EXPLORACIONES EN PALENQUE DURANTE 1972

JORGE R ACOSTA

Con un presupuesto de \$350 mil, aportado por el Departamento de Monumentos Prehispánicos del Instituto Nacional de Antropología e Historia, se llevó a cabo la temporada 1972 de exploraciones y restauraciones en la zona arqueológica de Palenque, Chis. Los trabajos se efectuaron del 4 de septiembre al 18 de noviembre de 1972.

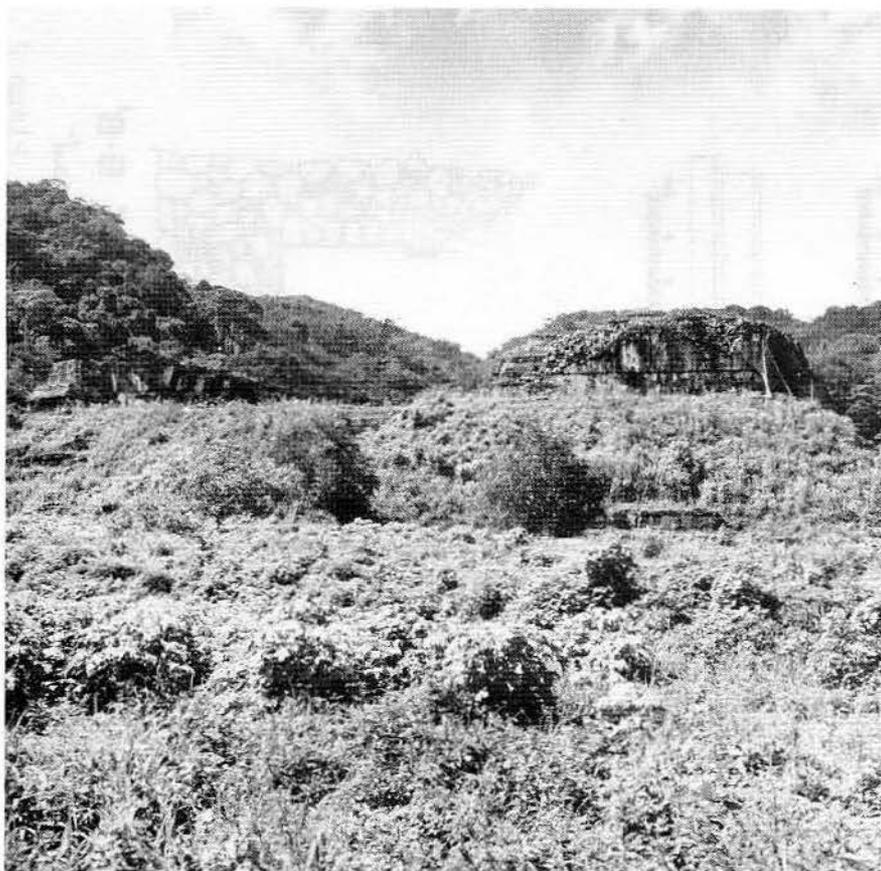
Fig 1. El Palacio, lado norte, antes de iniciarse las exploraciones durante la temporada de trabajo del año 1972

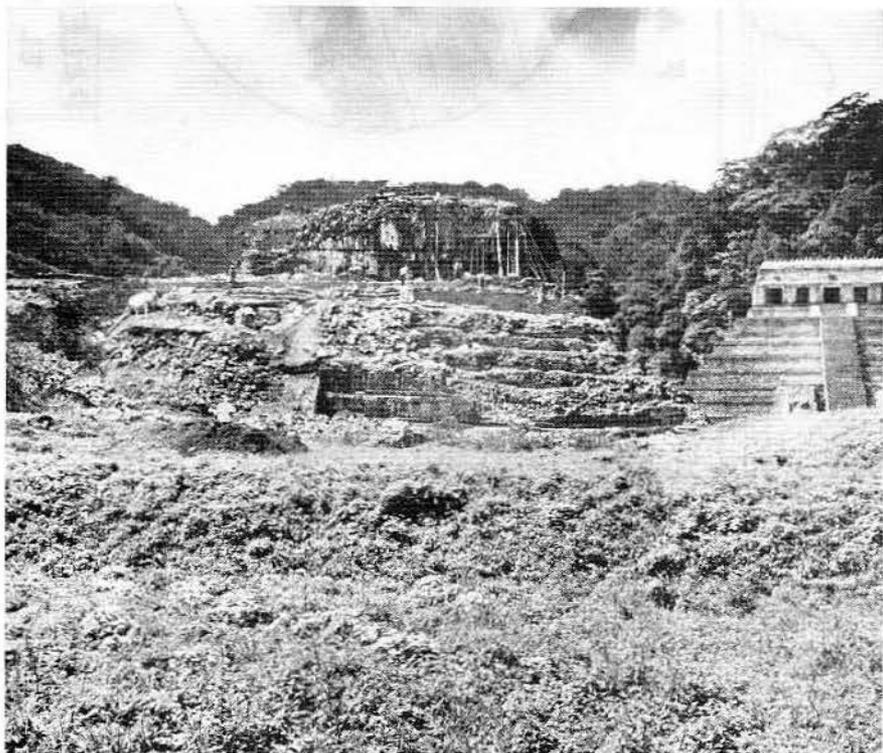
Fig 2. El Palacio, lado norte, parcialmente explorado. Se empezó a explorar por el extremo occidental del edificio

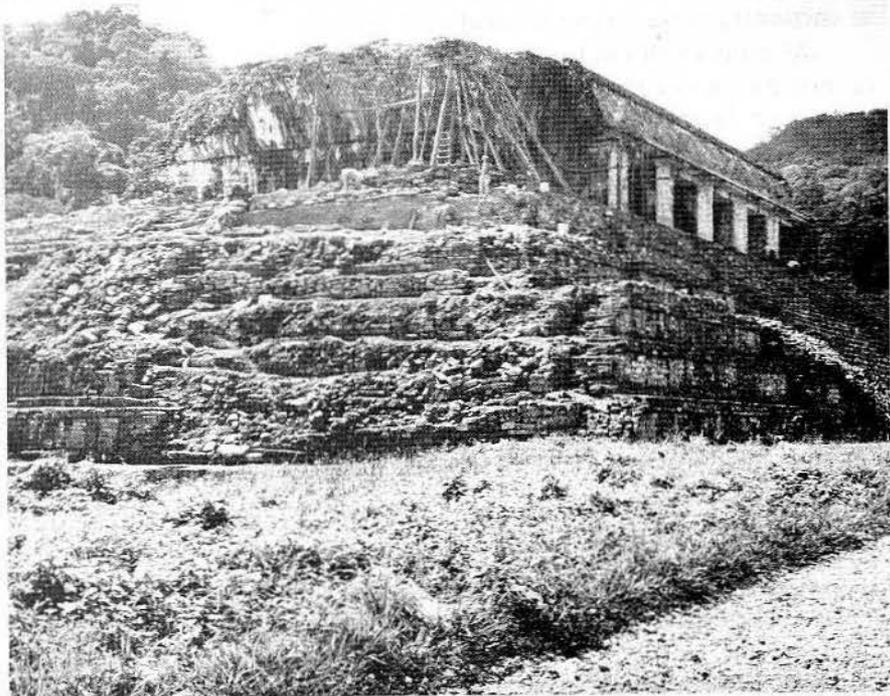
Fig 3. Sin el aplanado original y en parte derrumbados aparecieron los cuerpos en el lado norte de El Palacio

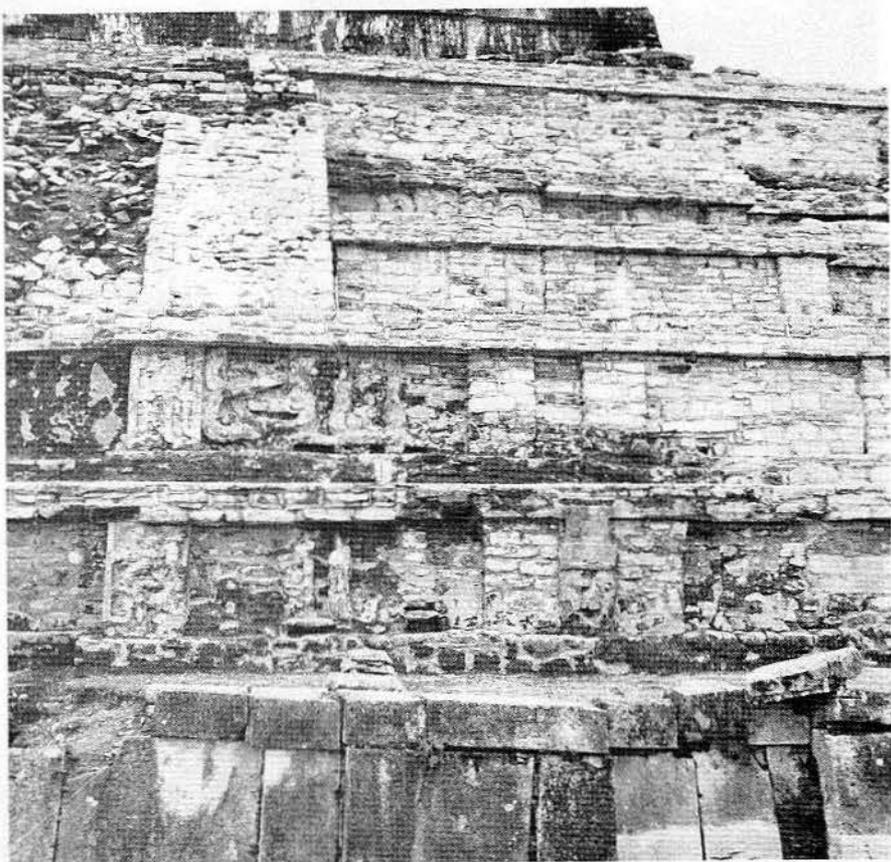
Tal como se supuso, había relativamente poco escombros y pronto empezaron a surgir los cuerpos, que están formados por paramentos verticales con un zócalo pequeño en la base y rematados por una ancha y sencilla cornisa, según el estilo característico de Palenque. Desde luego, se encontraban en malas condiciones, ya sin su aplanado de cal y en parte derrumbados¹ (*Fig 3*). Se vio que, yendo de poniente a oriente, los cuerpos no continúan en la misma línea, sino que antes de llegar a la alfarda de la escalinata se proyectan hacia el frente 50 cm, a lo largo de 2.50 m. En este tramo hay 4 salientes parecidos a pilastras, que forman un tablero rectangular. Esta disposición se repite en cada cuerpo y en el mismo lugar. Los paramentos estuvieron originalmente decorados con modelados de estuco en alto relieve que ya casi no existen; los que se ven en el segundo cuerpo fueron descubiertos en 1934 por el Arq^l Miguel Angel Fernández; pero con los años han tenido deterioros y actualmente se encuentran en pésimas condiciones (*Fig 4*).

Fig 4. El Palacio, lado norte ya restaurado. En el segundo y tercer cuerpos hay restos de modelados en estuco

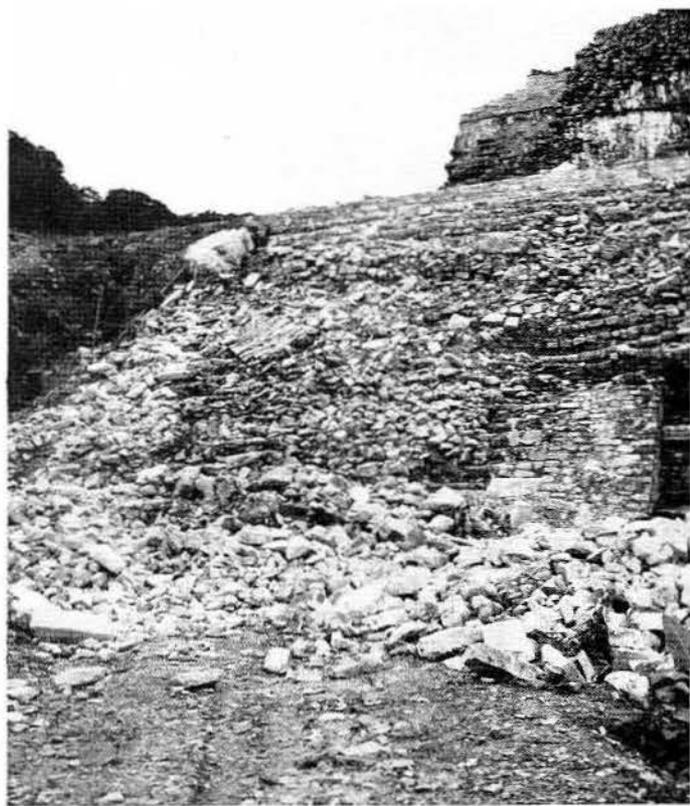
Fig 7. El Palacio, lado norte. En primer término, restos del primer cuerpo, de enormes bloques de piedra basáltica ajustados sin mortero, pertenecientes a la última época

chas de sus piedras están ahora fuera de su alineación original (Fig 7).

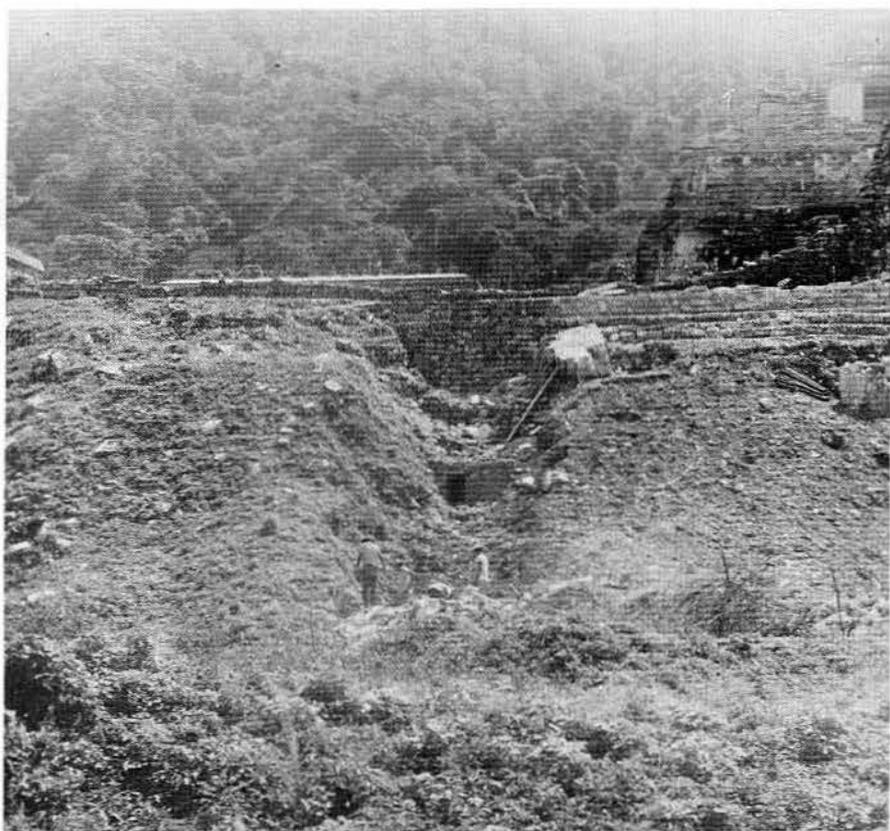
Fig 8. El Palacio, lado norte, con la trinchera de exploración hecha por el arqueólogo Ponciano Salazar en 1956

La exploración abarcó desde el ángulo noroeste del edificio hasta la mitad de la escalinata, donde existe una enorme trinchera de exploración de 5 m de ancho, excavada por el Arql Ponciano Salazar en 1956 (Fig 8).

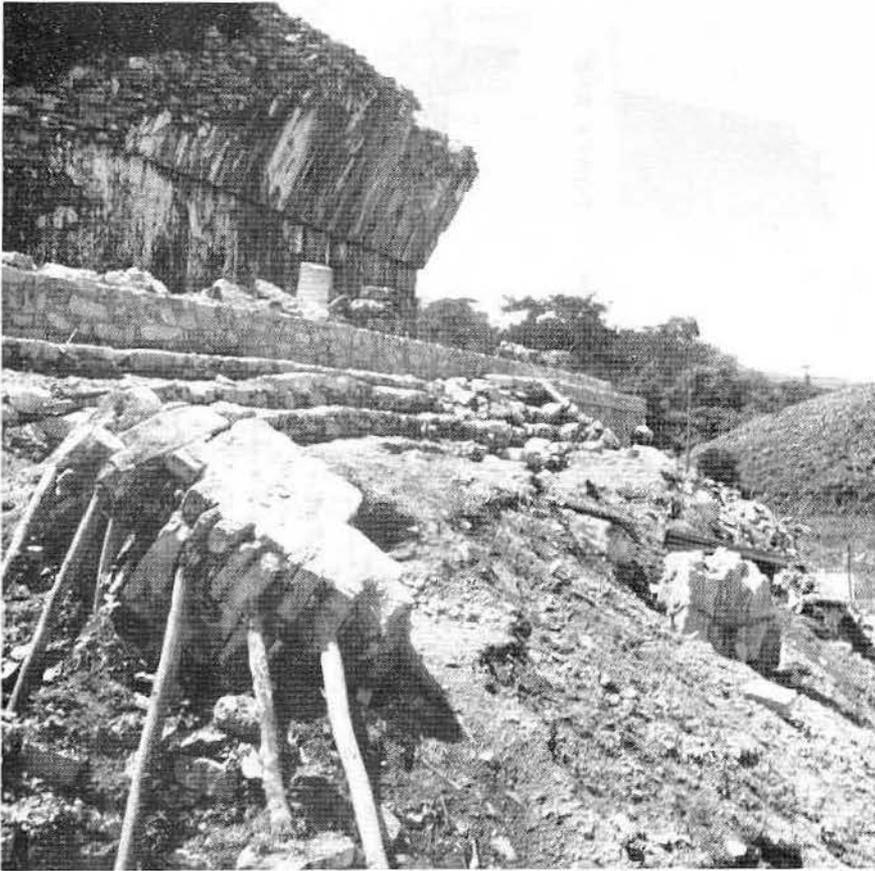
Fig 9. Fue necesario bajar este fragmento de una de las pilastras del pórtico de la fachada superior del Palacio

Durante los trabajos hubo necesidad de bajar el fragmento de una de las pilastras del pórtico de la fachada superior que, al derrumbarse, se rompió en varias partes; dicho fragmento quedó sobre la parte media de la escalera. Con mucho trabajo fue bajado y se vio que en su cara principal aún conserva restos de relieves en estuco (*Fig 9 y 10*).

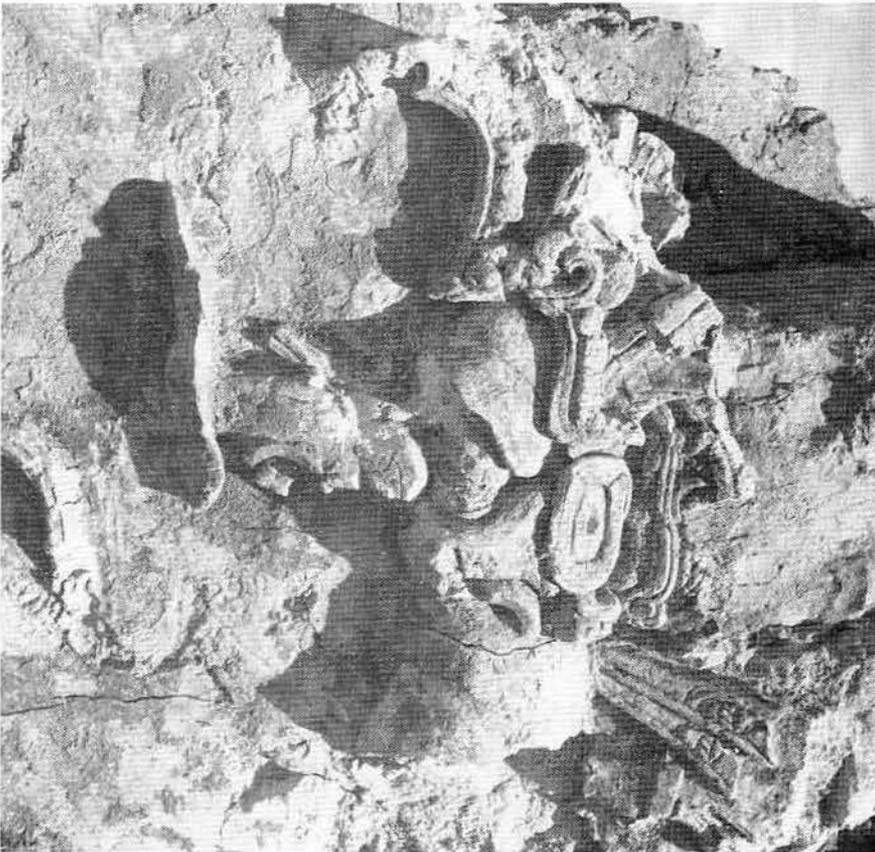
Fig 10. Sobre una de las caras de la pilastra caída se encontraron restos de relieves en estuco muy deteriorados

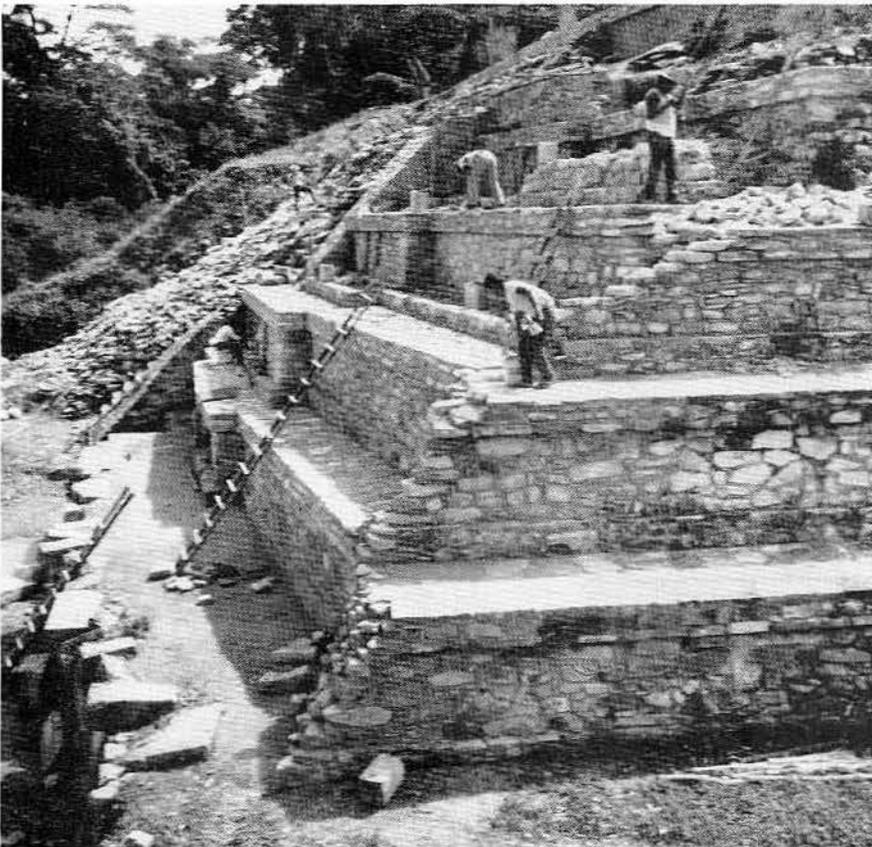
Fig 14. Varios de los cuerpos del lado norte de El Palacio fueron reconstruidos hasta su altura original

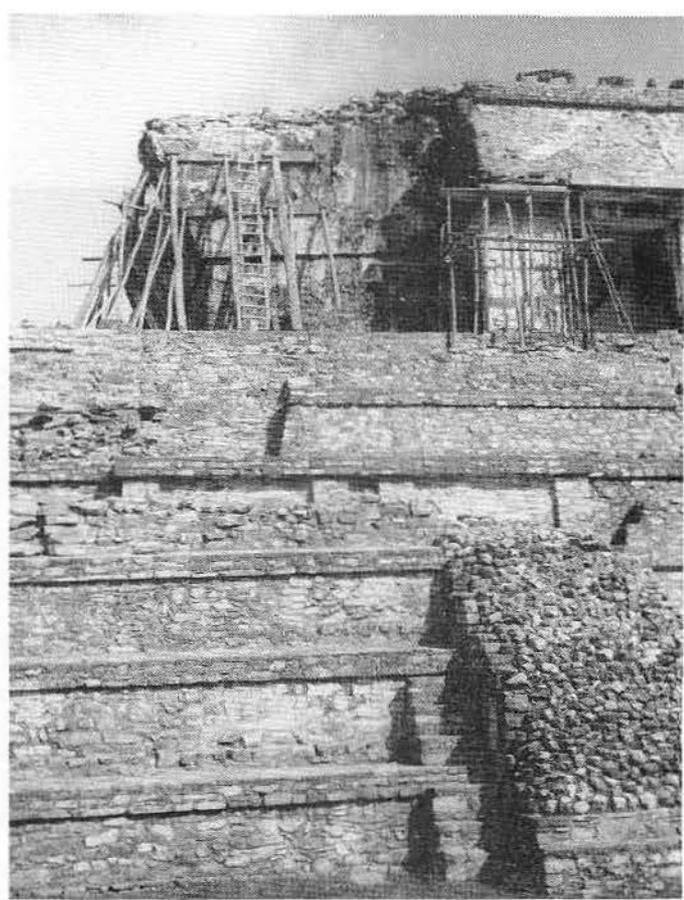
Fig 15. Para no destruir la autenticidad del ángulo superior noroeste de El Palacio, se decidió consolidarlo in situ mediante una cadena de concreto y un núcleo de mezcla

Consolidación del Angulo Superior Noroeste. Hace 2 años, las torrenciales lluvias habían debilitado la esquina noroeste de la galería superior, provocando el derrumbe de una sección de ella, y como medida de seguridad se habían colocado provisionalmente puntales de madera. Ahora resultaba indispensable realizar obras de reparación más duraderas. En un principio se pensó que la mejor manera era desmontar la esquina y reconstruirla después mediante las piedras originales; pero se abandonó la idea, porque si bien la esquina habría quedado muy fuerte, habría asimismo perdido su autenticidad, ya que, al desmontarla, se tenía por fuerza que destruir su aplanado de estuco. Por esto

se decidió consolidarla *in situ*, vaciando el interior para colar una cadena de concreto y colocar un núcleo a base de mezcla. Antes de hacerlo, se tomaron las precauciones necesarias, levantando un emparrillado de madera para sostener la esquina durante las obras (Fig 15).

El resultado fue un éxito, pues, por más que ha llovido, no ha penetrado una sola gota de agua al interior.

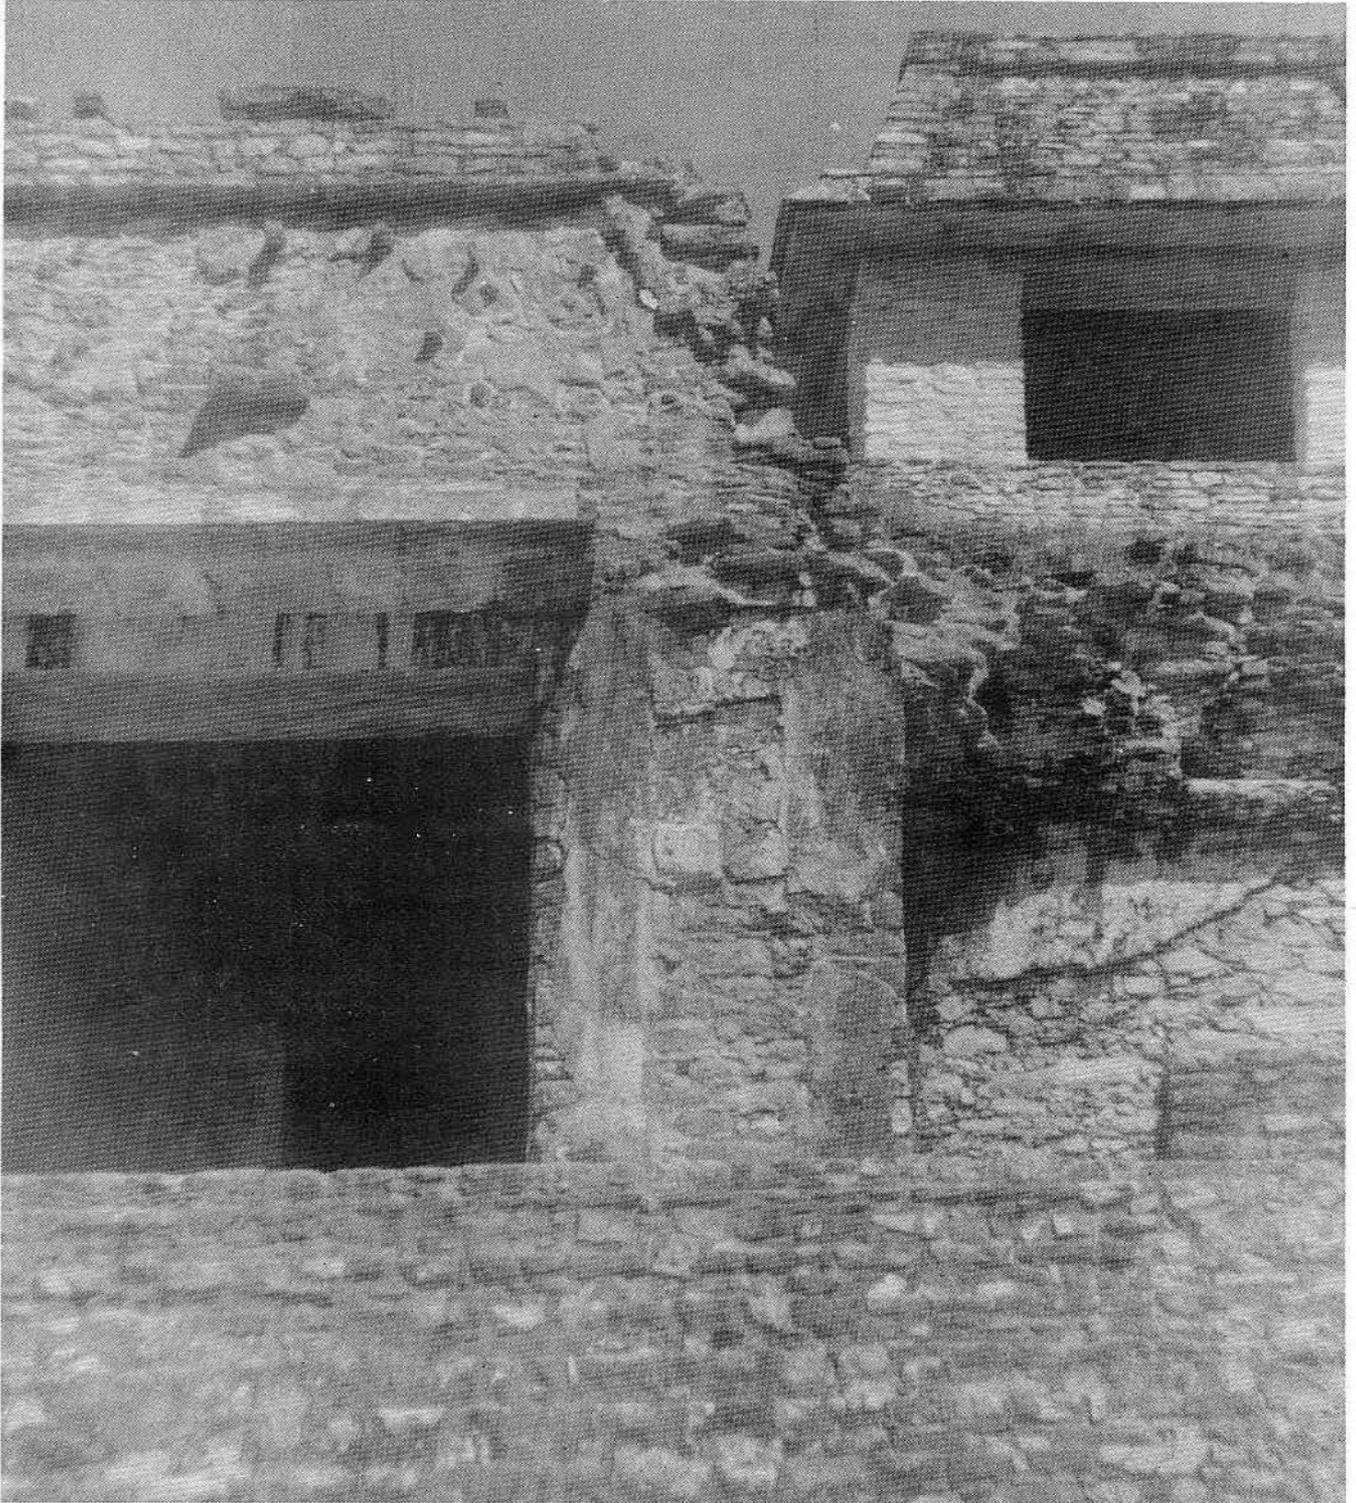
Fig 16. Ángulo noroeste de El Palacio ya consolidado, y el alero sobre el pilar del extremo ya restaurado. Con todos los aleros restaurados quedaron resguardados los estucos

También se trabajó en 2 de las pilastras de la fachada oeste, las cuales se encuentran en ambos extremos de la galería exterior. Faltaba el alero en ambas y, por tanto, la lluvia caía directamente sobre los estucos que las decoran; así pues, urgía protegerlos. En la parte superior de cada una se restauró el alero faltante, de modo que quedaron bien resguardados los estucos. Como era imposible emplear losas auténticas, porque se habría tenido que destruir parte del techo original para colocarlas, se optó por hacer un colado de concreto de forma tal que simulara losas auténticas (Fig 16, 17 y 18).

Fig 17. Alero del último pilar en el lado oeste de El Palacio. Al igual que en el ángulo noroeste, se optó por hacer en los aleros un colado que simulara losas auténticas

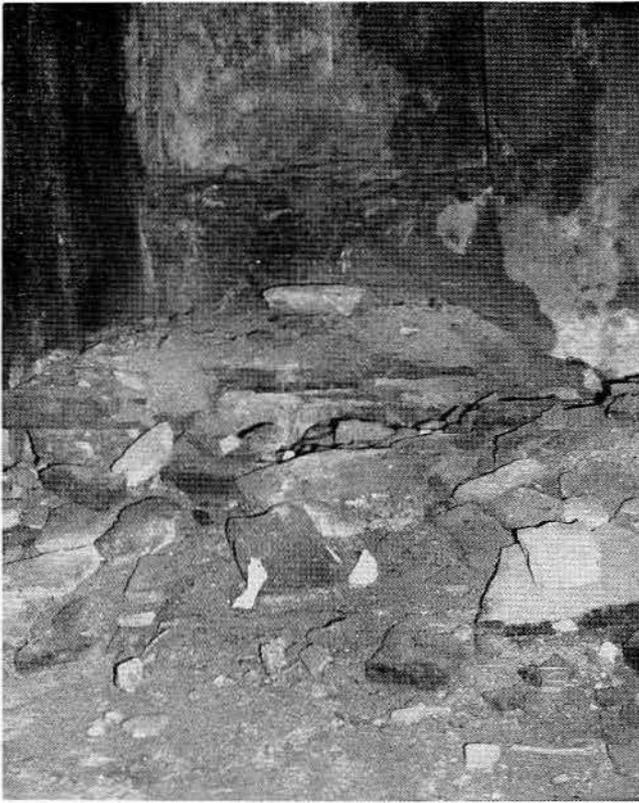
Fig 20. El Palacio. Restos de un altar en la segunda galería del patio de la torre. Por fortuna, los saqueadores no destruyeron, al excavar, los soportes de esta "banca"

En el extremo sur de la segunda galería había un montón de piedras que indicaba la existencia anterior de una construcción destruida por saqueadores (Fig 20). Una exploración cuidadosa demostró que se trataba de una de las llamadas "banca" o "camas", como las que hay en los "Subterráneos". Alguien había roto la parte superior y efectuado una excavación en el piso, pero por fortuna no alcanzó a destruir los soportes de la "banca". Como existían todos los datos necesarios, fue restaurada con las mismas piedras originales. Se trata

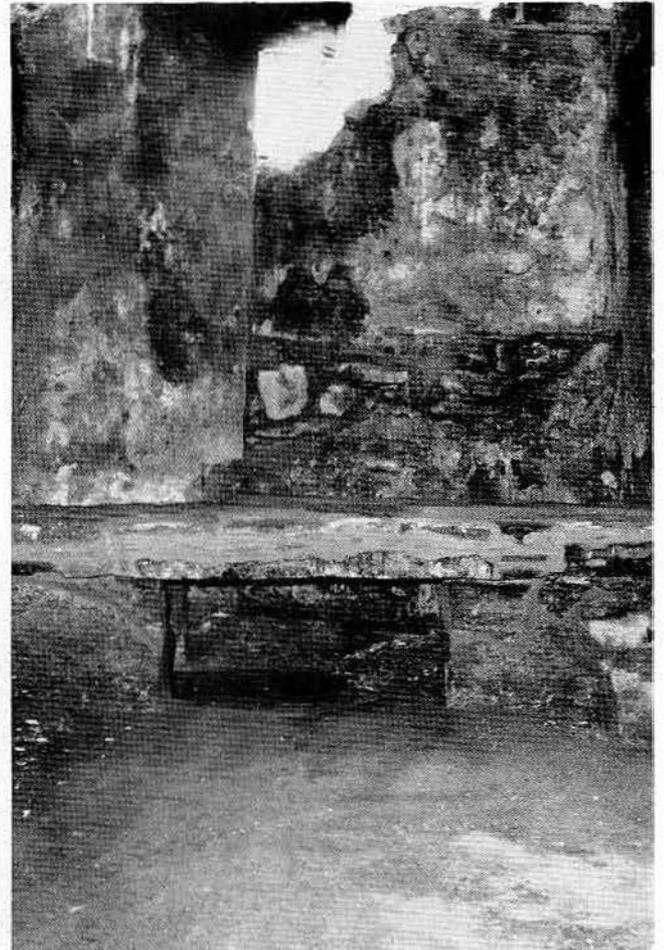
Fig 21. El altar restaurado en la segunda galería del patio de la torre de El Palacio. Fue restaurado por completo con piedras originales, sólo removidas por los saqueadores

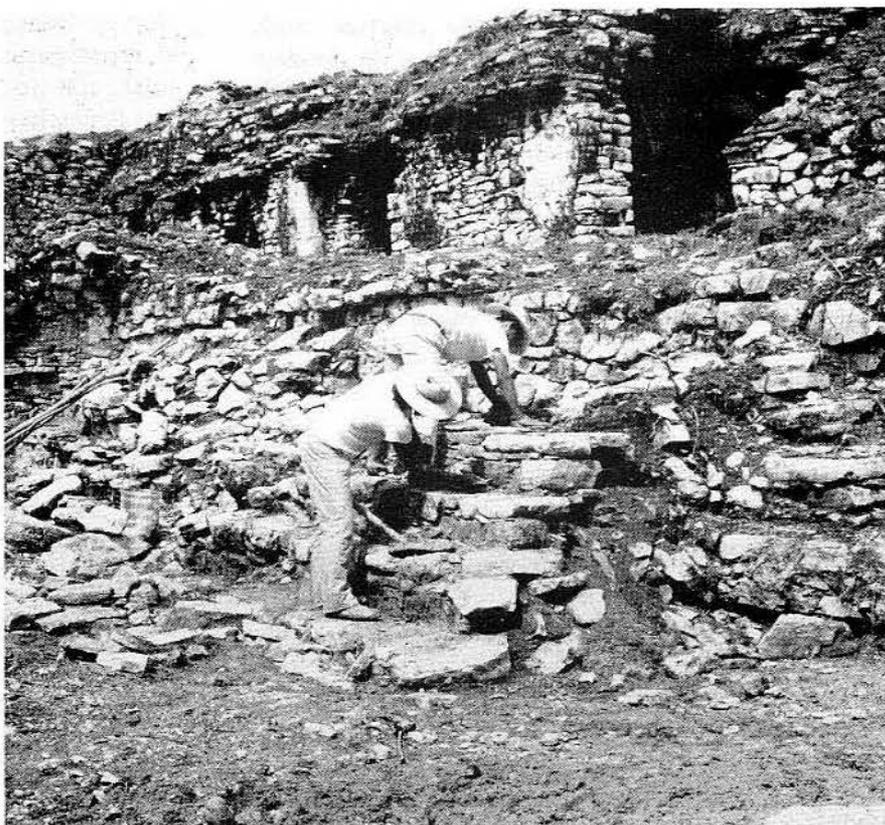
Fig 28. De los 8 escalones que tenía originalmente la escalera en el lado sur de El Palacio, hoy sólo quedan 4

escalinata tuvo originalmente 8 escalones, de los que sólo quedan 4 (Fig 28). En la base alguien excavó hace mucho tiempo un pozo de saqueo, cuya profundidad es de 1.50 m.

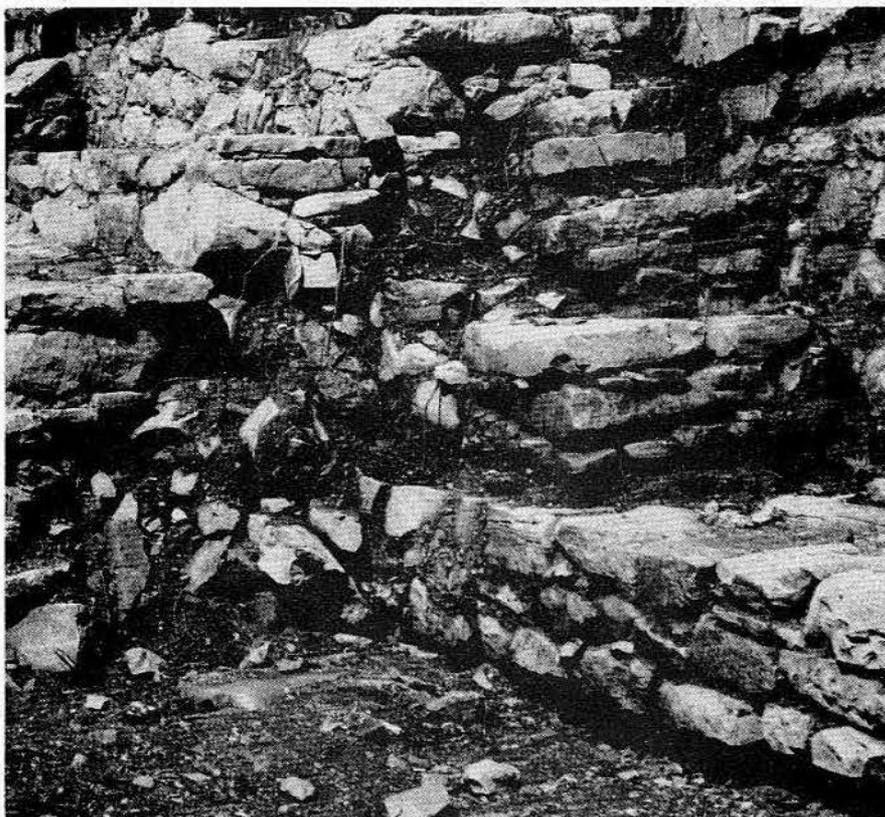
Fig 29. En el extremo oriental de la misma escalera, hay una escalerita secundaria que resulta antifuncional

Por el extremo oriental de la escalera, y sobre el descanso del primer cuerpo, hay una de esas escaleritas secundarias tan comunes en la fachada poniente de la estructura; pero en este caso, por su situación, resulta totalmente antifuncional, como se puede ver en la Fig 29 (Plano 2).

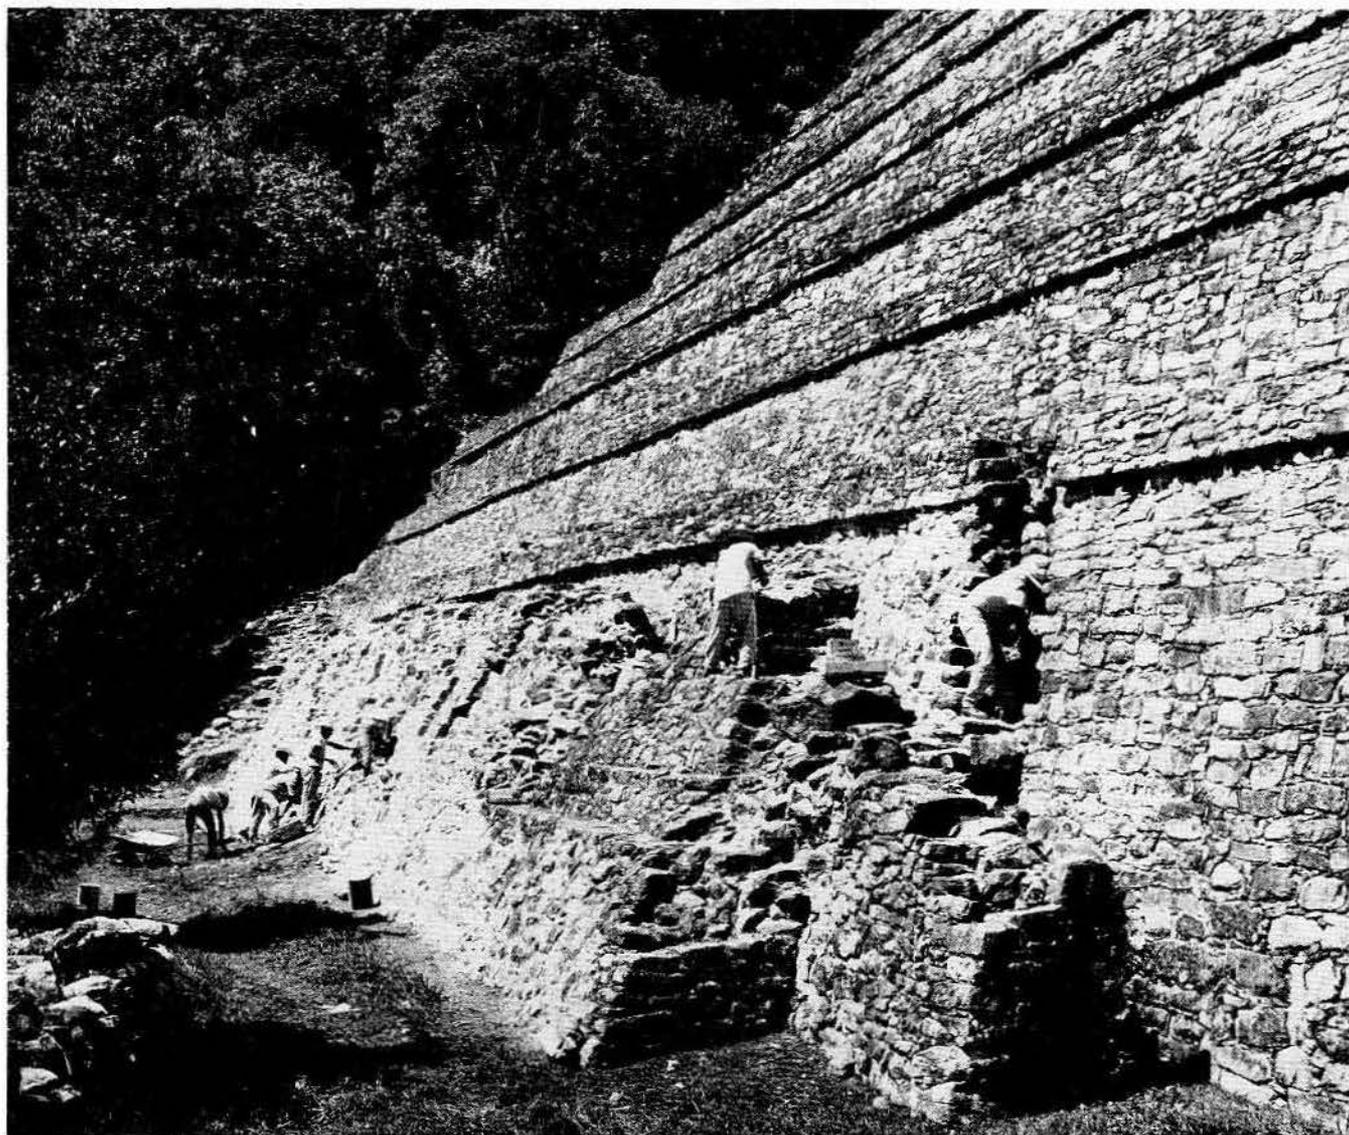
Fig 30. *Templo de las Inscripciones en el momento en que los trabajadores consolidan los restos de la última época. Hasta ahora ignoramos por qué no habían sido consolidados*

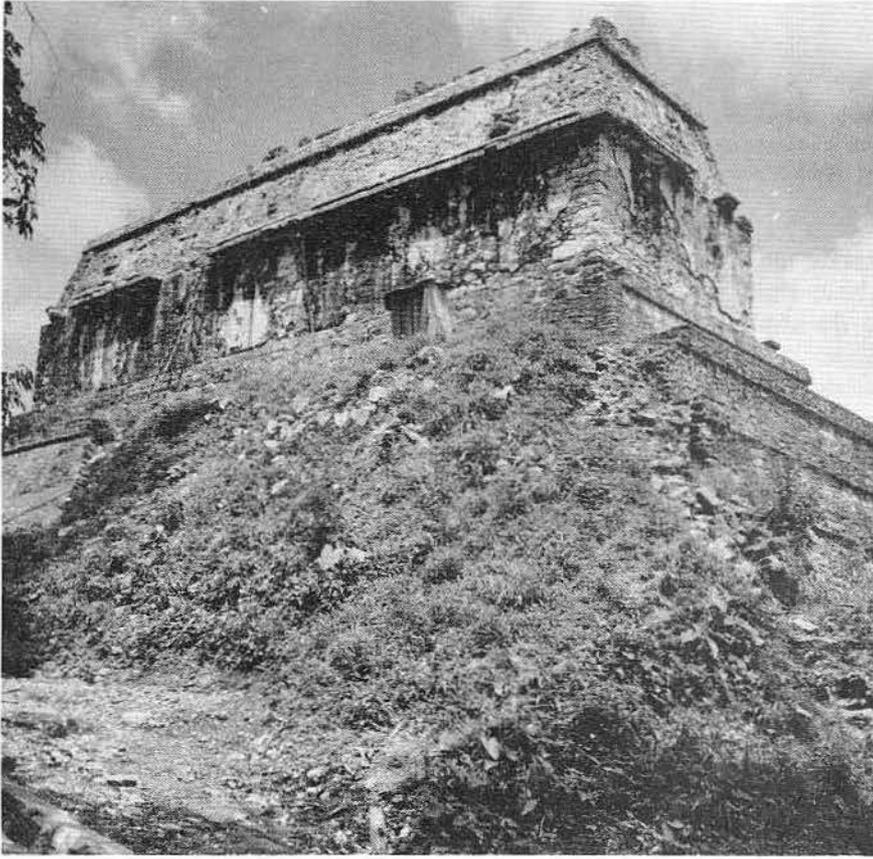
Fig 32. Templo de las Inscripciones, ángulo sureste, antes de ser efectuados los trabajos de restauración 1972

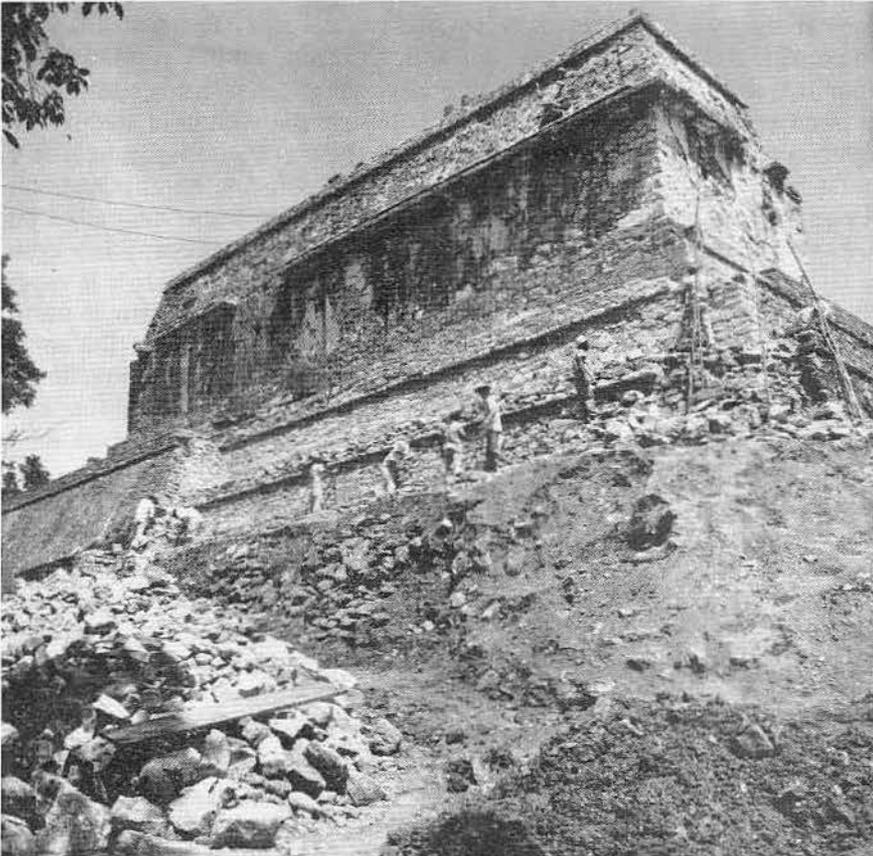
Fig 33. Principio de los trabajos en la parte superior del ángulo sureste en el Templo de las Inscripciones

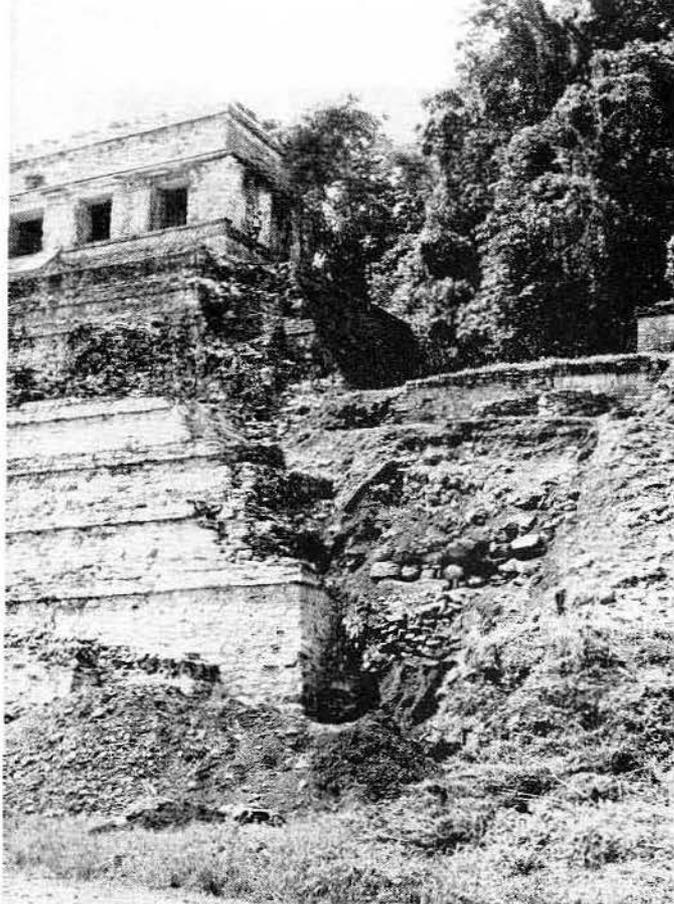
Fig 36. Angulo noroeste del Templo de las Inscripciones, antes de iniciarse los trabajos de restauración. La parte superior apareció muy destruida, según puede apreciarse

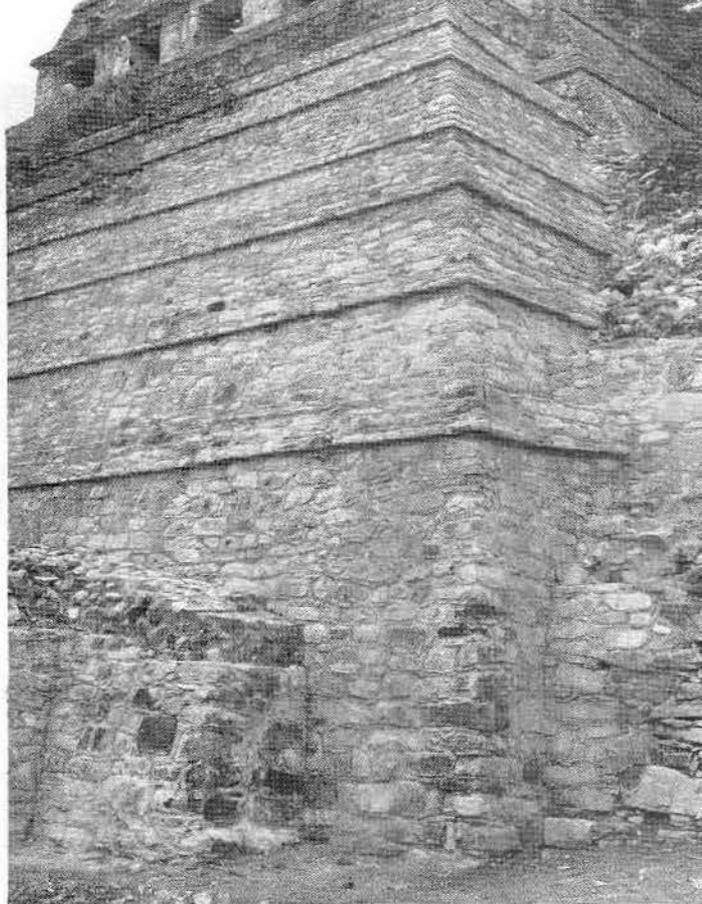
Fig 37. Angulo noroeste del Templo de las Inscripciones, una vez que fueron reconstruidos siete de los cuerpos que el tiempo había destruido. Se llegó a la plataforma superior

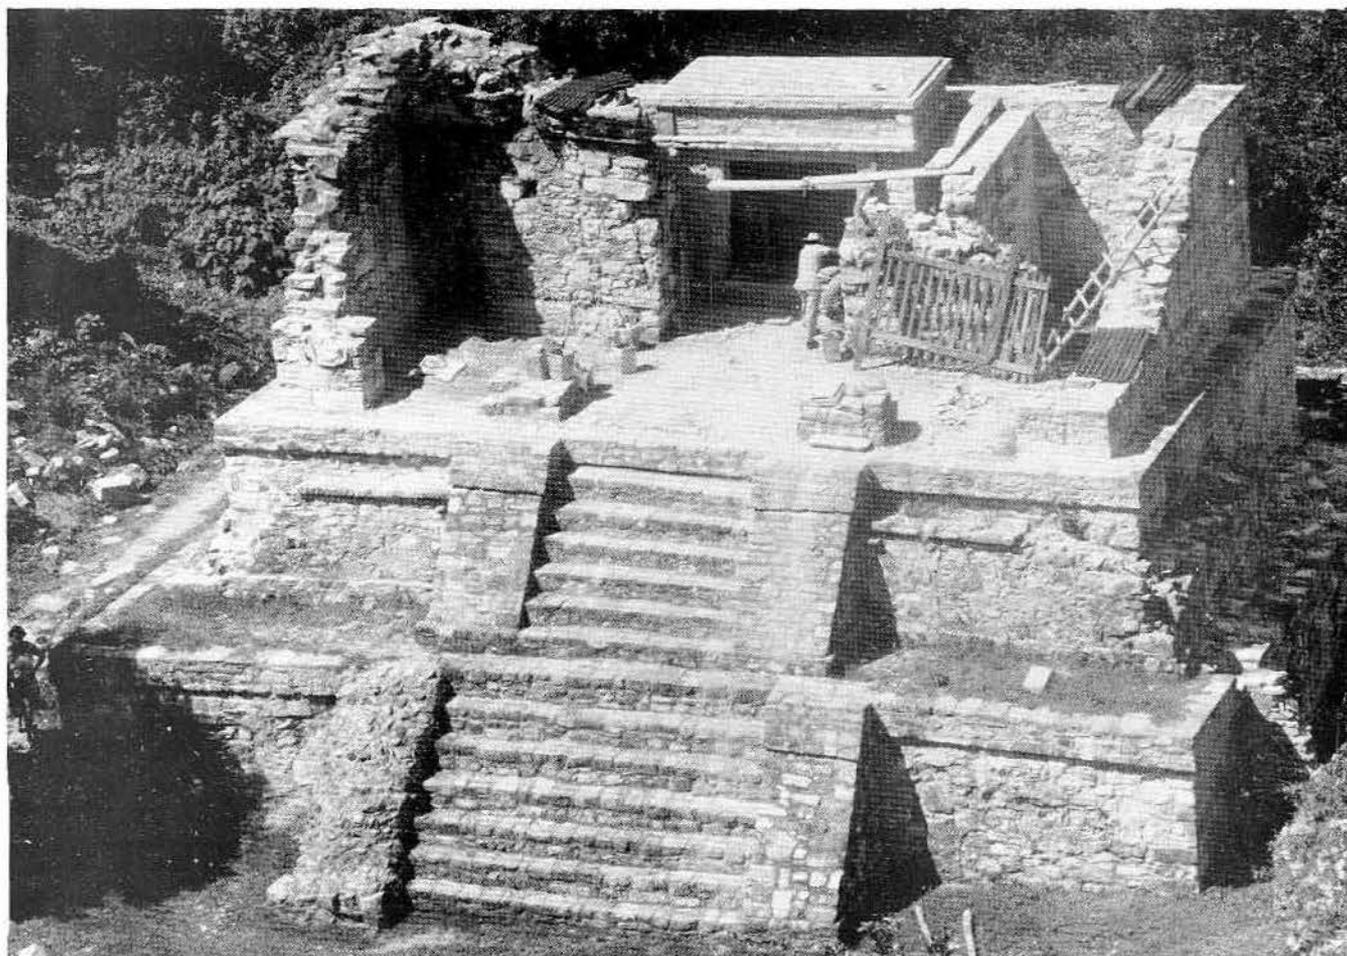
Fig 38. Vista general del Templo de las Inscripciones, luego que se dieron por terminados los trabajos de la temporada 1972. El tono claro corresponde a lo reconstruido
