# EXPLORACIONES EN PALENQUE TEMPORADA 1973-1974

JORGE R ACOSTA

Las exploraciones arqueológicas en Palenque, Chis, correspondientes a 1973, se prolongaron por varias razones hasta principios de 1974, aunque hubo una suspensión temporal durante el mes de diciembre. La primera parte comprendió desde el 17 de septiembre hasta el 24 de noviembre de 1973, y la segunda, de sólo 3 semanas, del 14 de enero al 2 de febrero de 1974. Sin embargo, durante ambos períodos estuvo trabajando el camión de volteo, escombrando la plazuela situada enfrente del Templo XI para dar una mejor vista a esta metrópoli maya.

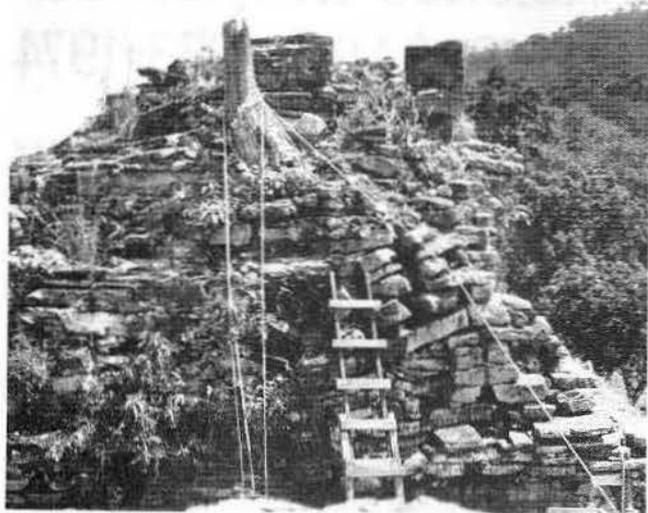
Fig 1. Vista en que se aprecia el techo del Templo IV, antes de las obras de consolidación. La raíz de un árbol se había integrado de tal forma que tuvo que conservarse

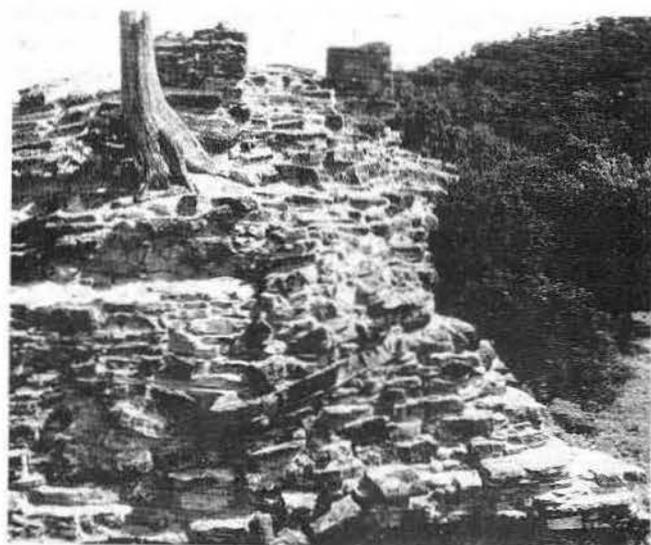
Fig 2. Siguiendo las nuevas tendencias en la restauración de edificios, se decidió consolidar el techo del Templo IV tal como fue encontrado, sin intentar la reconstrucción

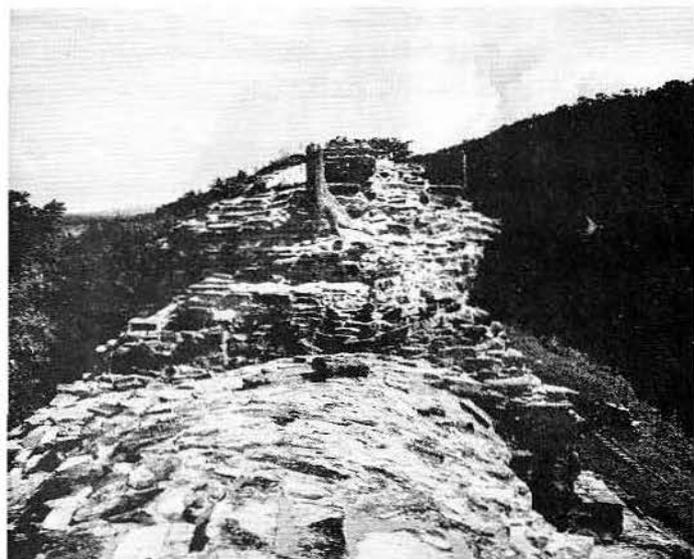
Fig 3. En esta vista general puede verse la parte superior de los techos de los Templos IV y V. Para su consolidación solamente se colocó cemento alrededor de las piedras caídas

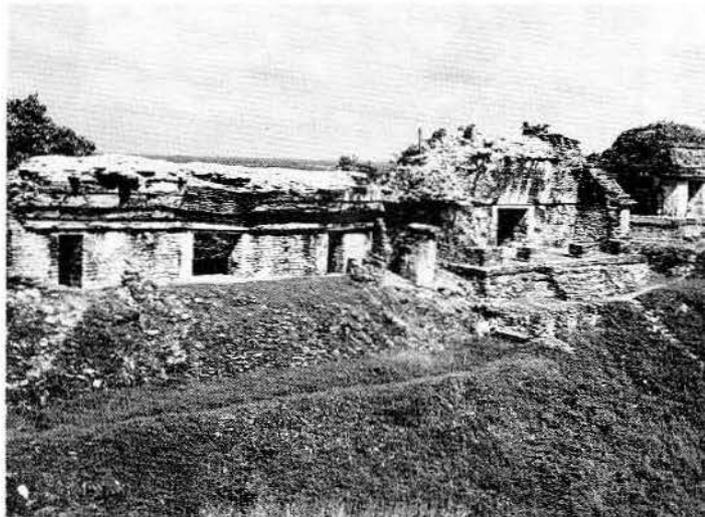
Fig 4. Con excepción del Templo II, en todos los edificios del Grupo Norte se consolidaron los techos. Aunque parecía sencilla, la consolidación in situ resultó muy laboriosa

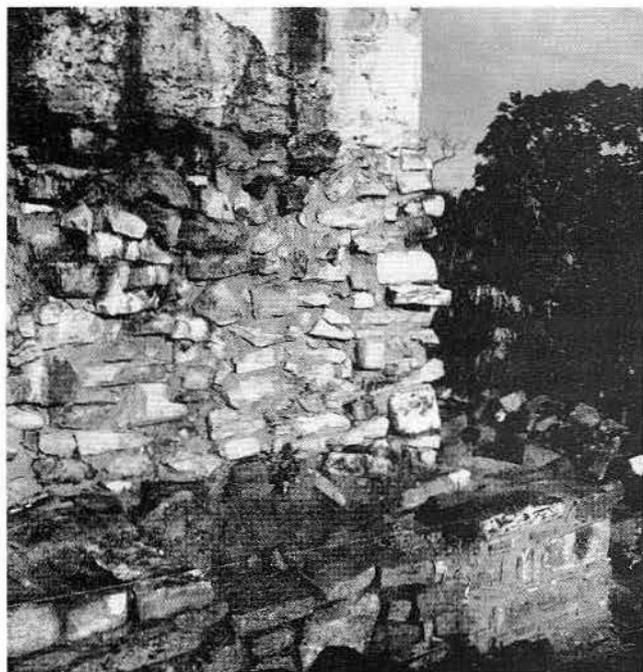
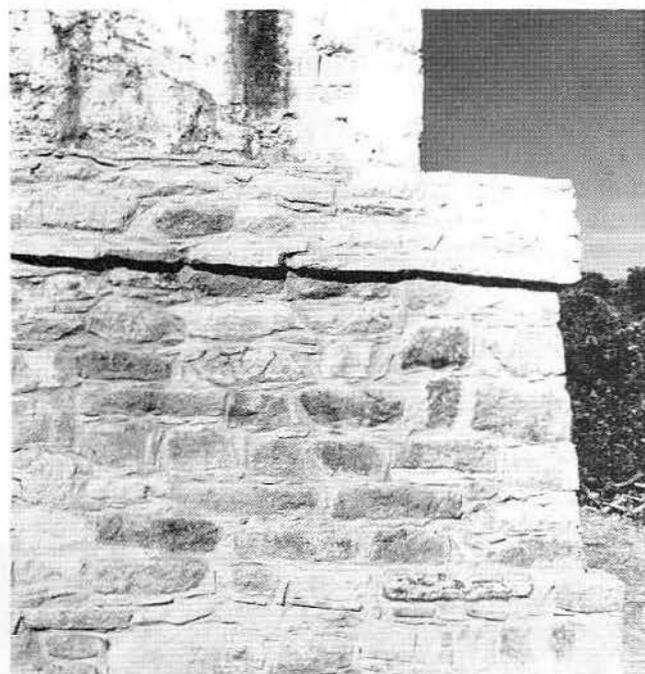
El trabajo resultó arduo debido a la cantidad de oquedades que tenían que rellenarse antes de levantar la cara exterior en 3 de los lados (Fig 5 y 6). Después de 2 meses se terminó la restauración. Para dar una idea más clara de lo que se hizo, mencionaremos que sólo en la parte posterior se restauraron 26 metros lineales de construcción, y

Fig 5 y 6. Arriba se ven los trabajos provisionales efectuados en la temporada anterior en el ángulo noroeste del templo. Abajo, el ángulo ya restaurado para prestar apoyo

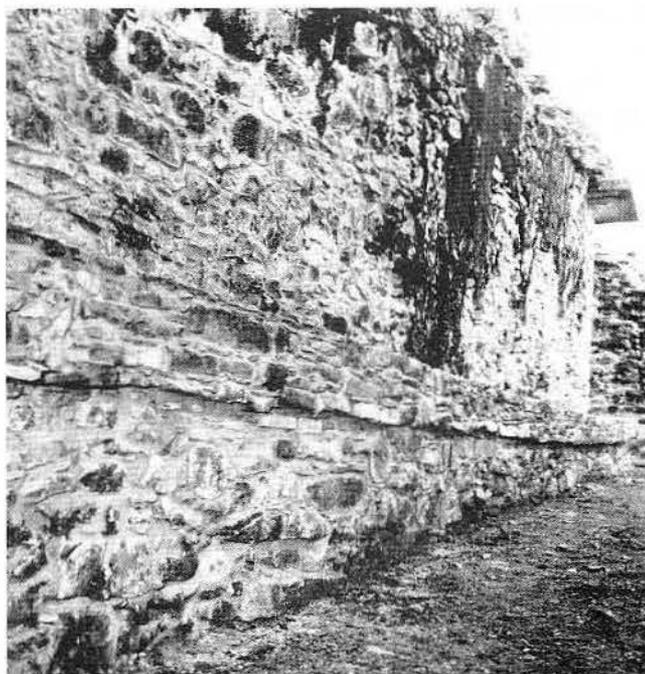
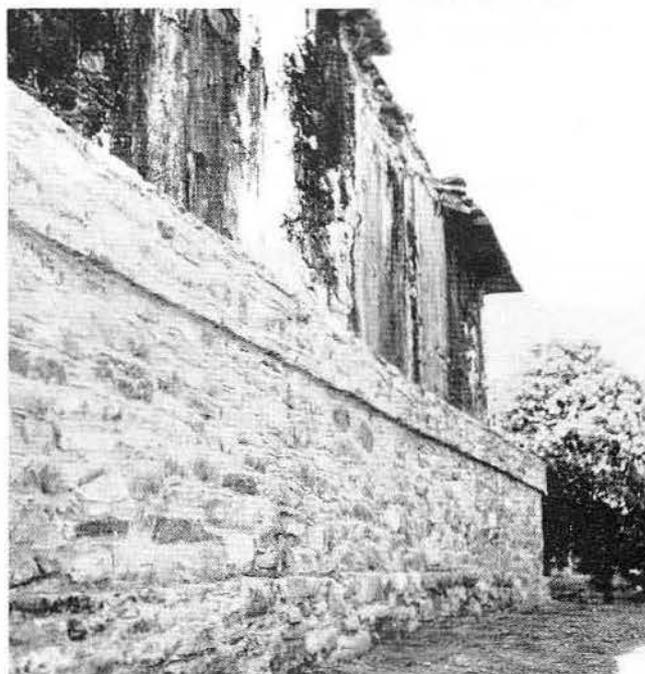
16 m en el Templo IV (Fig 7 y 8).

Fig 7 y 8. Arriba, vista general del basamento del Templo IV, lado norte, ya restaurado. Abajo se ve el basamento del Templo II, cuya cara norte fue totalmente restaurada

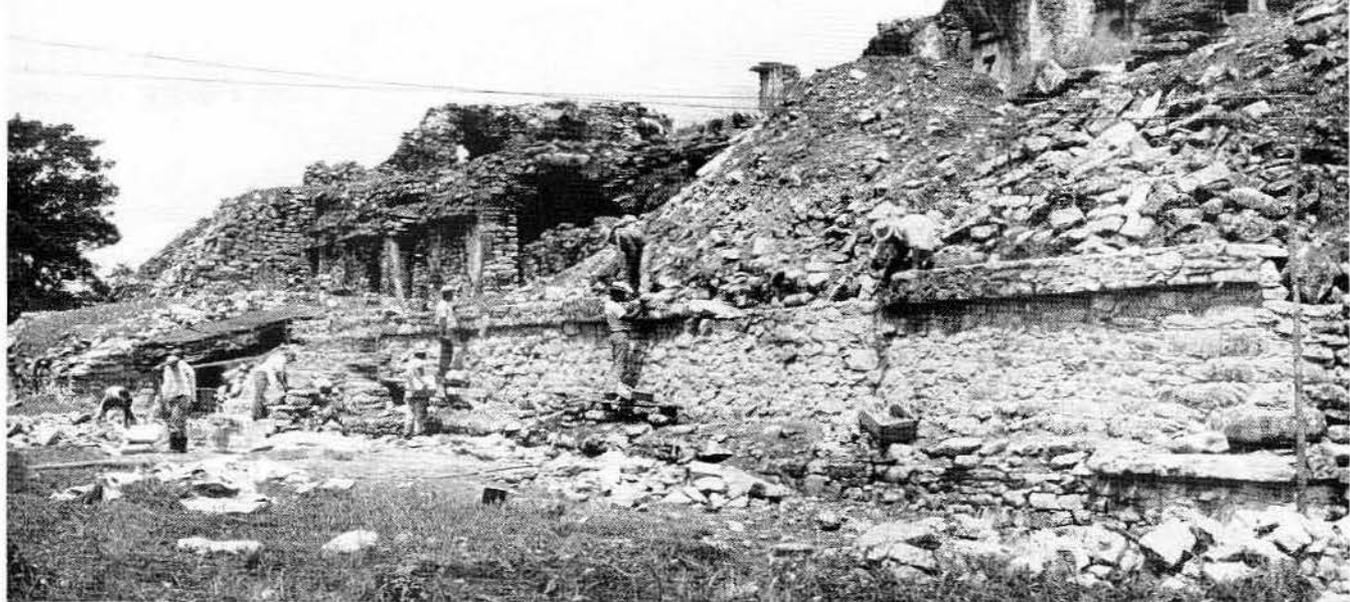
Fig 9. Proceso del trabajo de restauración de la cornisa superior en el segundo cuerpo del lado sur de El Palacio, antes de iniciarse las exploraciones en el tercer cuerpo

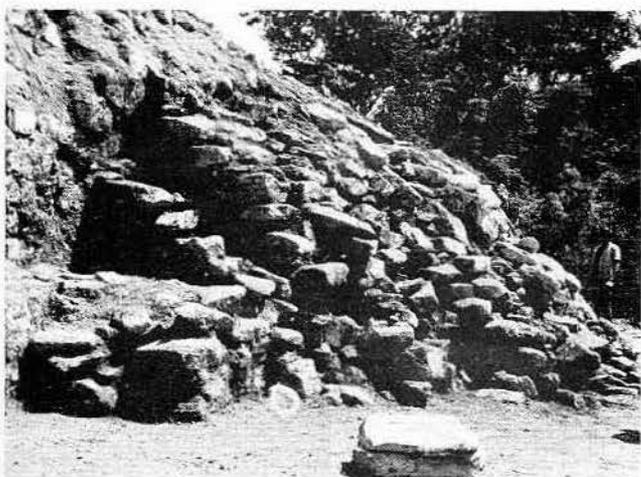
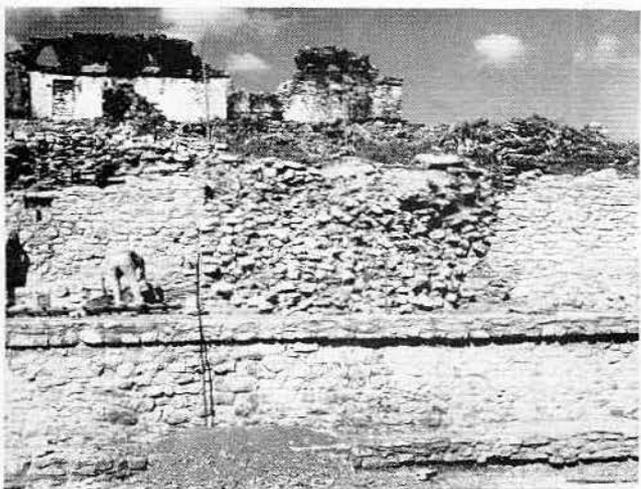
Al continuar los trabajos en el mismo sitio, se hallaron numerosas piedras más o menos bien cortadas pero en absoluto desorden (Fig 11), y al proseguir hacia el oriente, se descubrió otra construcción transversal que tenía su cara en dirección contraria al muro mencionado, es decir, hacia el oriente, y pronto nos dimos cuenta de que probablemente lo que habíamos descubierto eran los restos de una escalera en pésimo estado, pues los escalones estaban fuera de sitio y se encontraban confu-

Fig 10 y 11. Dos vistas de una escalera casi destruida adosada al tercer cuerpo de El Palacio, antes de emprenderse los trabajos de restauración correspondiente a 1973

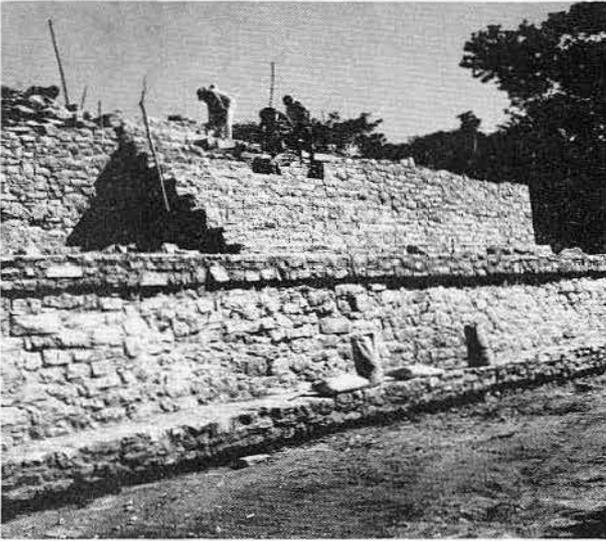
Ya hacia el fin de la temporada se había restaurado hasta el décimo escalón, lo que era suficiente para llegar arriba; sin embargo, es casi seguro que tuviera cuando menos 2 o 3 más para alcanzar el nivel de la explanada mencionada (Fig 12).

Fig 12. La misma escalera de las figuras anteriores, reconstruida casi hasta el nivel de la plataforma superior

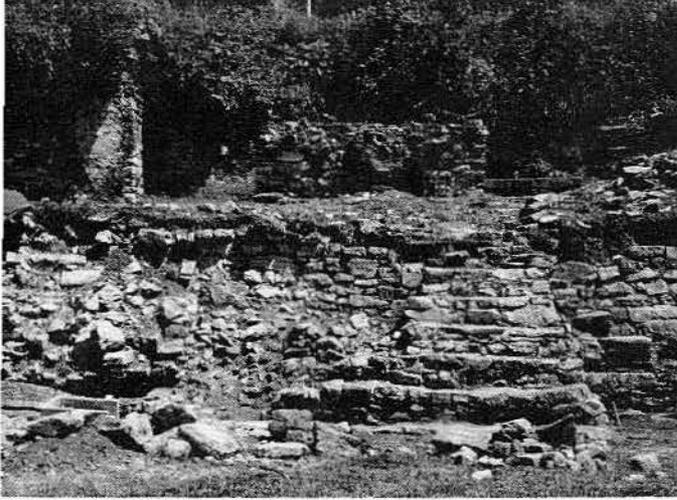
Fig 14. Estado en que se encontraba la escalera del centro así como una pequeña escalera lateral que permiten el acceso a múltiples galerías conocidas como "Subterráneos"

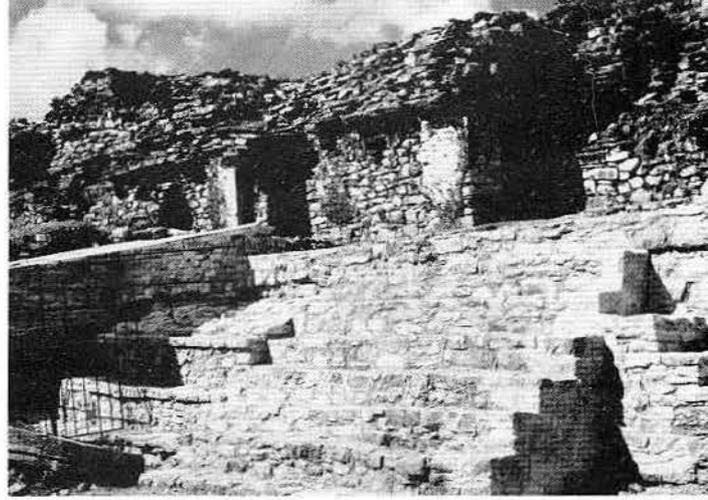
La pequeña escalera central, que estaba en pésimo estado, fue restaurada totalmente (8 escalones) para permitir el acceso a las múltiples galerías de los llamados subterráneos. También se consolidó una pequeña escalera secundaria adosada lateralmente a la anterior (Fig 14 y 15).

Fig 15. La misma escalera, con sus 8 escalones ya restaurados. También se trabajó en el altar estucado que se ve a un lado: sus relieves fueron limpiados y consolidados

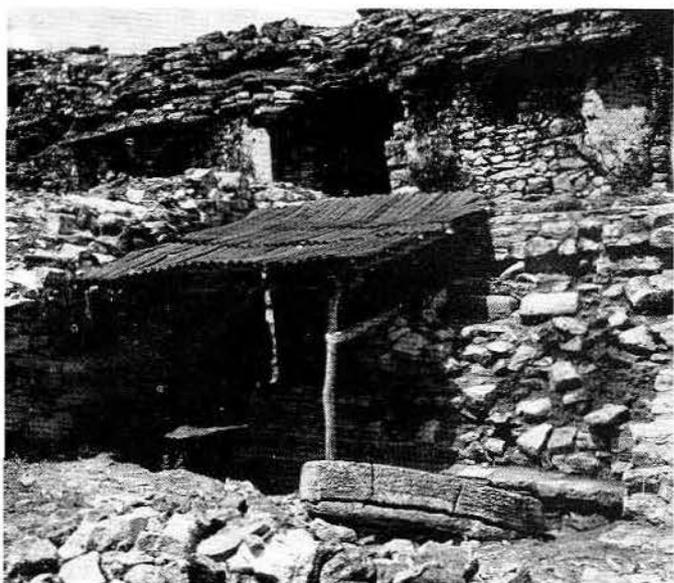
horrendo techo de lámina de cartón con su armazón de madera ya podrida, colocado provisionalmente a fines de la temporada pasada. En su lugar se colocó uno nuevo de fibra de vidrio sobre una estructura metálica, fabricado *ex profeso* para proteger adecuadamente los relieves de estuco (Fig 16 y 17).

Fig 16 y 17. Los estucos situados a un lado de la escalera que conduce a los "Subterráneos", y el techo provisional colocado en 1972; abajo, los trabajadores montan un techo de fibra de vidrio, que da un mejor aspecto a los relieves

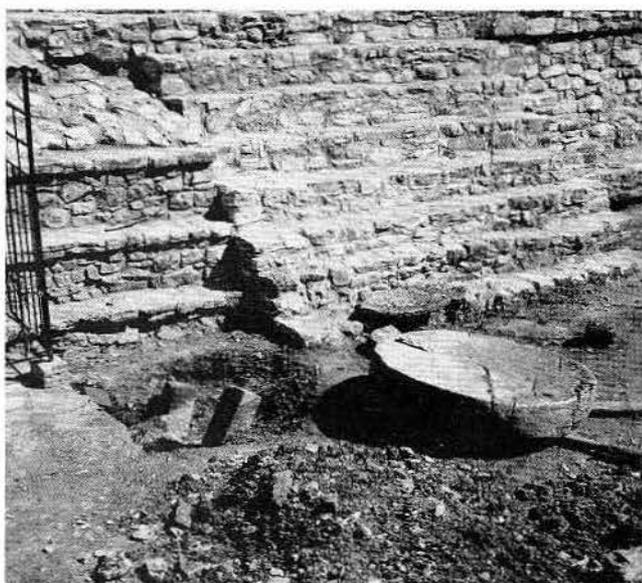
Fig 18 y 19. Arriba, el disco-altar al ser movido de su sitio original; se ven los soportes prismáticos en posición casi vertical. Abajo, los albañiles en el momento de empujar los soportes sobre un "firme" de piedras con mezcla

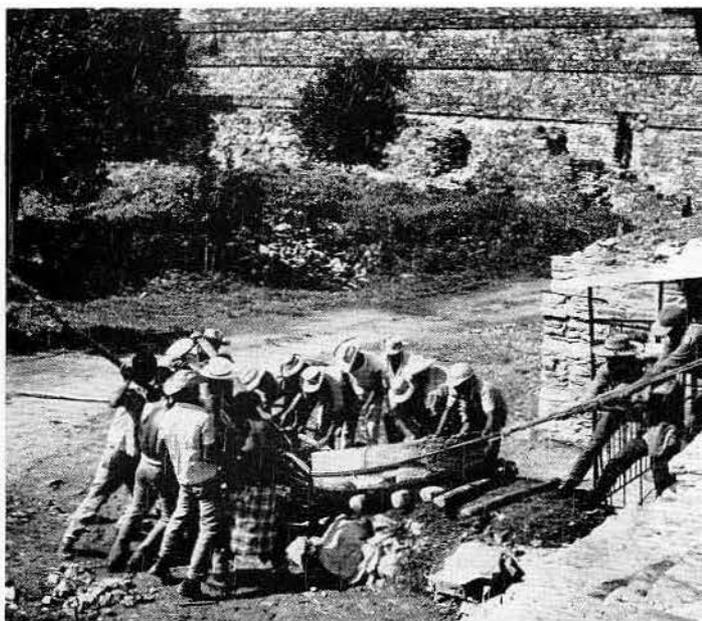
Antes de subir esta pieza tuvo que ser reparada ya que se encontraba rota en varios fragmentos (Fig 20 y 21).

Fig 20 y 21. Como no se disponía de una garrucha, se recurrió a la misma técnica empleada por los antiguos mayas, es decir, se colocó tierra y piedras hasta la altura que se deseaba y se utilizaron troncos de árbol como rodillos

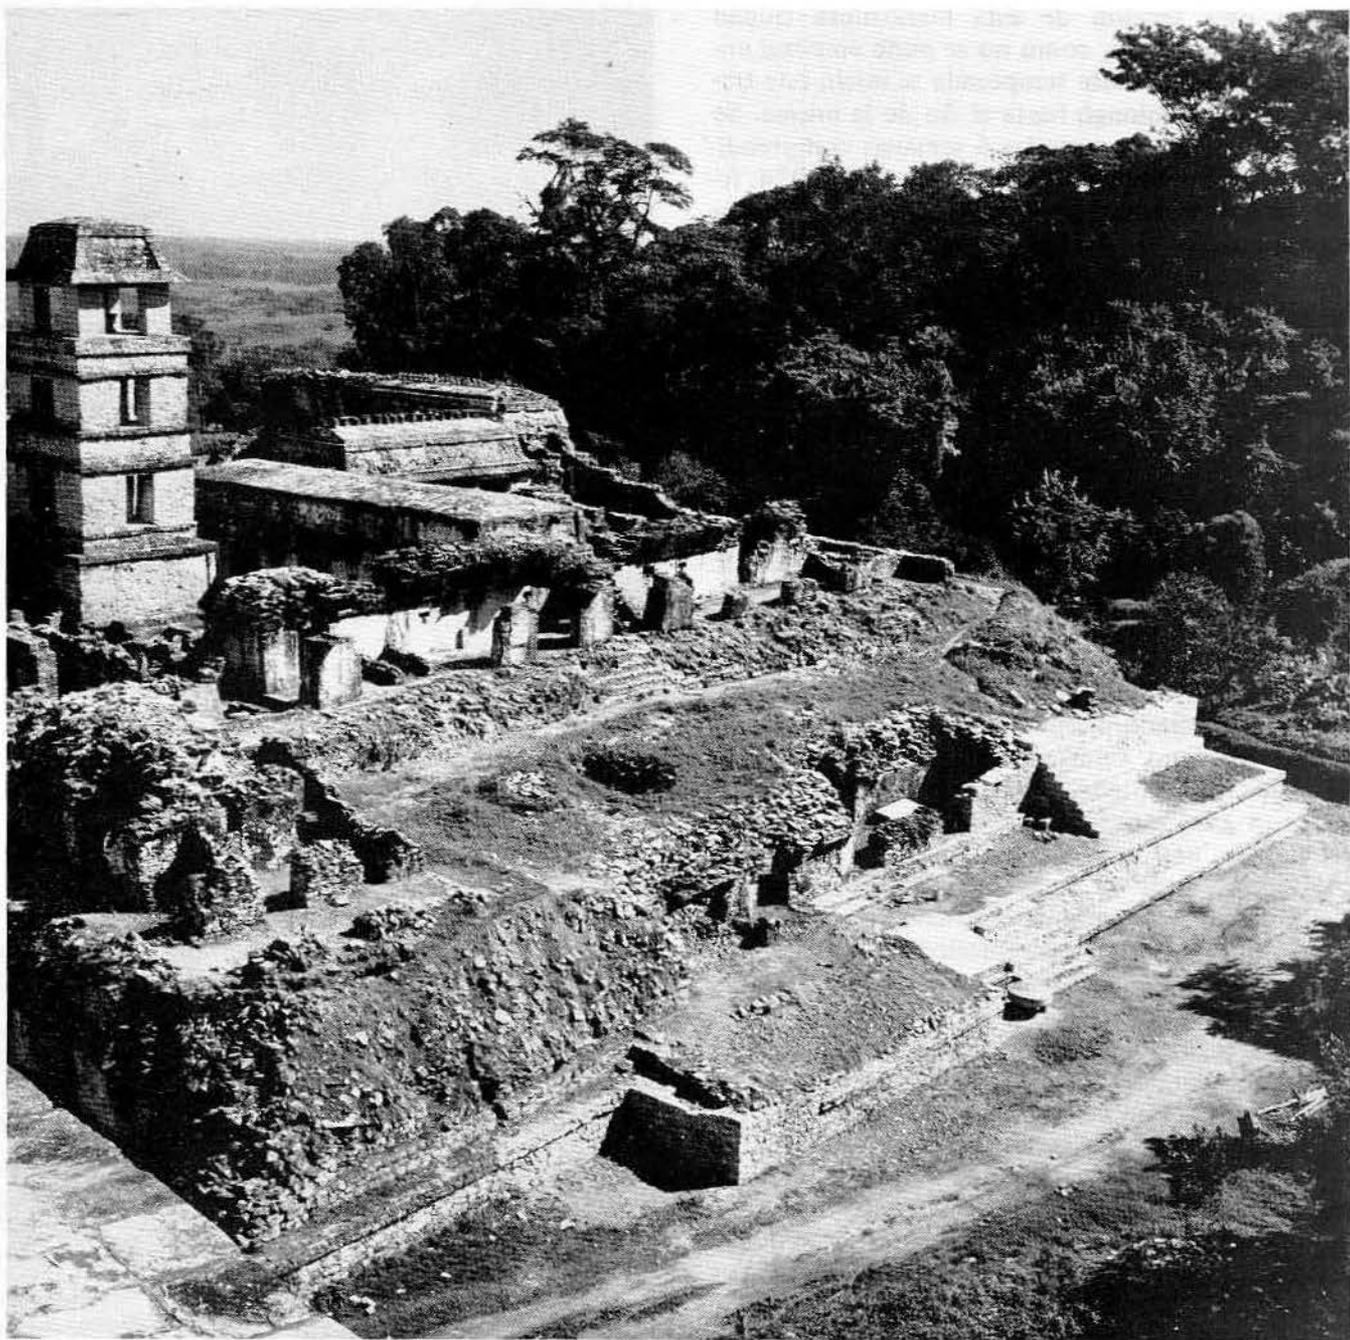
*Fig 22. Vista panorámica del lado sur de El Palacio. Pueden verse las irregularidades en el trazo de este costado de la construcción, probablemente debidas a modificaciones*

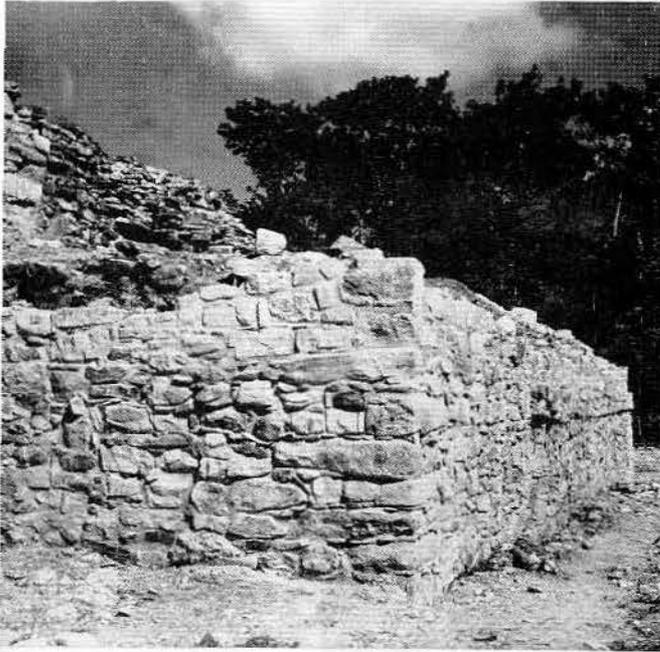
Aunque hemos podido interpretar la mayoría de las modificaciones que sufrió el edificio, hay una parte en la sección poniente que sobresale notablemente del alineamiento general; por más cuidado que tuvimos al explorarla, no pudimos establecer si su parte superior terminaba en un simple descanso o si tuvo alguna construcción encima, ya totalmente destruida. En vista de esta situación, se dejó sin consolidar, con la esperanza de que en un futuro próximo aparezca algún dato que pueda resolver esta incógnita (*Fig 23*).

Fig 23. El cuerpo saliente de la sección oeste de El Palacio, que parece ser una superposición, no ha sido explorado en su totalidad, ni correctamente interpretado hasta ahora

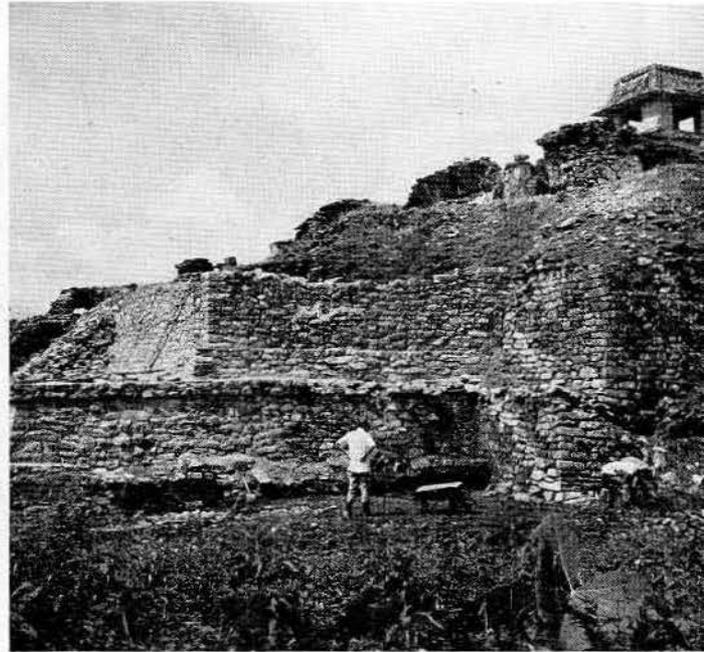
Durante las exploraciones en este lado, nos dimos cuenta de que existía, desde la escalera central, un fuerte declive en dirección oriente—poniente, hacia el arroyo que pasa por la zona. Este declive es sin duda intencional, y serviría para desaguar la gran plaza que se extiende enfrente del Templo de las Inscripciones. Esto produjo una situación muy peculiar, ya que en el extremo poniente el basamento es de un cuerpo, y lo que parece ser un segundo cuerpo no es más que los muros exteriores de los “subterráneos”; esta disposición continúa hasta la escalera central, sitio en el que, debido al fuerte declive, continuó con 3 cuerpos hasta el ángulo sureste, por seguir en la misma forma en el oriente. Durante algún período posterior, se levantó el terreno desde la escalera central, quedando cubierta una parte del primer cuerpo, de manera que sólo la cornisa asoma sobre el piso, por lo que el segundo cuerpo quedó como el primero; pero a medida que se avanza hacia el oriente, el verdadero cuerpo inferior va subiendo, debido al desnivel, hasta alcanzar su altura máxima al llegar al extremo oriente (*Fig 24*).

Fig 24. Vista general del ángulo sureste de El Palacio, ya escombrado y restaurado en parte. En esta parte del terreno existe un fuerte declive en dirección oriente-poniente

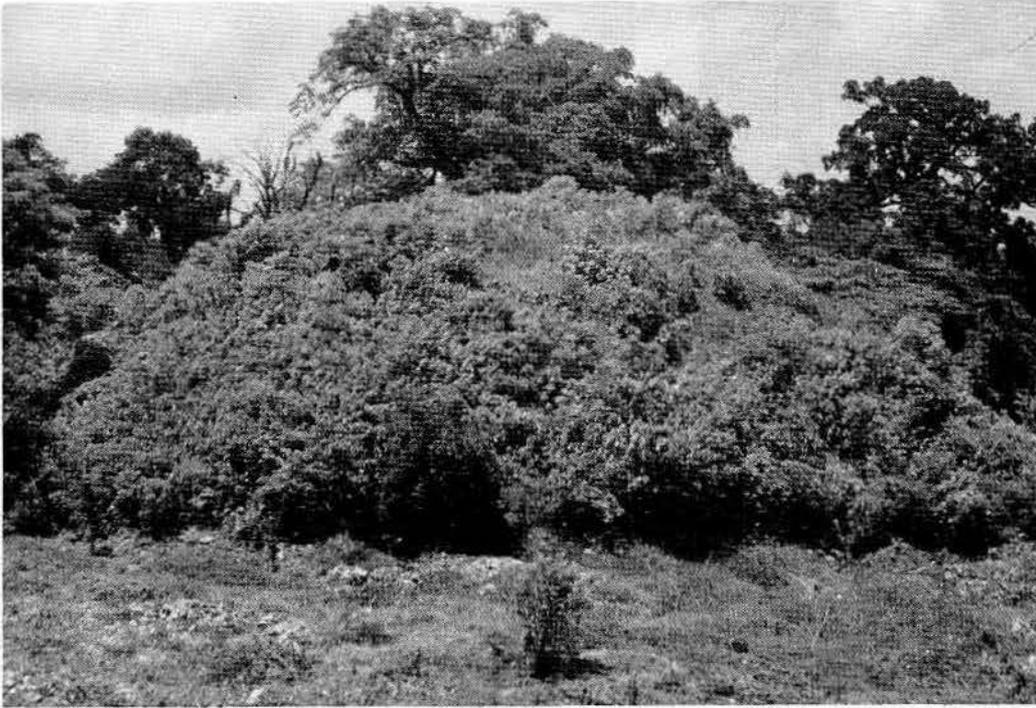
Fig 25. Vista general del Templo XI y la Gran Plaza antes de que se efectuara un desmonte para conocer el estado en que se encontraban y ver la conveniencia de su exploración

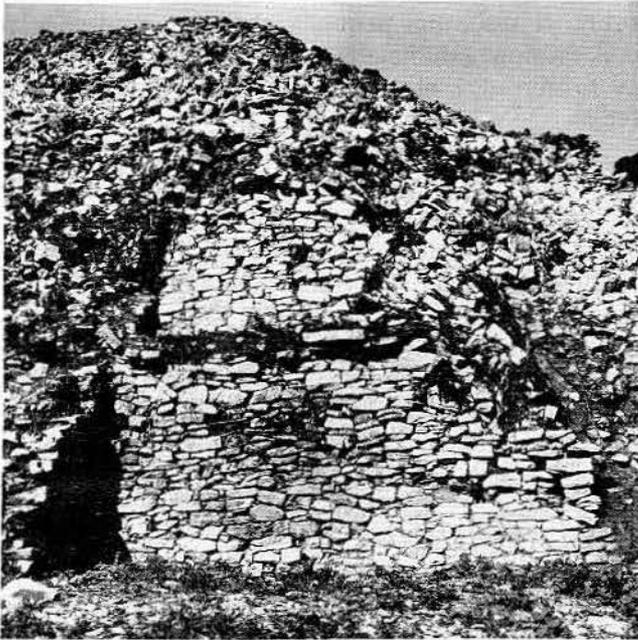
Fig 27. Del Templo XI sólo existen estos restos en regular estado. En la parte superior no hay vestigios ni del templo ni de su planta, por lo que sólo se retiró la hierba

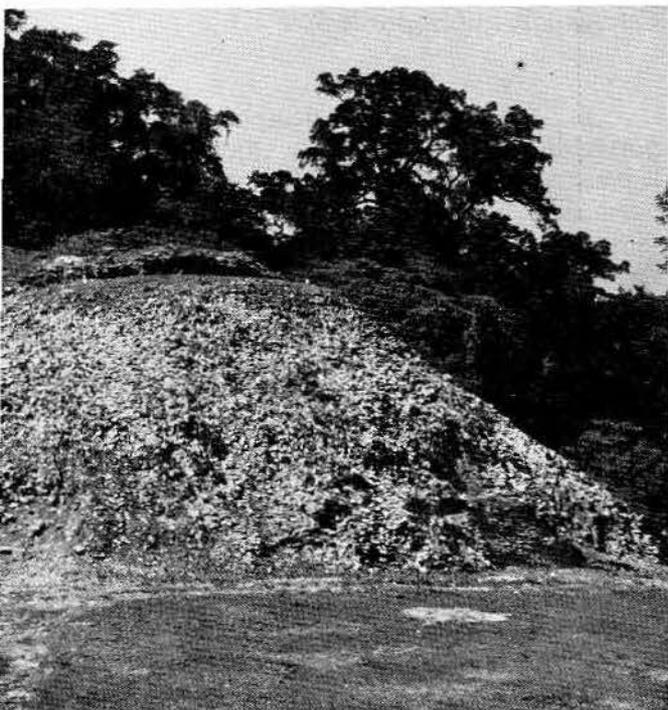
Fig 26. El Templo XI, después del desmonte realizado. El resultado fue decepcionante, pues se advirtió el terrible estado de deterioro en que se encuentra la construcción

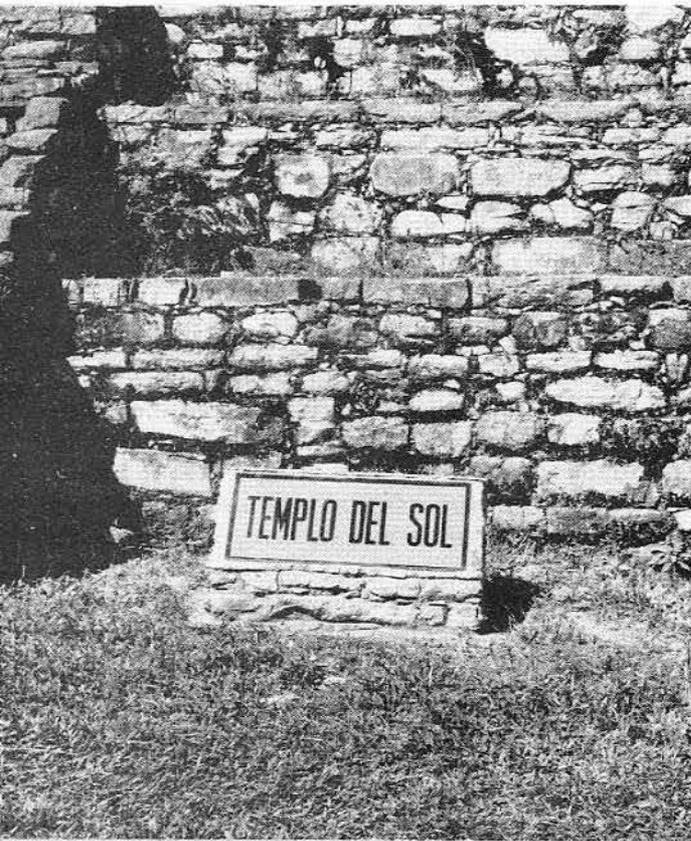
Fig 28 y 29. Para facilitar a los visitantes la identificación de los monumentos, se hicieron letreros visibles a considerable distancia y fueron empotrados en pedestales

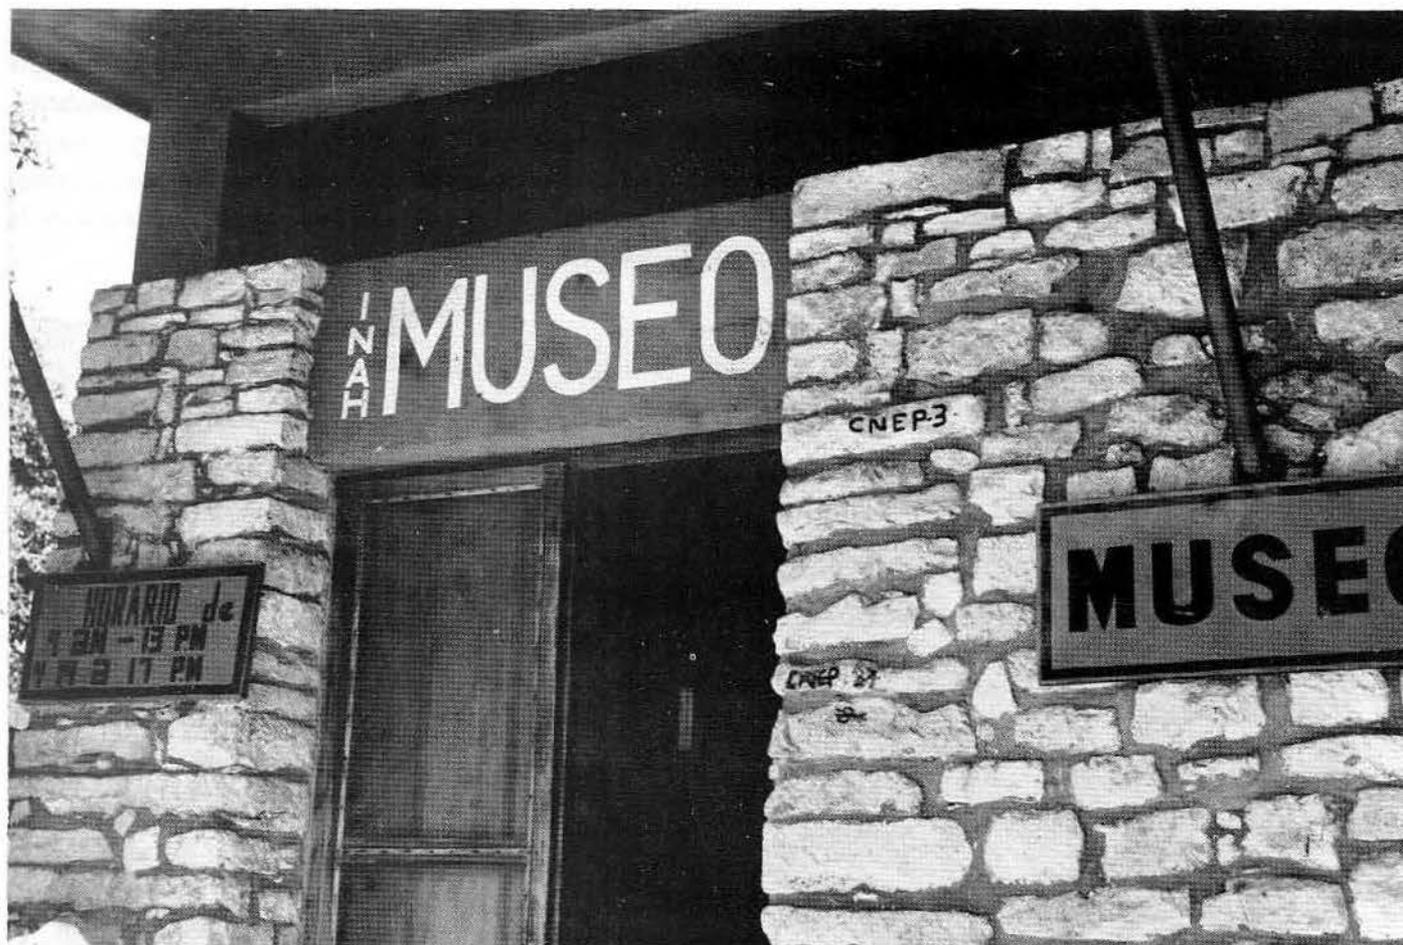
Fig 30. Al igual que en los distintos edificios arqueológicos, se colocó un letrero en la entrada del museo local

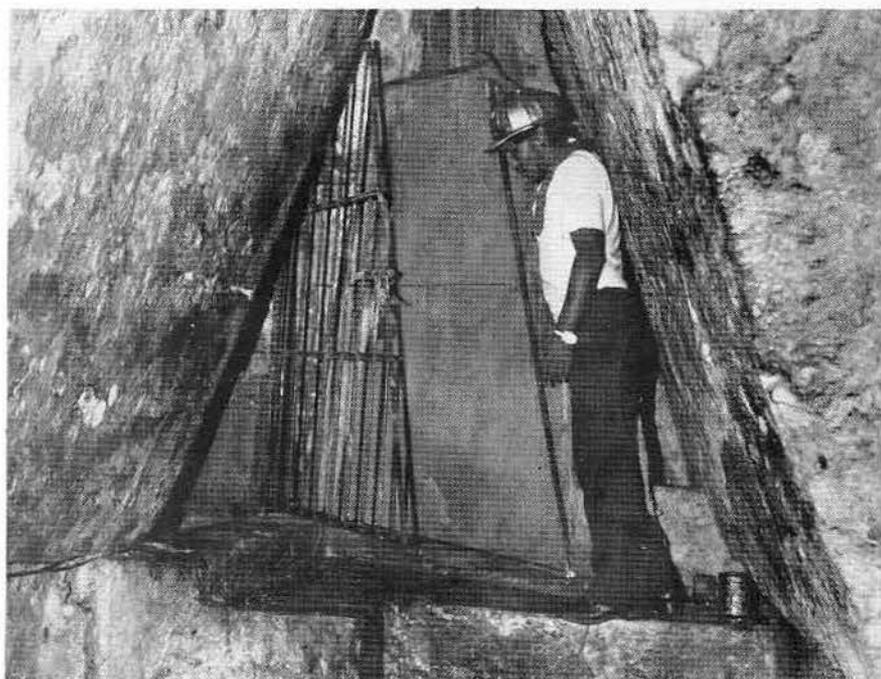
Lo primero que se hizo fue una nueva reja para la cripta, a la que se agregó un segundo bastidor cubierto con tela de alambre para no permitir la entrada de los murciélagos durante la noche, animales que tanto daño están ocasionando a la gran lápida del sarcófago (Fig 31). Se hace la aclaración de que esta segunda reja es removible, es decir, se coloca por la tarde, al terminar las visitas, y se retira por la mañana. También se repusieron las 2 rejas de la salida de las ventilas, colocando ahora otras mucho más fuertes que las anteriores.

Fig 31. En la entrada de la cripta se colocó una reja removible para evitar la entrada de los dañinos murciélagos

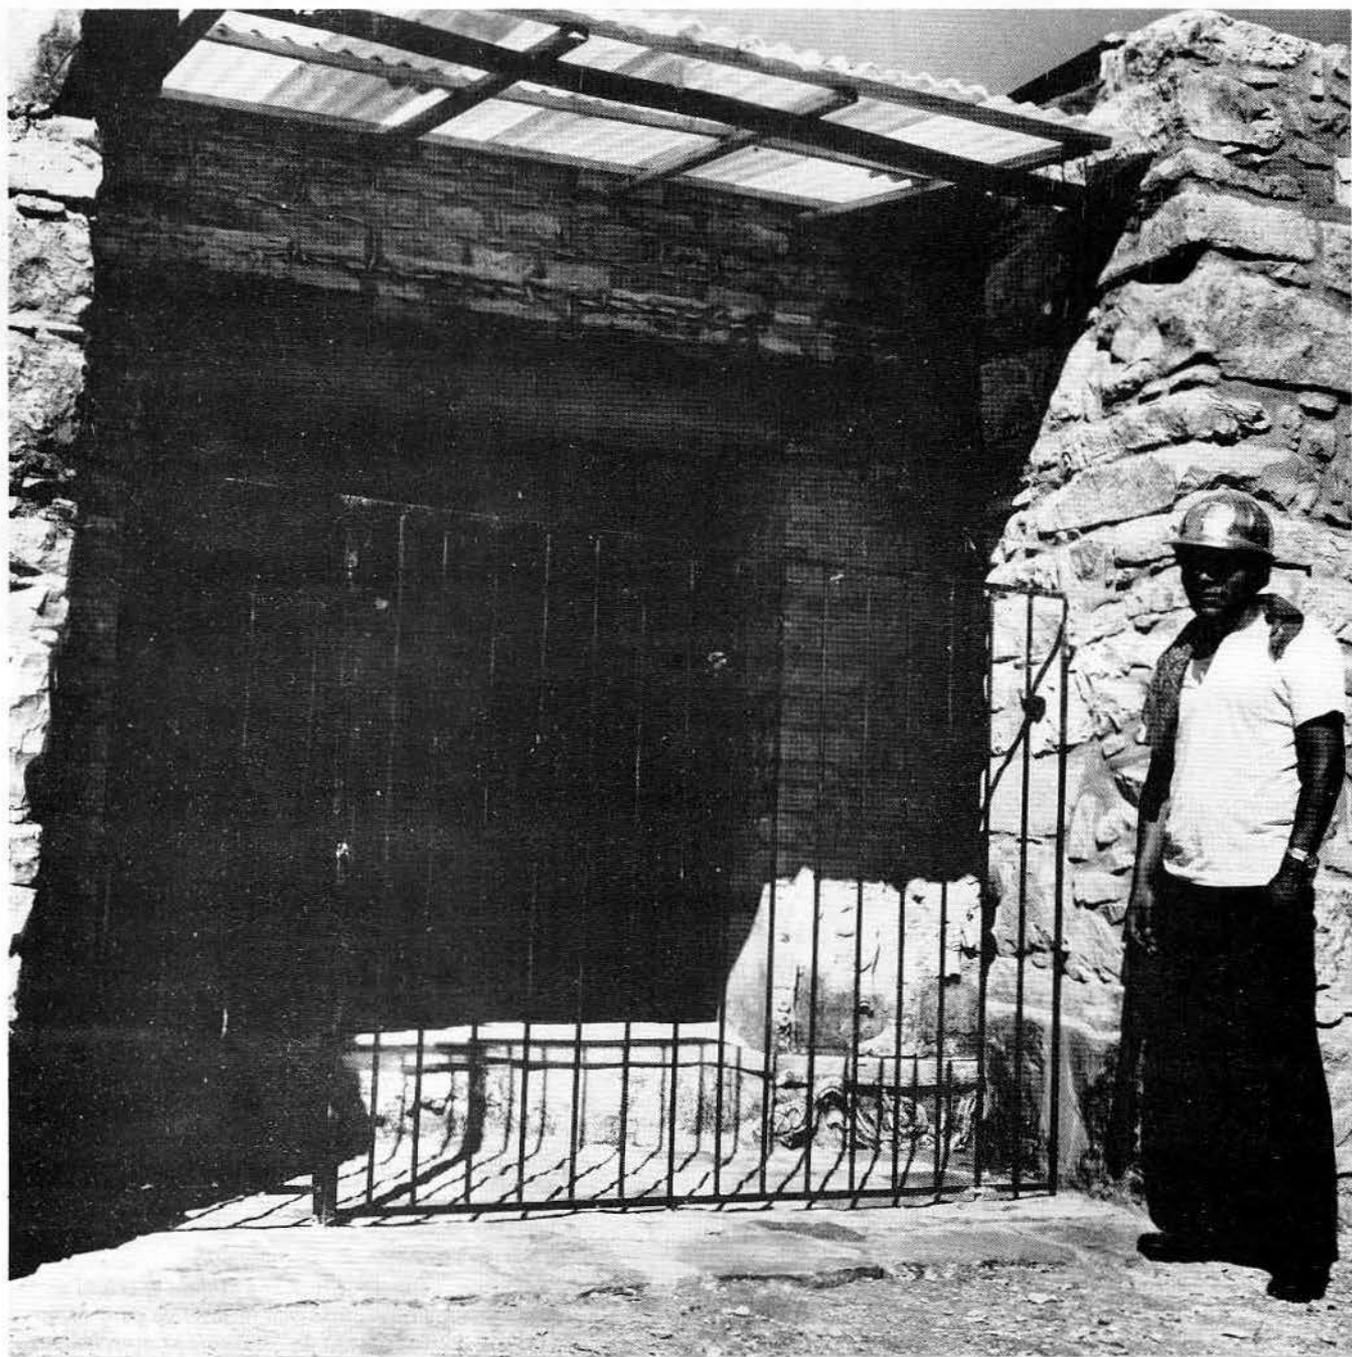
Para proteger la lápida del Templo XIV, se había colocado en la temporada pasada un techo de láminas de cartón y una reja de madera para que los visitantes no se acercaran demasiado y dañaran los estucos que están en la fachada del santuario. Aunque entonces fueron efectivos, ahora se encontraban deteriorados y daban mal aspecto al conjunto, de suerte que había que cambiarlos por algo más funcional y estético. En vista de que no se pudo levantar una bóveda, como se había proyectado, tuvimos que colocar otro techo provisional, pero ahora de láminas de plástico translúcido blanco, que permite una mejor iluminación dentro del santuario. También se quitó el barandal de madera de la entrada, y en su lugar se colocó otro metálico con una puerta para pasar al interior cuando haya necesidad de examinar más de cerca los bajorrelieves sobre la lápida (Fig 32).

Fig 32: Aprovechando la presencia del herrero, en esta temporada se construyó también una reja metálica para el Templo XIV. La lámina translúcida da mejor iluminación

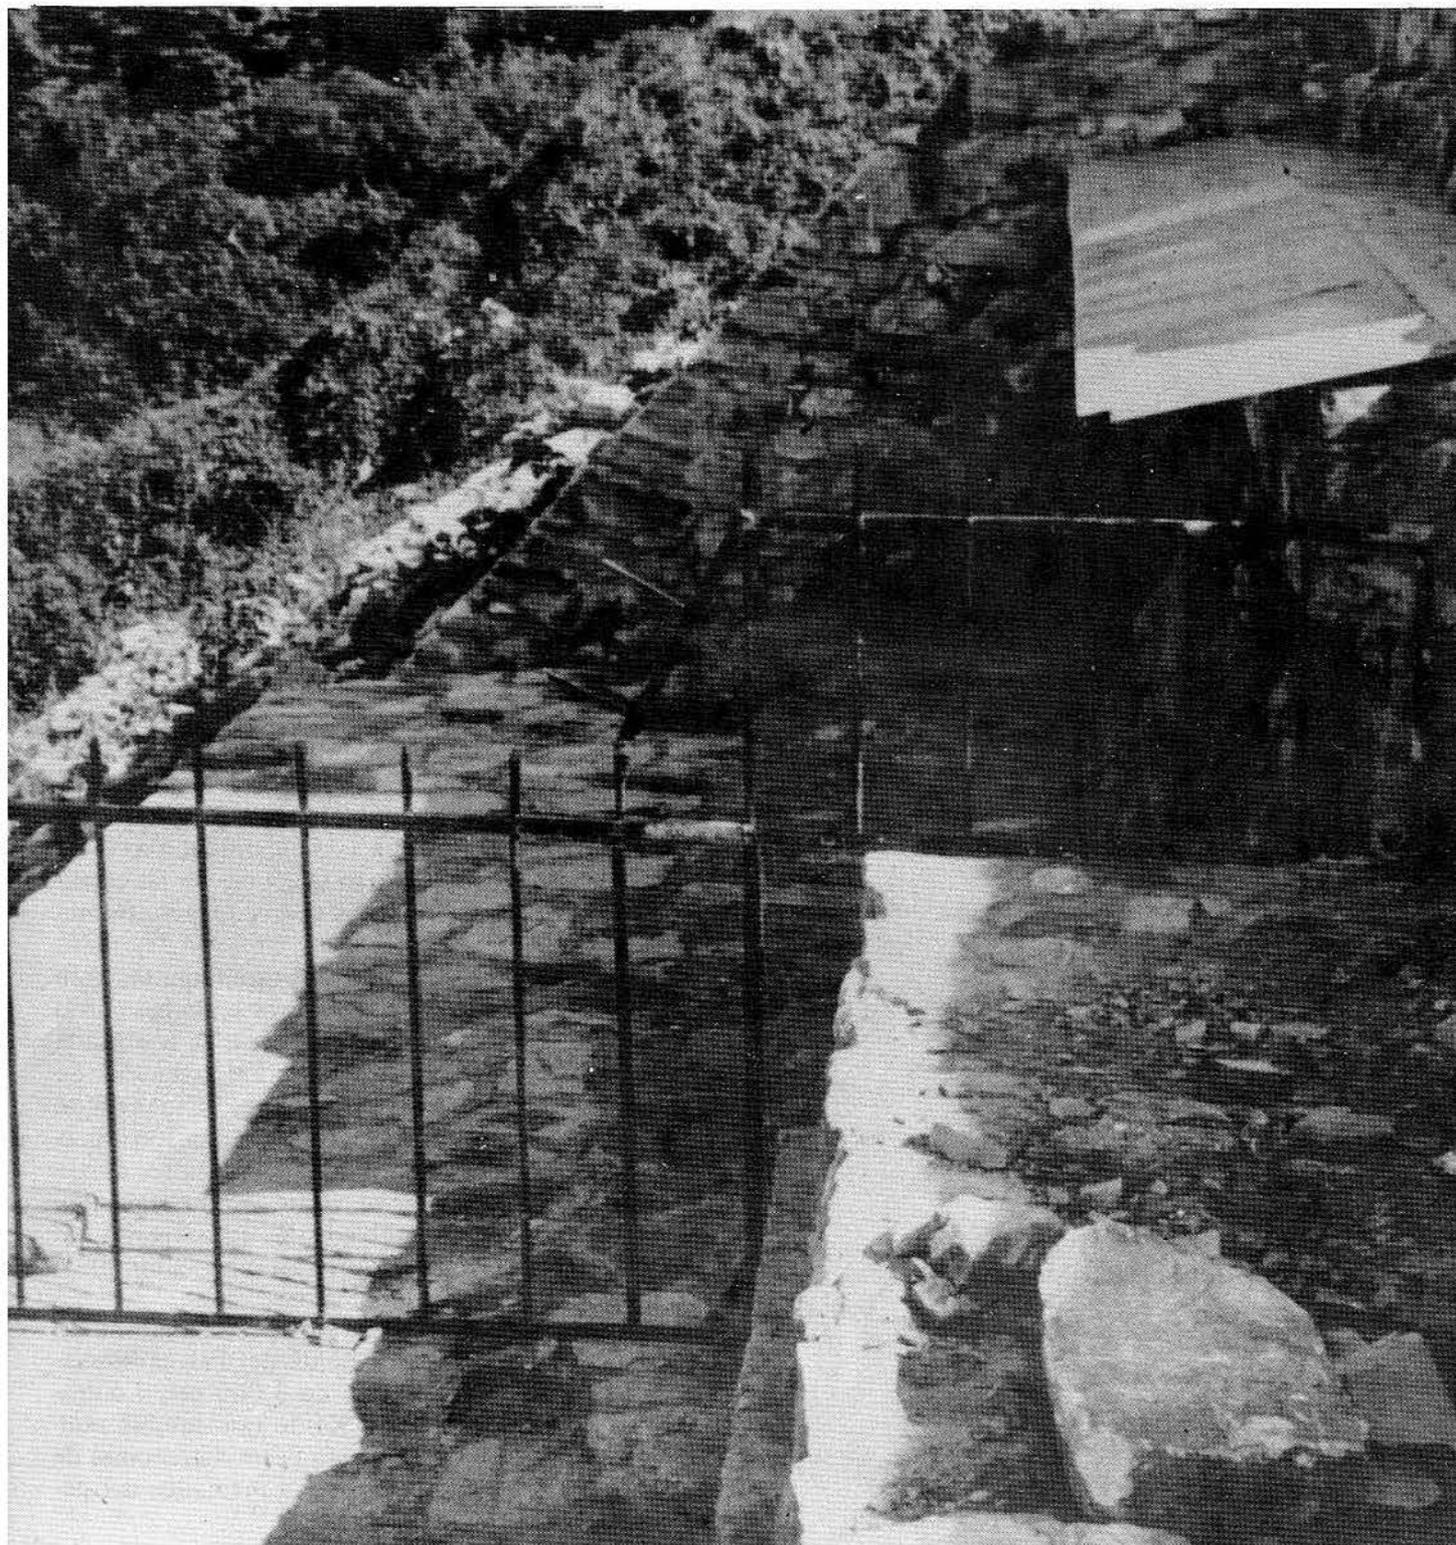
En el lado norte del Palacio se había descubierto, en la temporada pasada, un precioso mascarón de estuco, y aunque fue consolidado por un técnico del Departamento de Restauración, debido a que se encuentra a la intemperie tiene que resistir los embates de los elementos, y existía el peligro de que con el tiempo pudiera sufrir daños. Con el fin de evitar esto, se colocó ahora una marquesina de 6 m de largo por 0.55 m de ancho, de láminas sostenidas por un armazón metálico que fue pintado del mismo color que las piedras de la estructura para que no contrastara con el conjunto. También se colocó un barandal transversal para que los visitantes no puedan acercarse demasiado a tocar el mascarón, como venía sucediendo con frecuencia (Fig 33). Sin embargo, esta marquesina no dio el resultado esperado, pues el mascarón se ha puesto de color verdoso por la excesiva humedad; así las cosas, será necesario buscar, en la próxima temporada, los lugares por los que se está filtrando la lluvia.

Fig 33. Con el fin de proteger —tanto de la lluvia como de algunos visitantes— el mascarón de estuco en el lado norte de El Palacio, se instaló una reja y una marquesina

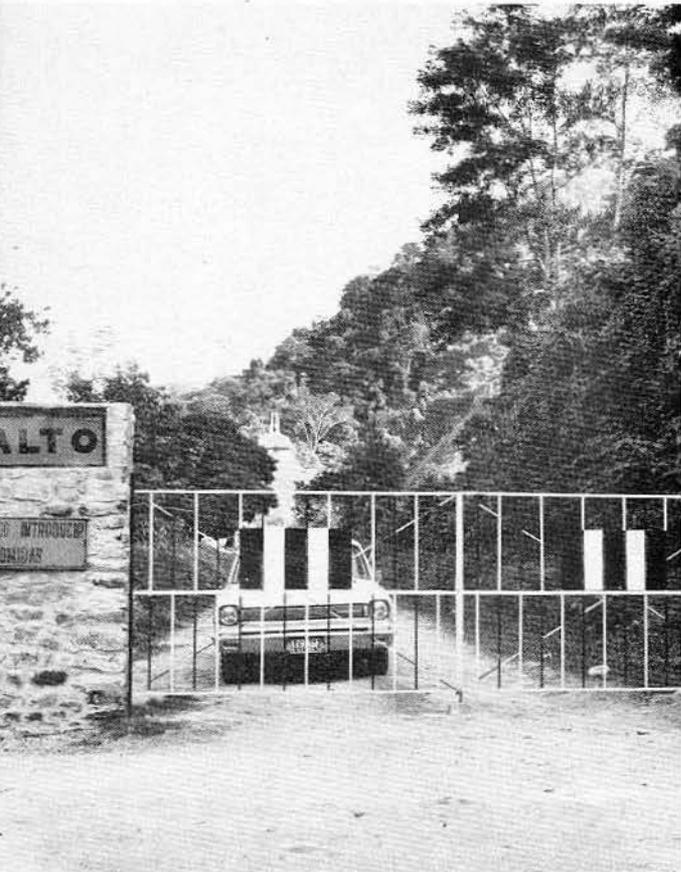
La entrada a la zona arqueológica estaba formada por 2 postes de madera con una cadena atravesada que impedía el acceso a los vehículos; esta entrada fue modificada, pues el aspecto que presentaba era bastante deprimente y se necesitaba mejorarlo. En vez de los postes, se levantaron 2 pilares cuadrangulares de mampostería, uno a cada lado de la entrada, y se colocó una reja metálica de 4.80 m por 1.50 m, de 2 hojas. La reja fue pintada de blanco y negro para hacerla resaltar, sobre todo en la noche (Fig 34 y 35). Con lo anterior quedaron concluidos los trabajos en Palenque correspondientes a 1973-74.

Fig 34 y 35. Arriba, la antigua entrada a la zona arqueológica, formada por dos postes de madera y una cadena. Abajo, la entrada actual, de mampostería y reja metálica
