Conservación de una pintura mural de la pirámide de Tenayuca, Estado de México

Texto: Yolanda Santaella López
CNCPC-INAH

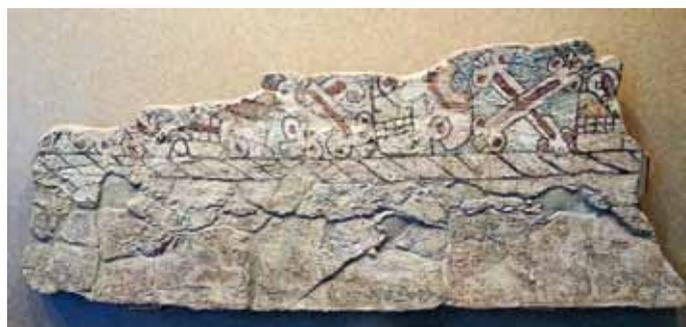
▼ Fragmento de pintura mural restaurado de la tumba de Tenayuca

El tratamiento se terminó el 3 de noviembre de 1971 y mejoró la legibilidad de los motivos iconográficos que se pudieron apreciar con más claridad. También mejoró la visibilidad de unos escurrimientos de pintura de la parte inferior de la misma, que el pintor Miguel Ángel Fernández había observado en la exploración de 1925 (Fernández, 1928: 105).

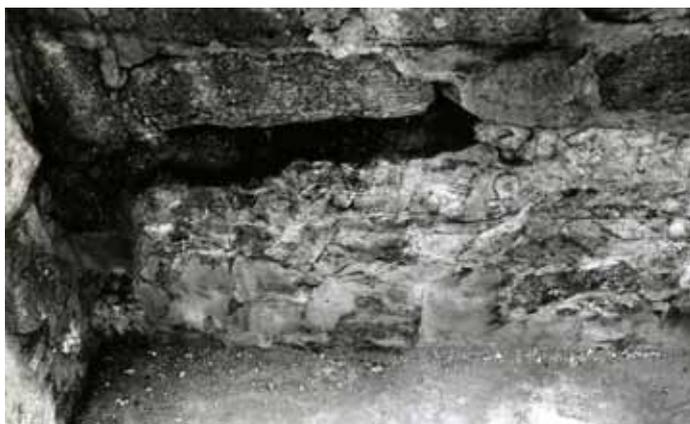
Se procedió a examinar la pintura mural, verificando que estaba en la fosa de la tumba, aislada del edificio, y que en época de lluvias sufría inundaciones parciales. La técnica pictórica se identificó como temple. La superficie pictórica aparecía cubierta de una capa de adhesivo (posiblemente cemento Duco¹), aplicada, según datos verbales de ese momento, cerca de 30 años atrás, sin previa limpieza, aglutinando el polvo y la tierra. La pintura también presentaba ribetes de cemento Portland, usado también para resanar las grietas y lagunas.

▲ Pintura en la tumba antes del proceso de desprendimiento | © INAH, 1968

Tras estudiar las causas de deterioro se determinó que las condiciones ambientales ponían en peligro la preservación de la pintura *in situ*. Por esta razón, las autoridades decidieron efectuar el desprendimiento de la misma, ya que, a pesar de que los principios de Conservación no recomendaban extraer la pintura mural del contexto original, se hacían excepciones en aquellos casos en los que no estaba asegurada su conservación *in situ*.

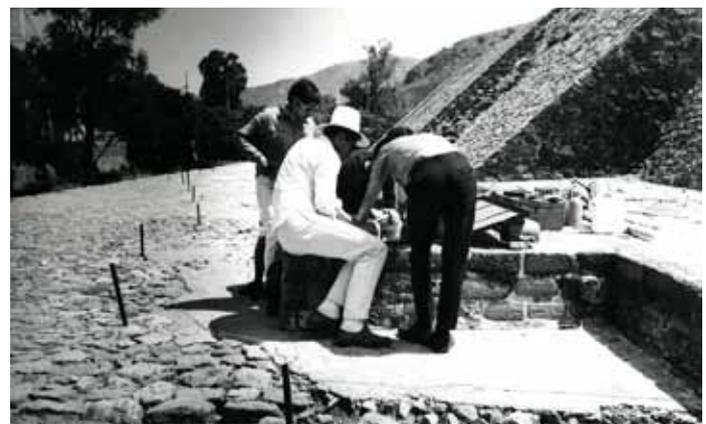
▲ Proceso de desprendimiento | © INAH, 1968

El 28 de agosto de 1968, se inició el proceso de desprendimiento de la obra bajo la dirección del jefe del taller de pintura mural, el profesor Sergio Arturo Montero, mediante la técnica italiana del *stacco*². Después de esta operación y debidamente protegida la obra, se trasladó al taller de pintura mural en las instalaciones del ya mencionado Departamento de Catálogo y Restauración del Patrimonio Artístico

- 1.- Eliminación mecánica del repellido
- 2.- Consolidación del enlucido con caseína y agua de cal reposada. Resanado con pasta a base de la misma tierra del mural, cal y caseína.
- 3.- Colocación, sobre la capa pictórica, de las telas de manta de cielo y frescura, adhiriéndolas con caseinato cálcico. La reversibilidad del adhesivo era básica para que su eliminación posterior no comprometiera la estabilidad de la pintura.
- 4.- Colocación de la capa de poliestireno, fibra de vidrio, *honey comb* y petatillo con resina epóxica Araldita no. 6010 y endurecedor HY- 951, sobre la protección de telas anterior, para mantener el plano de la pintura y evitar fracturas.

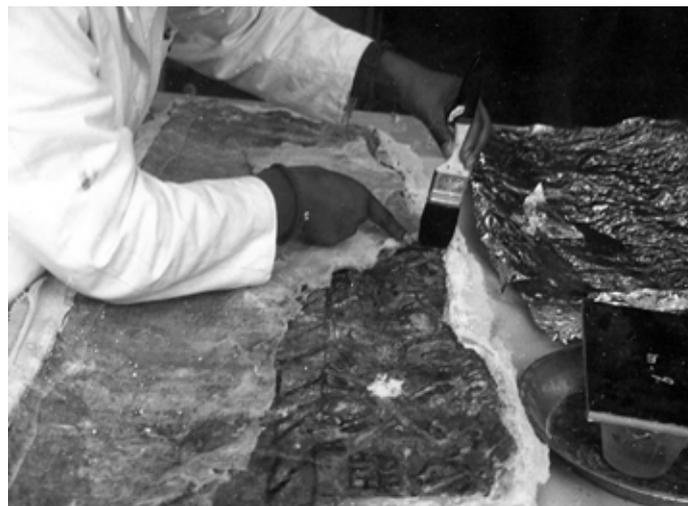
▲ Proceso de develado en el Departamento de Catálogo y Restauración del Patrimonio Artístico, actualmente la CNCPC | © INAH, 1968

El siguiente paso era la eliminación de las telas colocadas sobre la superficie pictórica durante la preparación para el desprendimiento de la pintura del muro. La tela exterior (manta de cielo), fue removida por medio térmico, con una espátula caliente. La tela interior se eliminó con compresas de alcohol etílico y thinner.

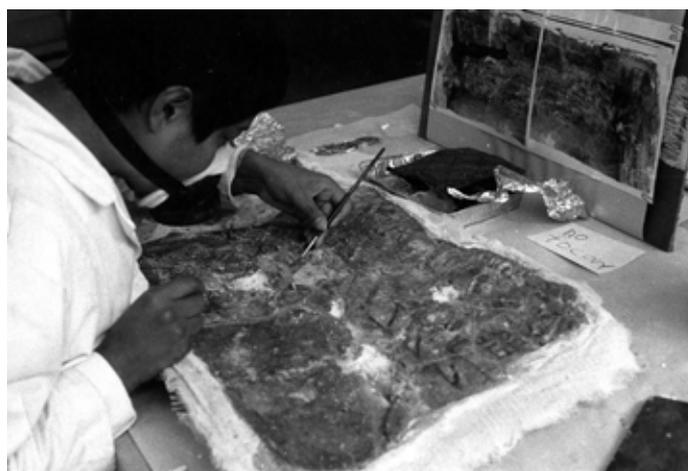
La limpieza de la superficie pictórica con solventes, requirió cuidado, tiempo y paciencia, debido a que la superficie estaba cubierta por una resina colocada, probablemente, durante la excavación en 1930, con la idea de proteger la pintura. Fue necesario hacer una serie de pruebas de solubilidad, para remover la capa de lo que se había identificado como cemento Duco®, con distintos solventes: acetona, metil etil cetona, metil etil cetona y toluol, alcohol etílico, alcohol metílico, pasta de parafina benzol y 4 volúmenes de dimetil formamida por 1 de ácido fórmico, toluol y acetona (1 a 1), neutralizando con aguarrás, dimetil formamida 4 volúmenes por 1 de ácido fórmico neutralizando con amoniaco al 5%. De todos ellos, funcionaron la dimetil formamida y el ácido fórmico 4 a 1, con apoyo mecánico del bisturí.

▲ Limpieza de la superficie pictórica | © INAH, 1968

Se continuó después la remoción del cinturón de cemento de construcción, que rodeaba a la pintura, y los resanes de grietas y lagunas, también de cemento, mediante fresas accionadas con motor eléctrico. En las zonas donde los resanes cubrían parte de la pintura, por el contrario, se usaron pequeñas fresas dentarias. Después se resanaron grietas y lagunas con pasta de tierra de la zona arqueológica, pasta de cal y caseína entonada en color neutro para igualar al conjunto de la pintura.

Como fin de proceso se protegió la capa pictórica con Paraloid B72® al 3% disuelto en xilol, práctica habitual de la época.

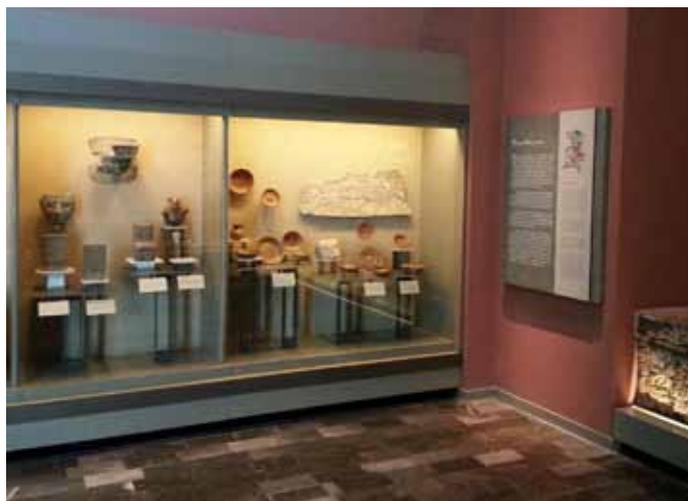
Finalmente se decidió exponerla en la Sala Mexica del Museo Nacional de Antropología de la Ciudad de México, donde hoy se encuentra en buenas condiciones de conservación.

▲ El fragmento de pintura mural en la Sala Mexica del Museo Nacional de Antropología | © INAH, 2014

De acuerdo a los conocimientos de la época se recomendaba conservar la pintura con una humedad relativa de entre el 60 y el 65%, una temperatura de entre 18 y 20°C e iluminación de lámparas incandescentes de tungsteno, con 150 luxes de intensidad lumínica.
