## EXPLORACIONES ARQUEOLOGICAS EN LA ISLA COZUMEL, QUINTANA ROO \*

Por MIGUEL ANGEL FERNÁNDEZ

\* Expedición científica mexicana del Sureste de México y de Centroamérica.

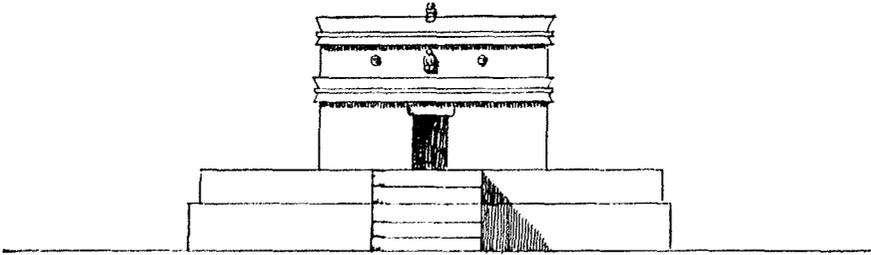
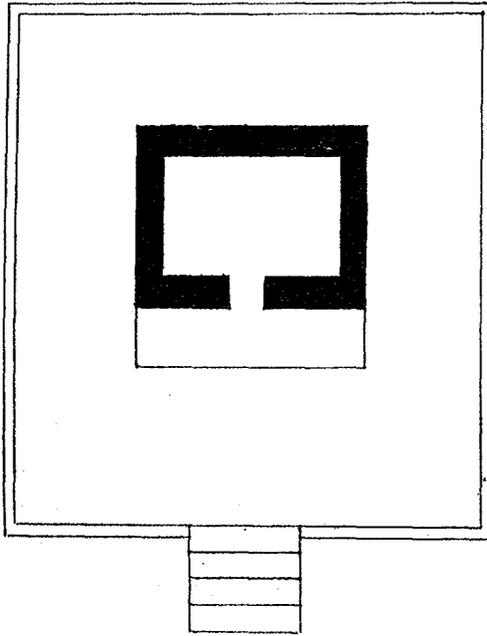
LAMINA 1.

Fachada.

Planta.

Ruinas de El Cactus. Punta Molas, Cozumel, Quintana Roo.

Es éste un pequeño santuario (véase lámina 1) de puertas muy pequeñas y cuya fachada tiene una figura arrodillada entre las dos cornisas y colocada en el centro. A los lados y en el mismo paño del muro hay restos de dos mascarones en estuco, por desgracia muy deteriorados en la actualidad. El edificio es de una sola galería con bóveda maya de construcción muy primitiva, y está colocado sobre una terraza de un metro sesenta centímetros de alto.

Llama la atención la altura de la puerta, que sólo tiene un metro diez centímetros de alto, por cincuenta y seis centímetros de ancho. Las cornisas ya son aquí de tres elementos y el edificio presenta en su parte posterior un derrumbe al parecer hecho ex profeso. La altura total del edificio es sólo de dos metros setenta y cinco centímetros.

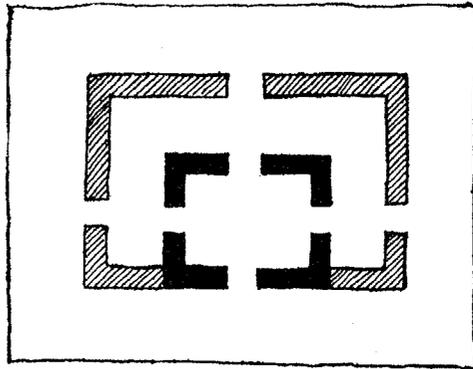
LAMINA 2.

Ruinas del Islote Celarain. Cozumel.

Este santuario está formado por un edificio de una sola pieza con bóveda maya primitiva, pero se conoce que más tarde fué ampliado con tres corredores más, agregados al norte, sur y oriente (lámina 2).

Como a siete metros al oriente de este edificio hay restos de otro, que tuvo dos puertas al sur, y correspondiendo al centro del edificio número 1 y a cuatro metros de distancia se encuentra empotrado en el suelo un gran cono decorado con puntas en los cuatro costados, muy semejante al que corona el edificio (lámina 2).

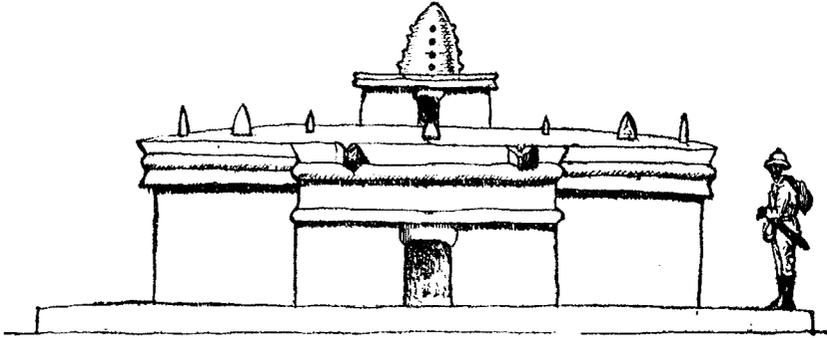
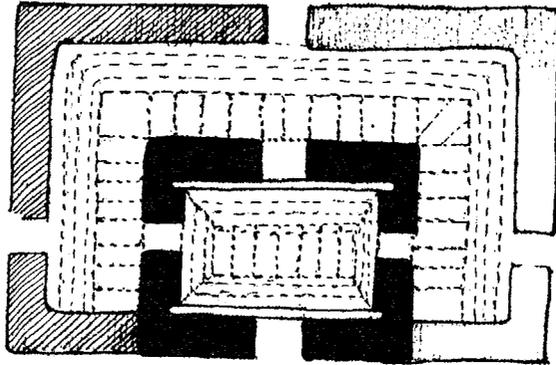
LAMINA 3.

Fachada.

Planta.

Ruinas del Islote del Faro de Celarain, Isla de Cozumel.

de piedra y que sólo miden sesenta centímetros de alto por cuarenta y cinco centímetros de ancho. La fachada del edificio primitivo tiene dos cornisas muy sencillas; llaman la atención dos verdaderas canales de desagüe, colocadas en la cornisa superior. La forma en que fueron agregados los corredores puede verse en la lámina 3.

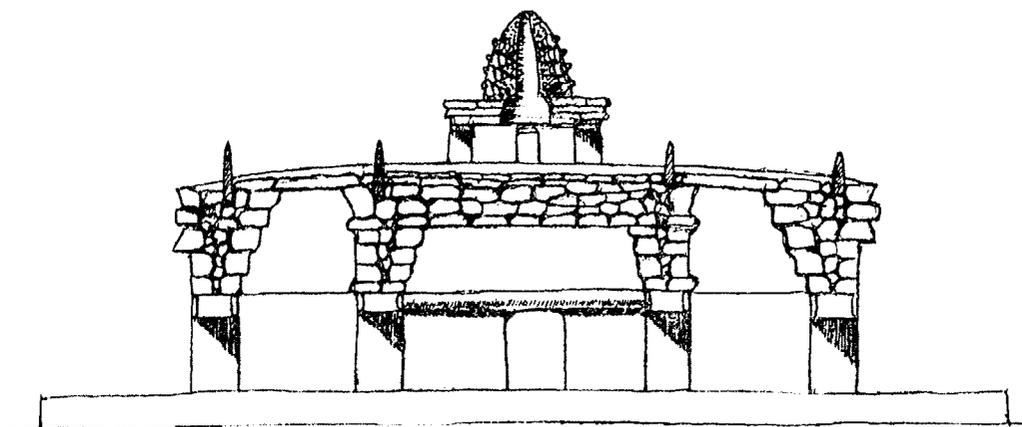
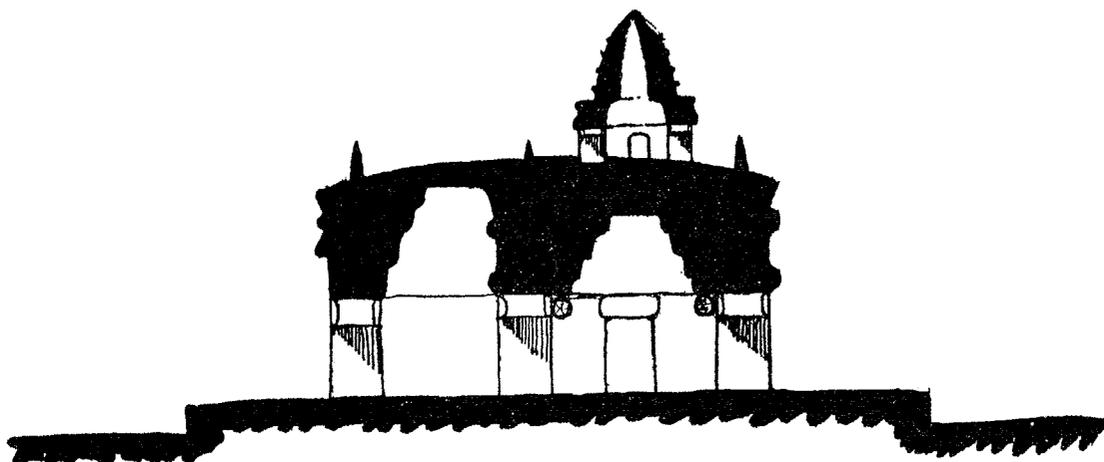
LAMINA 4.

Corte longitudinal.

Corte transversal.

Ruinas del Islotc Celarain, Cozumel.

La bóveda del edificio primitivo tiene un detalle muy curioso, consistente en que ella descansó sobre dos morillos de madera situados longitudinalmente. En la parte superior del edificio primitivo, correspondiendo al centro, está colocado un pequeño edículo, sobre el que descansa una especie de cono hueco que casi es un principio de cúpula (lámina 5) formada con caracoles marinos y la parte posterior asoma formando un elemento decorativo.

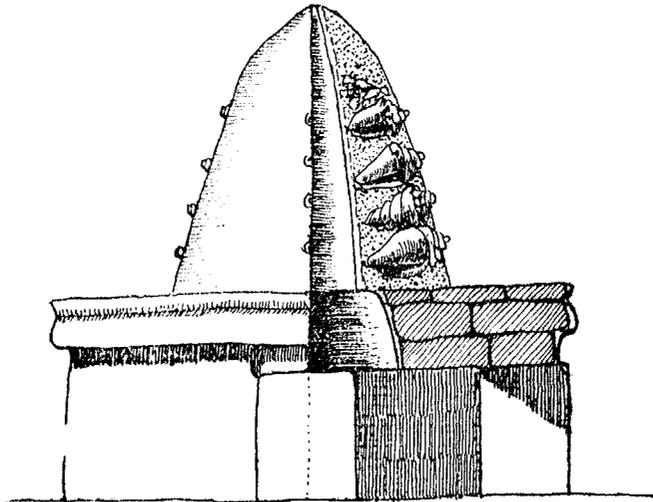
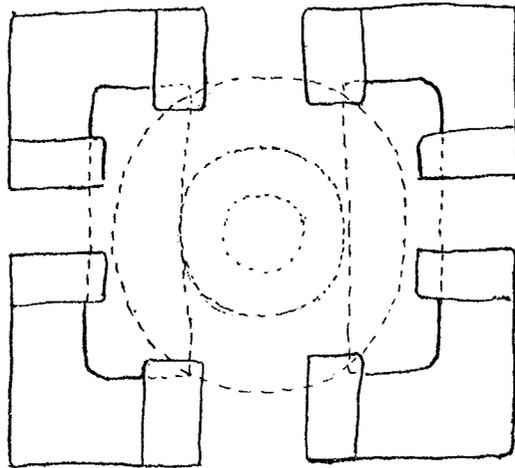
LAMINA 5.

El pequeño edículo tiene cuatro huecos de veinticinco por treinta centímetros, y me imagino que sería allí donde quemaban su incienso, con el objeto de que éste se esparciera por los cuatro puntos cardinales, así como por la parte superior. La fachada ve al oriente; la parte superior de todo el edificio está rematada por puntas de lanza de piedra.

Detalles de la Cúpula de Caracoles.  
Ruinas del Islote Celarain.

Ruinas del Islote Celarain.

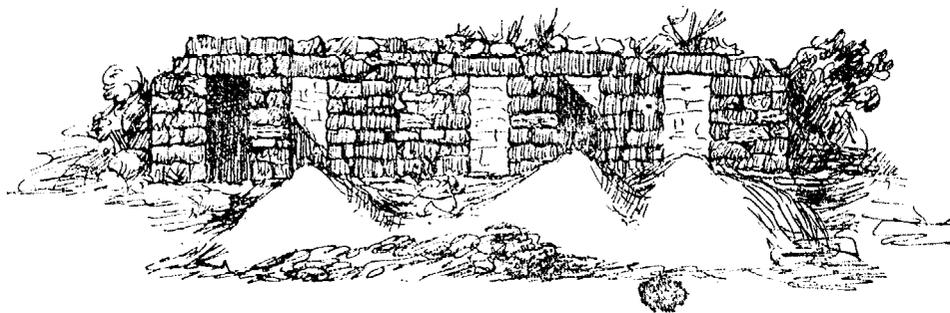
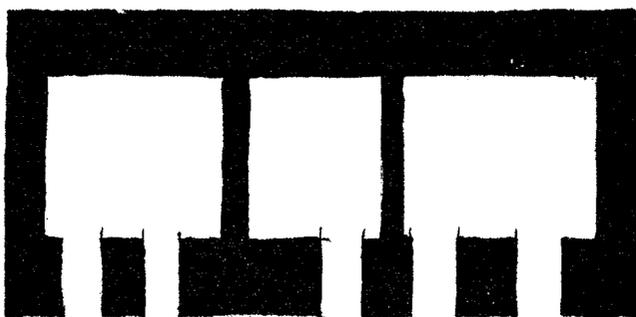
LAMINA 6.

Es éste un edificio largo, de diez metros noventa centímetros, por cinco metros de ancho, con tres piezas, la del centro con una puerta y las dos

Fachada.

Planta.

Ruinas de Cinco Puertas. Cozumel, Quintana Roo.

laterales con dos puertas cada una. Noté desde luego que manos profanas habían hecho excavaciones en dos de los cuartos y que éstas eran muy recientes, hecho que más tarde puse en conocimiento de la primera autoridad de la isla. Del techo no queda nada, pero imagino que fué plano, porque no encontré ninguna piedra que me sugiriera la bóveda.

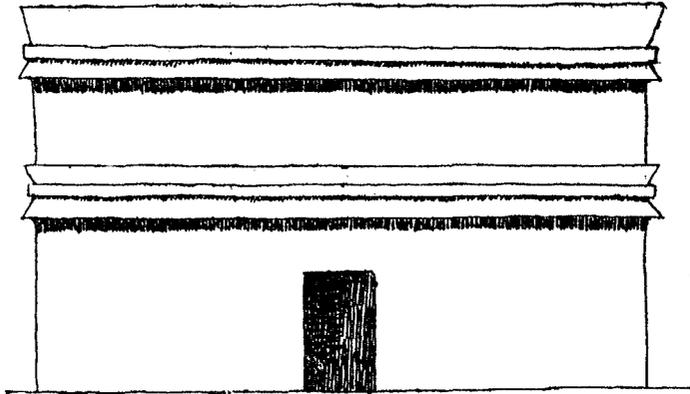
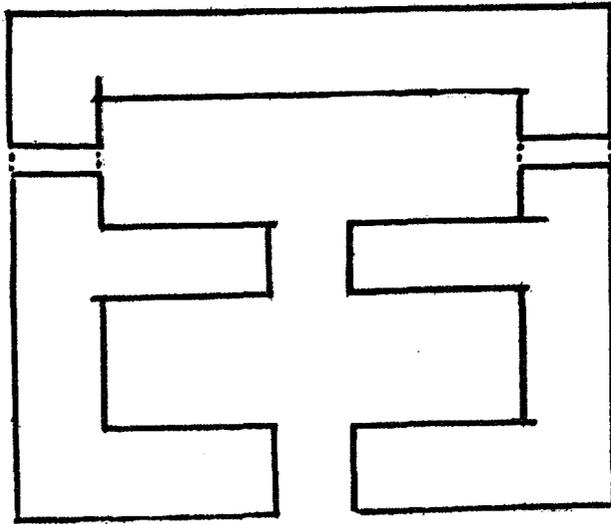
LAMINA 7.

El primer edificio que visité está junto a la iglesia y sirvió de cárcel por algún tiempo, pues la puerta de entrada fué agrandada para colocarle una reja. Este edificio tiene dos galerías con bóveda maya, pero con la circunstancia de que la piedra de la bóveda está tallada en la forma misma que la de Chichén y Uxmal. Los suelos de estas piezas fueron excavados a la profundidad de treinta centímetros, con objeto de agrandarlos.

La fachada se conserva en un solo lado, lo que me permitió reconstruir el edificio; tiene cornisas de tres elementos y hago notar que la bóveda es un poco arqueada (lámina 7).

Fachada.

Planta.

Ruinas de El Cedral. Edificio número 1. Cozumel.

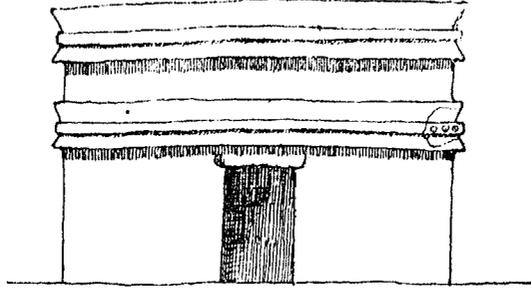
LAMINA 8.

Como a quinientos metros de este edificio, hacia el poniente, hay otros dos, uno ya completamente destruído; el mejor conservado tiene su bóveda intacta (lámina 8) y fué aquí donde un resto de estuque de la cornisa inferior hice una exploración, descubriendo diez capas de estuque; en la séptima y octava, contando de afuera hacia adentro, encontré el motivo ornamental que puede verse en la lámina 9. Por este detalle me di cuenta de que toda la fachada estuvo pintada.

Fachada.

Ruinas de El Cedral, Edificio número 2. Cozumel.

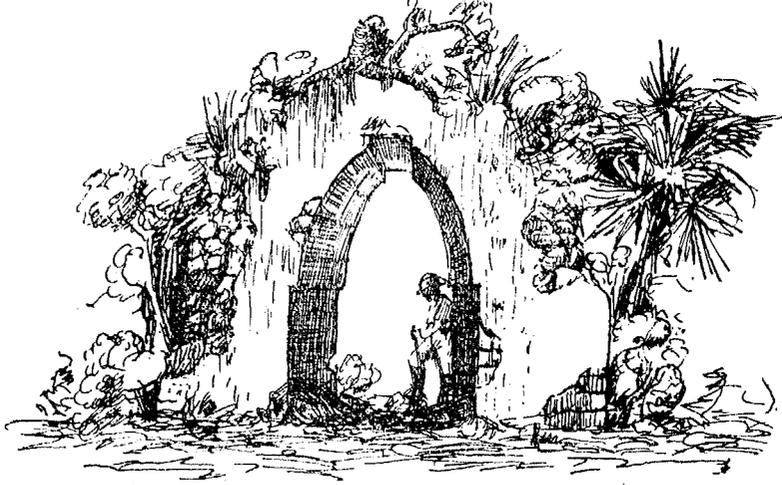
LAMINA 9.

No muy lejos de este núcleo existe un arco aislado estilo "Lamná",

Arco de El Cedral. Cozumel.

sólo que ya muy destruído; cerca hay un cenote; toda esta zona es muy fértil y hay toda clase de árboles frutales, así como piña en abundancia.

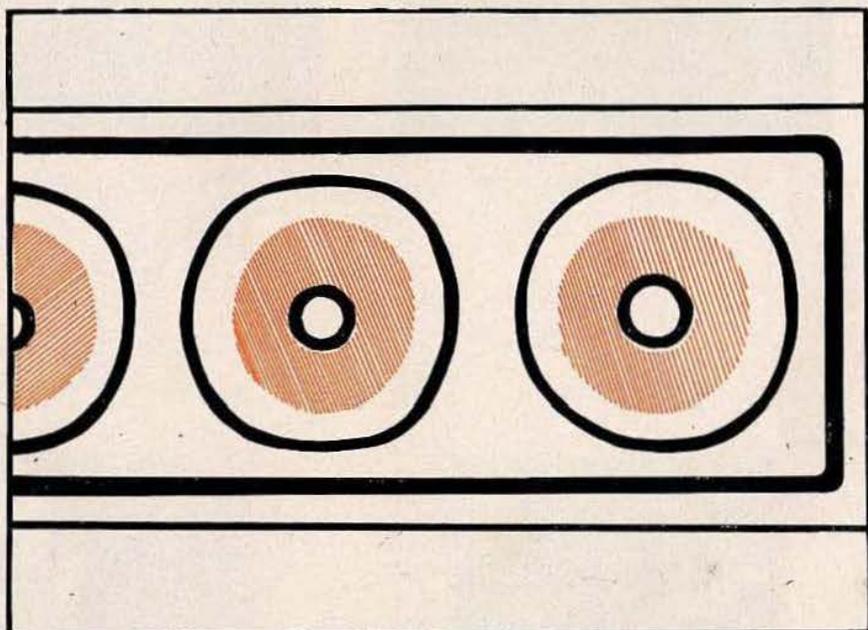
LAMINA 9.

Ruinas de El Cedral, Edificio No. 2.—Detalle de la pintura descubierta en la 8a. capa de estuco.

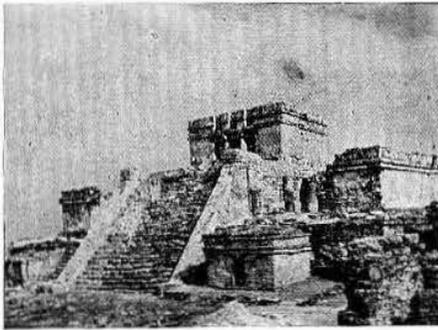
Fig. 7.—El Castillo (después de los trabajos).

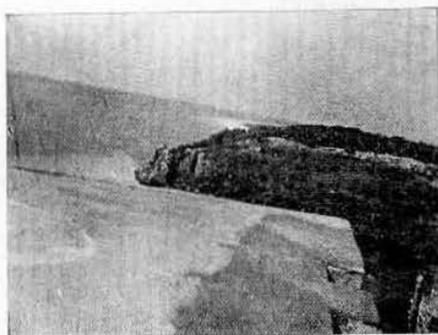
Fig. 13.—El techo después de reconstruído.

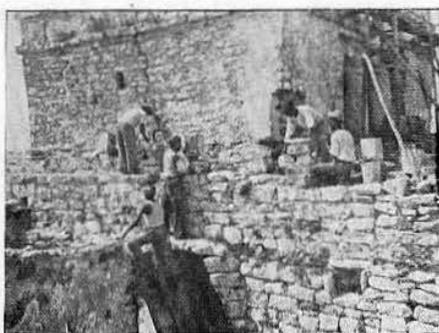
Fig. 14.—Fachada norte en secuela de reconstrucción.

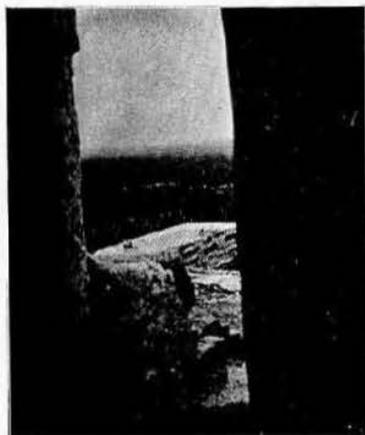
Fig. 16.—Columna del Pórtico del Castillo.

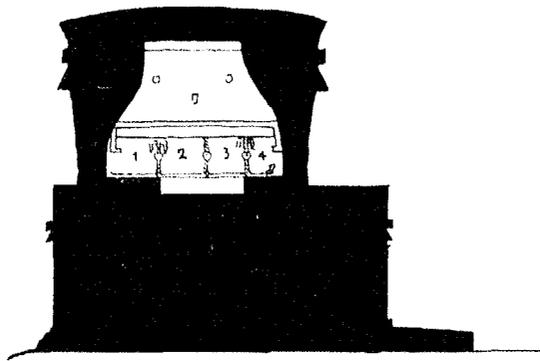
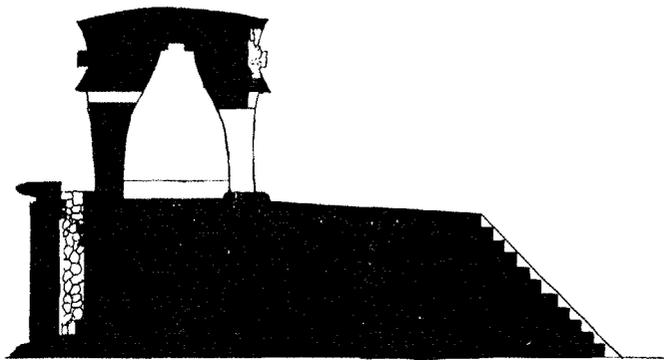
LAMINA V.- Corte según A. B.- Corte según C. D. Templo  
No. 5 Tulum, Q. R.

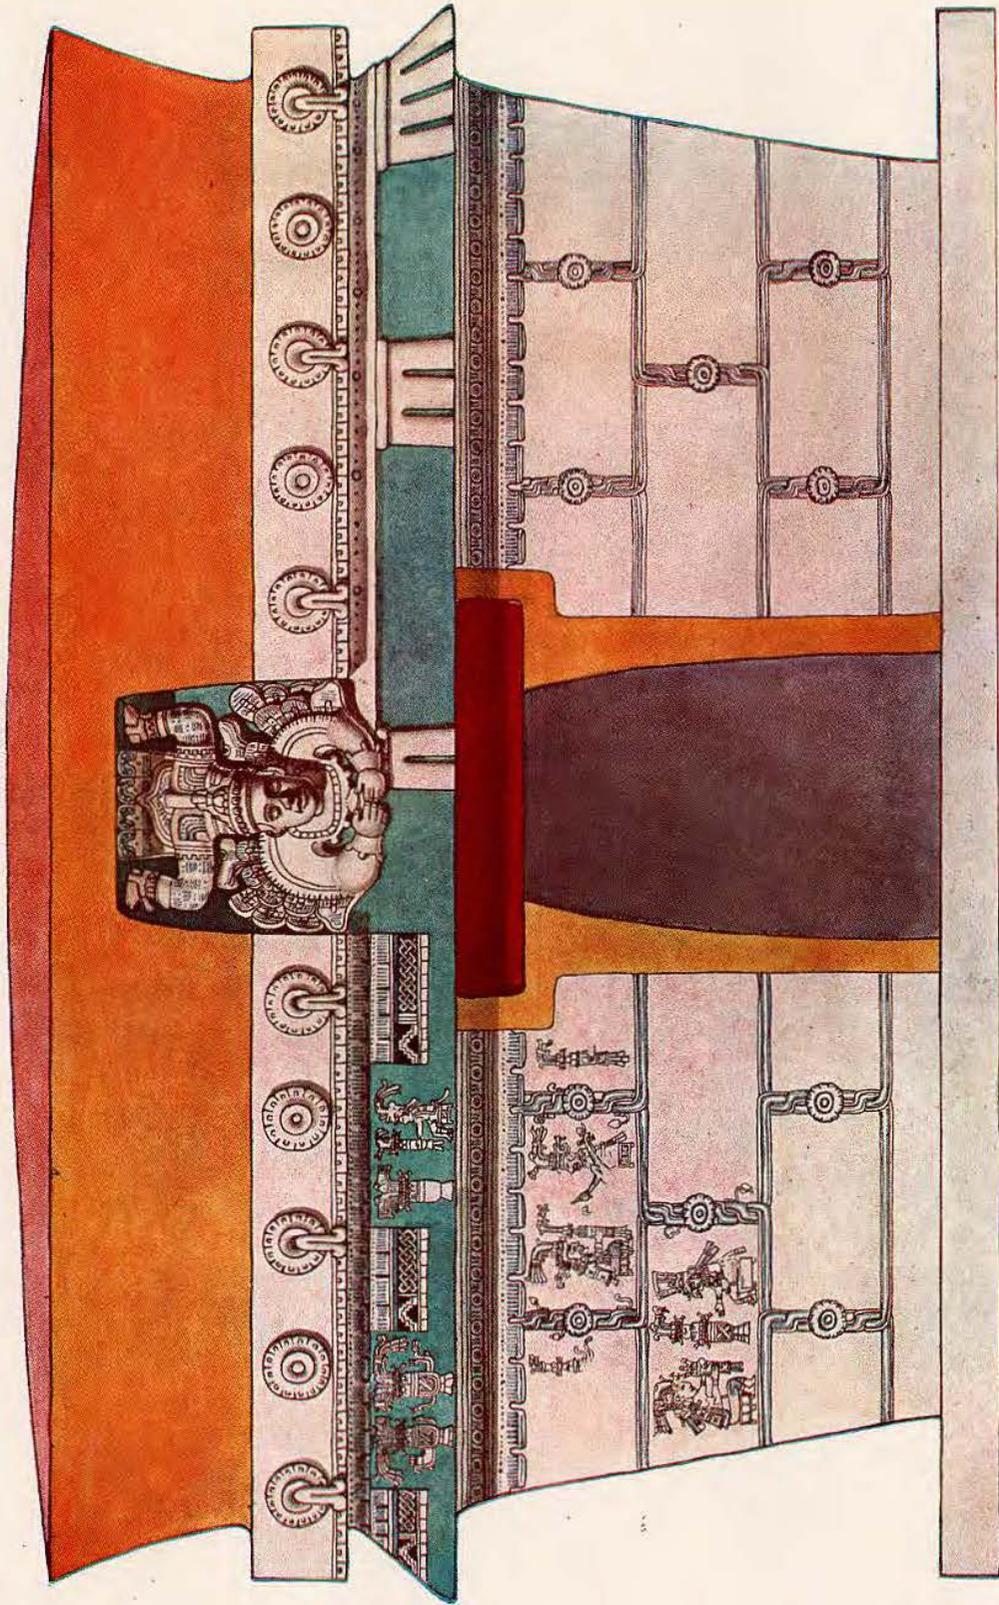
Fachada del Templo No. 5, Tulum, Q. Roo. (Reconstrucción de Miguel A. Fernández).
