## TRABAJOS REALIZADOS EN TEOTIHUACAN: 1952

AGUSTÍN VILLAGRA

En este artículo me referiré a las exploraciones que durante el primer semestre de 1952 llevé al cabo en Teotihuacán, en el sitio arqueológico llamado Tetitla, y a las que en los meses siguientes continué en otro sitio muy cercano al anterior, conocido con el nombre de Atetelco.

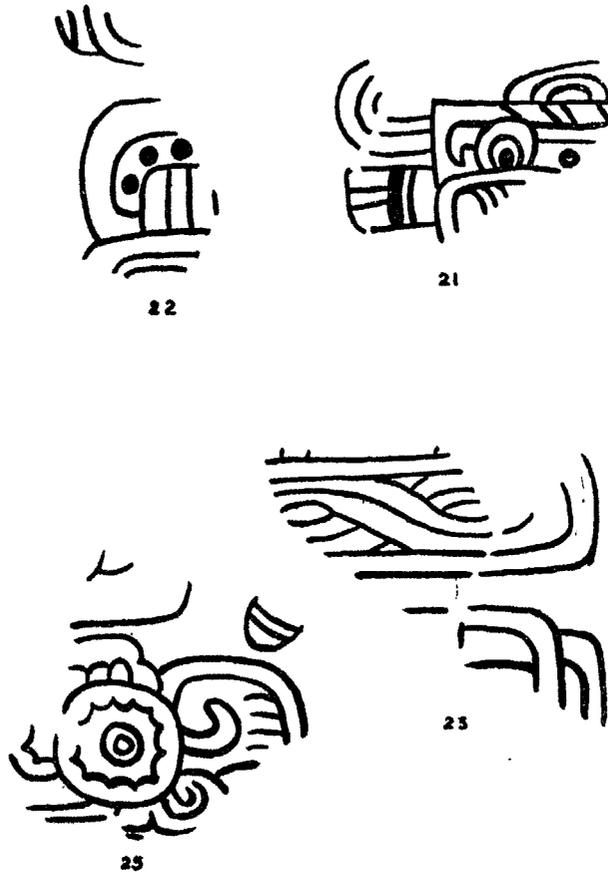
Fig. 2

(Figs. 2-6. Fragmentos de probables glifos)

Entre estos fragmentos hay algunos, con dibujos desgraciadamente incompletos, pero que a mi juicio presentan cierta analogía con los glifos mayas. Sin embargo, por el mismo estado de destrucción en que se encuentran no es posible ni siquiera hacer con ellos un intento de clasificación. Lo que sí puede asegurarse es que hay trazos muy claros de glifos teotihuacanos, como los que aparecen en las figuras 2-6.

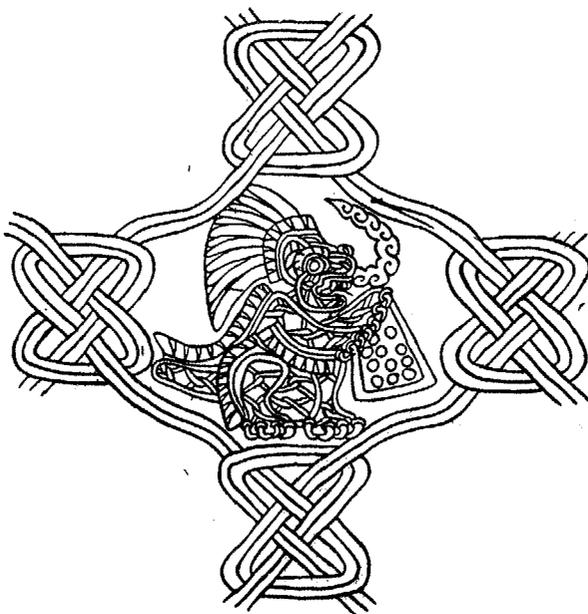
Fig. 7. Detalle de la decoración del muro central del Pórtico Poniente del edificio de Tetitla. Entre los huecos de una red de nudos flojos se encuentra un pequeño tigre echando agua por la boca y sembrando.

La composición que ornamenta el muro es muy semejante a la que en seguida veremos al tratar de Atetelco, y consiste en una red entre cuyas mallas se representan pequeños personajes ricamente ataviados (fig. 7). El estudio de esta pintura, tomando en cuenta el número de rombos de la malla en una línea vertical y el hecho de que las figuras de la primera línea horizontal y las de la última no están completas, permitió determinar con gran aproximación la altura interior del vestíbulo, la que ha servido de base para fijar la de los otros muros.

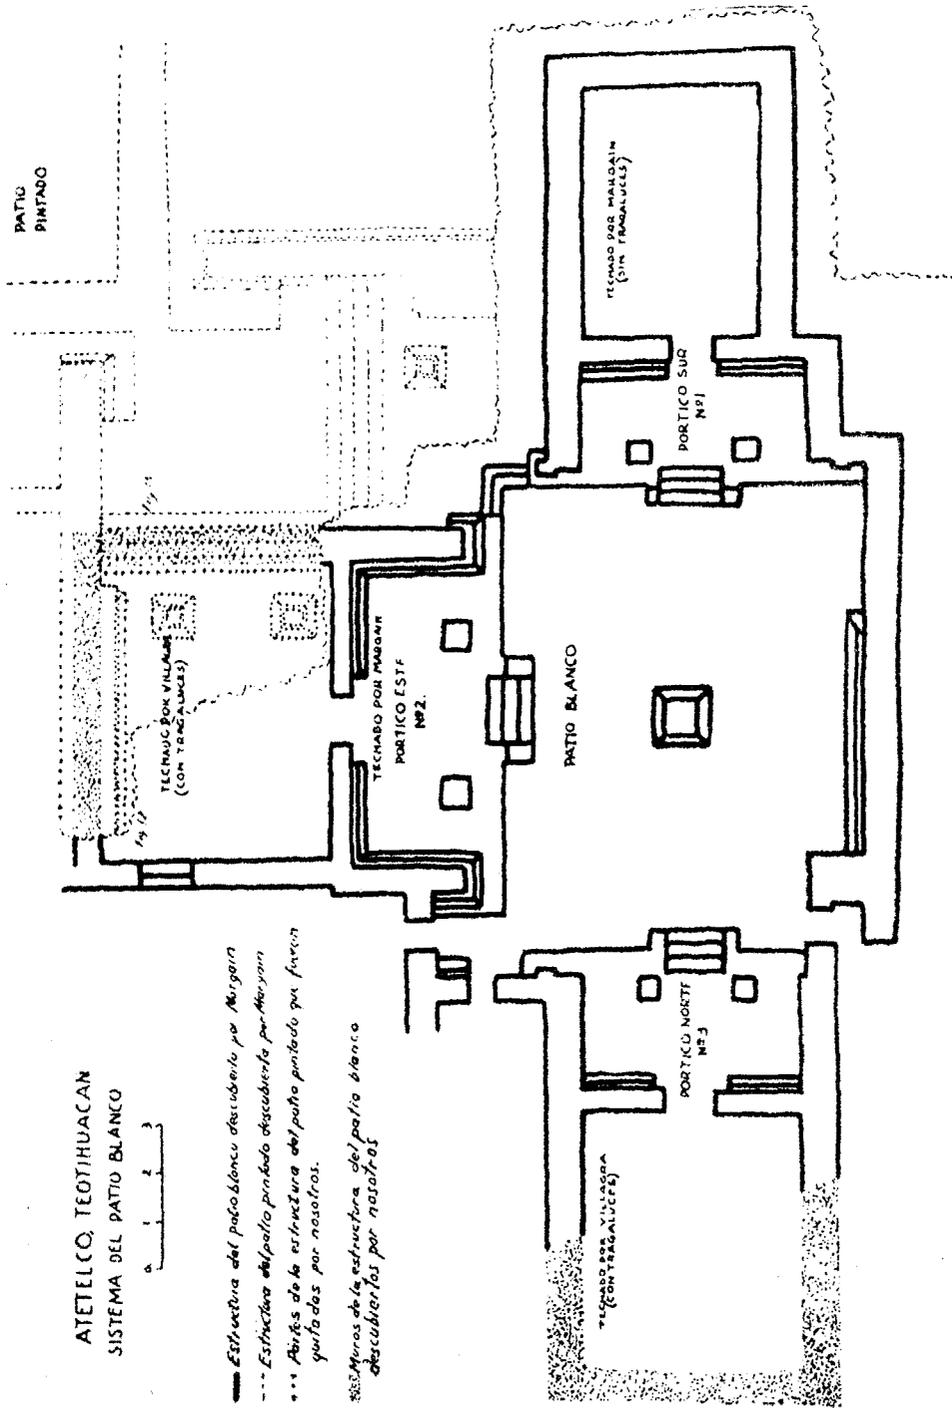
Fig. 8. Plano del Patio Blanco.

El sistema consiste en un patio con su adoratorio central; en tres de los lados de dicho patio se encuentra un pórtico con su respectivo aposento. Por el orden en que fueron descubiertos, estos pórticos se numeraron de la siguiente manera: núm. 1, el del sur; núm. 2, el del este, y núm. 3, el del norte.

o sea, parte del Patio Pintado, que ocultaba dos de los muros de dicha habitación (fig. 8 y láms. V y VI). Una vez hecho esto, se levantaron los muros, techándose con una losa de cemento en la que se colocaron cuatro tragaluces para proveer a la habitación de luz suficiente (lám. VII).

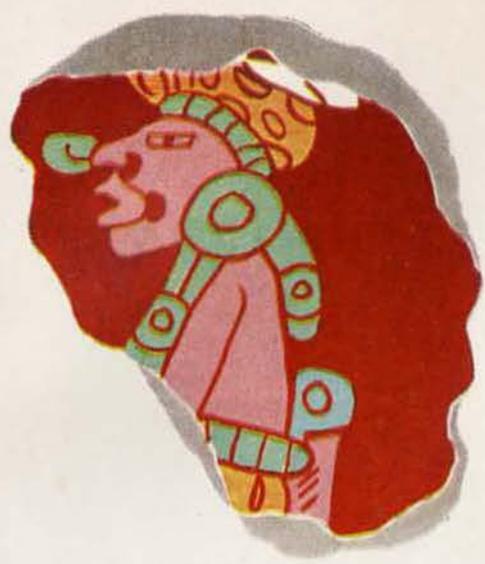
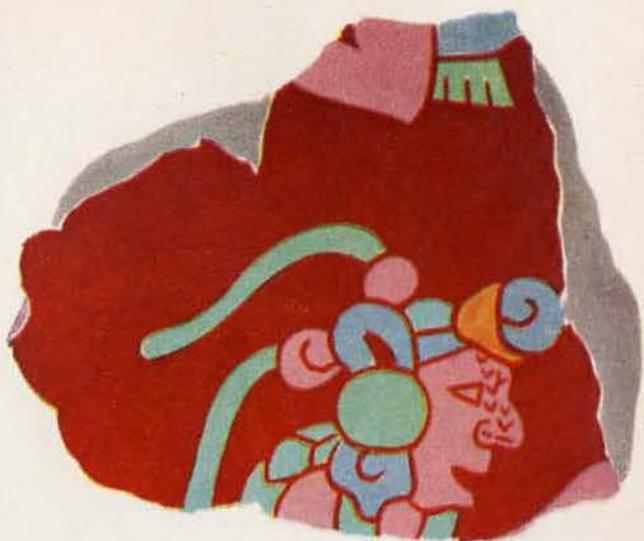
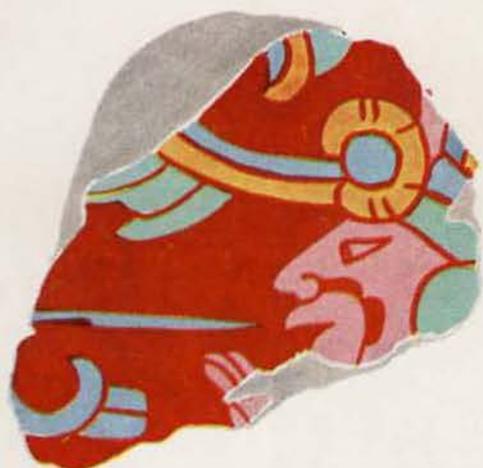
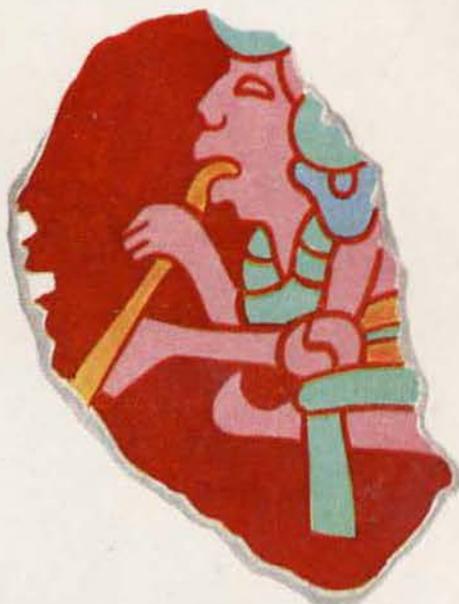
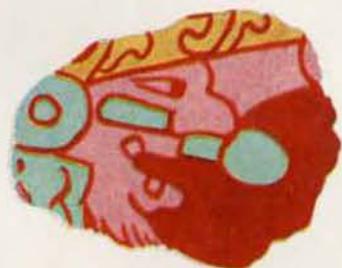
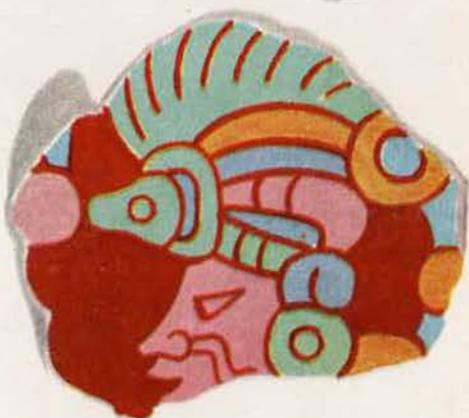
Fragmentos de pintura mural. Corresponden a la pintura realista.

Además de las figuras que aparecieron sobre el muro en su lugar original, entre el escombros se habían encontrado innumerables fragmentos de aplanado decorado. Después de copiar en color y con el mayor cuidado un gran número de estos fragmentos, de los que algunos de los más interesantes se presentan en la lámina I, y de estudiar pacientemente su colocación relativa, pude darme cuenta de cómo era el conjunto de que formaban parte, lo que permitió determinar el lugar que originalmente ocupaban en el muro (fig. 1).

Los fragmentos aquí reproducidos en color corresponden a escenas de la vida real que constituían las pinturas murales, escenas que sólo podrán reconocerse cuando se termine la copia y el estudio de los miles de fragmentos pintados que se han reunido y que se publicarán en un estudio detenido de la pintura mural en Teotihuacán que tengo en preparación.

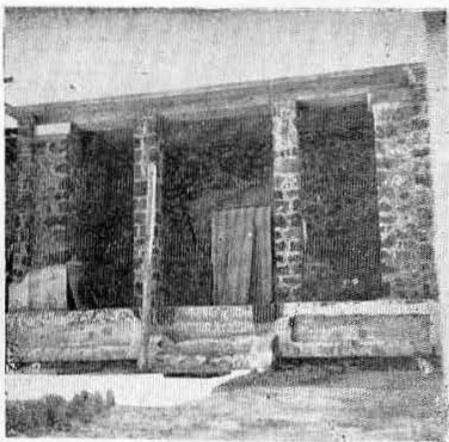
Lám. II. Pórtico sur o Nº 1, de Atetelco.

más reciente, es decir, al Patio Pintado. Mi labor consistió en la restauración del pequeño Patio Blanco y que recibí en pleno proceso de reconstrucción (láms. II-IV).

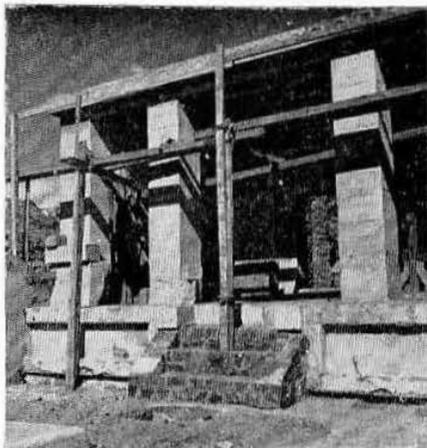
Lám. III. Pórtico este o Nº 2. En su interior se le ve la decoración ya trazada.

El núm. 2, es decir, el del oriente, se encontraba ya techado, aplanado y con la decoración anteriormente trazada por el que escribe. Para que esta parte del edificio quedara completa sólo faltaba explorar la habitación interior, de modo que se procedió a quitar la estructura más reciente,

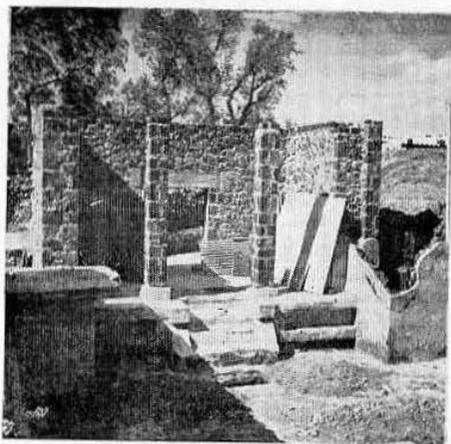
Lám. IV. Pórtico norte o Nº 3, sin techar.

De la estructura del norte se encontraba explorado el pórtico, con los muros reconstruïdos hasta su altura aproximada, y se había iniciado la exploración del aposento. Se procedió a continuar dicha exploración y a levantar los muros; en este aposento apareció gran parte de la decoración interior, que consistió en el mismo motivo ornamental de los demás. Por último, se construyó el techo de la misma manera que en el caso de la estructura del oriente y se aplanaron los muros del pórtico (lám. IX).

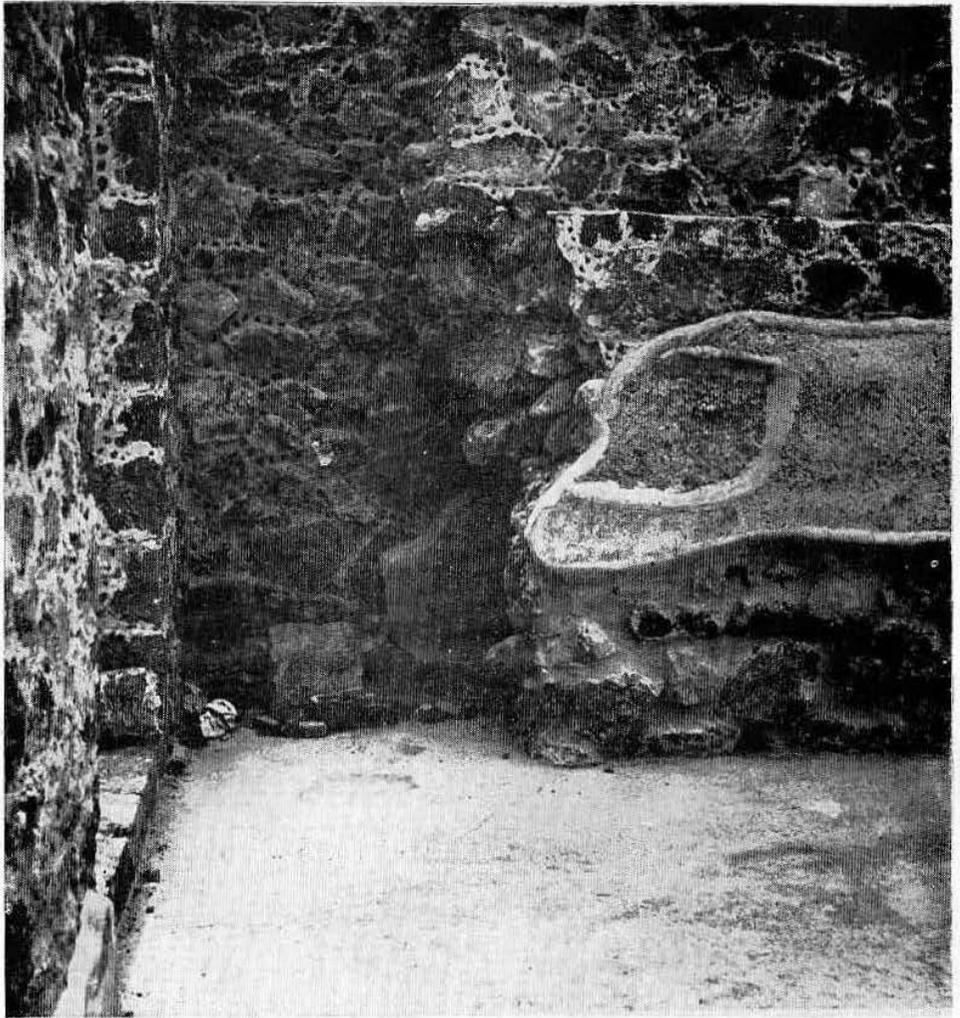
Lám. V. Muro de la estructura del Patio Pintado, antes de quitarlo.

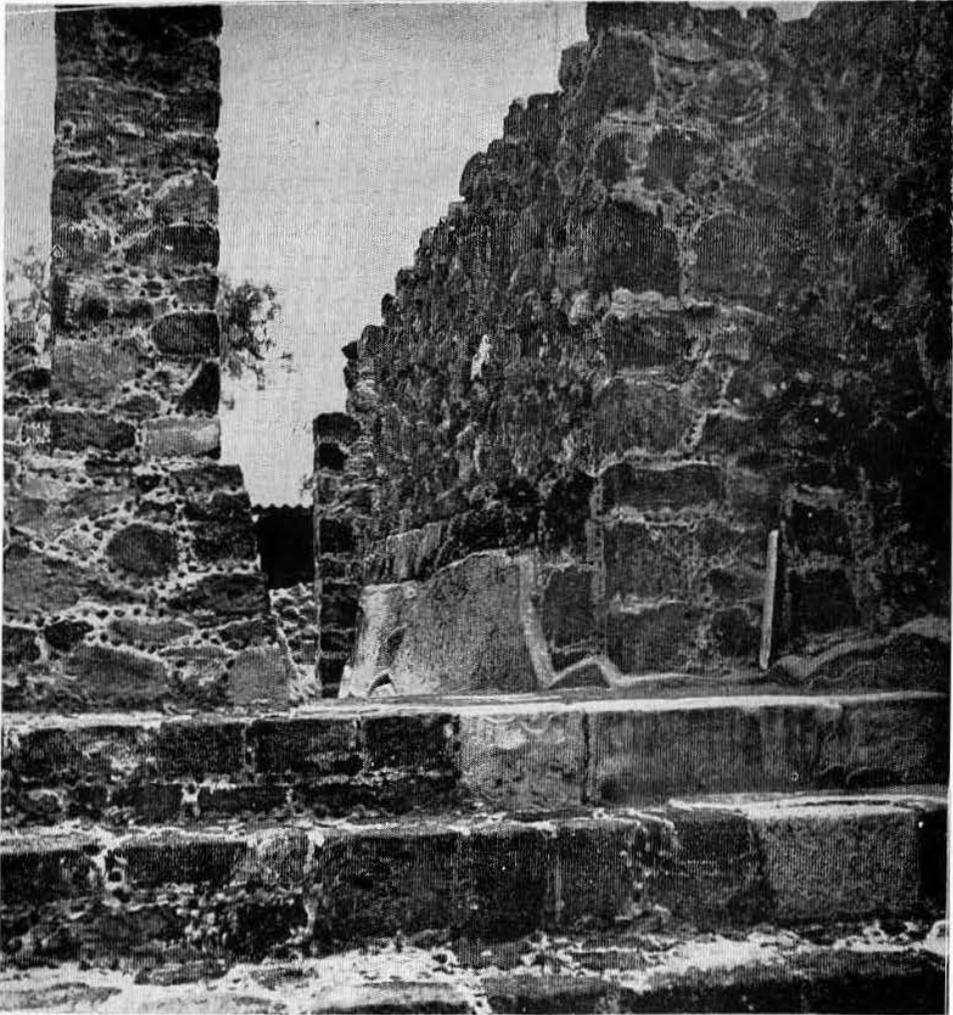
Lám. VI. Escalones de la estructura del Patio Pintado, antes de quitarlos.

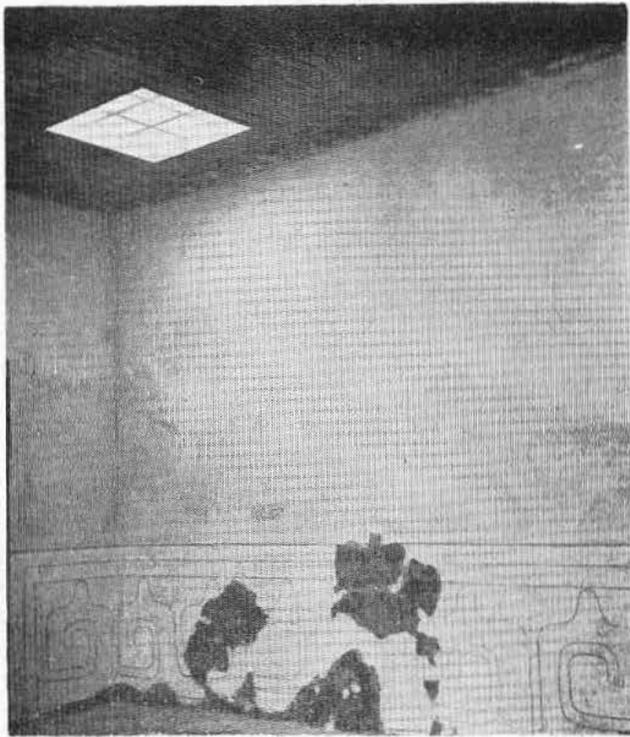
Lám. VII. Tragaluces que alumbran la habitación del  
Pórtico N° 2.

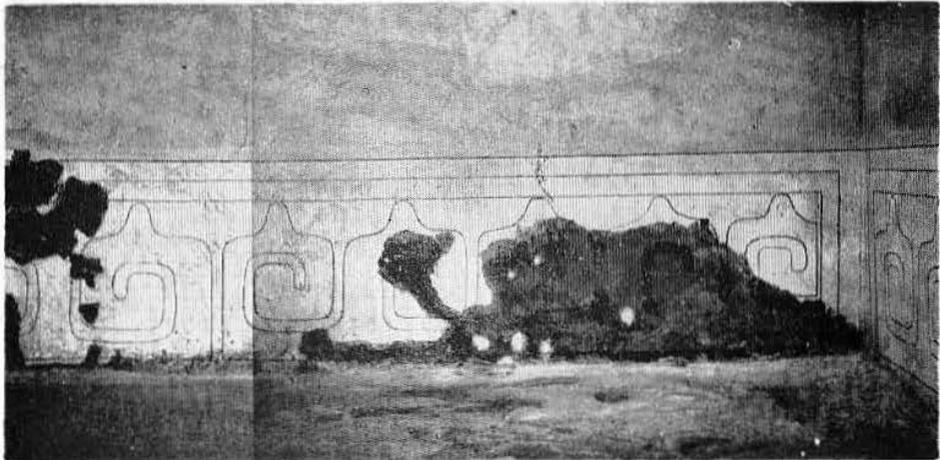
Lám. VIII. Reconstrucción de la decoración del aposento del Pórtico N° 2.

Su decoración es muy sencilla, pues se trata de una “greca” a manera de guardapolvo, pintada en dos tonos de rojo, estando decorado de color de rosa el resto de la pared. En otras construcciones de Teotihuacán han aparecido con anterioridad estos mismos motivos ornamentales, que se han interpretado como plumas, caracoles o estilizaciones de serpientes, en las publicaciones en que se han reproducido. No obstante, conocida la decoración que exhiben las mochetas de este pórtico,<sup>2</sup> parece indudable que la greca representa una estilización de las volutas que salen de la boca del animal pintado en las mochetas de referencia. En éstas, las volutas están llenas de gotas de agua, indicando que el animal está echando agua por la

boca; en el caso de las grecas de la habitación, la voluta es el agua misma (lám. VIII).

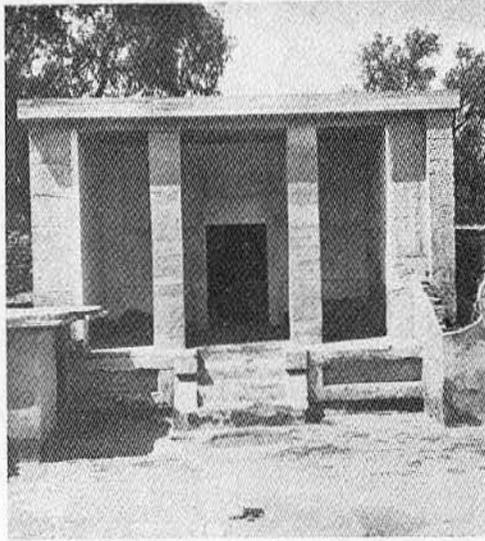
Lám. IX. Reconstrucción del Pórtico  
Nº 3.

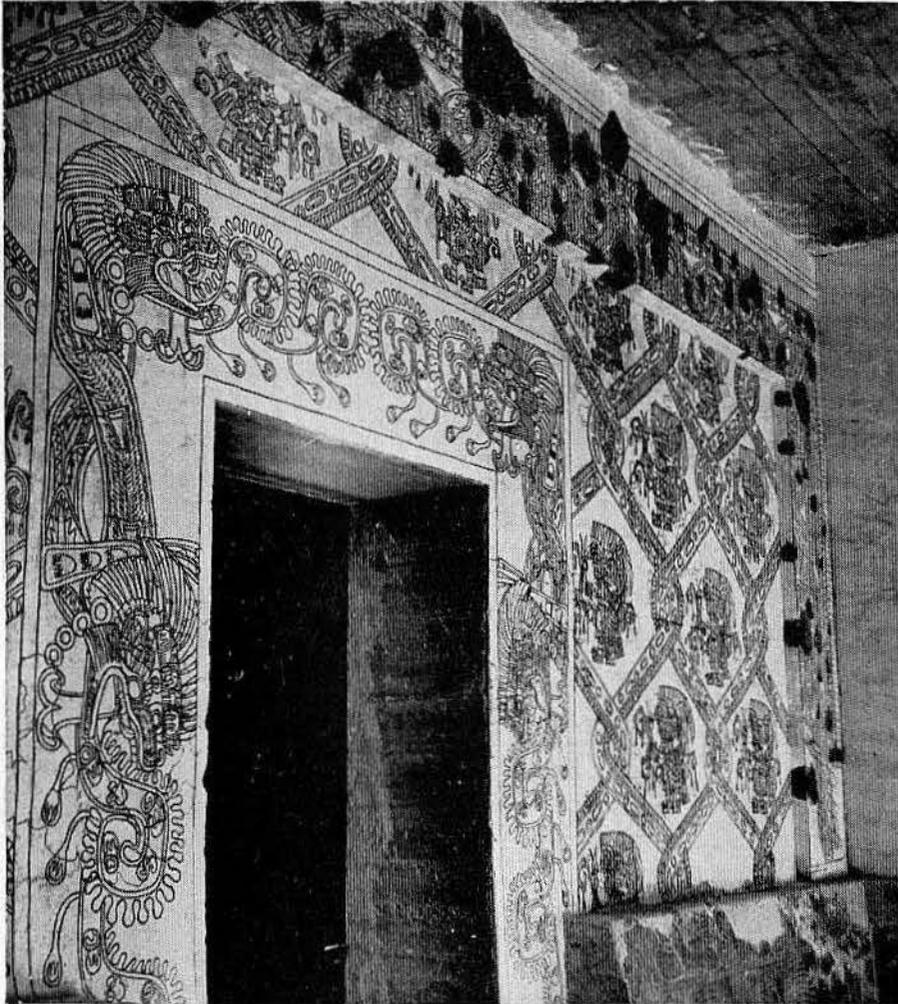
Lám. X. Muro central del Pórtico Nº 2, donde se están colocando los fragmentos de la pintura original.

Por lo que toca a la reconstrucción de las pinturas, en el pórtico núm. 2 se han colocado más de sesenta fragmentos sobre el dibujo trazado de antemano (lám. X); en cuanto se termine su colocación se procederá a completar, con los mismos tonos de color, las partes que carezcan de pintura

original. La diferencia entre la pintura antigua y la nueva se hará resaltar por el empleo de materiales distintos, por la supresión de algunos y, además, por un acabado diferente. Por ejemplo, como en la pintura antigua ciertos colores se mezclaron con marmaja, dándole un aspecto brillante al caer la luz sobre estas minúsculas partículas de metal, tal material se suprimirá en la parte que se restaure. Por otro lado, mientras que el acabado primitivo exhibe una superficie completamente pulida, la del moderno ofrecerá al tacto la aspereza de una lija fina.
