EXPLORACIONES EN PALENQUE: 1951

ALBERTO RUZ LHUILLIER

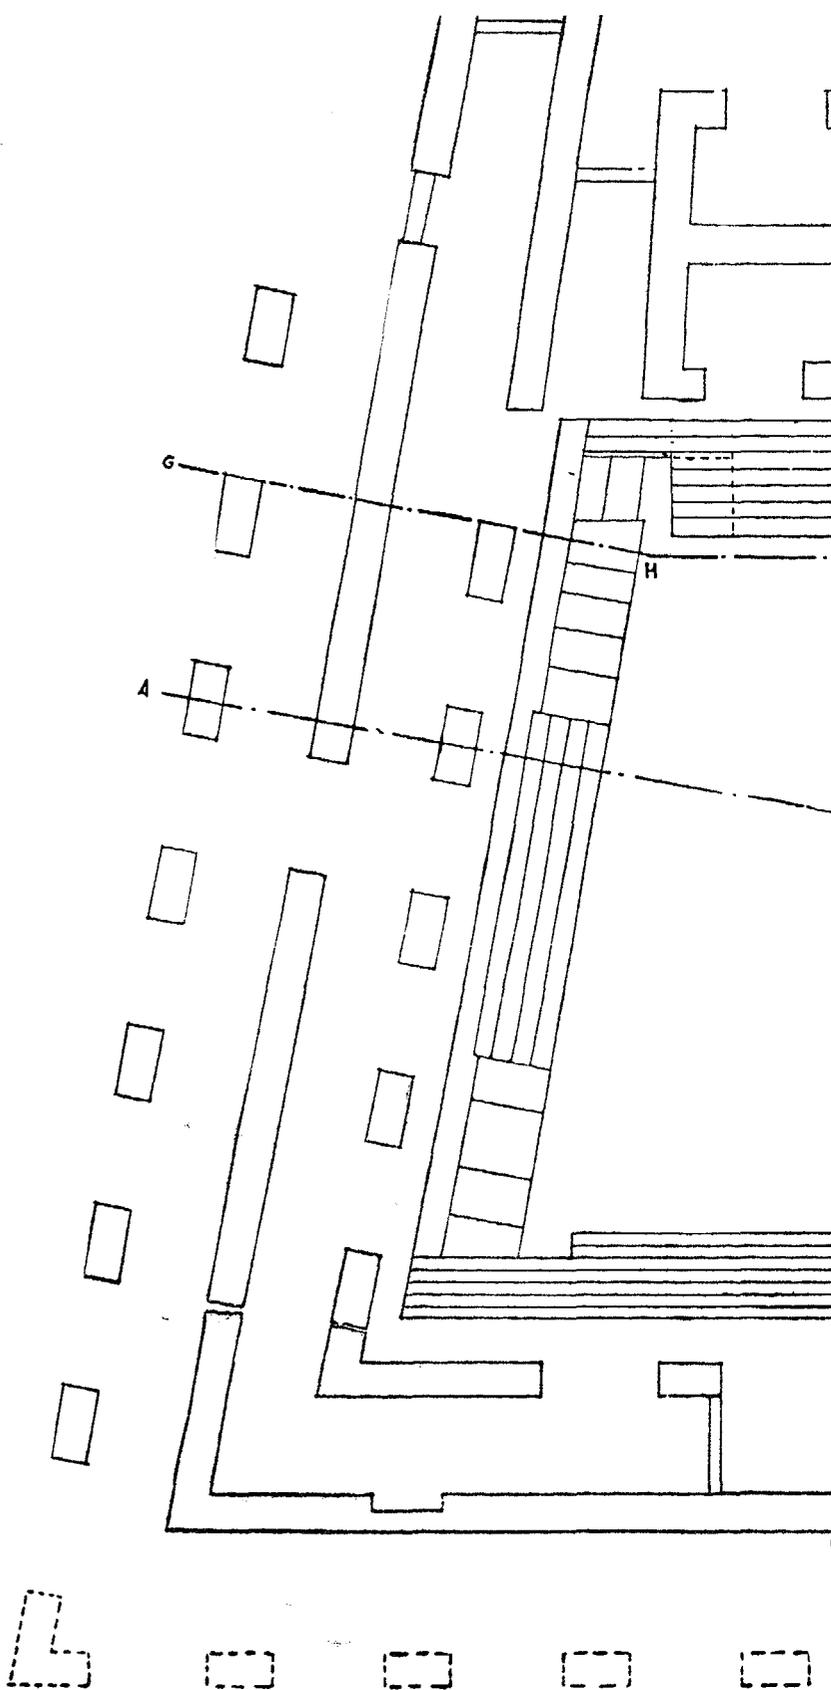
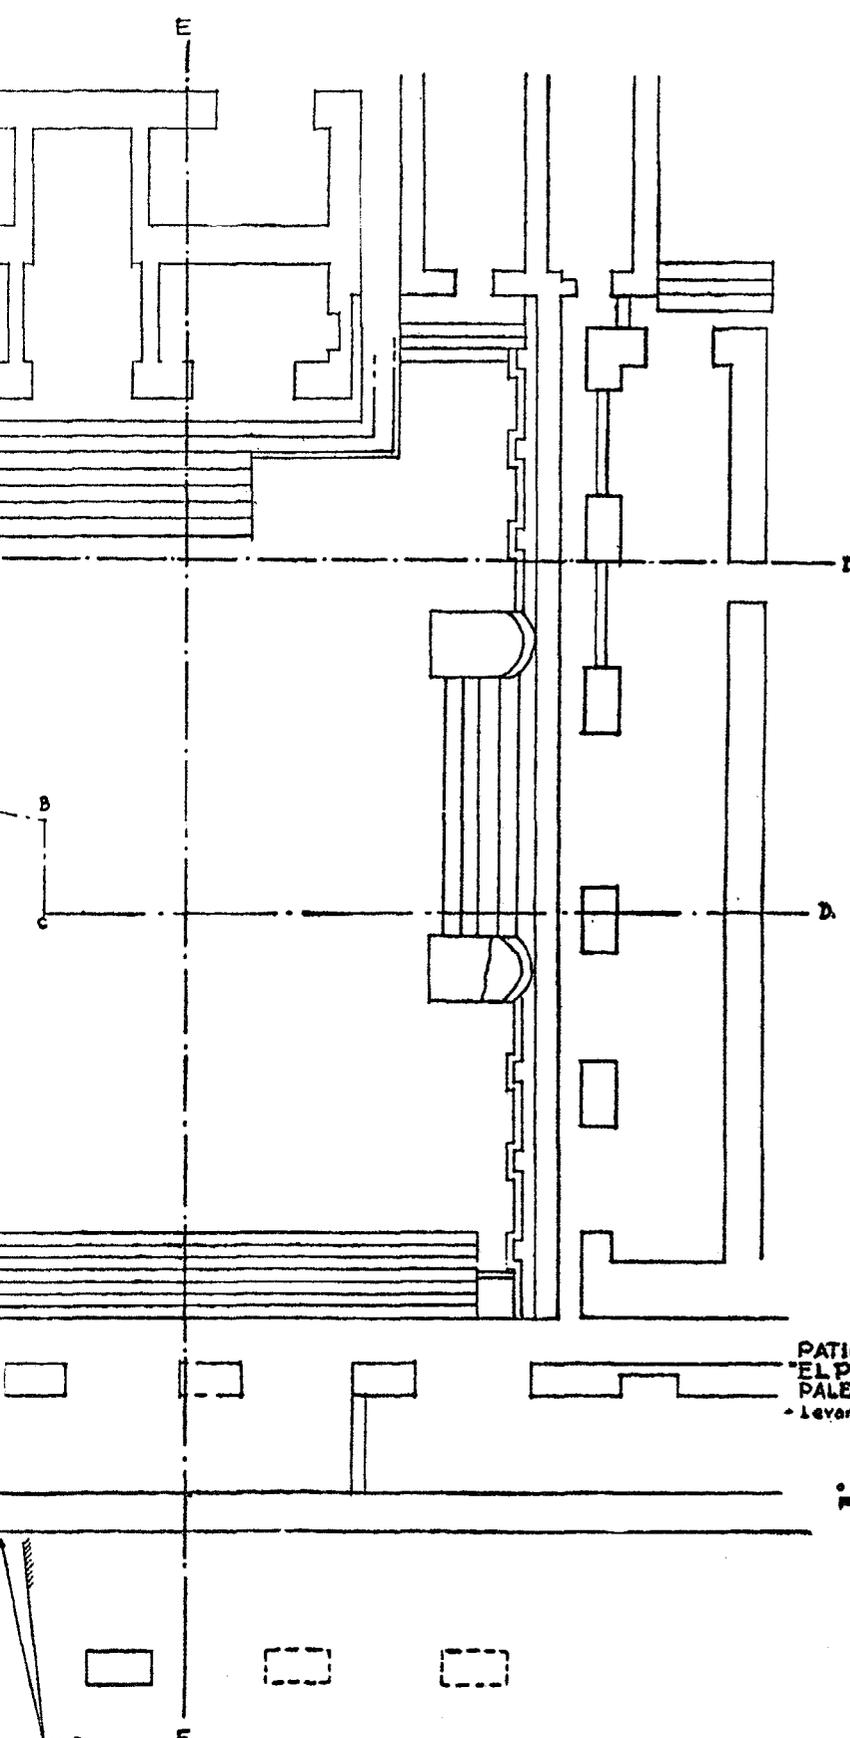
Fig. 1. Plano d

PATIO NOR-ESTE
 "EL PALACIO"
 PALENQUE - CHIS.
 - Levantó y Dibujo César A. Sáenz.-
 1951
 ESC-1:100

nicos, como el arranque de muros o pilares, huellas en el estuco de paredes y pilares ahora destruidos (fig. 1). Se abrieron varios pozos en el patio para precisar la estructura del suelo, buscar construcciones más antiguas y para conseguir cerámica estratificada u ofrendas.

De acuerdo con los datos hallados *in situ*, se reconstruyeron los siguientes elementos: escalera y basamento de los cuartos meridionales (lám. IV), escalera norte (lám. VI), y el arranque de los pilares de la galería septentrional interior. Se consolidaron las superposiciones a los lados de la escalera norte, una pared transversal en la galería norte y el extremo este del muro de la misma galería. El muro y la bóveda de la esquina noreste de la galería exterior fueron provisionalmente apuntalados.

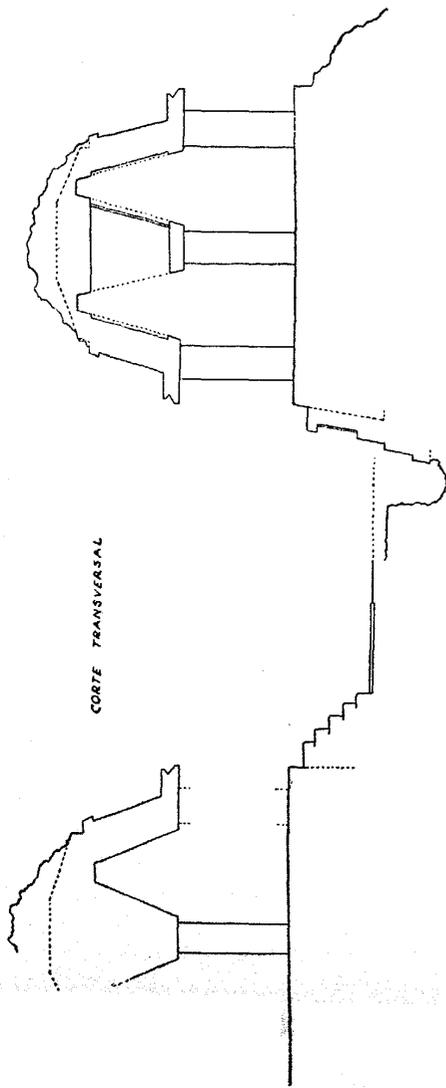
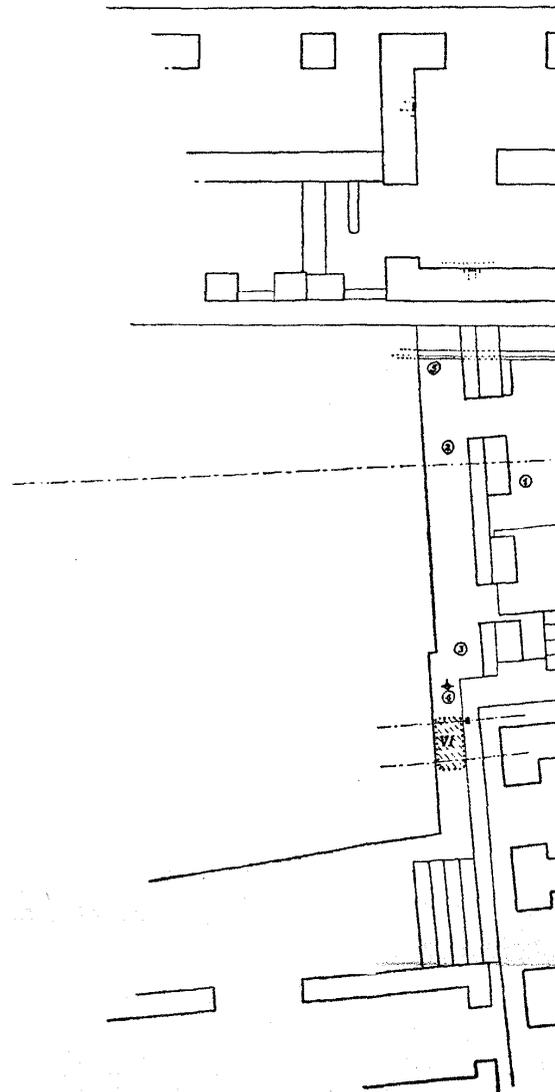
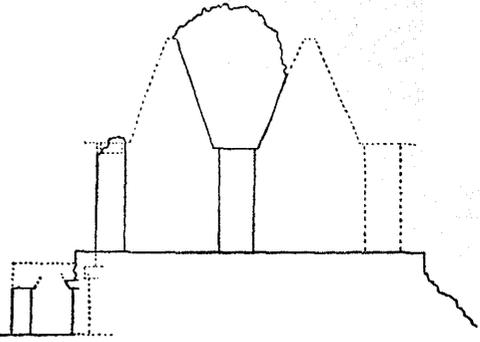
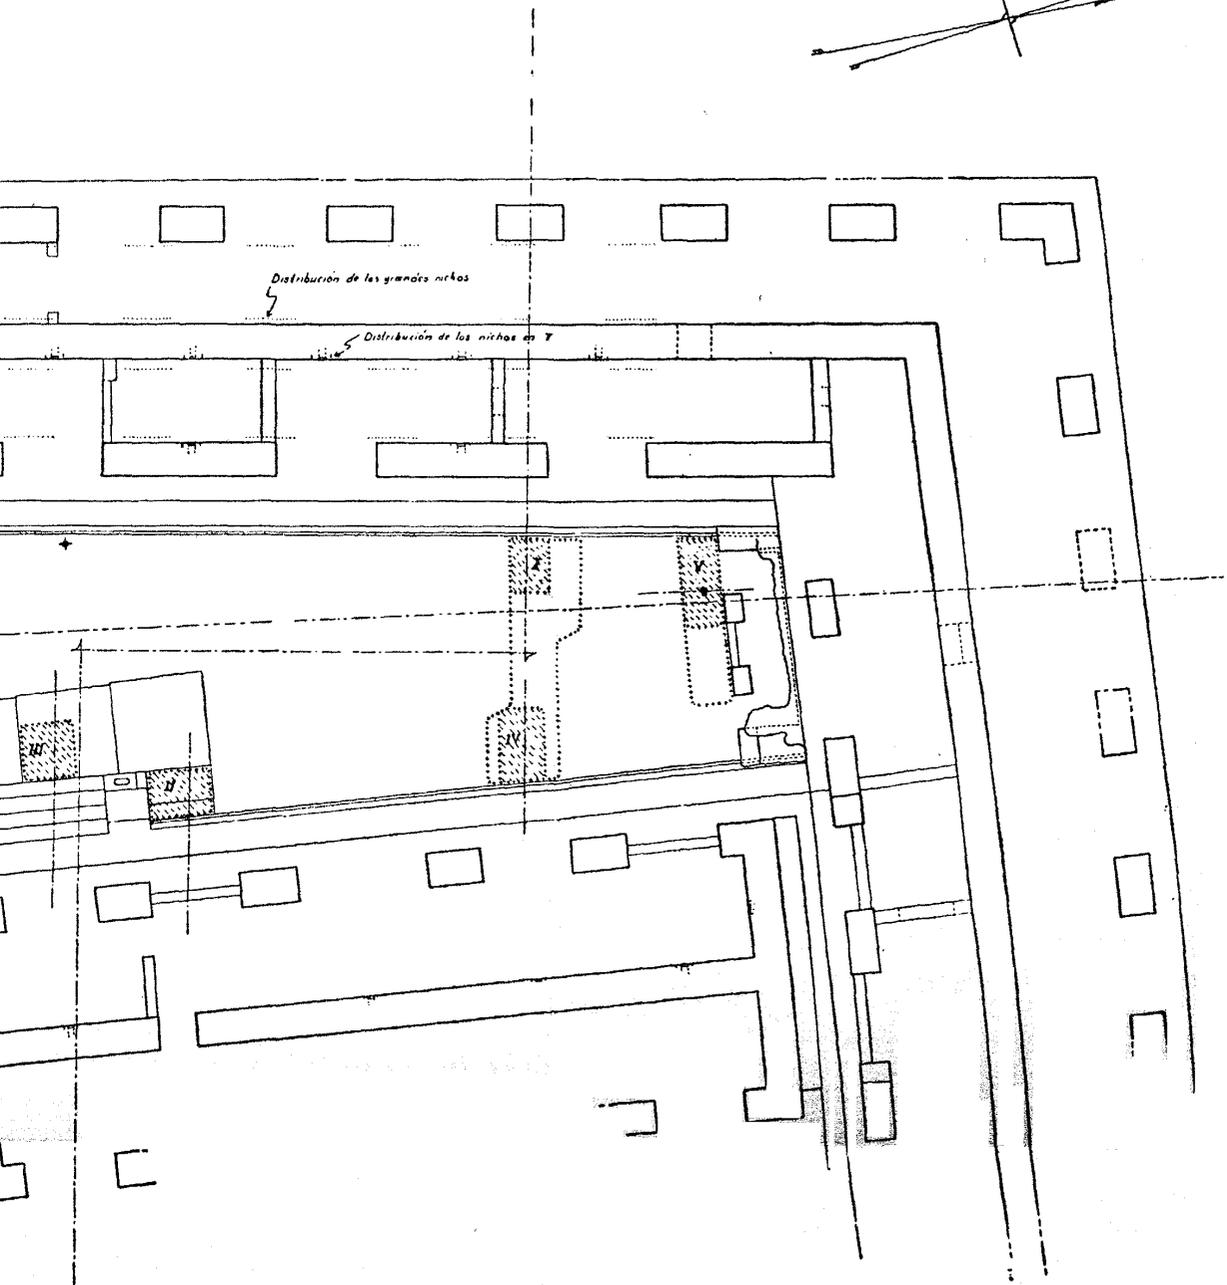
Fig. 2. Plano del Patio No

CORTE LONGITUDINAL

Aparte de nuevos datos arquitectónicos, como paredes, pilares, gradas y pisos superpuestos (fig. 2), se encontraron innumerables piezas y fragmentos de bajorrelieves de estuco revueltos con el escombros, así como secciones *in situ* de un friso también de estuco, y de personajes modelados en el mismo material, los que servían de adorno a los pilares. Entre esos hallazgos se destacan 20 máscaras, numerosos objetos de cerámica y piedra, en particular fragmentos de yugos y hachas votivas, y fragmentos de vasos de *tecalli*.

Las obras de restauración ejecutadas en esta sección son las que siguen: consolidación y reconstrucción total del basamento de la galería interior poniente, la que comprende un zócalo, un tablero con friso de estuco, una cornisa y una banquetta; consolidación o reconstrucción, según su respectivo estado de conservación, de los pilares de las subgalerías norte y sur, de los pilares de la galería interior norte y de la banquetta septentrional; reposición, previa nivelación del suelo, de algunas de las grandes losas que forman el piso del patio, al pie de la escalera (láms. VIII y X).

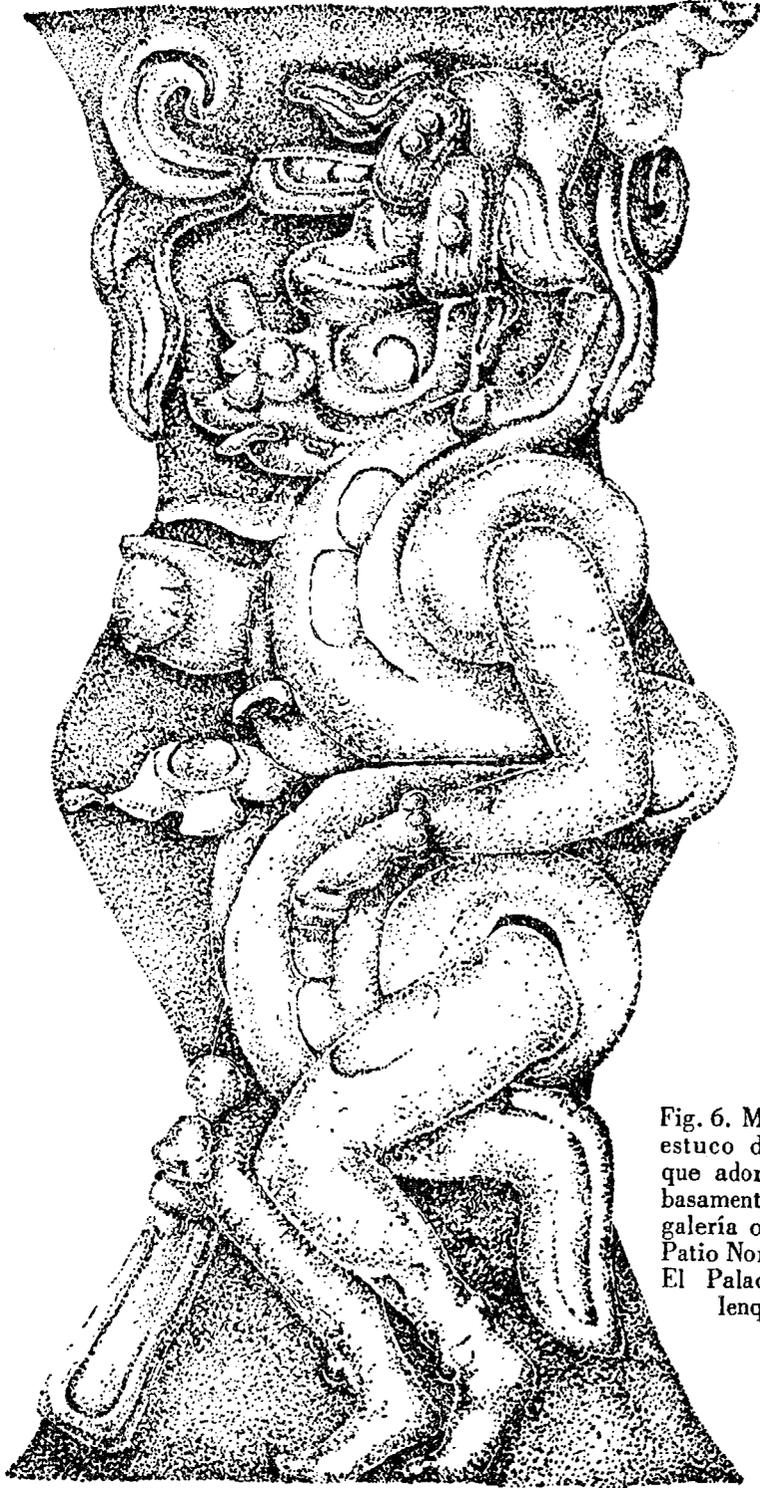
Fig. 6. Motivo de estuco del friso que adornaba el basamento de la galería oeste del Patio Noroeste de El Palacio, Palenque.

De gran importancia es el resto del friso descubierto en el basamento de la galería poniente del Patio Noroeste, en el que se repetían dos motivos, alternados, a todo lo largo del basamento, como lo demuestra el armazón de piedras que sostenía el estuco. Uno de los motivos es un ser de cuerpo humano y cara fantástica entrelazado con una serpiente, o cuyo cuerpo se confunde con el de la serpiente (fig. 6); el otro elemento lo constituye un medallón muy adornado que rodea a tres caras, siendo humanas y realistas las dos laterales, mientras que la del centro —muy destruída— ofrece rasgos del dios solar (lám. XXXIV y fig. 7). El conjunto de estas caras recuerda mucho el motivo que adorna el respaldo del Trono 1 de Piedras Negras, cuya probable fecha, 9.17.15.0.0 (785 d. C.), puede ser contemporánea del friso palencano.

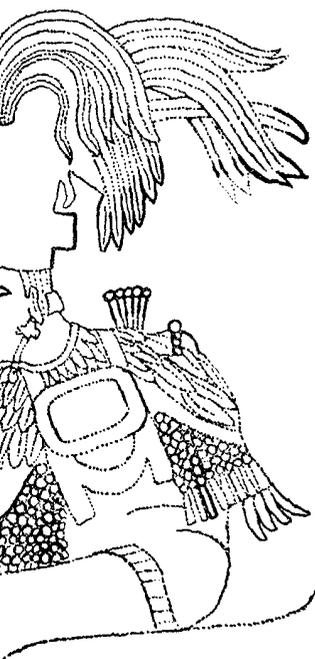
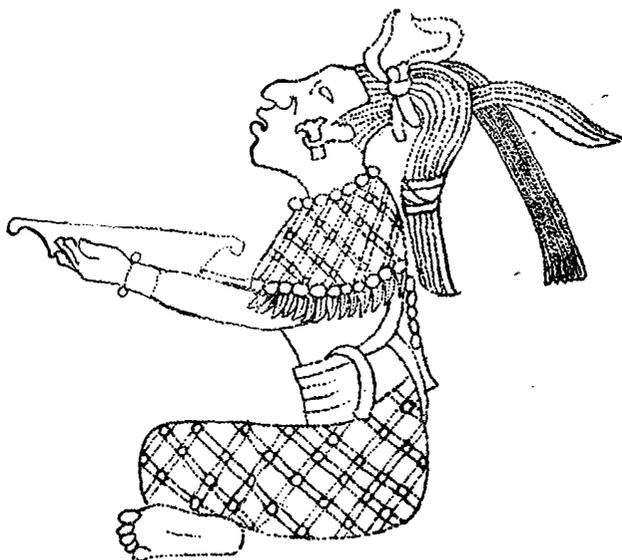
Fig. 8. Reconstrucción de la escena pintada en la galería

este del Patio Noroeste (las líneas llenas son los trazos existentes)

PINTURA.—La reconstrucción teórica que se hizo de un fresco pintado en el muro de la galería interior oriente, del Patio Noroeste de El Palacio, se basó en elementos *in situ* y se completó con motivos de otras representaciones palencanas (fig. 8); la reconstrucción revela que era de particular importancia esa escena de ofrenda en la que participan tres personajes, ya que aparece numerosas veces en Palenqué (en la piedra empotrada en el Edificio “E” de El Palacio, en los tableros que se descubrieron durante nuestras dos temporadas anteriores) y prácticamente en idéntica forma. Como lo expresamos en informes anteriores, esta escena puede tener un carácter religioso (ofrenda a un dios) o histórico (acto de sumisión al dominio palencano).

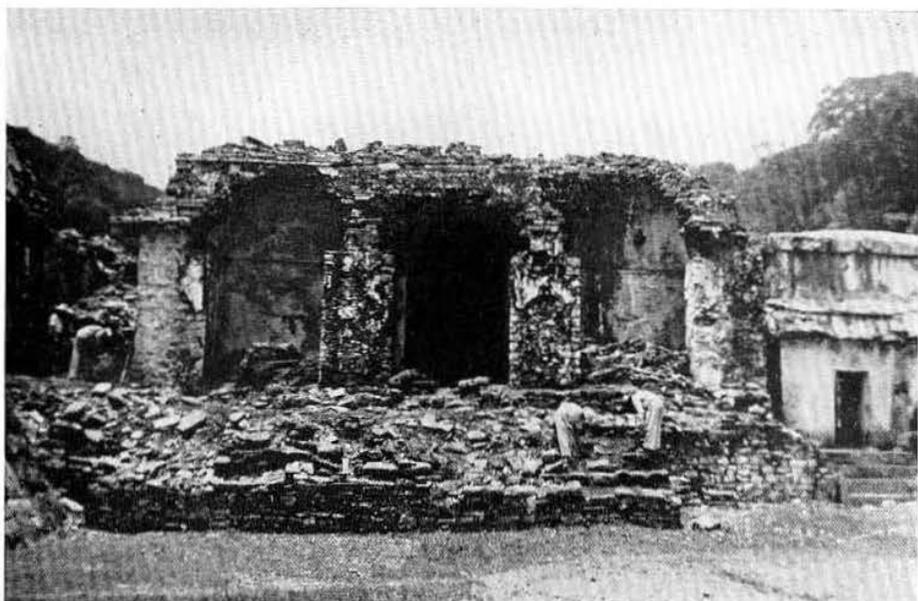
Lám. III Patio Noreste de El Palacio: escalera y cámaras sur, antes de las explosiones.

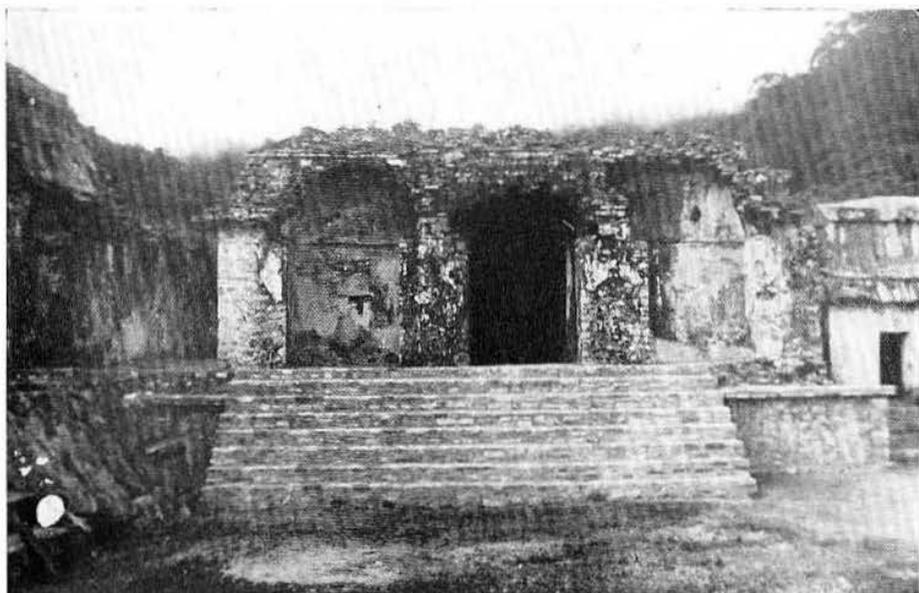
Lám. IV. Las mismas estructuras al finalizar la temporada.

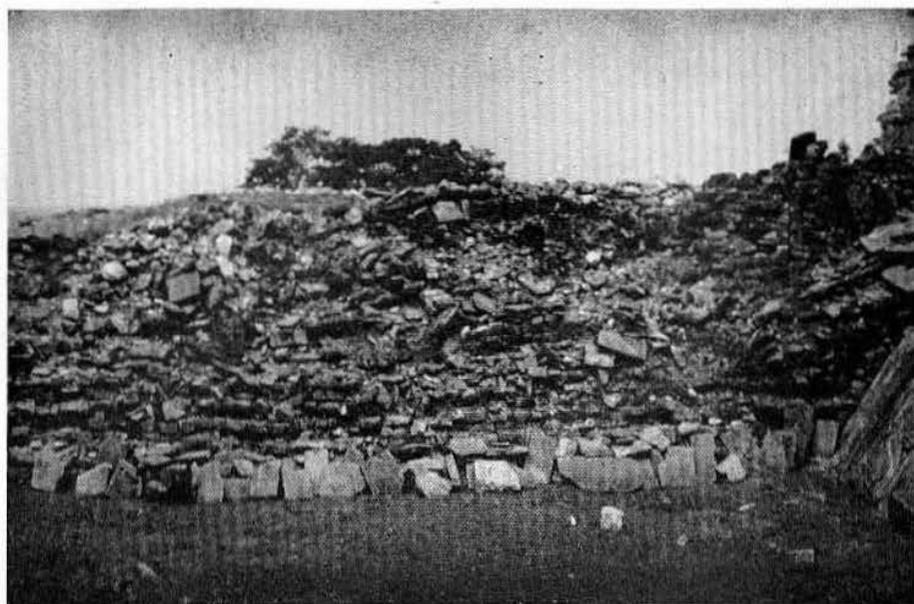
Lám. V. Patio Noreste de El Patio: escalera norte antes de las exploraciones.

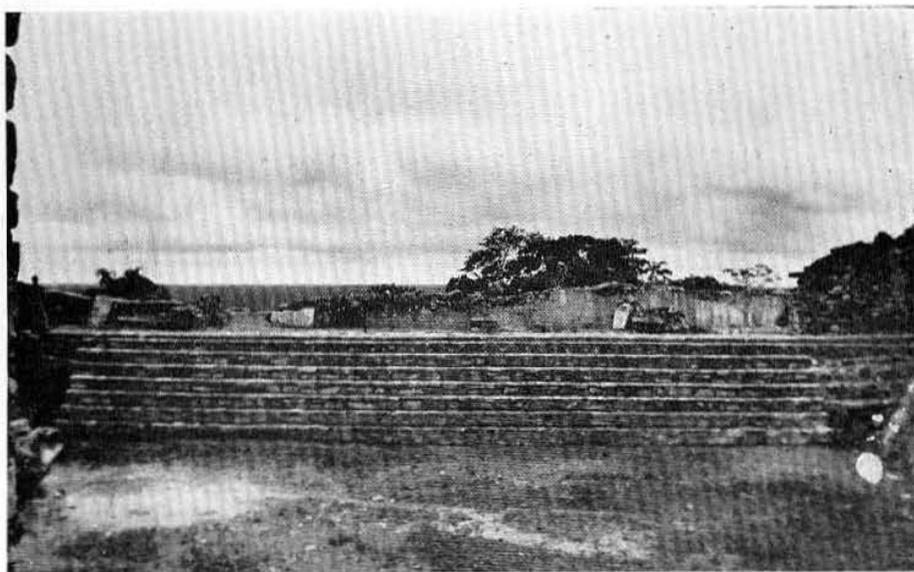
Lám. VI. La misma escalera reconstruída.

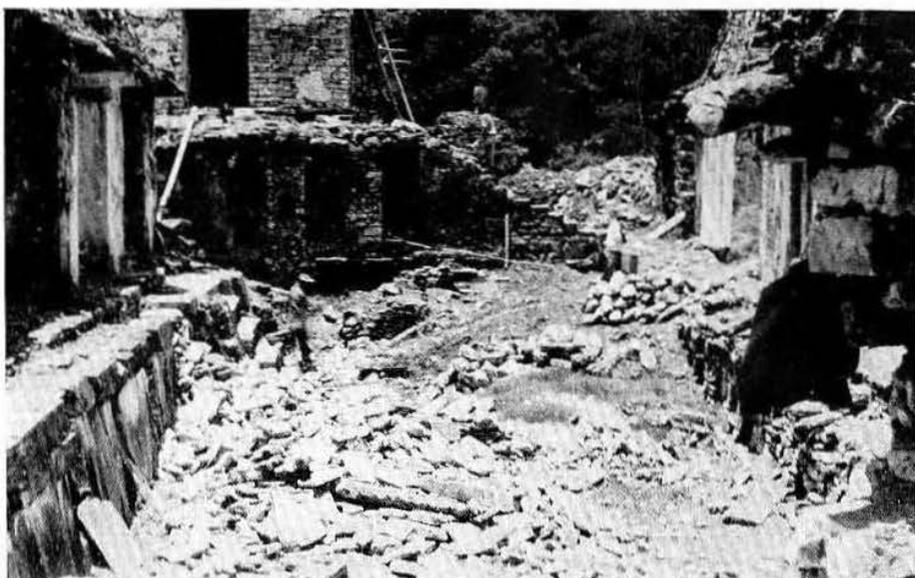
Lám. VII. Patio Noroeste de El Palacio, visto desde el norte, antes de las exploraciones.

El patio y las galerías interiores que lo rodean fueron totalmente limpiados del escombros que los cubría (láms. VII y IX), retirándose un volumen de 650 m³ de materiales (cerca de 1,200 toneladas), cuya parte utilizable se acomodó en la galería exterior del norte.

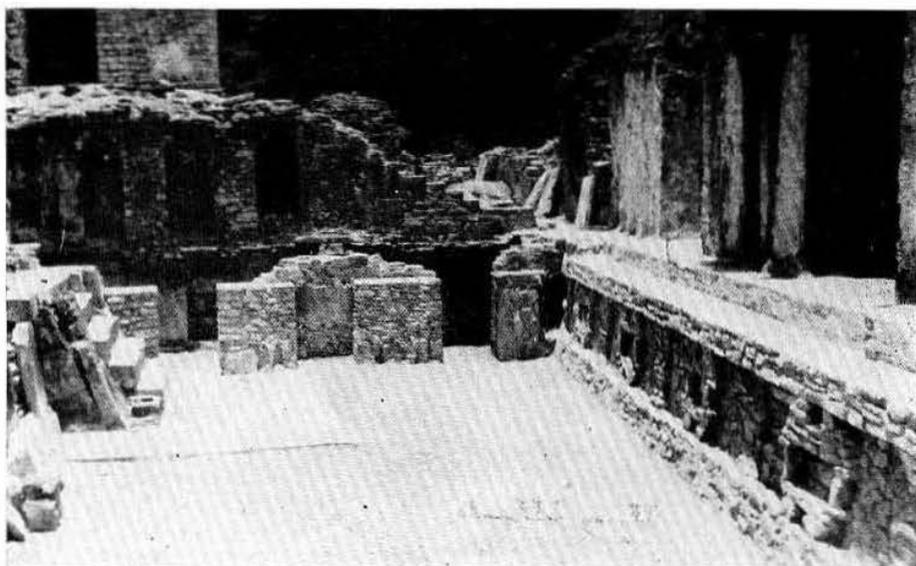
Lám. VIII. Aspecto del mismo patio, libre de escombros, y después de restaurarse los pilares de la sub-galería sur y el basamento oeste.

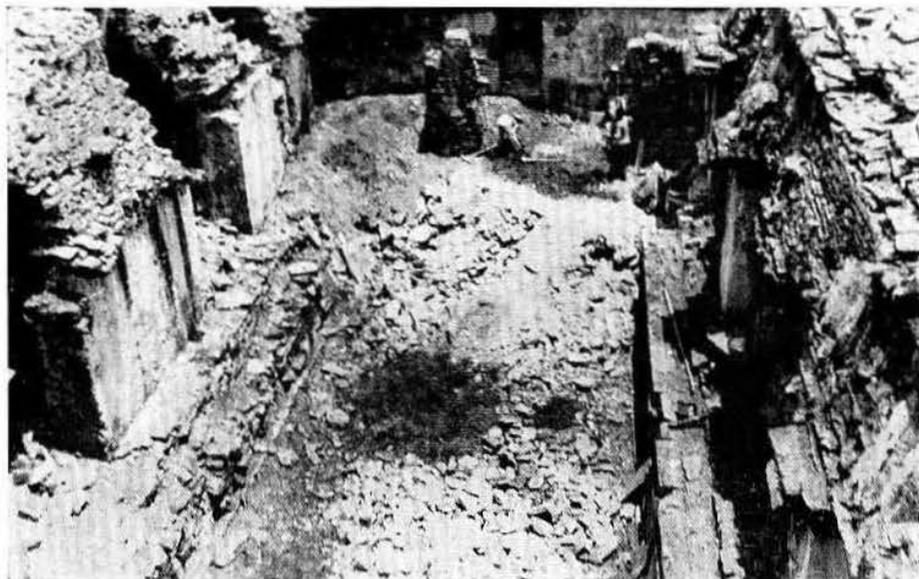
Lám. IX. Patio Noroeste de El Palacio, visto desde la torre, al iniciarse los trabajos.

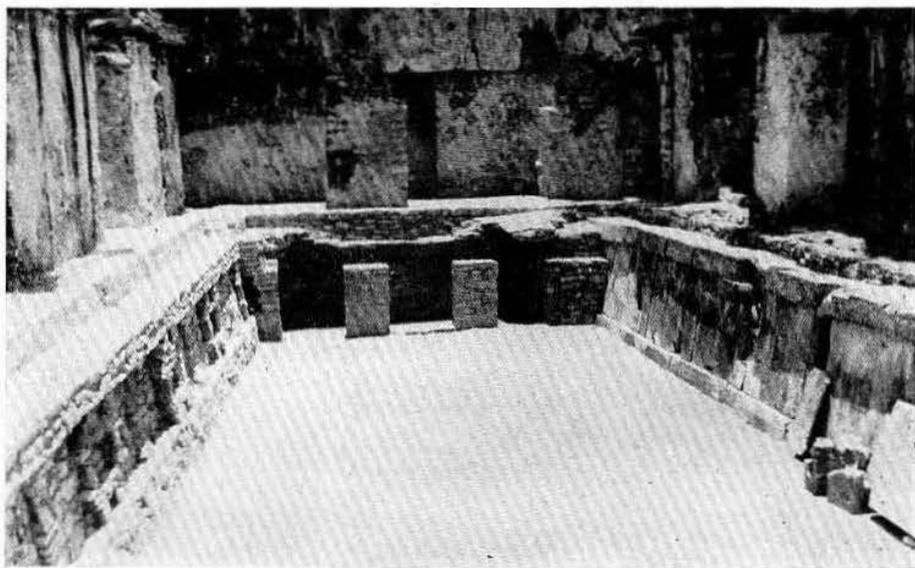
Lám. X. El mismo patio libre de escombros, y en vías de restauración.

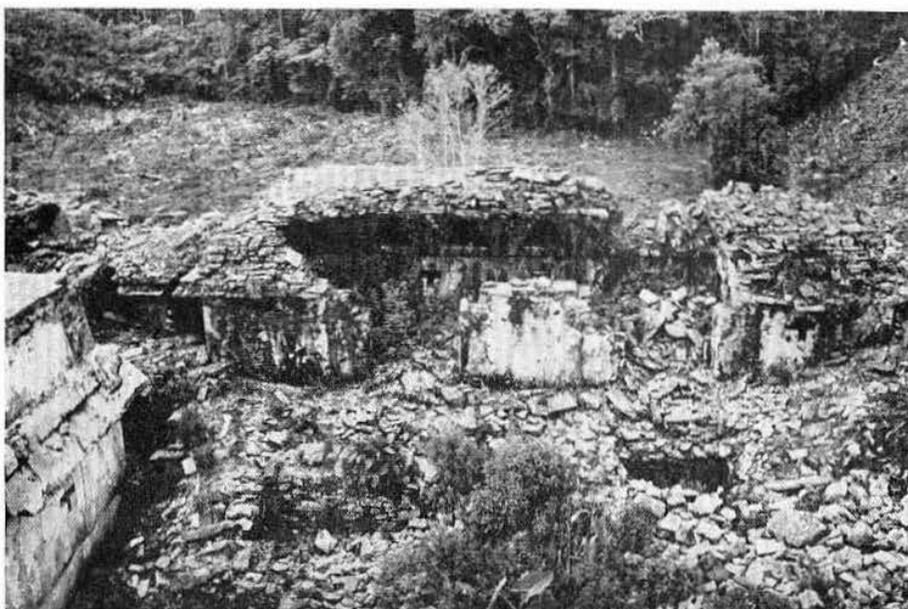
Lám. XI. Patio Suroeste de El Palacio antes de las exploraciones, visto desde la torre.

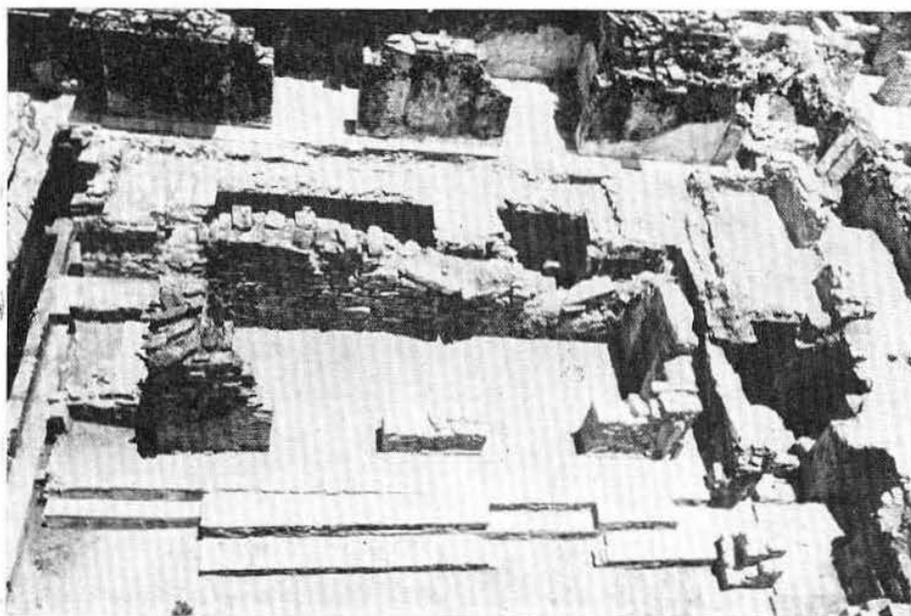
Lám. XII. El mismo patio al terminar la temporada.

De acuerdo con los datos hallados, se hicieron las siguientes obras de preservación: reconstrucción del arranque de los pilares de la galería exterior poniente, y de un tramo de 7 m. del muro central de la misma galería; consolidación de las gradas de la cámara meridional, de varias paredes transversales superpuestas en la galería interior poniente, de varios tramos del muro central de la misma, de los muros y adornos de estuco de la cámara meridional; apuntalamiento con cabillas de hierro de la losa del techo, en la entrada de un “subterráneo”; colocación de losas sobre el canal de desagüe como medida provisional de protección.

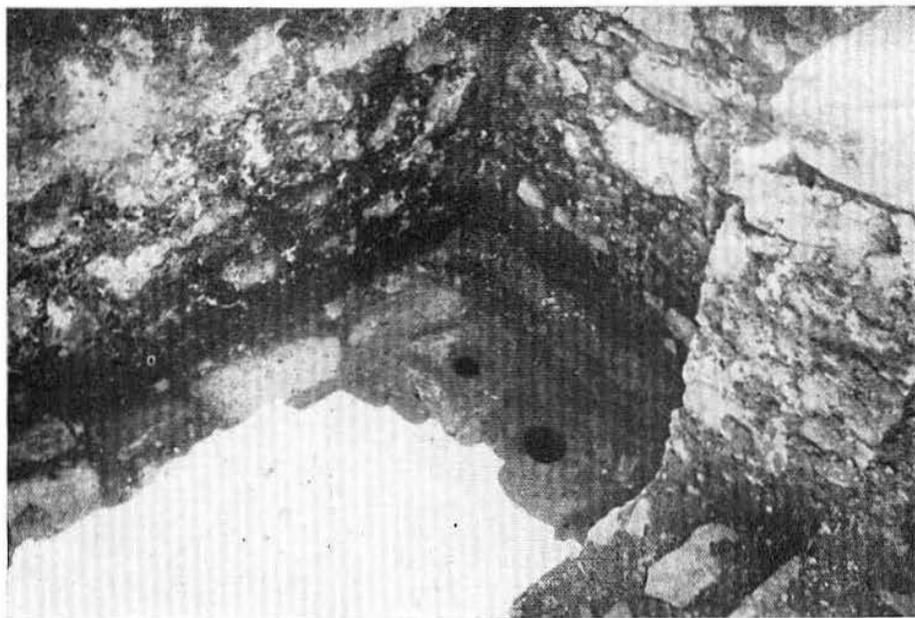
Lám. XIII. Baño de vapor en El Palacio, con dos aberturas en el piso para el desagüe (sendos tapones cerraban las aberturas).

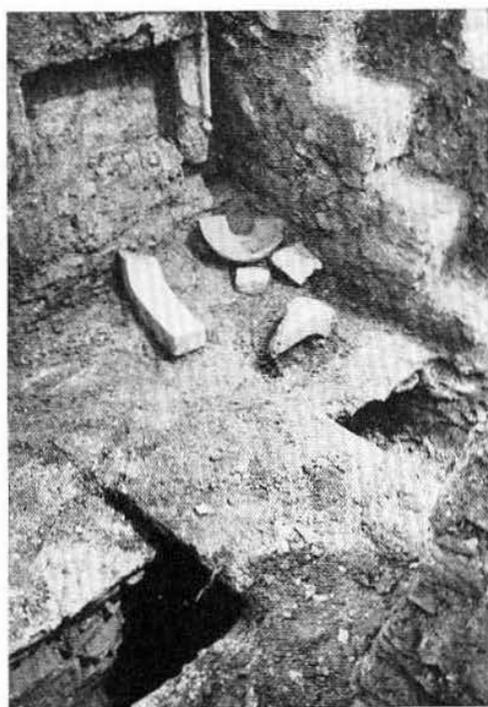
Lám. XIV. Caño de desagüe en el Patio Sur-oeste de El Palacio, con el que se conectan el baño de vapor y dos retretes (fragmentos de yugos *in situ*).

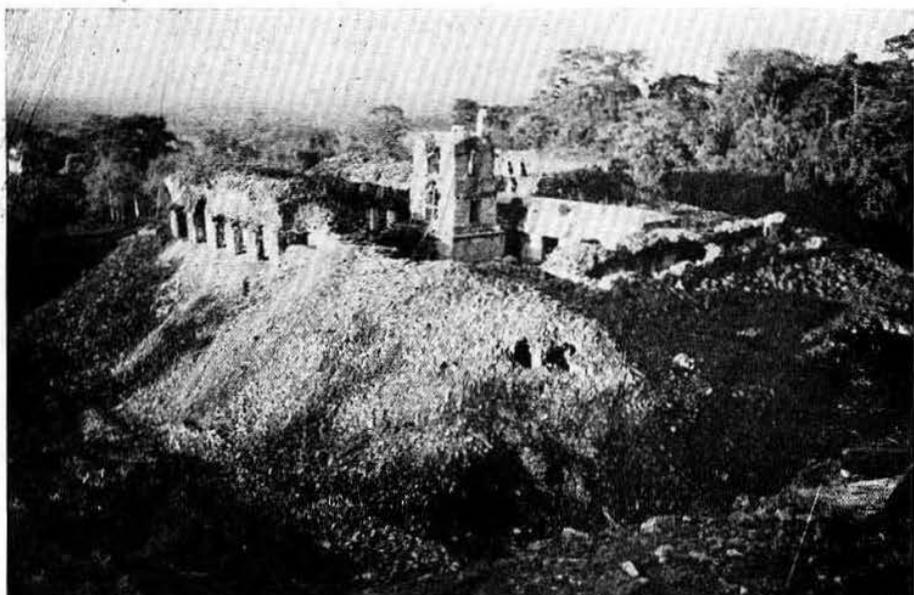
Lám. XV. Vista general de El Palacio tomada desde El Templo de las Inscripciones, al principio de la temporada.

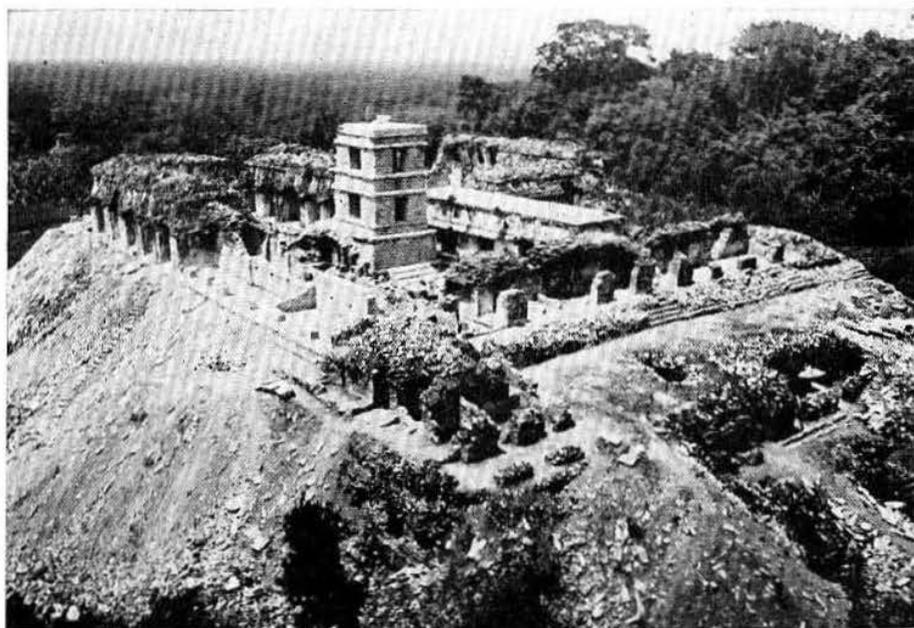
Lám. XVI. La misma vista después de las exploraciones y obras de restauración.

ARQUITECTURA.—Con los nuevos datos que aparecieron debajo del escombros de los patios, cuartos y galerías de El Palacio, puede completarse el plano de Maudslay, faltando sólo los elementos no descubiertos en el Patio Sureste y edificios anexos. En particular, quedaron perfectamente definidas las galerías norte y poniente y las numerosas construcciones superpuestas levantadas en una época tardía en las galerías y patios, tales como las subgalerías norte y sur del Patio Noroeste (láms. VIII y X); los pasillos, escaleras, cuartos (lám. XII); el *temazcalli* (lám. XIII); los retretes y el canal de desagüe (lám. XIV) en el Patio Suroeste; las cámaras edificadas encima de los "subterráneos", en la esquina suroeste (lám. XVI).

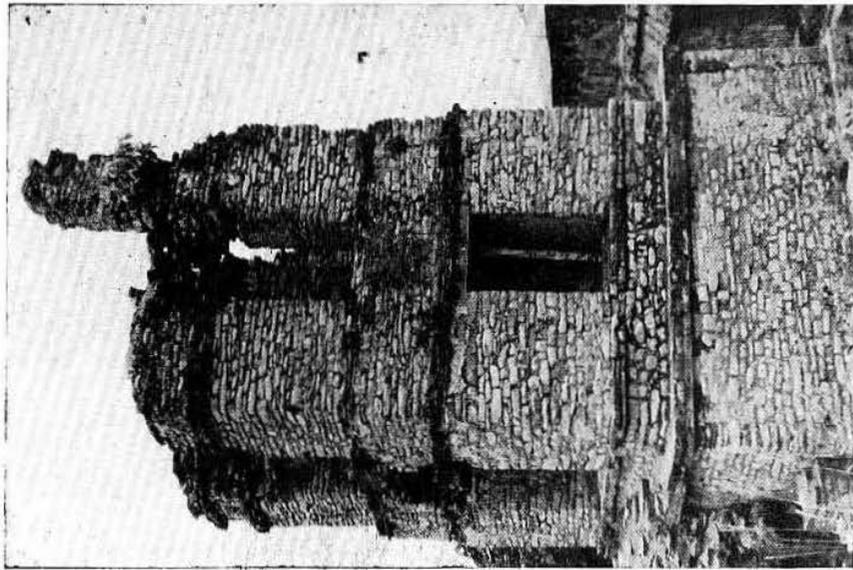
Lám. XVIIa. La torre de El Palacio al comenzar la temporada.

Al iniciarse la temporada de 1949, la torre de El Palacio se hallaba en pésimas condiciones de conservación. Con anterioridad, Miguel Angel Fernández había consolidado el cuerpo inferior y repuesto con vigas de zapote el dintel sur del primer piso. En nuestra primera temporada repusimos los dinteles del norte del primer y segundo pisos —dinteles de concreto—, exploramos y bajamos el escombros del techo que cubría el tercer piso, y desarmamos el pilar suroeste sumamente desplomado (lám. XVII). En la última temporada colocamos dinteles de concreto en el primer piso (lados oriente y poniente) y en el segundo (lados oriente, poniente y sur), rellenándose después los boquetes producidos por la caída de las vigas originales y completándose las molduras que limitan cada cuerpo.

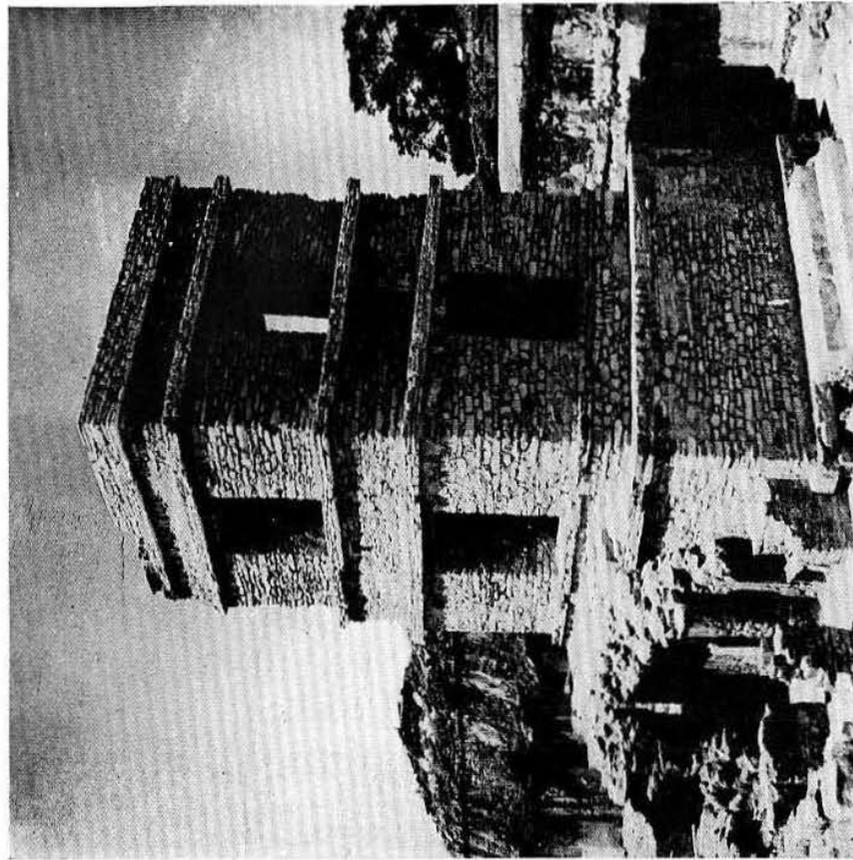
Lám. XVIIb. La misma, restaurada hasta el piso del último cuerpo (el pilar desplomado se desarmó).

El último pilar que quedaba del tercer cuerpo —de los dos que encontramos en 1949— fué desarmado por estar muy desplomado; se le retiró en su cara oriental una porción de estuco modelado que volvimos a formar sobre una placa de concreto para su conservación o para reponerlo en su sitio original cuando se reconstruya el pilar.

Con el fin de dar mayor solidez a la torre —la que acusa un desplome general hacia su esquina sureste— se vació una cadena de concreto debajo

del último piso, formando un cuadro sobre el que descansarán los pilares del tercer cuerpo; faltó hacer la esquina noroeste de esa cadena por tener que quitarse previamente la base semidestruída del correspondiente pilar y consolidarse la moldura. Hasta la altura del piso del último cuerpo, la torre ha quedado firmemente restaurada (lám. XVII) y con los datos descubiertos en 1949 será posible emprender en la próxima temporada la reconstrucción del último cuerpo y del techo.

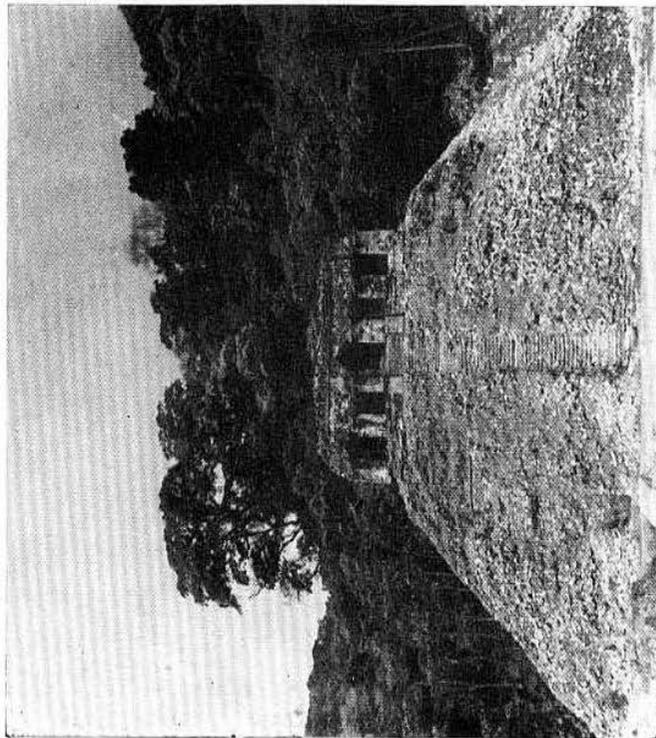
Lám. XVIII. El Templo de las Inscripciones al iniciar los trabajos de este año.

En la temporada de 1949 descubrimos que la pirámide se componía de un número impreciso de cuerpos escalonados, en gran parte desplomados, con una angosta escalera sin alfardas, de la que sólo descubrimos un tramo en la parte superior, mientras que en la base de la pirámide apareció una escalinata mucho más ancha y provista de alfardas. En la siguiente temporada se descubrió la escalinata en toda su altura, pero en un ancho reducido, con el propósito exclusivo de facilitar el acceso al Templo, comprobándose entonces que las gradas inferiores con alfardas forman un mismo perfil con los tramos angostos del resto de la escalinata (lám. XVIII).

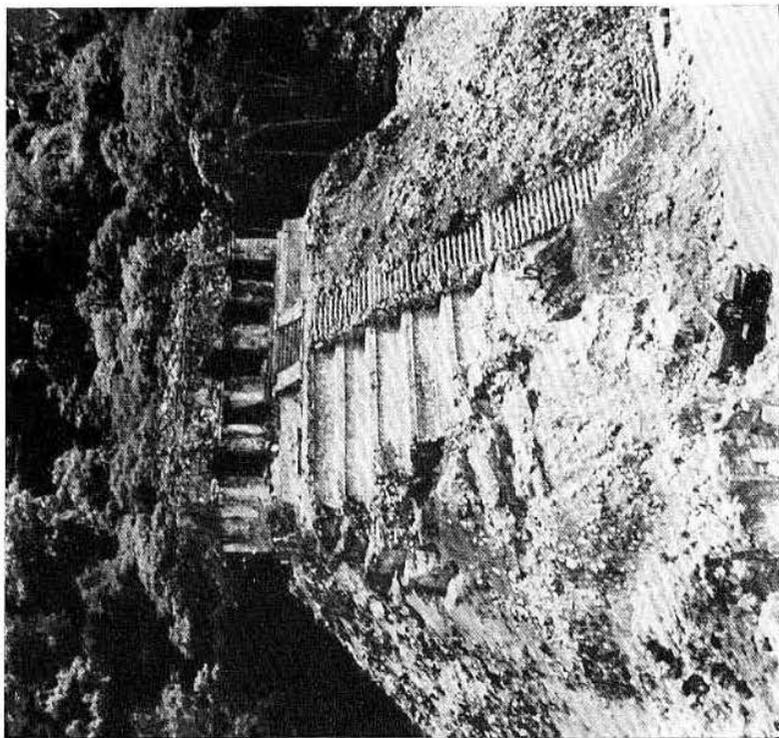
Lám. XIX. El mismo edificio en el curso de las exploraciones (los cuerpos superiores de la pirámide se ven casi intactos, salvo en la esquina noreste; de la mitad de la pirámide hacia abajo, los cuerpos están agrietados, desplomados y deslizados hasta varios metros.

Este año se exploró totalmente la mitad oriente del frente norte de la pirámide y su esquina noreste (lám. XIX), lo que representa aproximadamente la remoción de 600 m³ de escombros, o sean más de 1,000 toneladas. Así pudo precisarse el perfil de dicha pirámide y el carácter de las superposiciones que habíamos apuntado en las temporadas anteriores (fig. 4).

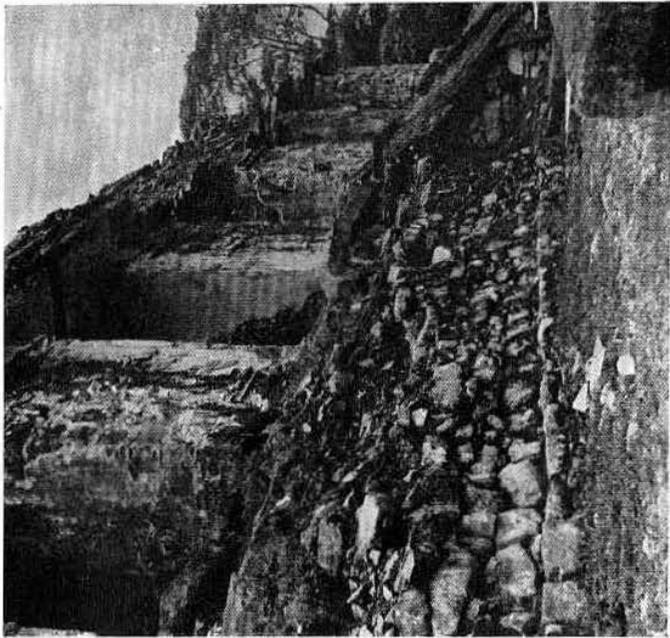
Lám. XX. El basamento de El Templo de las Inscripciones antes de ser restaurado.

truído en su fachada y en los lados este y oeste (láms. XX y XXI). Tal como quedó al finalizar esta temporada (lám. XXII), El Templo de las Inscripciones comienza a lucir su imponente arquitectura, cuyo conjunto, destacándose sobre el fondo de la selva, es visible desde la estación del Ferrocarril del Sureste, a diez kilómetros de distancia.

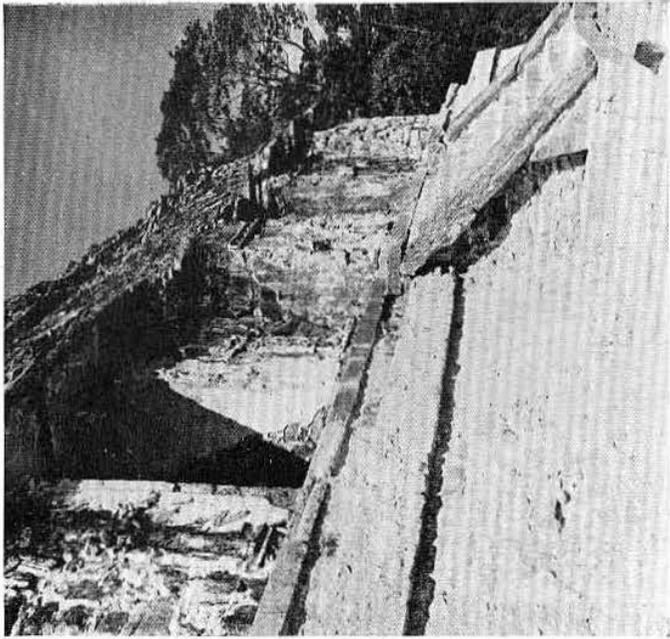
Lám. XXI. El mismo basamento reconstruido.

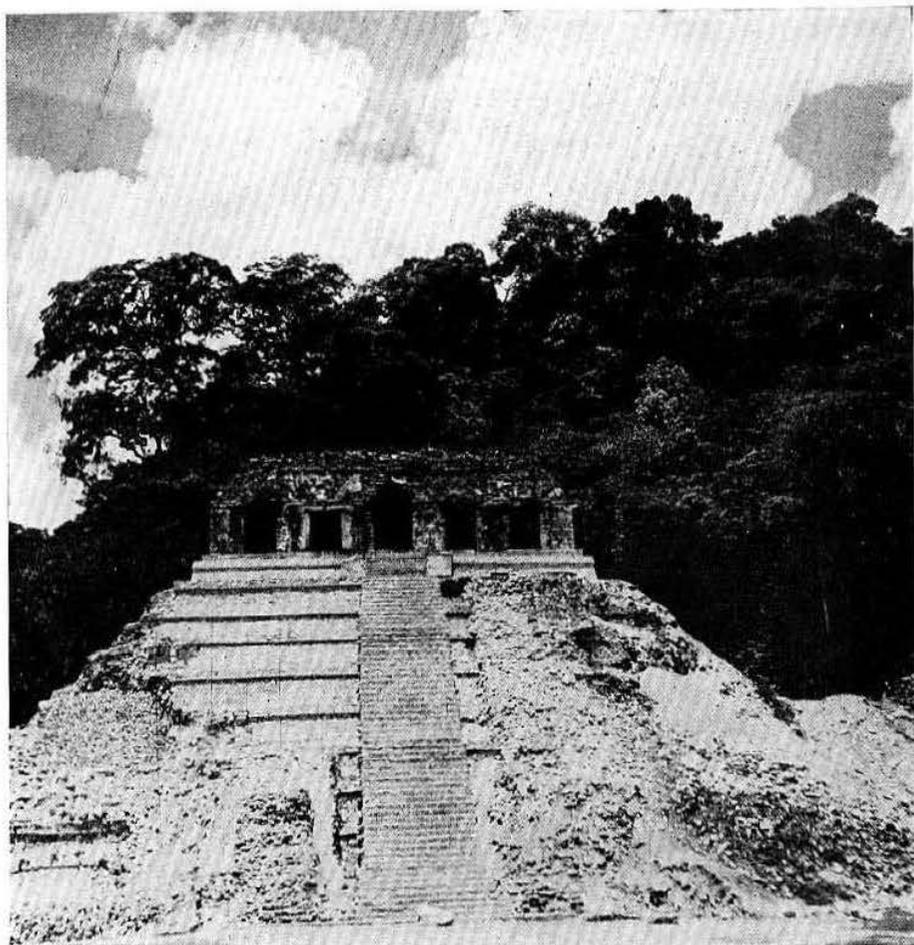
Lám. XXII. El templo de las Inscripciones al finalizar la temporada (el basamento del templo se ve reconstruido, los cuerpos superiores de la pirámide se consolidaron y la escalinata original quedó reconstruida; los cuerpos inferiores de la pirámide acentuaron su deslizamiento al retirarse el escombro en su base).

En El Templo de las Inscripciones pudo definirse el perfil de la pirámide, con sus 8 cuerpos escalonados en talud y su escalinata central sin alfardas (lám. XXII). Cada cuerpo presenta un paramento inclinado, enmarcado entre dos anchas molduras que siguen la misma inclinación; sólo el cuerpo inferior carece de moldura en la base. La escalera original, que arranca al nivel de la base del cuerpo inferior, pero a casi 3 m. por encima del nivel de la plaza, consta de 3 tramos irregulares y es relativamente angosta. Las 9 gradas inferiores, mucho más anchas y provistas de alfardas, corresponden a una época posterior. Se adosó un primer talud a los cuerpos, probablemente en toda la altura de la pirámide, ocultando los cuerpos escalonados, para evitar el derrumbe que debió iniciarse en la esquina noreste. Más tarde, para reforzar este primer contrafuerte, adosaron otro talud, al parecer hasta un tercio de la altura de la pirámide, talud que se utilizó en su tramo inferior para servir de alfardas a las 9 gradas añadidas con el fin de salvar la diferencia de nivel entre la plaza y el arranque de la escalinata original.

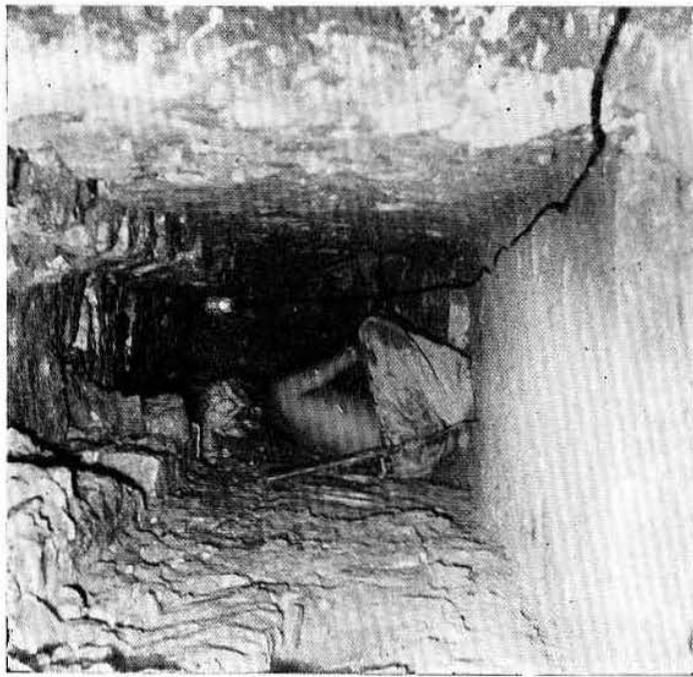
Lám. XXIII. Galería anexa a la escalera interior de El Templo de las Inscripciones, en vías de ser vaciada del relleno con que fué inutilizada.
