EXPLORACIONES EN PALENQUE: 1951

ALBERTO RUZ LHUILLIER

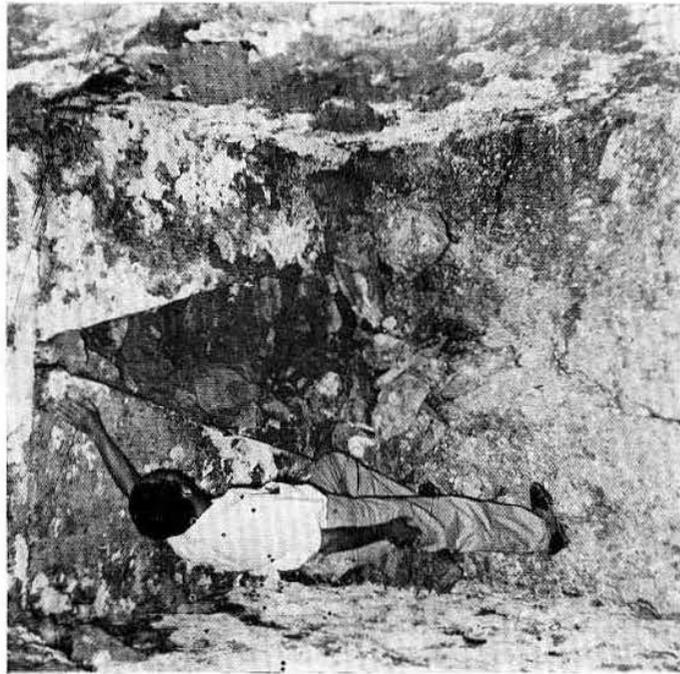
Lám. XXIV. A 16 metros por debajo del piso del Santuario de las Inscripciones aparece un nuevo tramo de bóveda, obstruido como el resto de la escalera interior, por fuerte relleno de piedras amarradas con barro.

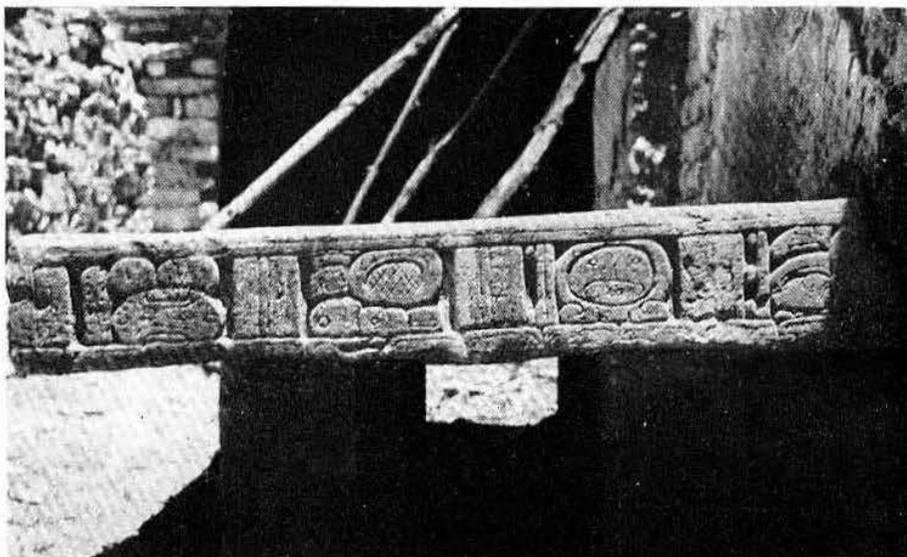
Lám. XXV. Lado este del altar descubierto en la galería exterior de los "Subterráneos" en El Palacio (se lee una rueda calendárica "12 Ahau, 8 Ceh").

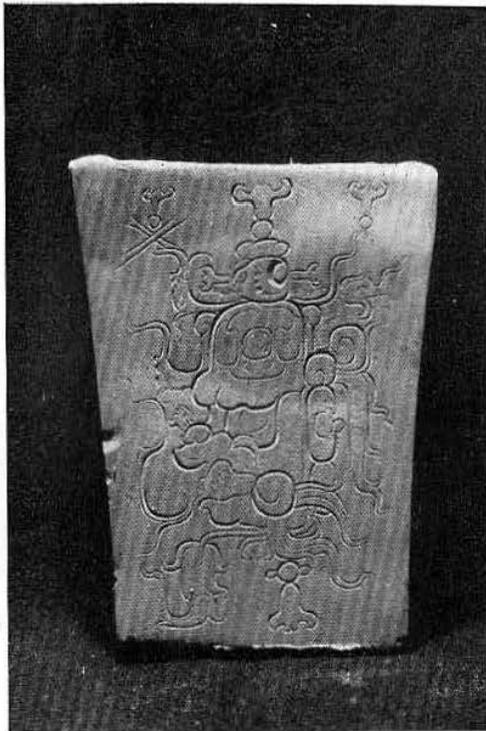
Lám. XXVII. Lápida con fino grabado que representa a una deidad de rasgos muy elaborados.

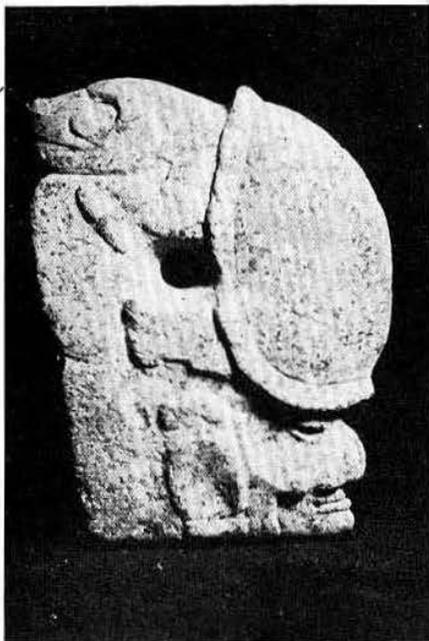
a. Hacha votiva representando un anciano, cuyo cráneo es una tortuga.

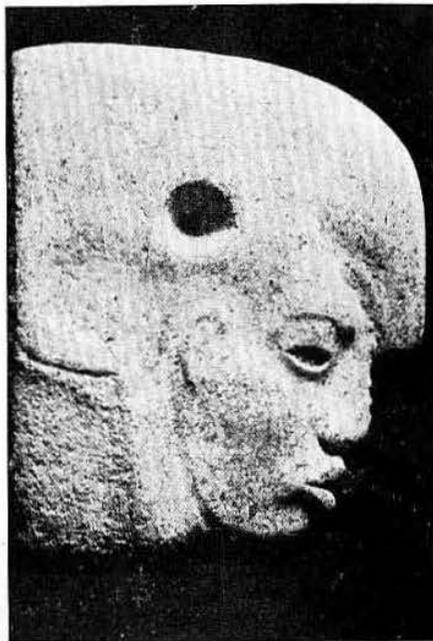
b. Hacha votiva con realista representación humana.

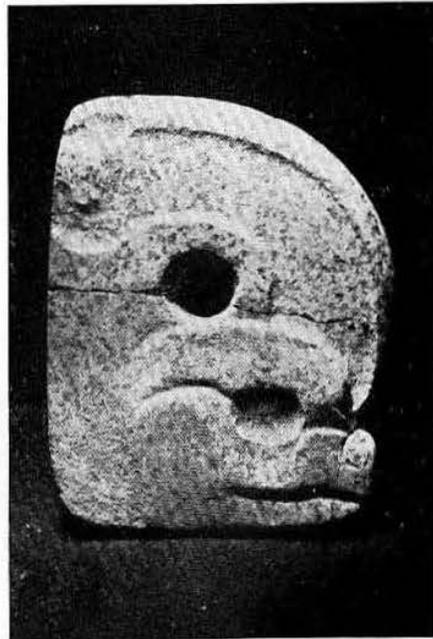
d. Hacha votiva que parece representar la cara de un jabalí.

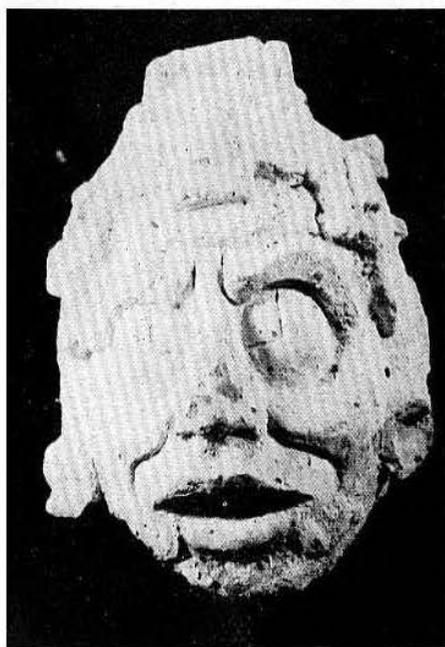
Lám. XXXII. Máscara del dios solar con ojos grandes y pupilas cuadradas.

bajo el aspecto de un grave personaje realizado con impresionante realismo (lám. XXX), o mediante un rostro humano con alguno de los rasgos simbólicos de la deidad —ojo grande, diente mutilado en forma del signo “Ik”— (láms. XXXI y XXXII), o también como mono con el signo “Ahau” en la frente (lám. XXXIII).

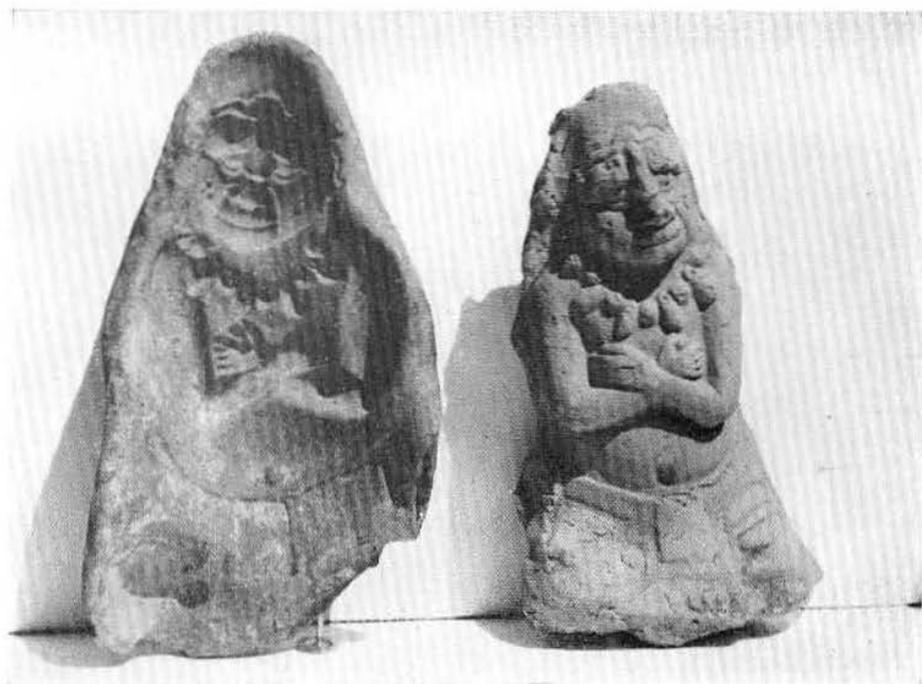
Lám. XXXV. Molde de barro hallado en el desagüe de El Palacio y figurilla de arcilla hecha con el mismo, perteneciente al Museo Nacional.

Las figurillas abundan, moldeadas (láms. XXXV y XXXVI), modeladas (lám. XXXVII) o de técnica mixta, a veces con restos de pintura. Parte de ellas constituyen silbatos, mientras que otras son macizas. Entre los principales tipos —de los cuales presentamos una lámina de dibujos en nuestro informe de 1949— los más frecuentes son: cuerpos humanos, cabezas humanas con gran variedad de tocados (lám. XXXVIII), caras tatuadas y con deformación craneana, caras de anciano o de rasgos grotescos, cabezas con tocado muy elaborado, yelmo zoomorfo o superposición de máscaras animales, cara emergiendo de las fauces de un animal, dios mofletudo, y numerosas cabezas de animales (identificamos en nuestro informe de 1949 los siguientes: conejo, jabalí, tigre, lagarto, mono, iguana, roedor; los Sres. Rands citan aves y posibles perros). Es particularmente notable la frecuen-

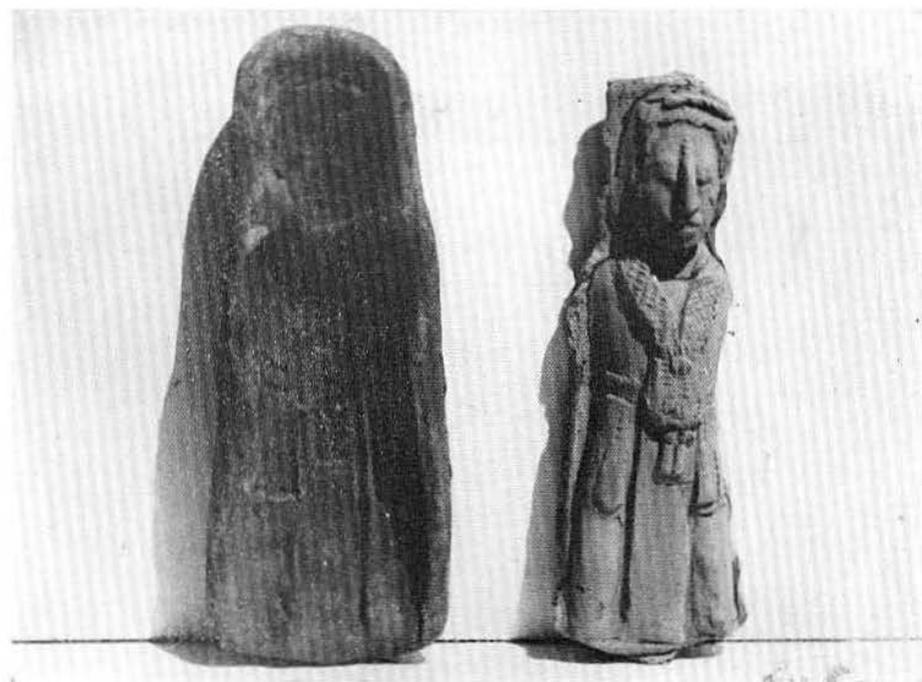
Lám. XXXVI. Otro molde de barro y su correspondiente prueba en arcilla.

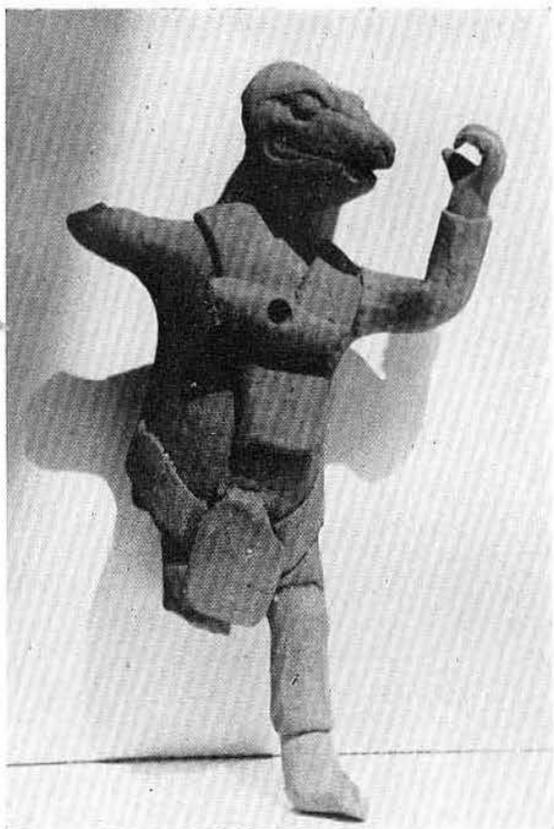
Lám. XXXVII. Figurilla modelada que posiblemente represente a un guerrero con yelmo de animal, en actitud de atacar con una lanza.

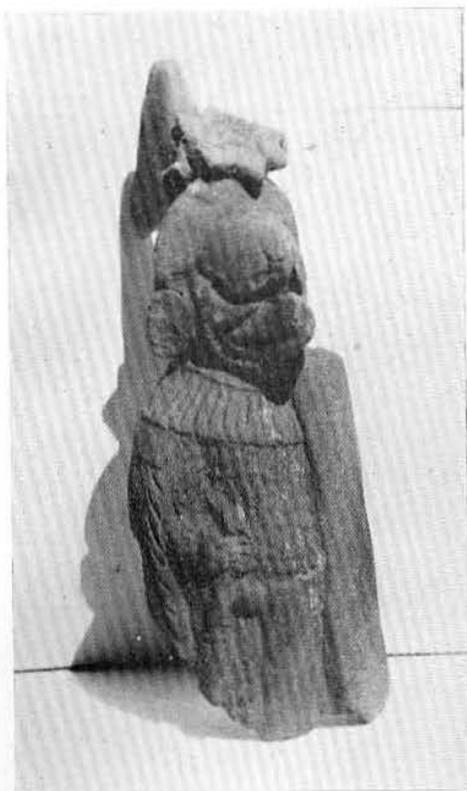
Lám. XXXIX. Guerrero con yelmo de animal, escudo rectangular, camisa de algodón y mazo de madera.

cia de representaciones de guerreros (láms. XXXIX y XL), debidamente provistos de armas defensivas y ofensivas (escudos rectangulares, yelmos, camisas protectoras de algodón, mazos de madera dura, macanas de doble filo de puntas de obsidiana o pedernal, lanzas, etc.)

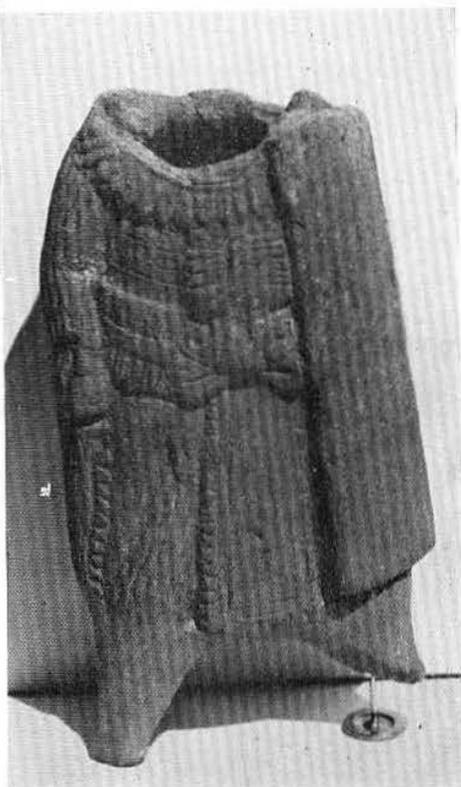
Lám. XL. Guerrero con escudo rectangular, traje de algodón y macana de doble filo con puntas de obsidiana o pedernal.
