Reubicación de la cruz atrial del templo de San Juan Bautista en Coyoacán

Alejandro Meraz Moreno

Dirección de Salvamento Arqueológico, INAH

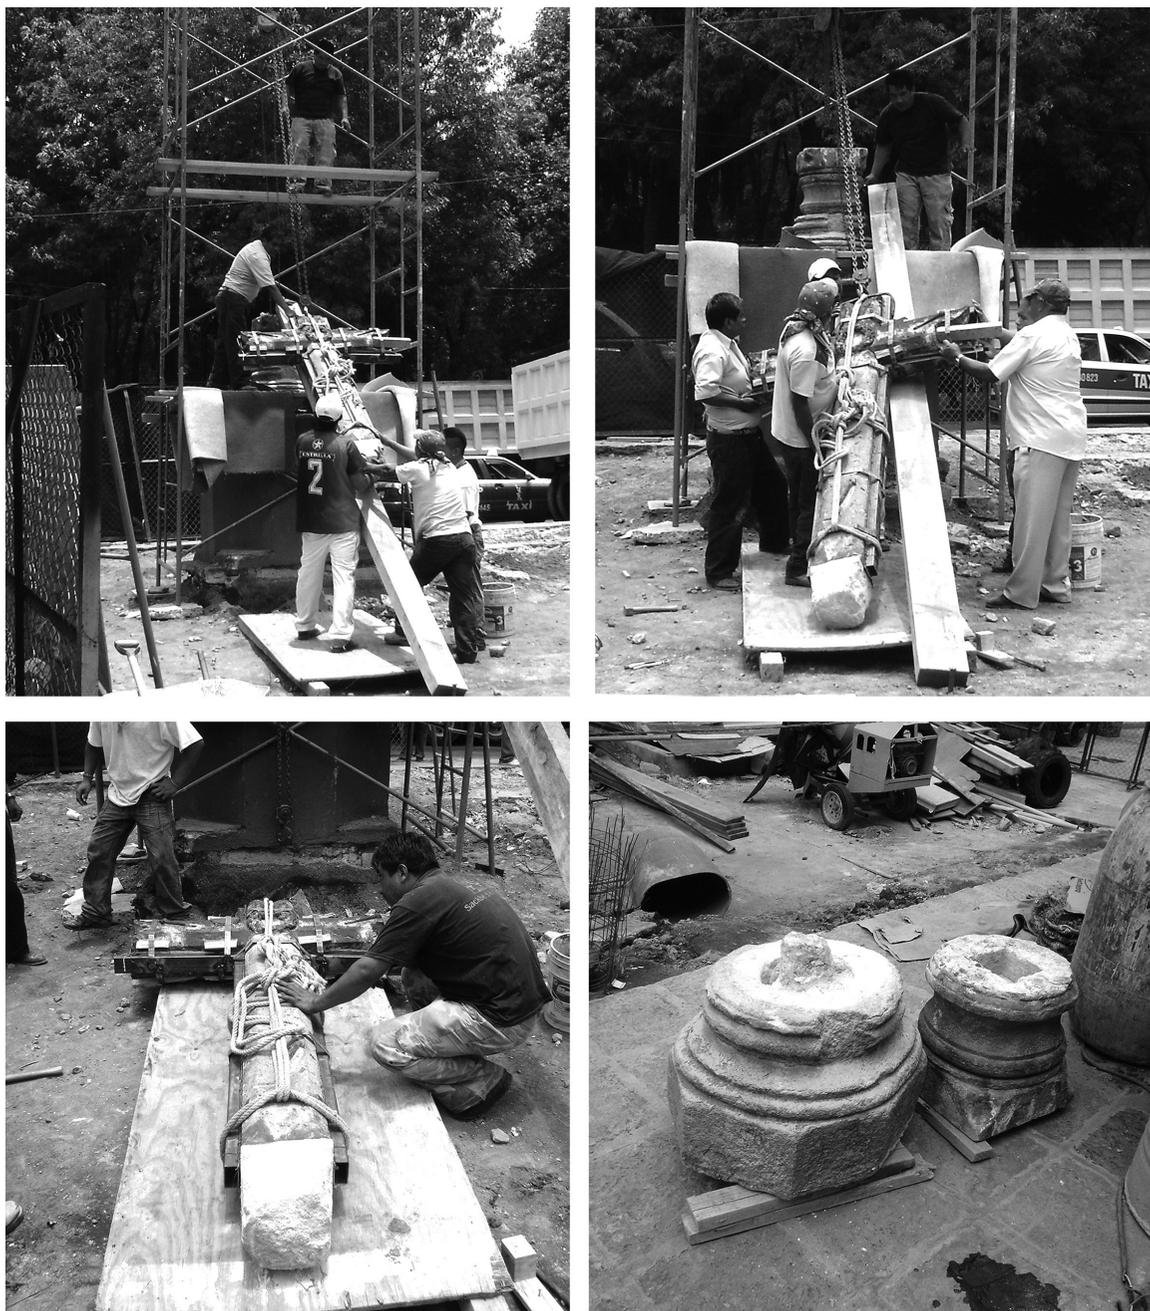
Para el desmonte, el elemento fue circundado con un armazón de metal soldado, con el fin de contener las piezas y evitar desprendimientos, utilizándose un sistema de andamiaje, tablonés, cuerdas y polea (figura 1).

Fig. 1 Proceso de desmontaje de la cruz atrial de San Juan Bautista.

Esta cruz se levantaba sobre un capitel en el que la espiga se introducía 0.35 m; a su vez, el capitel descansaba sobre una basa (figura 1). Los tres elementos, basa, capitel y cruz, se erigían sobre un basamento octagonal construido sobre una cimentación cuadrangular, con altura de 1.32 m, a partir del nivel de piso terminado (NPT). La altura total del monumento era de 4.32 metros.

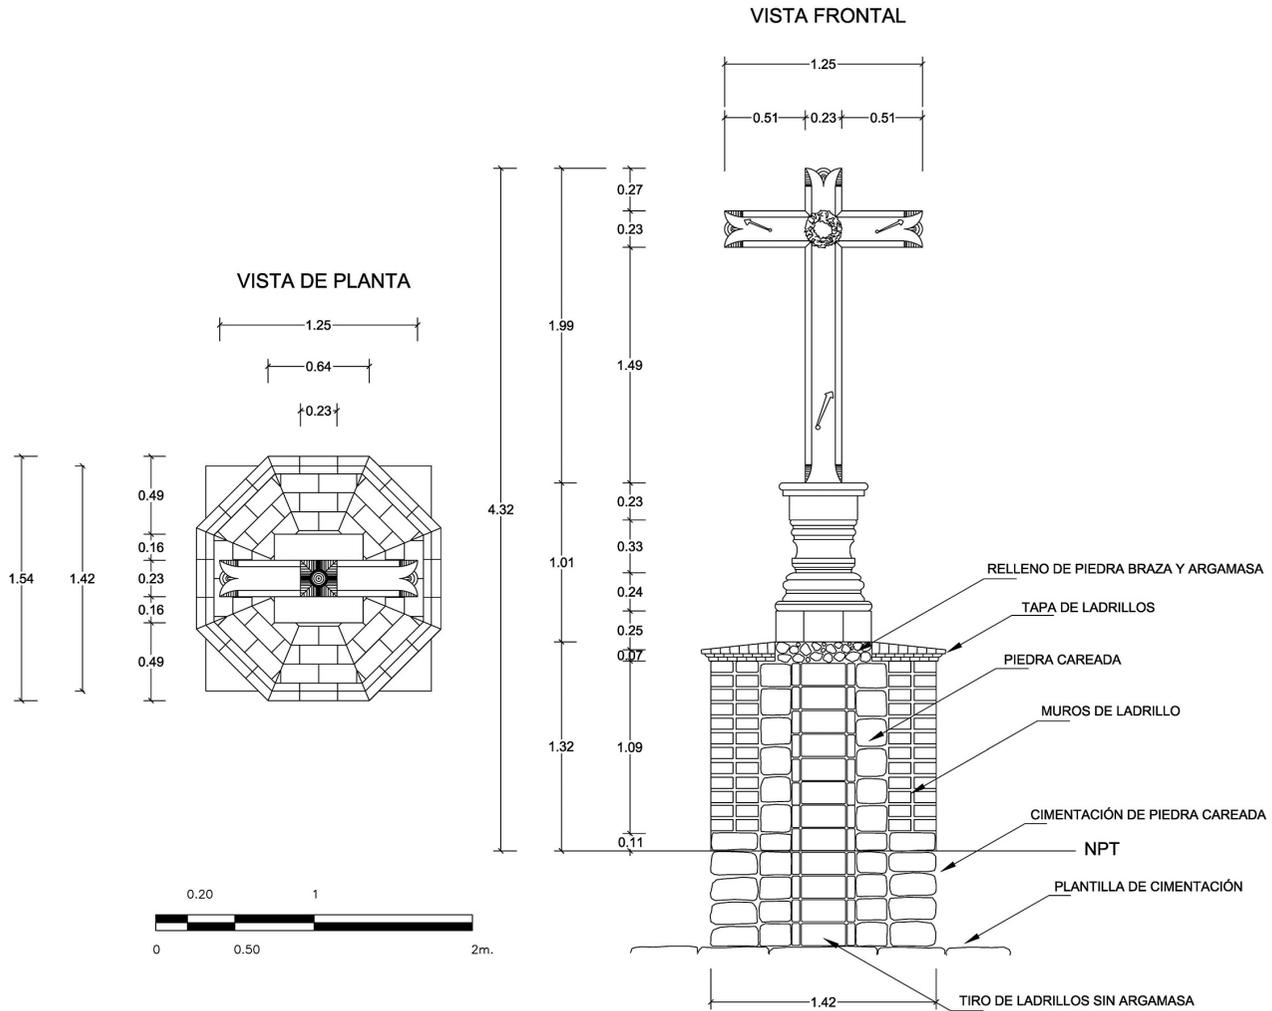
Elaborada en cantera gris con bordes biselados, la cruz consta de varias piezas, con 1.99 m de altura por 0.23 m de ancho y 0.23 m de espesor; la amplitud de la barra transversal es de 1.25 m y los extremos están labrados en forma de flores de lis. En su lado frontal presenta tres clavos labrados, uno en cada brazo y otro al pie, así como una corona al centro, elementos

que hacen alusión a los clavos empleados en la crucifixión de Cristo y la corona de espinas que le fue colocada, según la referencia de los evangelios (figura 2).

Fig. 2 Planta y vista frontal de la cruz atrial de San Juan Bautista.

Sobre esta cimentación se construyó el basamento octagonal, cuyas caras medían 0.64 m de ancho por 1.09 m de altura cada lado. Estaba construido con un núcleo de bloques de piedra careada unidos con cal y arena, circundados por dos muros concéntricos de ladrillos de $7 \times 12 \times 24$ cm, unidos con el mismo tipo de aglutinante y repellado todo ello con argamasa (figuras 2 y 3).

En el centro del basamento se registró un tiro de planta cuadrangular de 0.28 m por lado y 1.80 m de altura, delimitado por ladrillos de $4 \times 12 \times 24$ m, que iba desde el desplante hasta la tapa del basamento (figuras 2 y 3). Los ladrillos que definían el tiro no estaban unidos con cementante, sino colocados a hueso, uno encima de otro. En el fondo del tiro fueron hallados sólo restos de madera y carbón, existiendo la posibilidad de que éstos hayan formado parte de algún elemento depositado durante la construcción y que se degradó al paso del tiempo.

La parte alta del basamento fue sellada con una tapa en pendiente formada por tres hiladas de ladrillos rojos, pero la parte central mostraba un relleno de piedra volcánica irregular y argamasa de aproximadamente 0.15 m de espesor, sobre la que se asentaba la basa que servía de pedestal a la cruz (figura 2). Es probable que este relleno correspondiera a una afectación, pues difería del sistema constructivo a base de ladrillos y bloques de piedra.

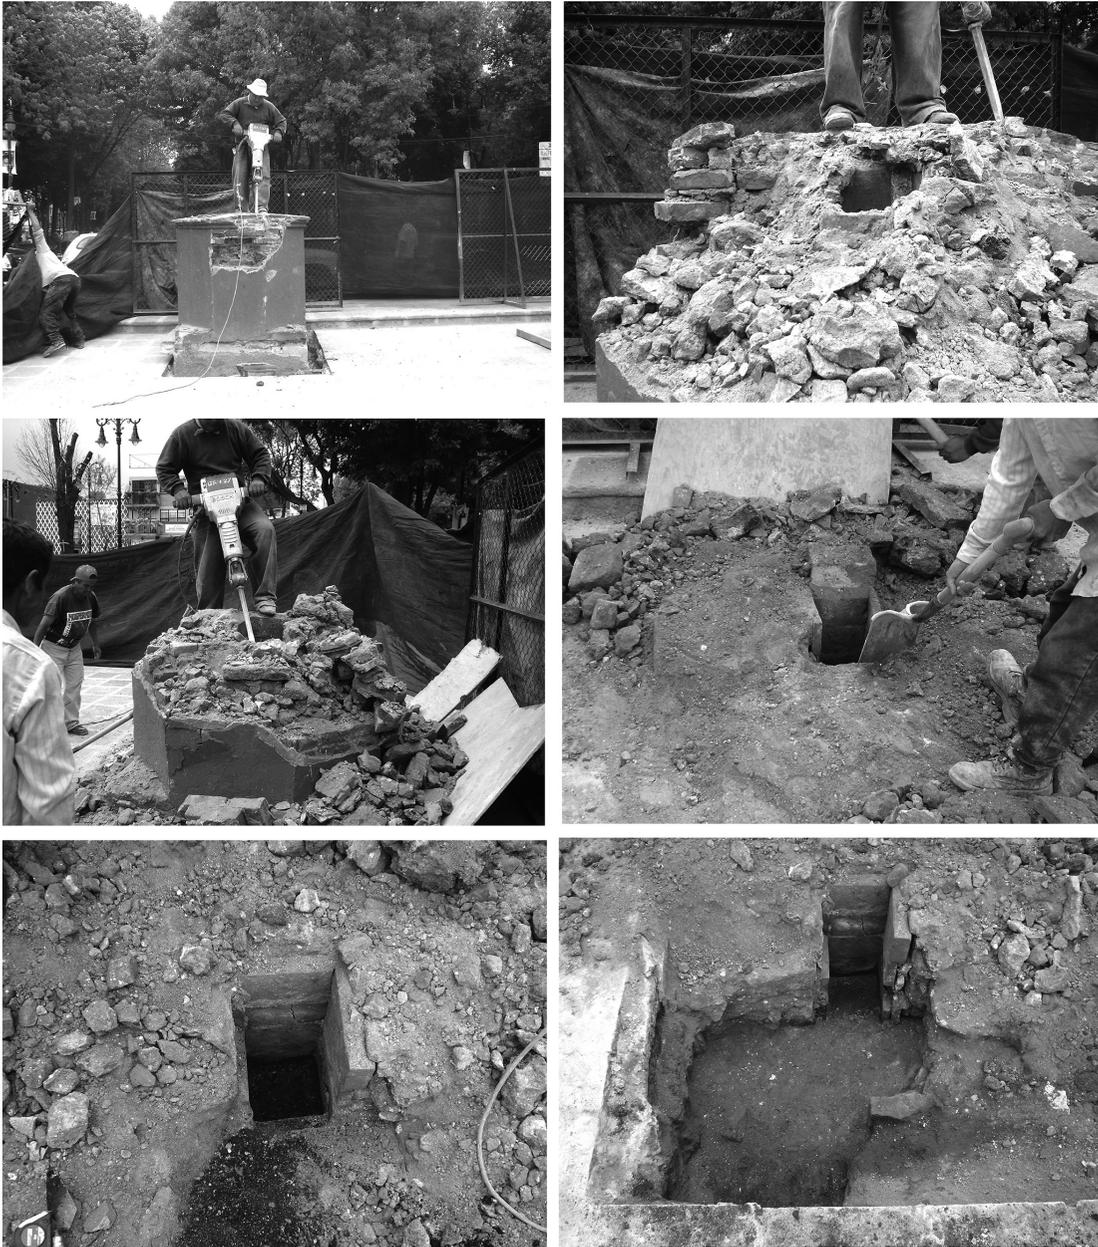
Fig. 3 Demolición del basamento y registro del sistema constructivo; se aprecia la presencia del tiro en la parte central.

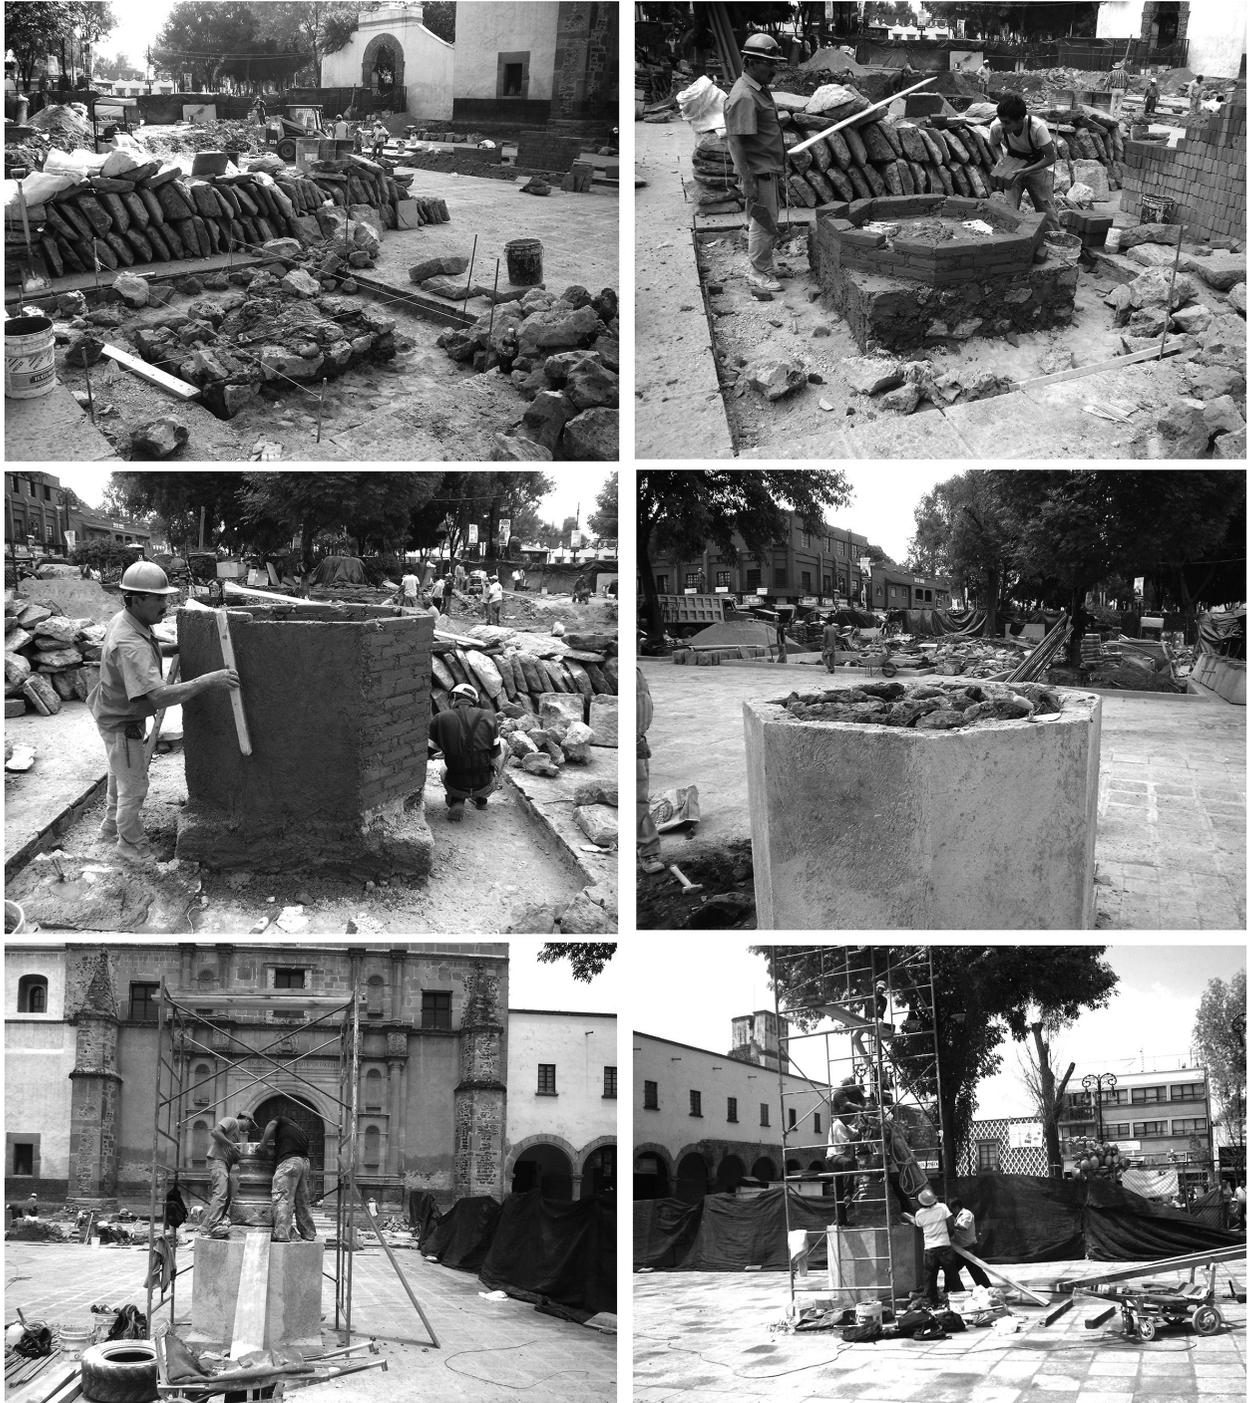
Fig. 4 Construcción del nuevo basamento, apreciándose el sistema constructivo, y colocación de la cruz atrial.

Por su parte, el nuevo basamento fue construido como una réplica del anterior, a partir de las mismas medidas, pero con distinto sistema y materiales constructivos. La base de cimentación de planta cua-

drangular fue conformada por piedra braza y mortero, sobre la cual se erigió el basamento de planta octagonal, constituido por un muro sencillo de ladrillo rojo, relleno con piedra volcánica irregular y mortero. Para el acabado final se aplicó un repellado de mortero (figura 4). La basa, el capitel y la cruz fueron colocadas sobre su nueva base haciendo uso del mismo sistema de andamiaje, cuerdas y polea.
