El edificio de la Antigua Escuela Nacional de Agricultura y Veterinaria “San Jacinto”: una historia a través de sus etapas constructivas

Palabras clave: Hospicio San Jacinto, Tacuba, José Luis Collazo, etapas constructivas, propiedades.

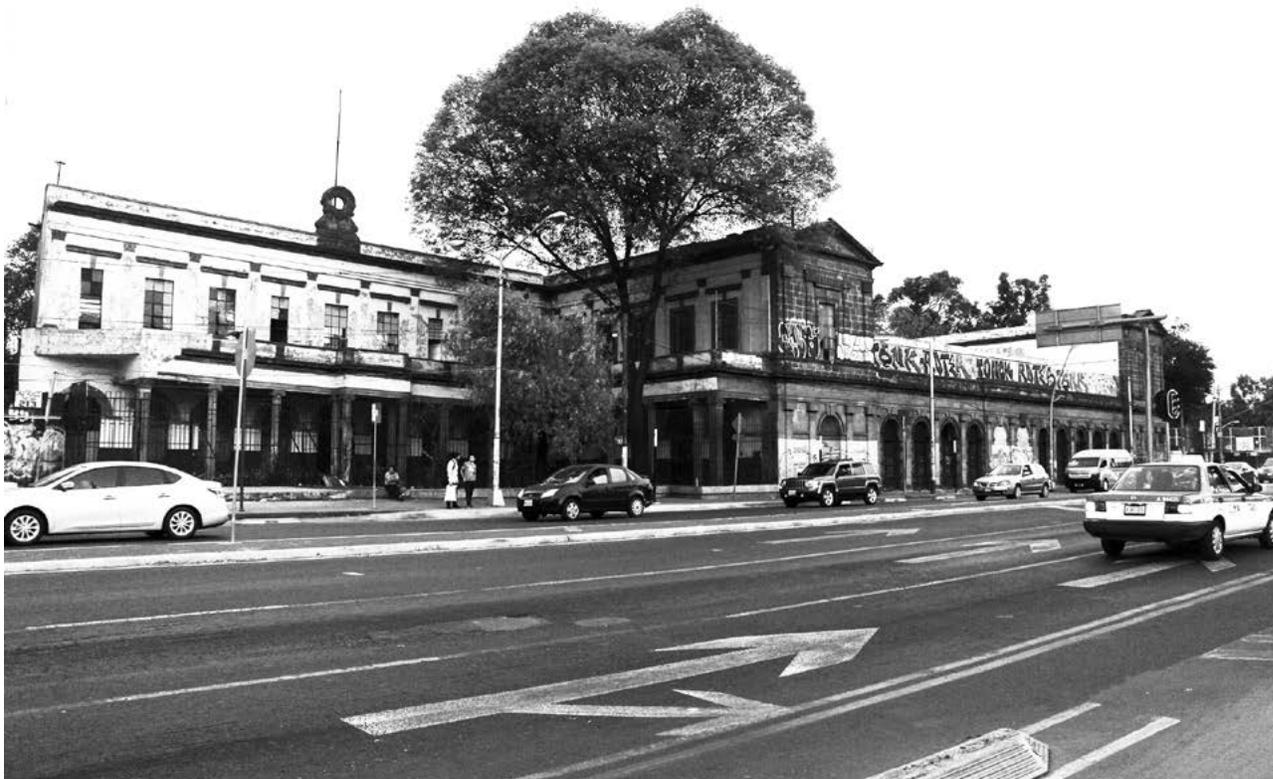
Figura 1. Fachada principal de la Antigua Escuela Nacional de Agricultura y Veterinaria "San Jacinto", calzada México Tacuba. Fotografía de Yunuen Maldonado, 2017.

con grafitis y sus nichos convertidos en tiraderos de basura. El inmueble da la sensación de estar incompleto, apretujado entre vialidades que amenazan con estrangularlo, al margen de la gente que tiene que hacer equilibrio para no bajarse de la angosta banqueta que separa al edificio de esta concurrida avenida (figura 1).

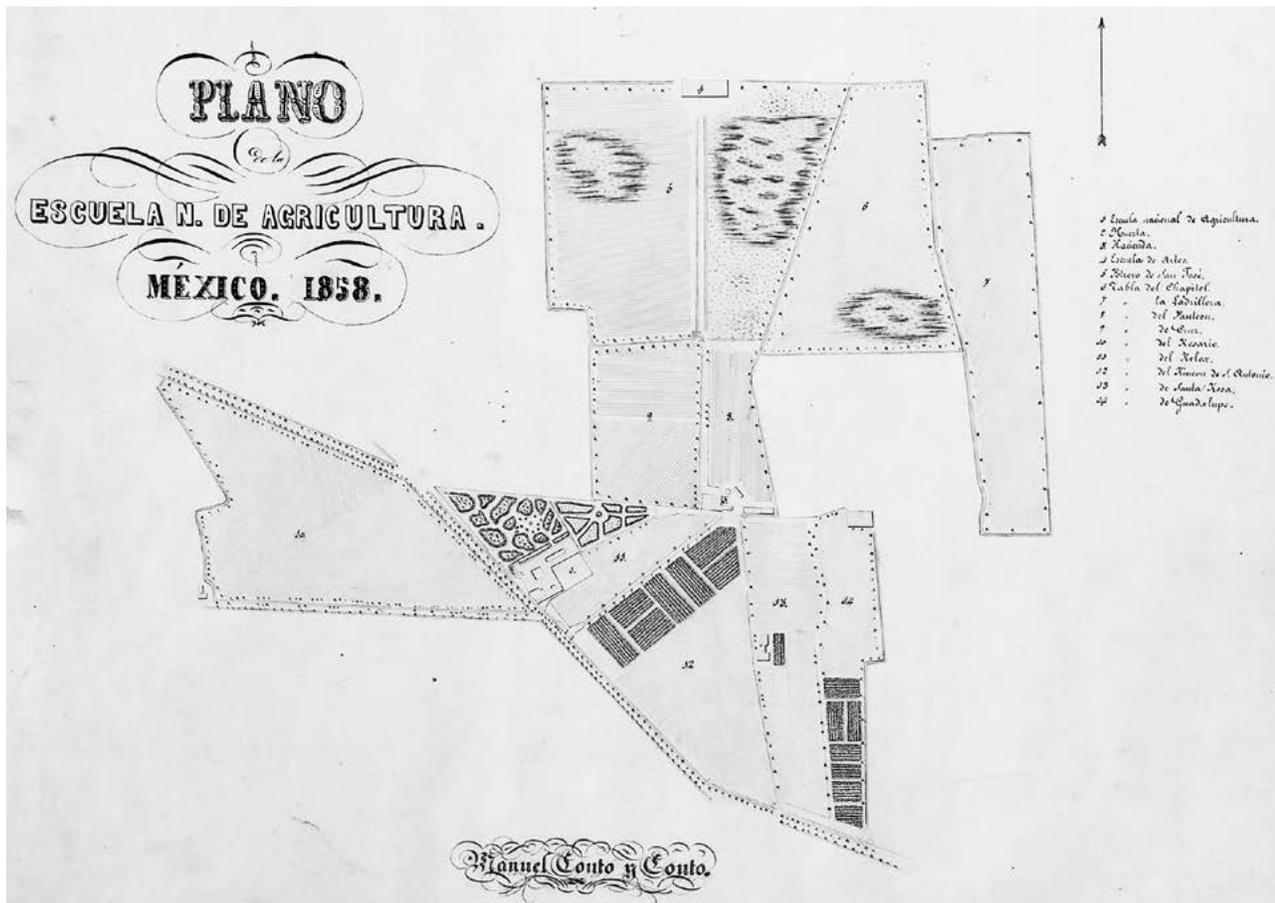
Figura 2. Manuel Couto y Couto, Plano de la Escuela Nacional de Agricultura, México, 1858. Fuente: Acervo Histórico de la Antigua Escuela de Veterinaria "San Jacinto".

A partir del plano elaborado en 1858 por Manuel Couto y Couto se aprecia cuáles eran las construcciones que conformaban el inmueble y los terrenos con su nombre (figura 2).¹⁷ También se observa la planta del hospicio, el cual se distribuía a partir de tres claustros; dos de ellos son mencionados en documentos de la época como “el colegio grande” y “el colegio chico”;¹⁸ las paredes eran de mampostería y los techos eran de vigas;¹⁹ los corredores “eran sombríos, angulosos, estrechos, con escalones para pasar de uno a otro”.²⁰ El acceso principal posiblemente se realizaba por la calzada Tacuba, donde de acuerdo con el plano se aprecia un espacio abierto, tal vez un atrio, ya que a un costado del mismo se situaba la iglesia “de Oriente a Poniente y la puerta principal daba al camino real de Tacuba”.

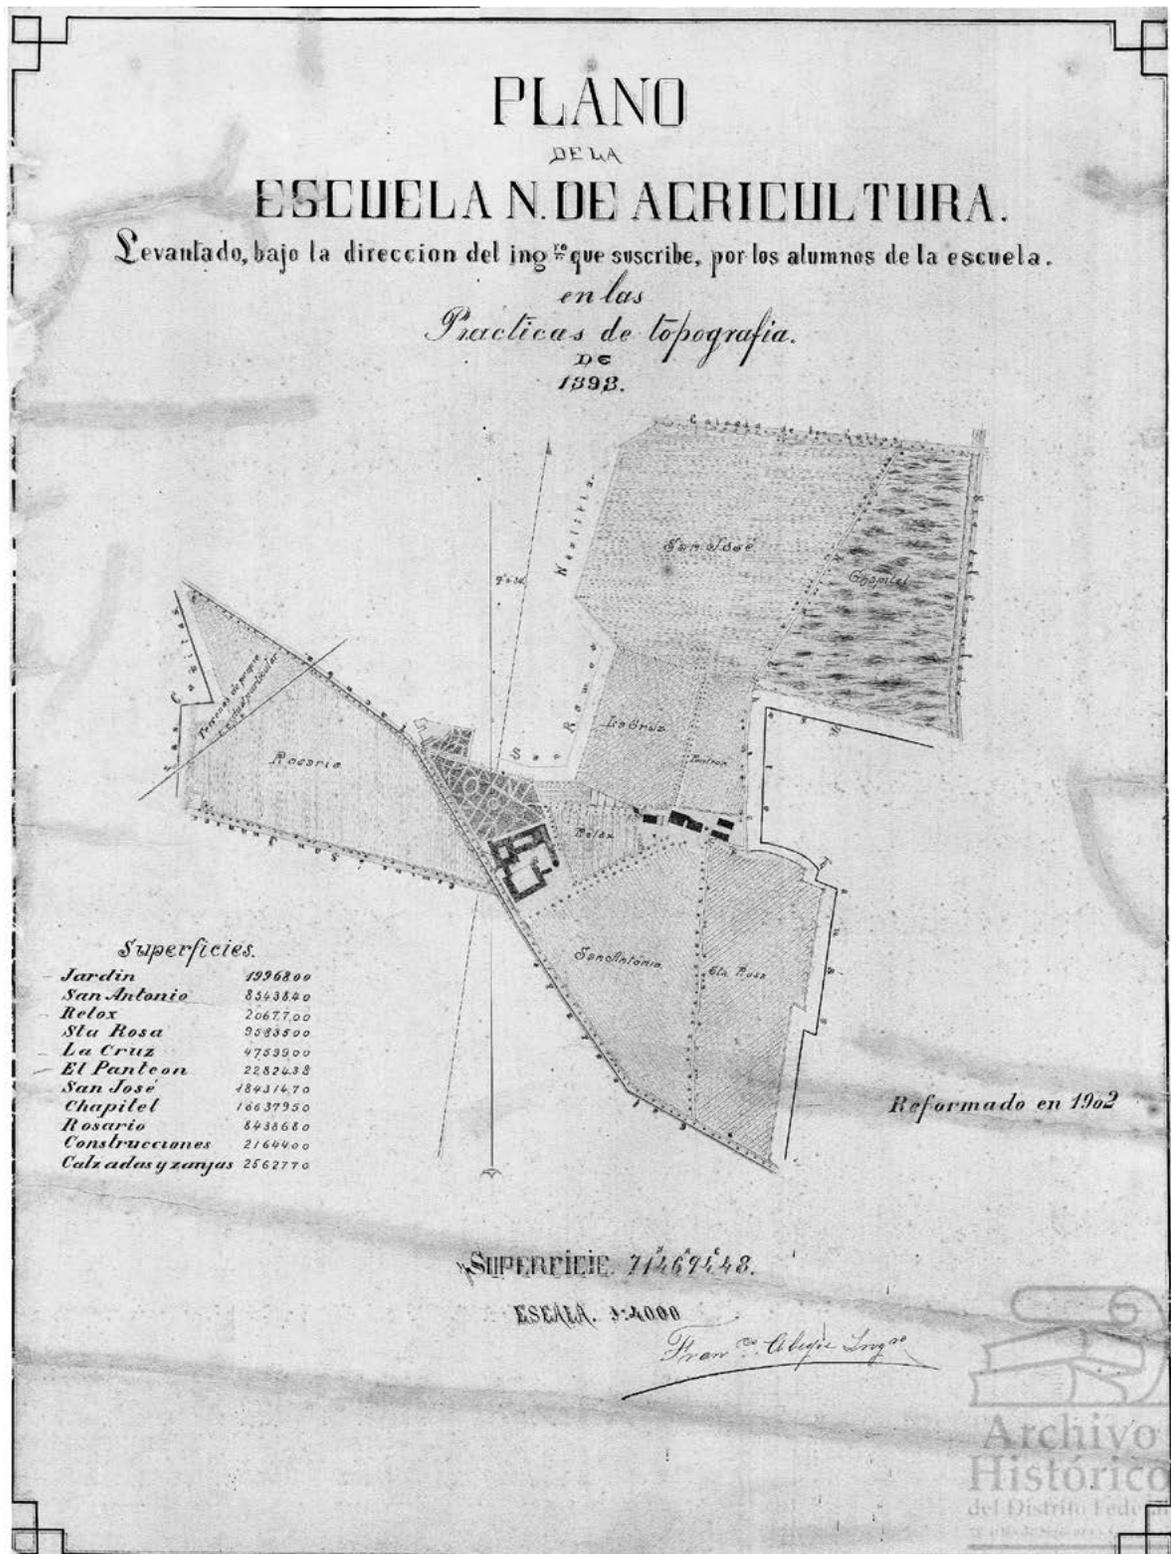
Figura 6. Plano de la Escuela Nacional de Agricultura, 1898. Fuente: Archivo Histórico de la Ciudad de México "Carlos de Sigüenza y Góngora".

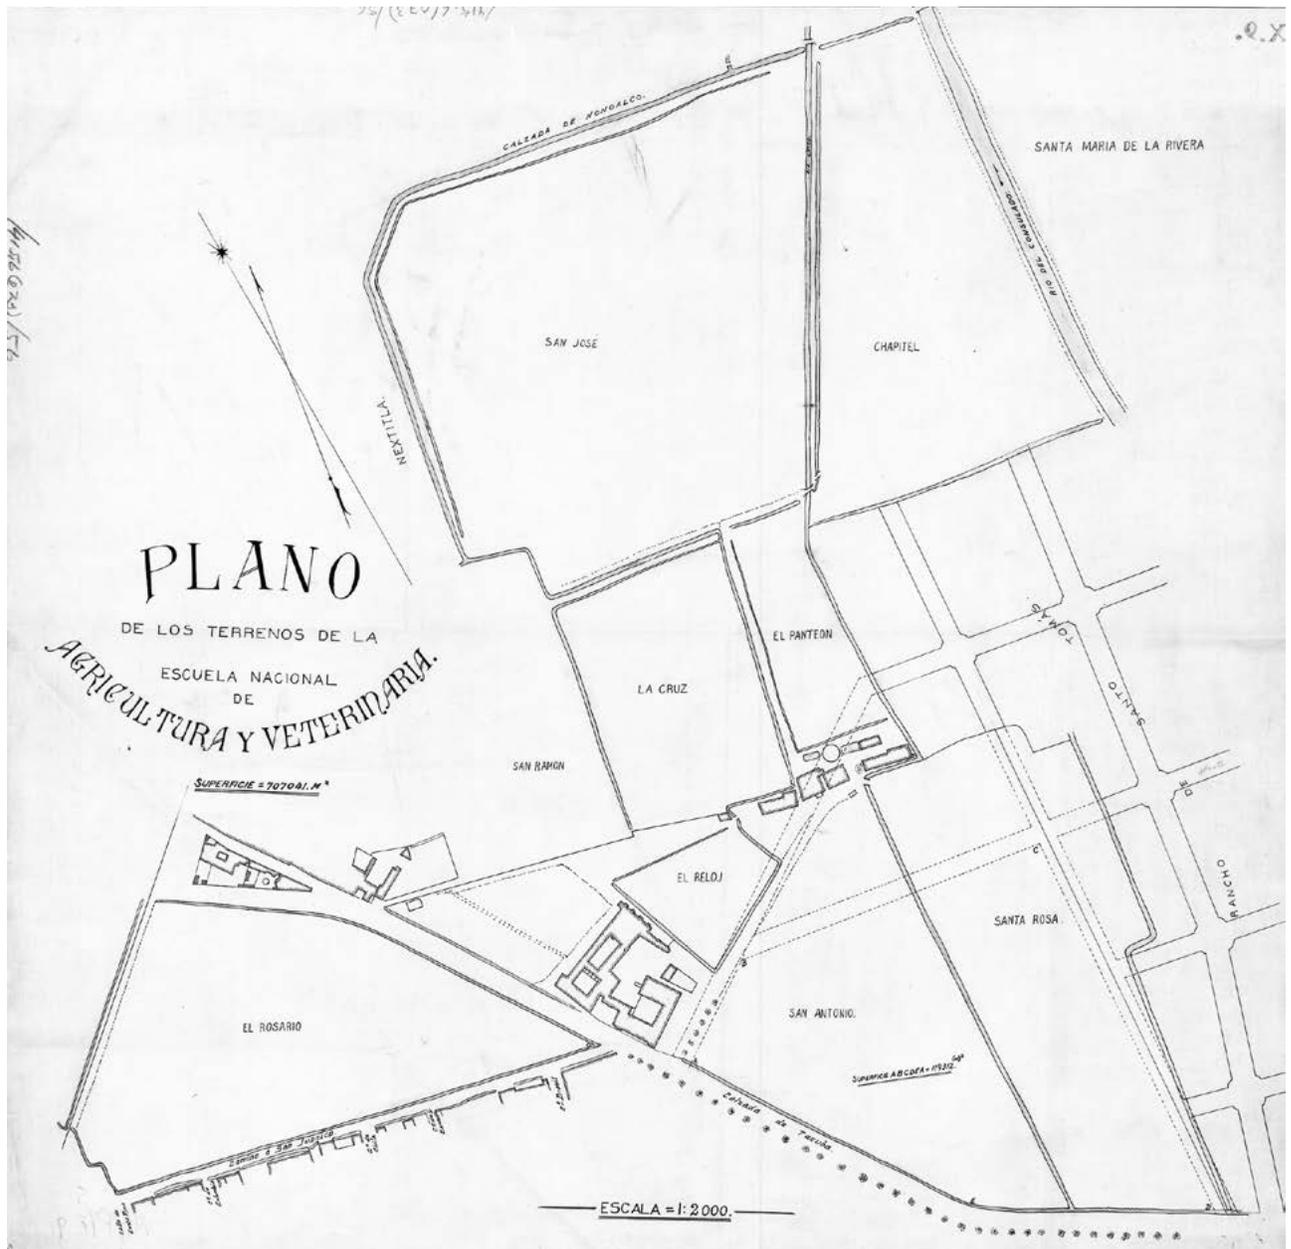
Figura 7. Plano de la Escuela Nacional de Agricultura, ca. 1906-1907. Fuente: Archivo Histórico de la Ciudad de México "Carlos de Sigüenza y Góngora".

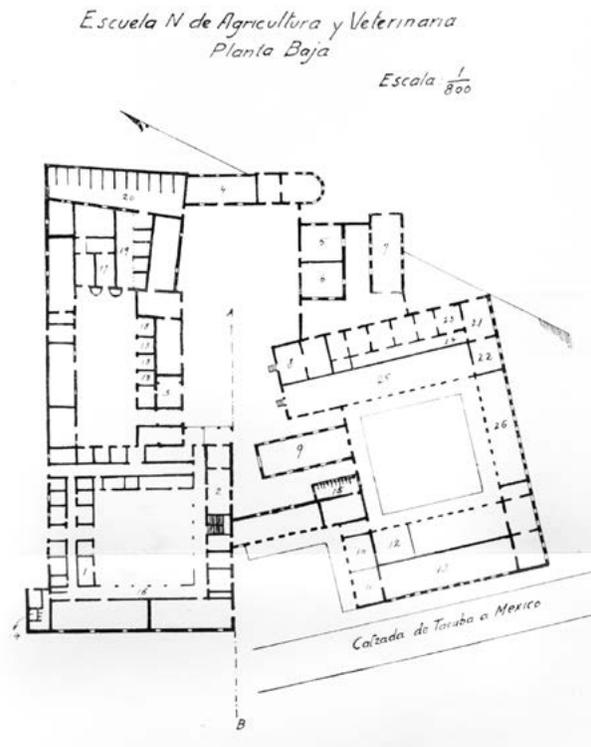
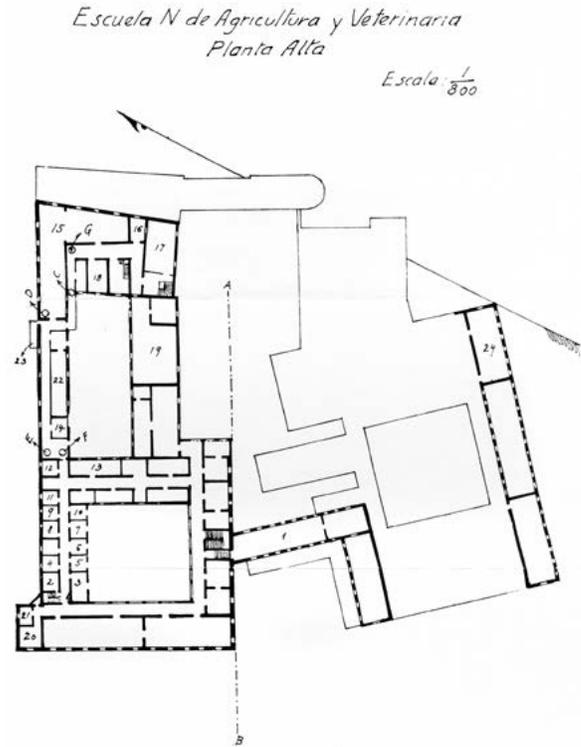
Figuras 8 y 9. Alberto J. Pani. "Informe relativo a las condiciones en que se encuentran los edificios de la Escuela Nacional de Agricultura y Veterinaria desde el punto de vista de la higiene escolar", 1911, *Anales de la Asociación de Ingenieros y Arquitectos de México*, t. x, vol. 1, 1913.

se alteró. El plano elaborado por Alberto J. Pani registra comunicación entre los salones de los torreones y el salón central; aunque esto se mantuvo, años después fue necesario abrir un vano de acceso en el muro noroeste, que hasta nuestros días comunica en forma directa con el patio central (figura 8).

En el torreón ubicado en la esquina suroeste se construyó una escalera de concreto. Para dar cabida a ésta fue necesario reducir el salón que antes existía allí. Gracias a las calas practicadas recientemente se puede identificar la zona que marca la continuidad del entresijo. Aquí vale la pena traer a colación la inspección efectuada por Pani en 1911, quien hizo notar “el reducidísimo número de puntos de acceso al piso alto”,¹¹² tal como quedó asentado en sus planos, donde sólo consigna escaleras en los espacios aledaños a los números 2 y 15 de la planta baja, y próximos a los espacios 1, 2 y 17 de la planta alta (figuras 8 y 9).

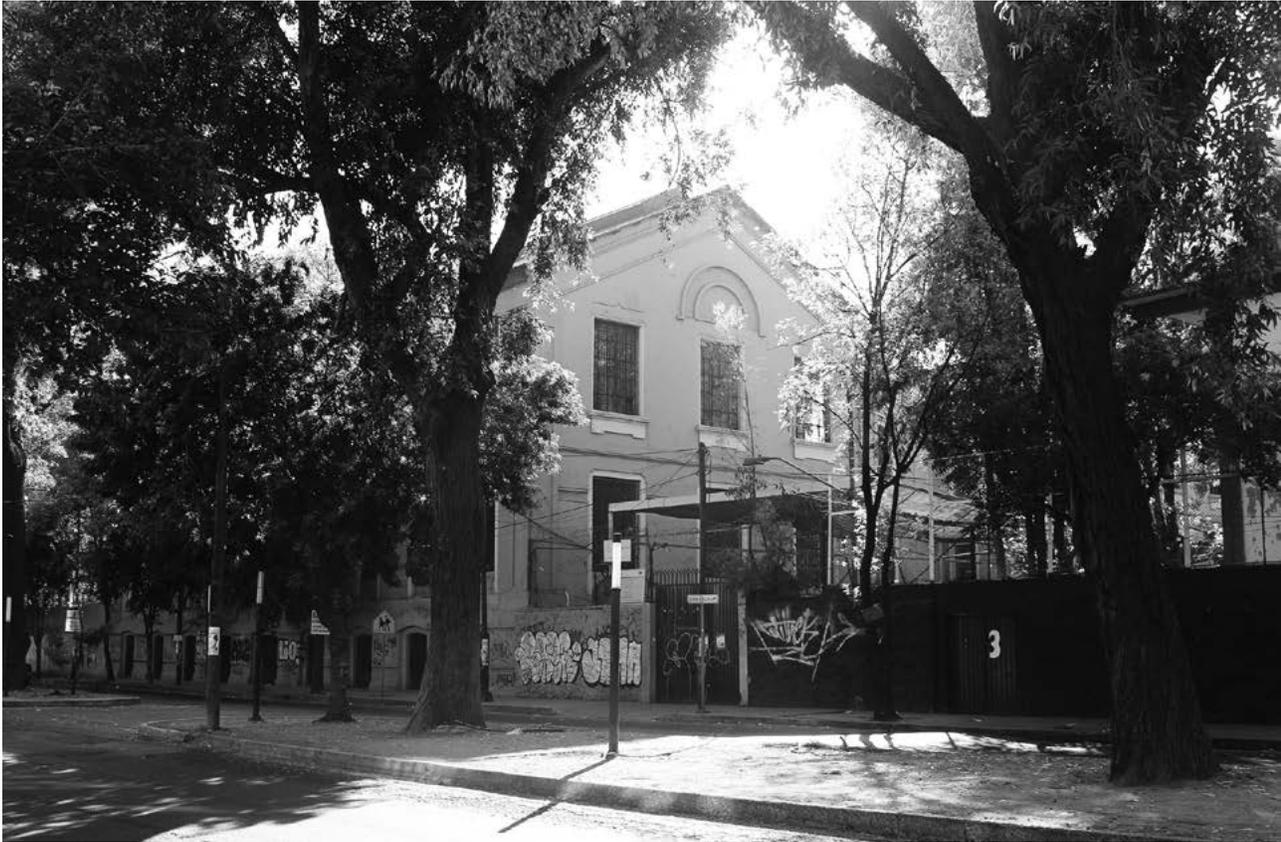
Figura 10. Edificio que albergó los dormitorios, hoy en día Secundaria 120 “Rosario Castellanos”. Fotografía de Yunuen Maldonado, 2017.

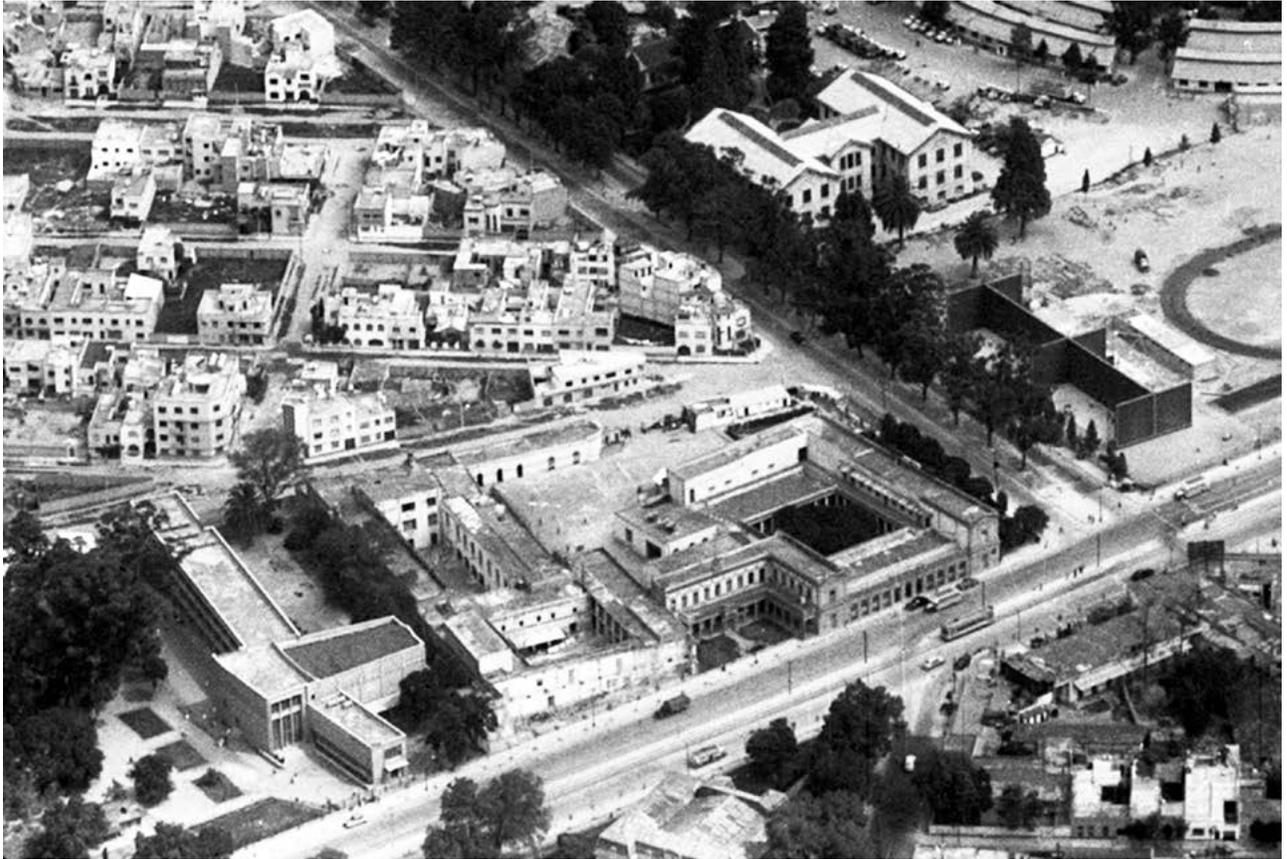
Figura 11. En el detalle de la imagen se observa que la fachada del edificio correspondiente al hospicio fue demolida. Fuente: Escuela Normal de Maestros, volado en 1950, núm. de control FAO_01_007094, Fondo Aerofotográfico, Acervo Histórico Fundación ICA, A. C.

dicó los espacios y la circulación en el interior del inmueble. Si comparamos uno de los salones que aparece en una fotografía de principios del siglo xx con el estado que guarda en la actualidad, la imagen muestra un estancia amplia cuyas paredes presentaban pintura con diseños de marcos acodados, frisos con conchas y guirnalda, así como un piso de duela y cubiertas de plafón, todo bien iluminado por una sucesión de ventanas a través de las que ingresaba abundante luz. Con la intervención se redujo este salón a un corredor estrecho y mal iluminado que comunicaba con otros salones (figuras 11 y 12).

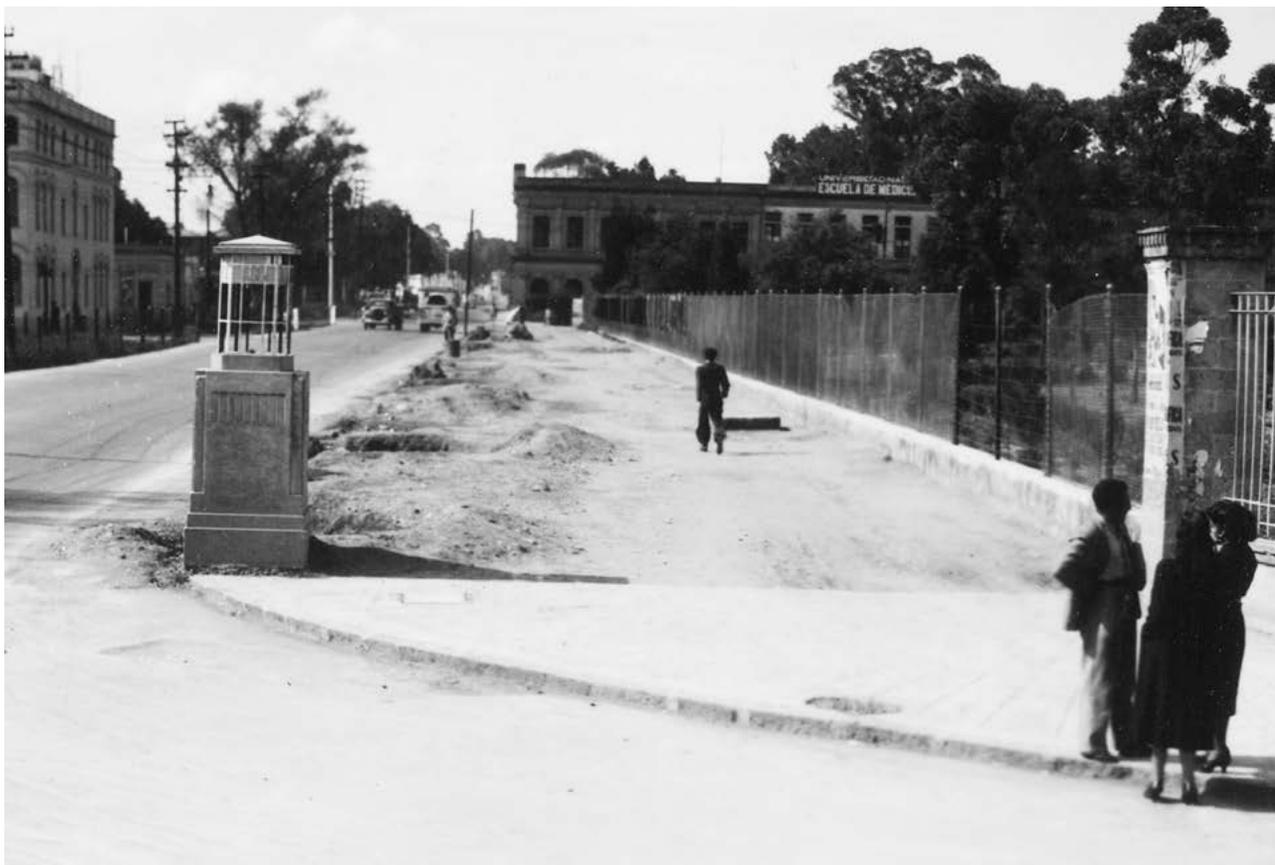
Figura 12. Pavimentación de la ampliación calzada México-Tacuba, octubre de 1939. Fuente: Museo Archivo de la Fotografía.

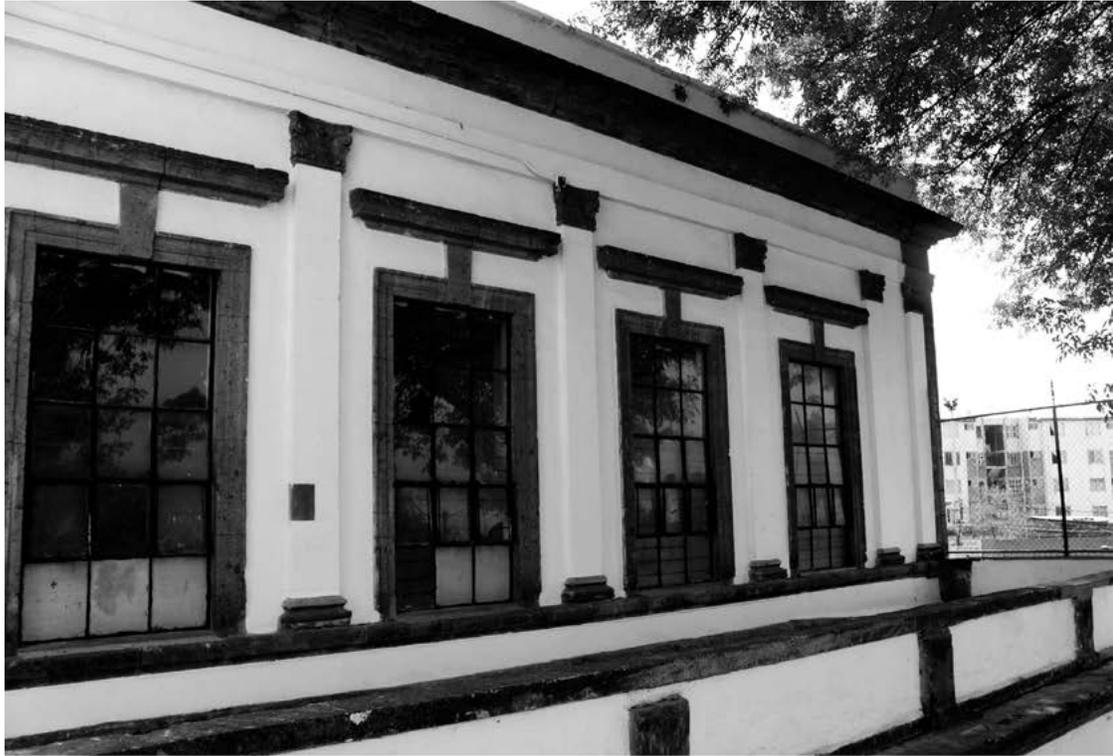
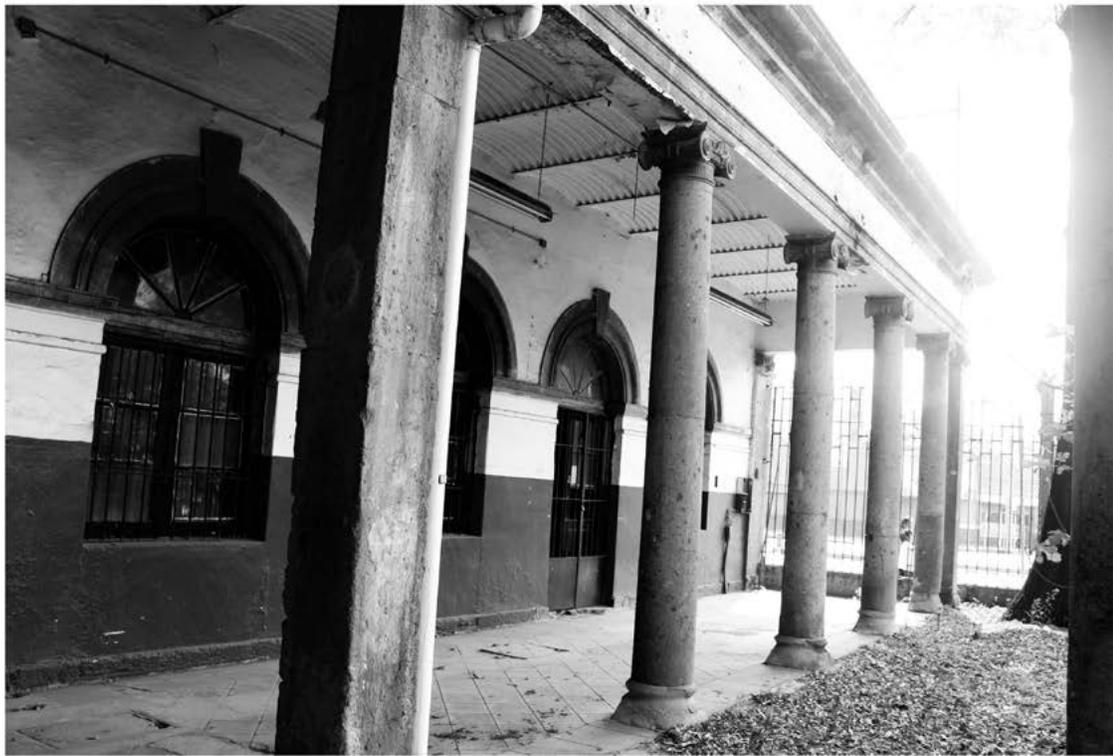
Figura 13 Detalles de colocación de pilastras pareadas en la planta alta y de columna en planta baja. Fotografías de Yunuen Maldonado, 2017 y 2018.

brinda constancia de la demolición y de la recolocación de la fachada, ya que en la esquina del pórtico de ambos niveles se dejaron, como evidencias de este recorte, una pilastras y una columna pareada, aspecto innecesario para mantener el equilibrio con los otros elementos arquitectónicos (figura 13). Las transformaciones emprendidas en la fachada fueron cuidadosas; al momento de colocar de nuevo la cantera, se respetó el diseño original de la fachada, tal como se constata con imágenes de antes y después del proceso. Por otra parte, la supresión de los vanos de la fachada sur transformó el aspecto del espacio donde se eliminó parte de la pintura, se modificó el piso y la cubierta, además de hacerlo más estrecho y con poca iluminación. En cuanto a la circulación en el interior del inmueble, ésta también

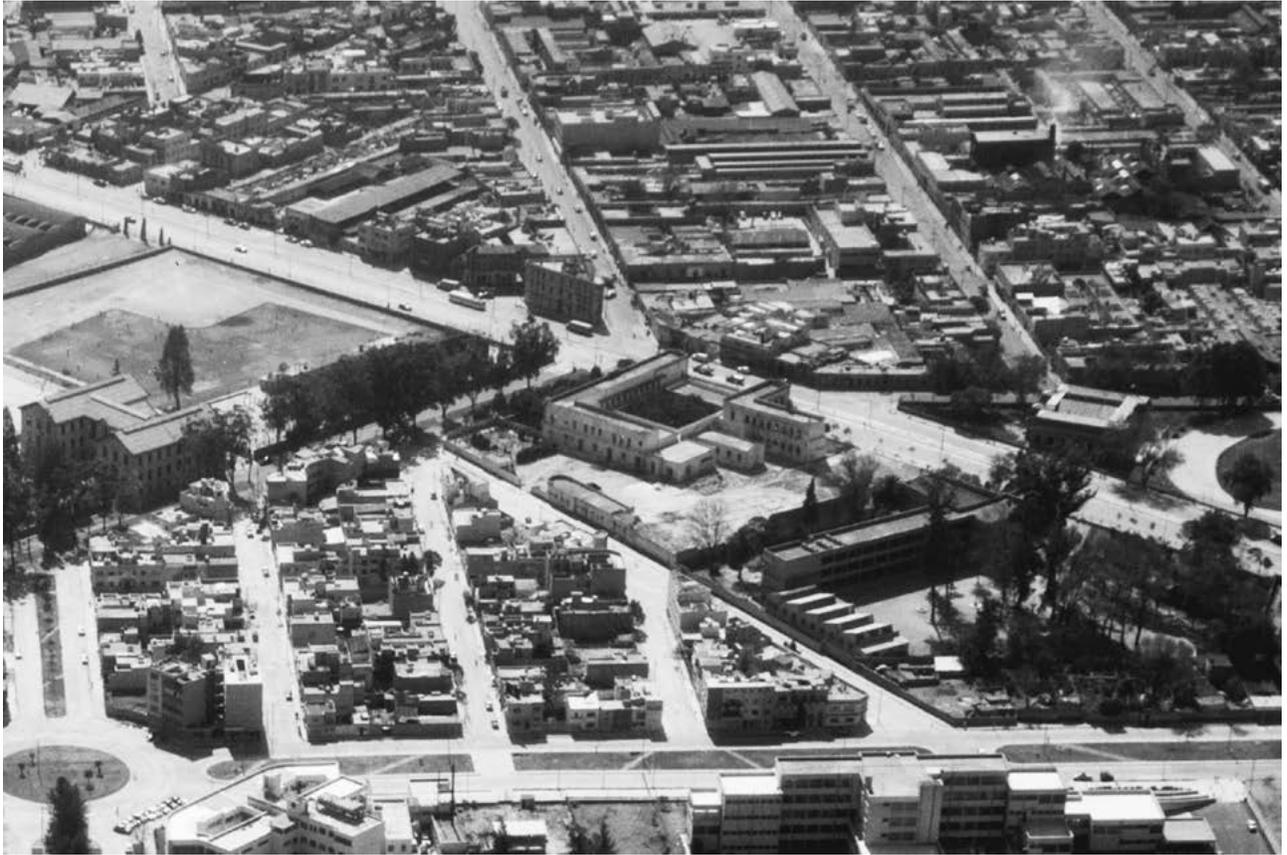
Figura 14. Detalle donde se registra la demolición del hospicio. Fuente: IPN, Casco de Santo Tomás, volado en 1956, núm. de control FAO_01_013002, Fondo Aerofotográfico, Acervo Histórico Fundación ICA, A. C.
