Etapas constructivas del templo de San Francisco Javier de Tepetzotlán (1670-1764)

A partir de los hallazgos efectuados durante los trabajos de restauración del camarín de la Virgen de Loreto en 2016, este artículo revisa y replantea las etapas constructivas del templo de San Francisco Javier de Tepetzotlán. Si bien diversos investigadores se han dado a la tarea de estudiar el proceso constructivo del templo basados en fuentes bibliográficas y documentales —lo cual ha servido como pauta para este trabajo—, a partir de las diversas observaciones realizadas *in situ* a lo largo de varios años, y principalmente a través de la información obtenida en dicha restauración, ha sido posible identificar cuando menos cuatro etapas constructivas y ornamentales que dan cuenta de la transformación del templo desde su proyecto original, cuya construcción se inició en 1670, los cambios llevados a cabo para su dedicación en 1682 y el proceso de renovación, que concluyó en 1762. Esta información se ha vertido de modo gráfico en planos que permiten apreciar la evolución del templo en un periodo de 80 años.

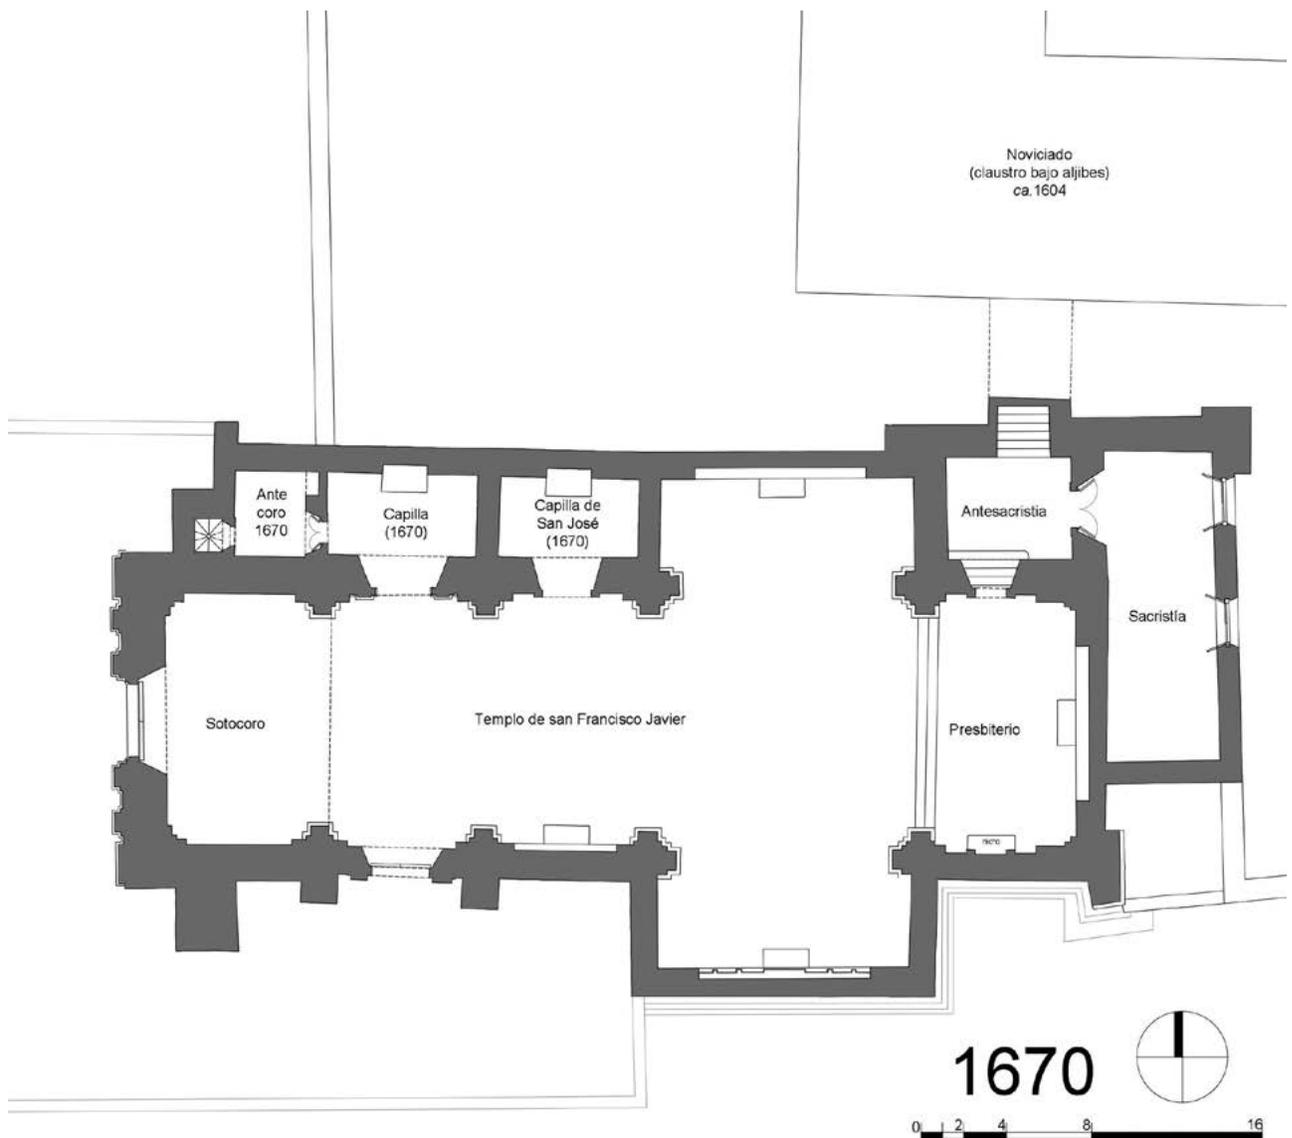
Figura 1. Reconstrucción hipotética del proyecto original del templo en 1670. Dibujo de Ricardo Peza, 2017.

por la nave principal, con su crucero, dos capillas laterales y un pequeño antecoro, por el cual se tenía acceso a la escalera en espiral que conducía al coro y las dos tribunas que se localizaban por encima de ambas capillas, como se aprecia en la planta hipotética (figura 1).

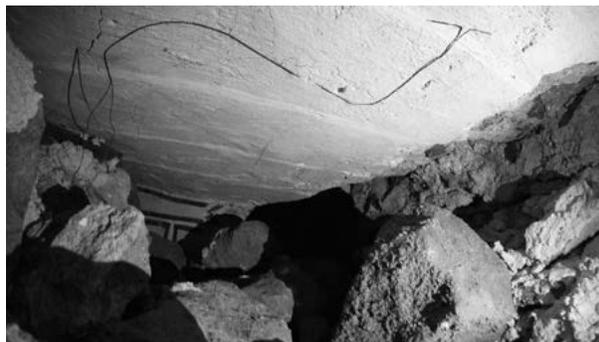
Figura 2. Vista del interior del vano tapiado. Fotografía de Ricardo Peza, 2016.

En los trabajos de intervención de 2016 se detectó un vano tapiado que daba salida al patio de servicio por el extremo norte del corredor este de la réplica de la santa casa, el cual se localizó por detrás del contrafuerte ubicado por el exterior del muro noreste. El hallazgo permitió inferir que para esa época la Casa de Loreto disponía de un acceso

alterno desde el exterior y que, además, al presentar restos de pintura mural similares a lo que se encuentran en otras áreas del patio, es claro que se mantuvo en uso hasta la primera reforma que tuvo esta capilla en el siglo XVIII (figuras 2 y 3).

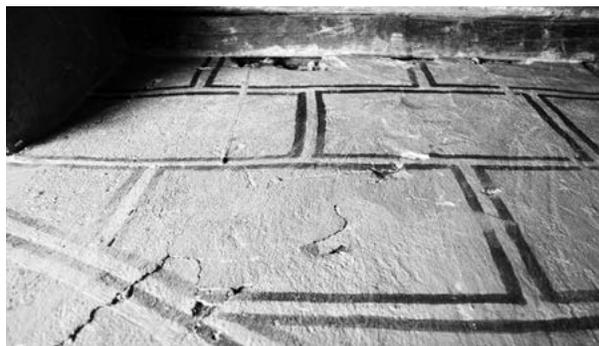
Figura 3. Detalle de pintura mural localizado bajo el pasillo del coro. Fotografía de Ricardo Peza, 2016.

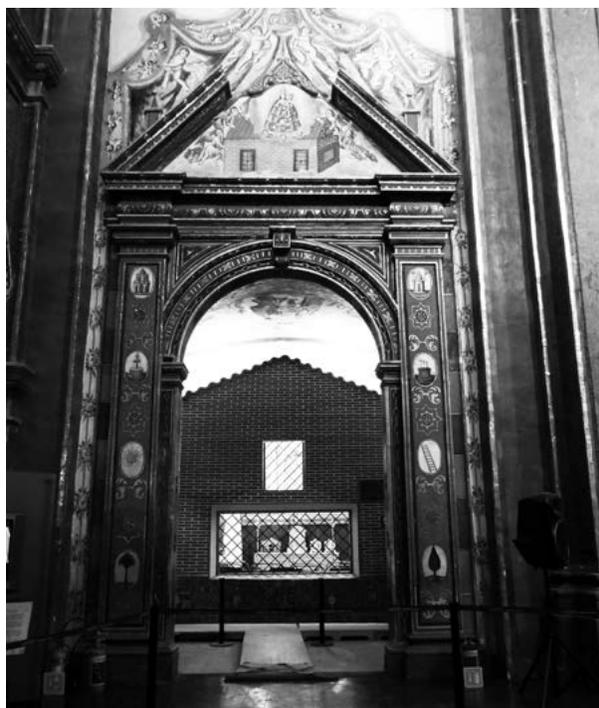
Figura 4. Vista general de la portada de la Casa de Loreto. Fotografía de Ricardo Peza, 2016.

pillla presentaba una fisonomía distinta a la que se aprecia en la actualidad; además de que el camarín aún no se construía, también es probable que la “sobrecubierta” mencionada en la *carta annua* haya estado construida de otro material, posiblemente madera, pues según la descripción la bóveda sólo existía en la sacristía: “A la santa Cassa se ha añadido una sacristía muy donosa serrada con bobeda y con unos caxones para ornamentos, una portada de cantería muy curiossa y magnifica, y con sobretecho bien labrado que la defiende de las injurias del cielo”³⁹ (figura 4).

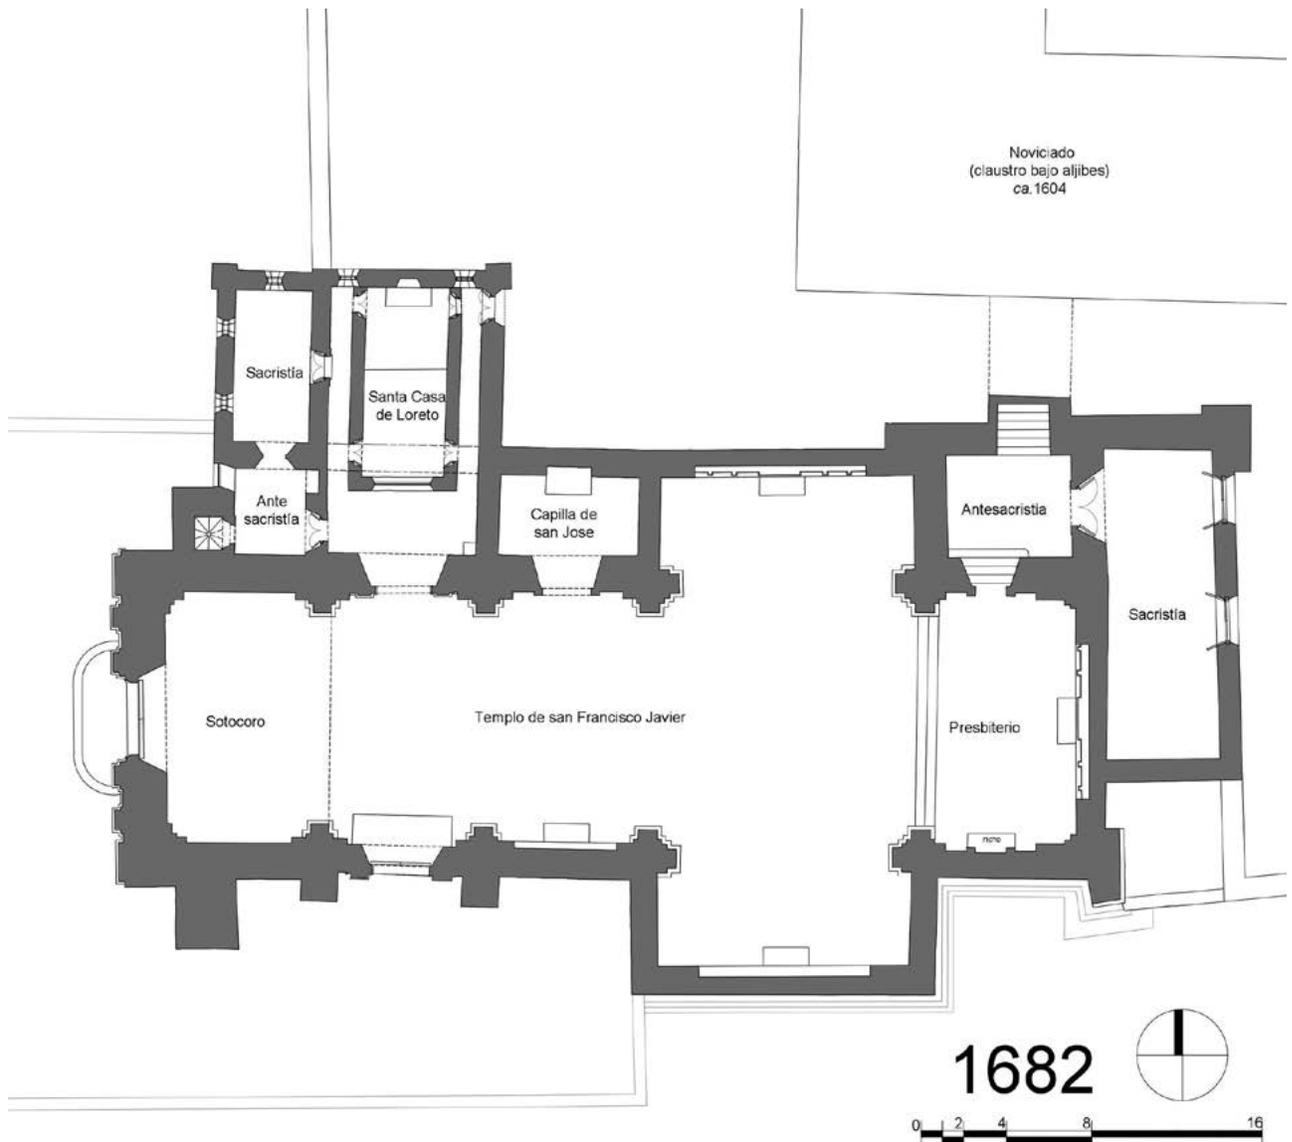
Figura 5. Reconstrucción hipotética del templo y capillas en 1682. Dibujo de Ricardo Peza, 2017.

Así pues, como se ve en la reconstrucción hipotética de 1682 (figura 5), en la parte norte de la nave del templo ya es posible ver la configuración inicial de la capilla de la Casa de Loreto con su sacristía y los corredores a sus costados.

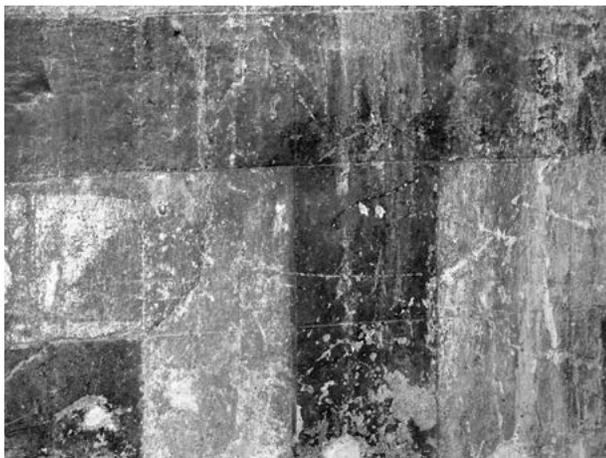
Figura 6. Detalle de la cenefa correspondiente a la primera etapa constructiva del templo (1680), ubicada en la sacristía detrás de la cajonera. Fotografía del MNV, 2015.

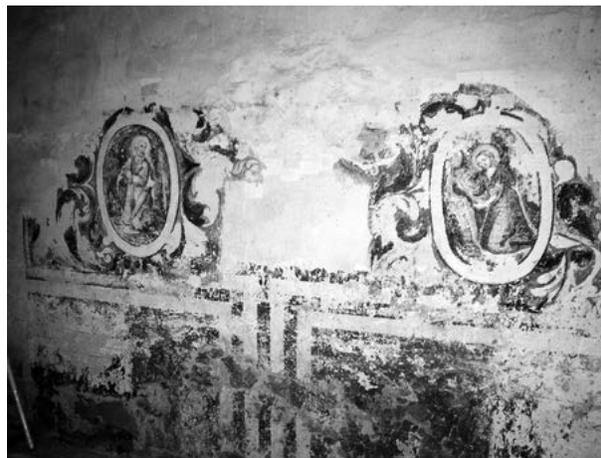
Figura 7. Detalle de la cenefa en el interior de la antigua capilla de San José, antes de su intervención; se observa superpuesta una segunda etapa pictórica. Fotografía del MNV, 2006.

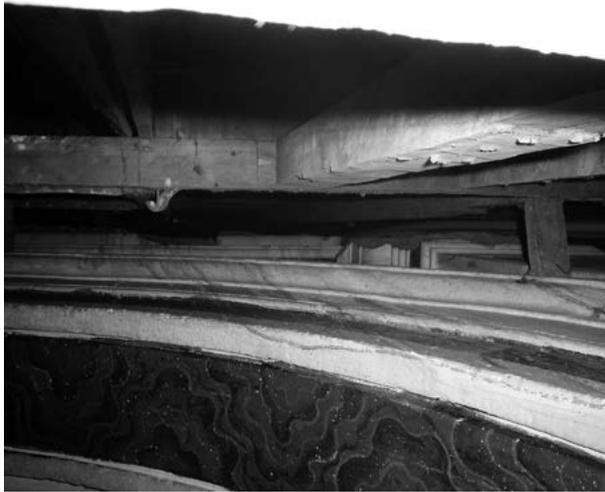
Figura 8. Detalle de los restos de fachada de la antigua capilla de San José; se observa el bastidor del retablo, también dedicado a San José. Fotografía de Ricardo Peza, 2006.

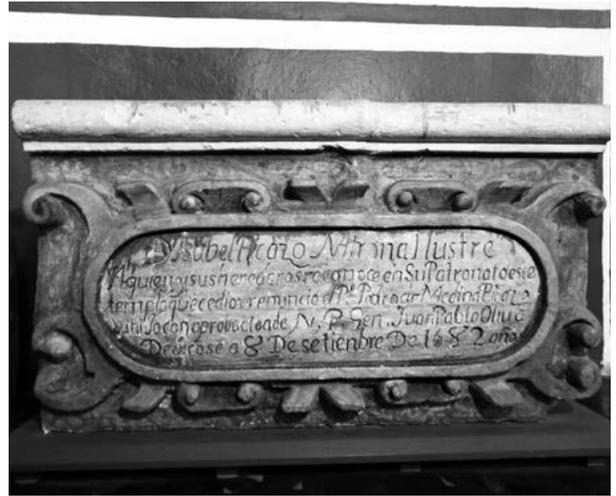
Figura 10. Detalle de la lápida que reconoce el patronazgo. Fotografía de Ricardo Peza 2018.

Algunos elementos de la primera etapa constructiva que subsisten, pero que fueron parcialmente rebajados para la colocación de los retablos en el siglo XVIII, corresponden a la fachada de la que fue la primera capilla de San José con su tribuna (figura 8), y el nicho de los patronos identificado en 2016 en el muro sur del presbiterio (figura 9). Es posible que de este sitio se haya retirado, en la década de 1960, la lápida que reconoce el patronato del templo que actualmente se resguarda en la nave (figura 10).

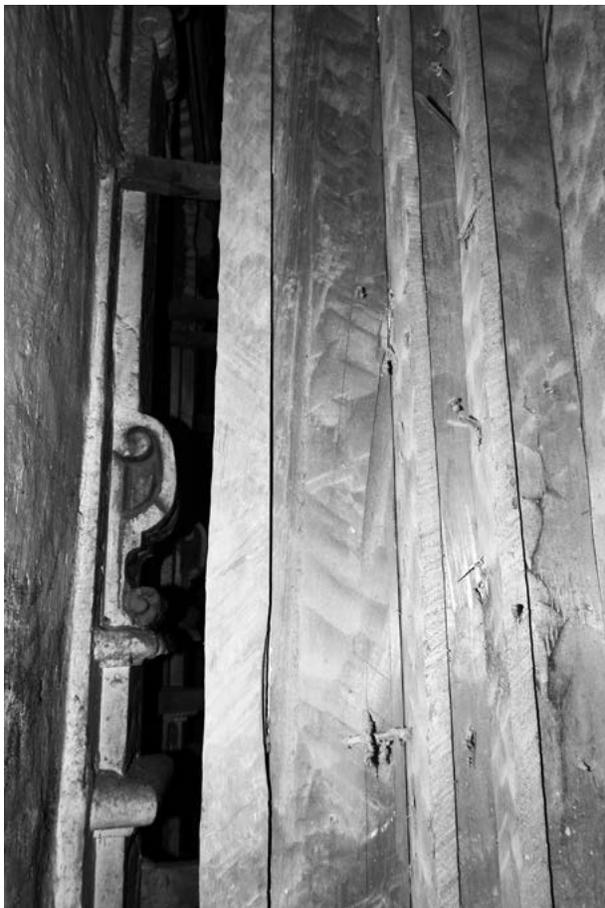
Figura 9. Detalle del nicho de los patronos. Fotografía de Ricardo Peza, 2016.

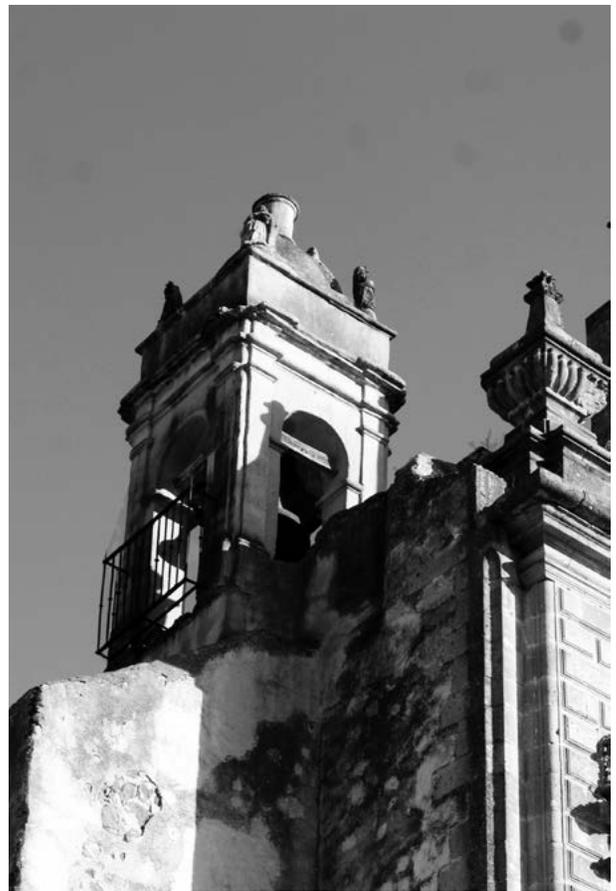
Figura 11. Torre-campanario, correspondiente a la primera etapa constructiva. Fotografía de Ricardo Peza, 2016.

Otro remanente de la fisonomía original del inmueble que aún está visible, además de la sobria portada de la fachada sur, es una de las “dos torres de dos

cuerpos con su media naranja, cuadradas”,⁴⁷ ubicada en la parte norte de fachada principal (figura 11).

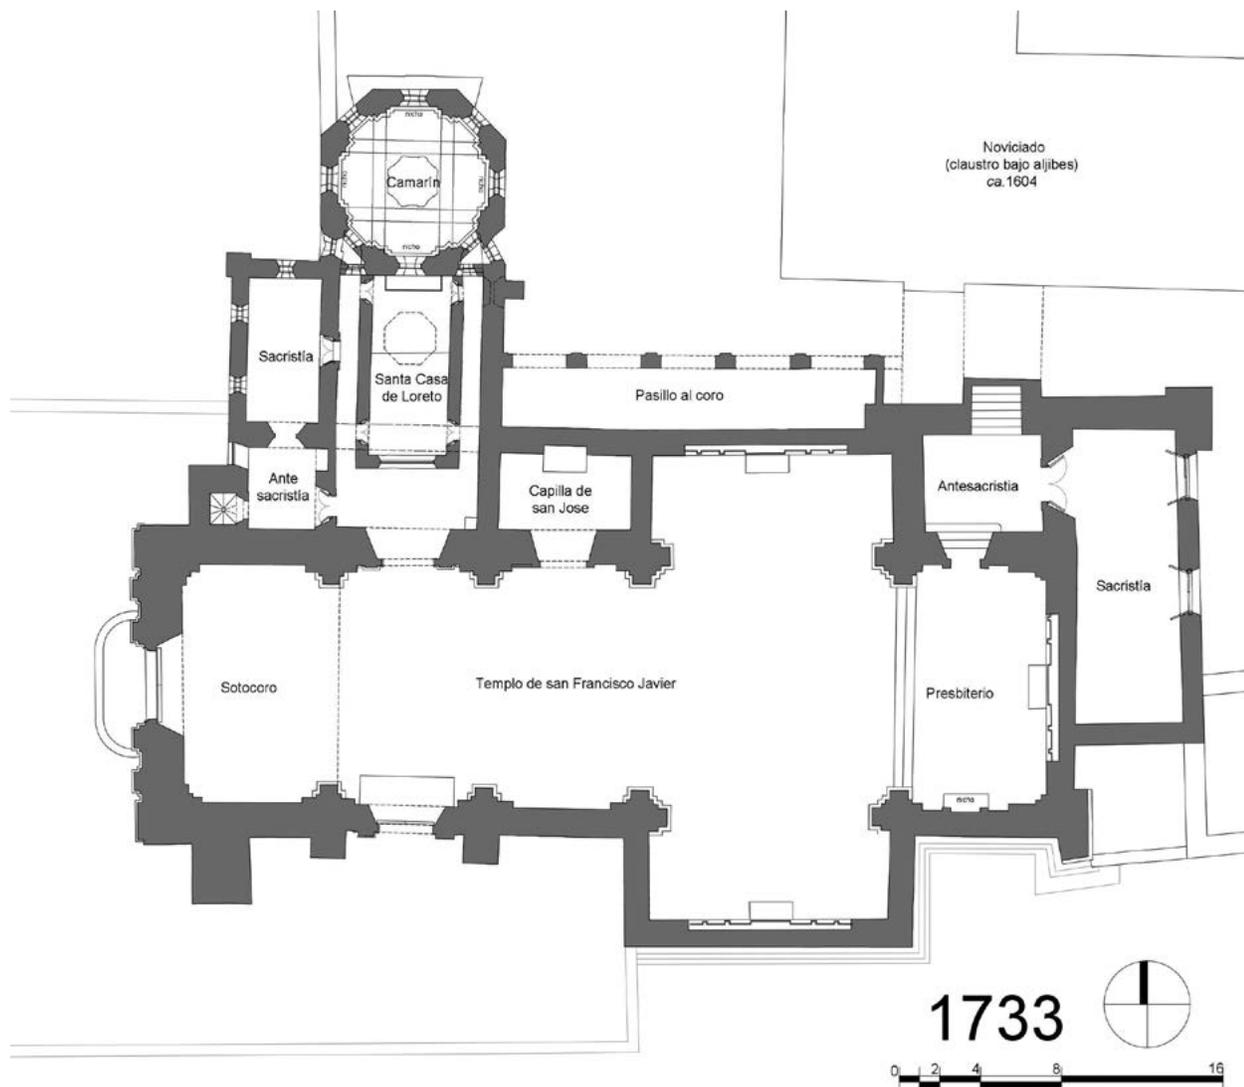
Figura 12. Reconstrucción hipotética del templo y capillas en 1733. Dibujo de Ricardo Peza, 2017.

nes hechas al inmueble hasta la navidad de 1733, fecha en que, de acuerdo con la *Gazeta de México*, se celebró una segunda dedicación de la Casa de Loreto, en ocasión de haber construido el camarín en la parte norte de la capilla existente, como se aprecia en la reconstrucción hipotética correspondiente a 1733 (figura 12).

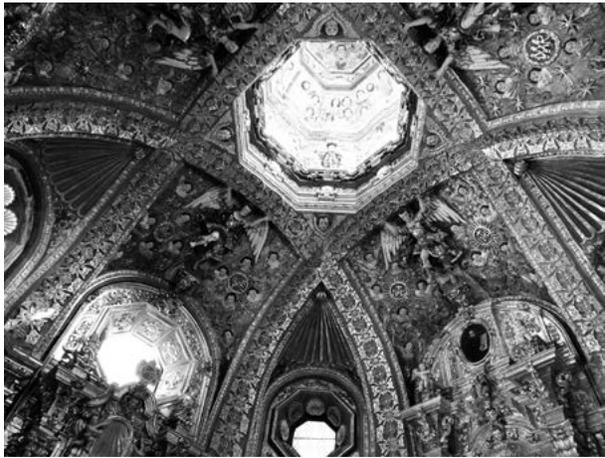
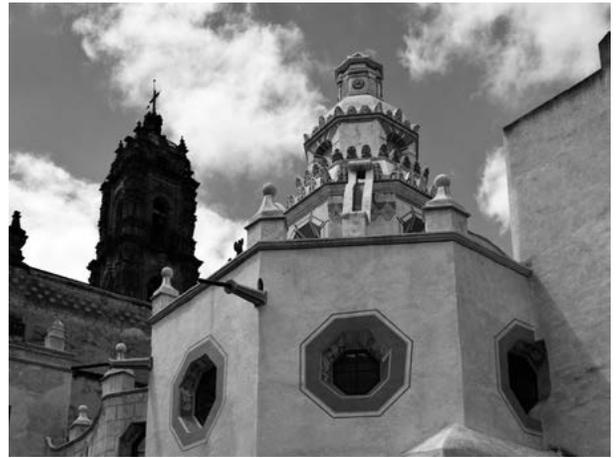
Figura 13. Vista interior de la bóveda del camarín después de su restauración. Fotografía de Ricardo Peza, 2016.

Figura 14. Vista exterior de la cubierta del camarín; se observan la doble cúpula y su linternilla después de su restauración. Fotografía de Ricardo Peza, 2017.

Este espacio de planta octagonal posee la característica más destacable del conjunto: se trata de la bóveda que remata el espacio, soportada por arcos entrecruzados, en cuya intersección descansa una

doble cúpula con linternilla que sirve como remate para este conjunto y cuya original solución arquitectónica ha sido motivo de admiración desde su construcción (figuras 13 y 14).

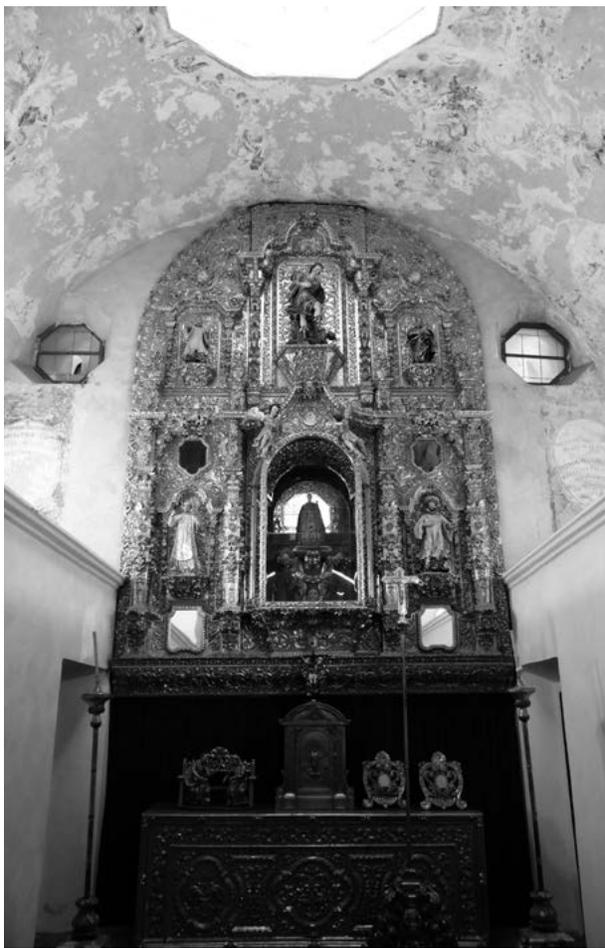
Figura 15. Vista del interior de la Santa Casa; se observa la cubierta de cañón corrido con su cúpula. Fotografía de Ricardo Peza, 2016.

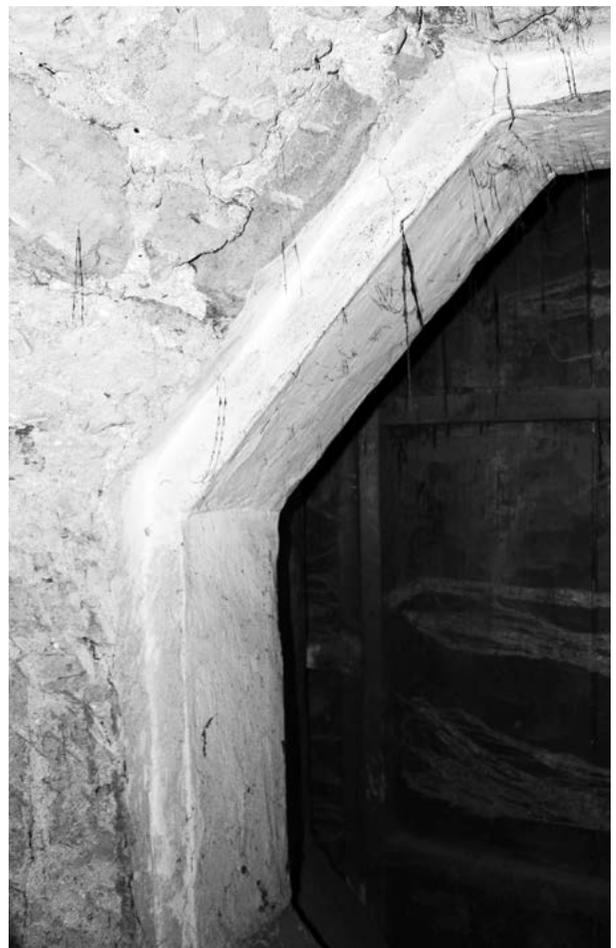
Figura 16. Ventana sur, detectada durante los trabajos de restauración del camarín. Fotografía de Ricardo Peza, 2016.

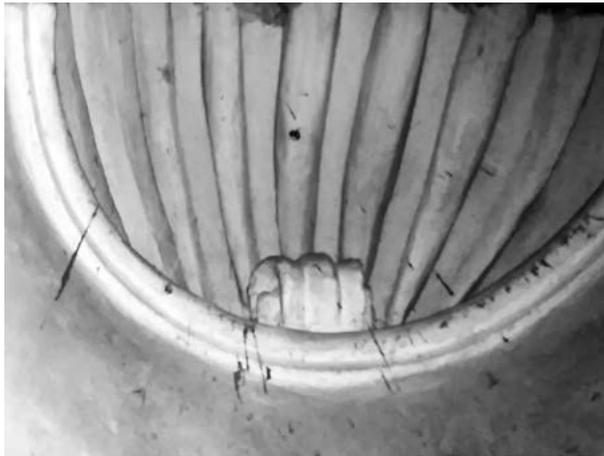
Figura 17. Vista general del nicho, ubicado detrás del retablo norte del camarín. Fotografía de Ricardo Peza, 2016.

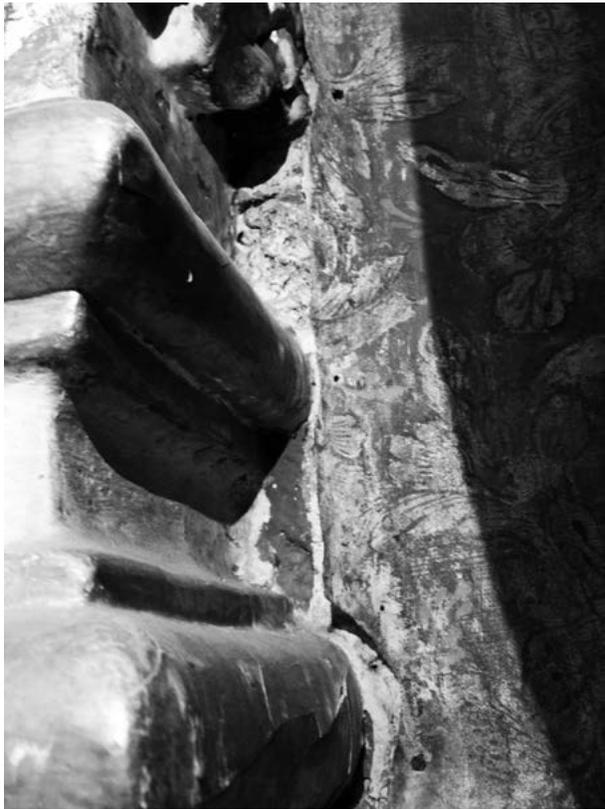
Figura 18. Detalle del lienzo policromado que recubre el muro posterior de uno de los retablos del camarín de San Miguel de Allende, Guanajuato. Fotografía de Ricardo Peza, 2016.

oratorio de San Felipe Neri de San Miguel de Allende, Guanajuato, considerado como “hermano” del camarín de Tepotzotlán⁴⁹ (figura 18).

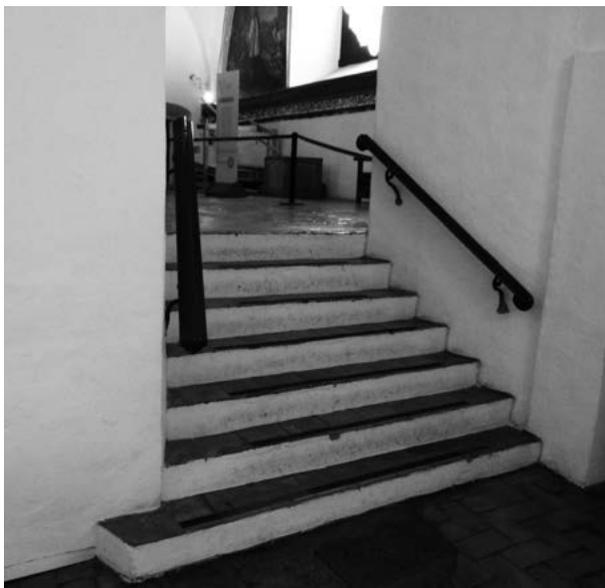
Figura 19. Vista de la escalera que da acceso al coro. Fotografía de Ricardo Peza, 2017.

De esta época debe ser también la bóveda que le sirve de cubierta a la escalera. Otro de los indicios de la adecuación de este espacio para una mejor accesibilidad queda de manifiesto en el caso de la ventana norte del coro del templo, la cual fue tapiada en respuesta a la modificación hecha a la bóveda de la tribuna este, la cual fue elevada para abrir el paso que comunica la tribuna con el coro por medio de las escaleras que subsisten en la actualidad (figura 19).

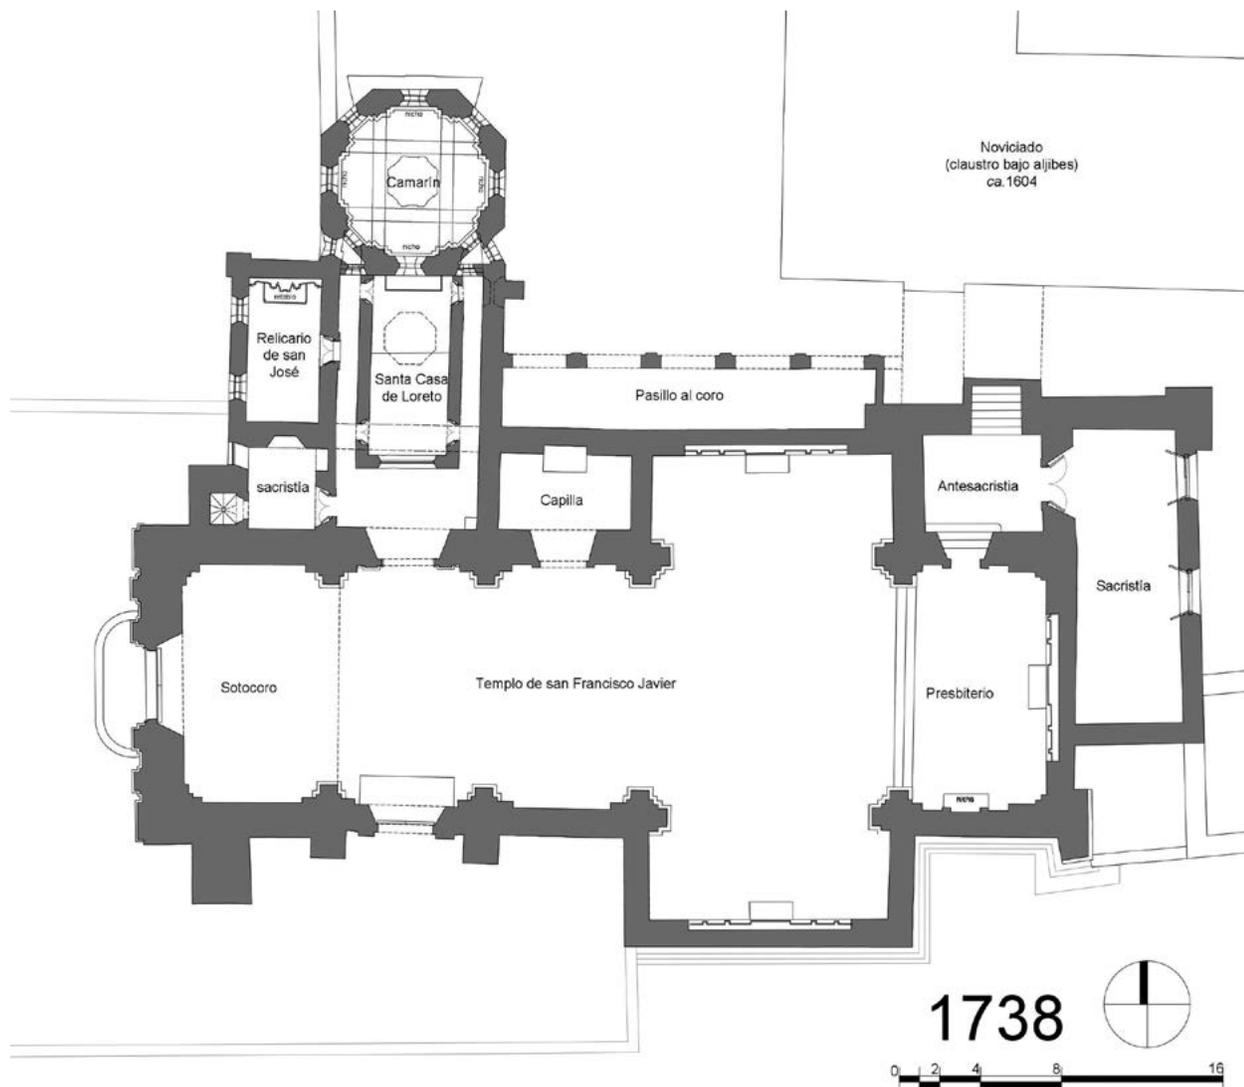
Figura 20. Reconstrucción hipotética del templo y capillas en 1738. Dibujo de Ricardo Peza, 2017.

Mejor conocida como relicario de San José, esta capilla se ubica en el espacio que ocupaba la sacristía de la Casa de Loreto, la cual es de suponer que dejó de requerir tanto espacio al haberse construido el camarín apenas tres años atrás, por lo que ésta se reubicó en el espacio que antes fungía como antesacristía, clausurando la puerta que comunicaba ambos espacios, tal como se aprecia en la reconstrucción hipotética de 1738 (figura 20).

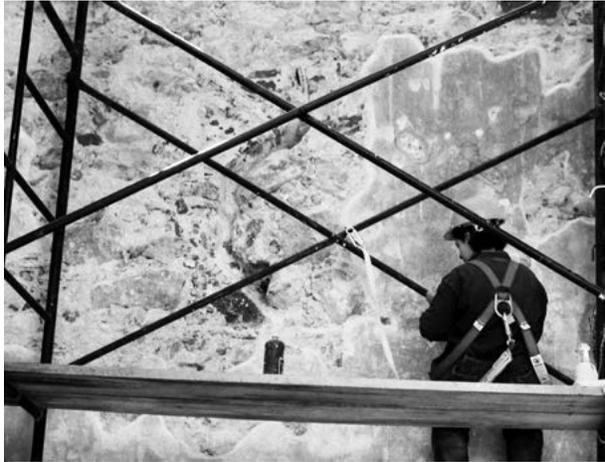
Figura 21. Ventana tapiada en el muro norte del relicario de San José. Fotografía de Ricardo Peza, 2016.

Durante los trabajos de restauración del camarín, en 2016, también se detectó en la fachada norte del relicario un vano octagonal tapiado (figura 21). Esta información es de suma importancia para la comprensión de la evolución de este espacio, pues debido a la descripción que se proporciona en la *Gazeta* de 1738 es común que se deduzca el hecho de que el relicario se construyó en su totalidad para el año en que se dedica. Sin embargo, la aparición de

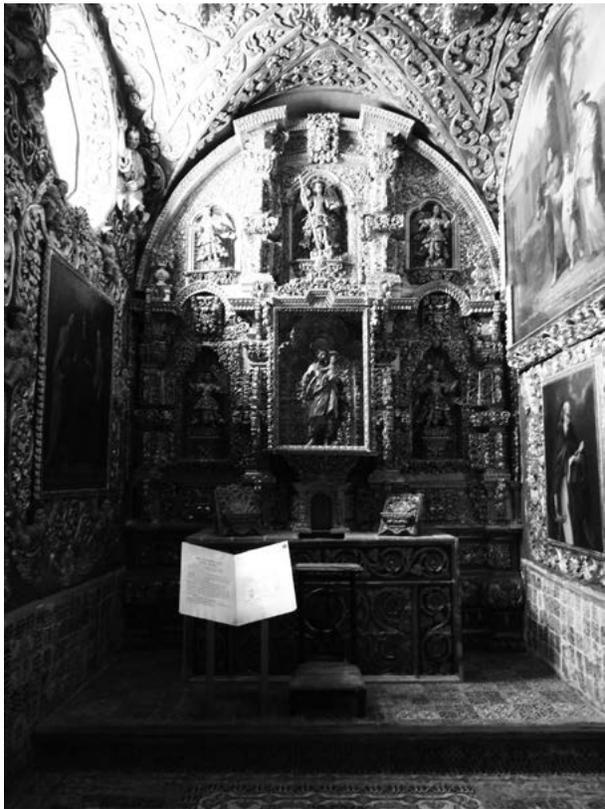
Figura 22. Retablo del relicario de San José. Fotografía de Ricardo Peza, 2016.

este elemento constructivo, justo por detrás del retablo dedicado a San José (figura 22) —que según el mismo documento ya se encontraba colocado en su inauguración—, es un indicativo de que este es-

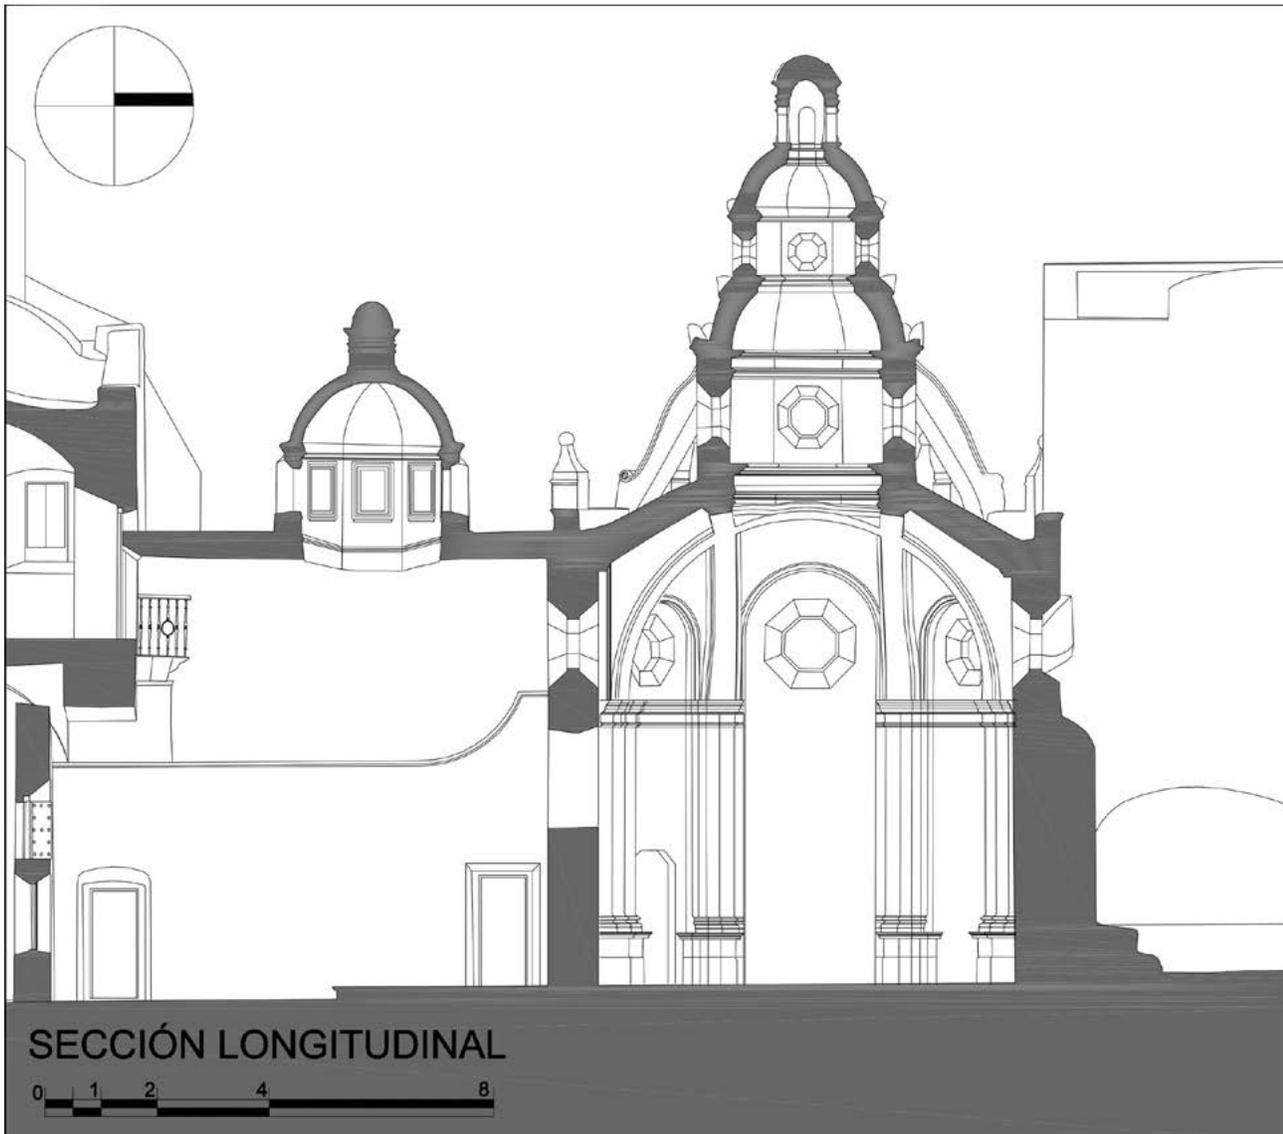
Figura 23. Sección longitudinal del camarín y la Casa de Loreto después de 1762. Dibujo de Ricardo Peza, 2017.

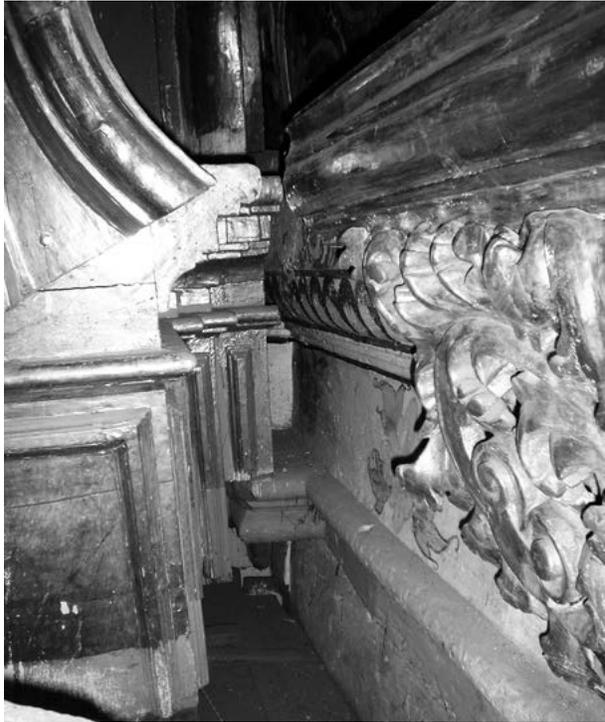
Figura 24. Detalle de la segunda etapa decorativa del templo, localizada en el interior de la alacena. Fotografía de Ricardo Peza, 2006.

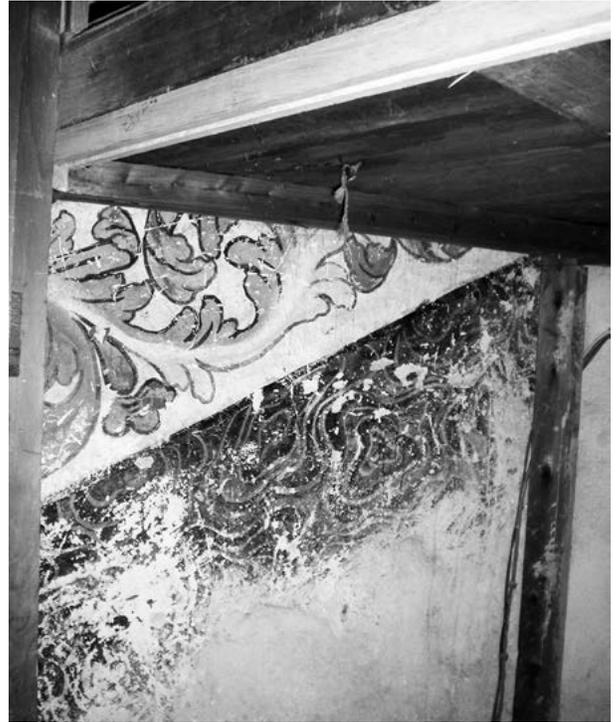
Figura 25. Detalle de la segunda etapa decorativa del templo, localizada cerca del friso del muro del cruceiro norte. Fotografía de Ricardo Peza, 2006.

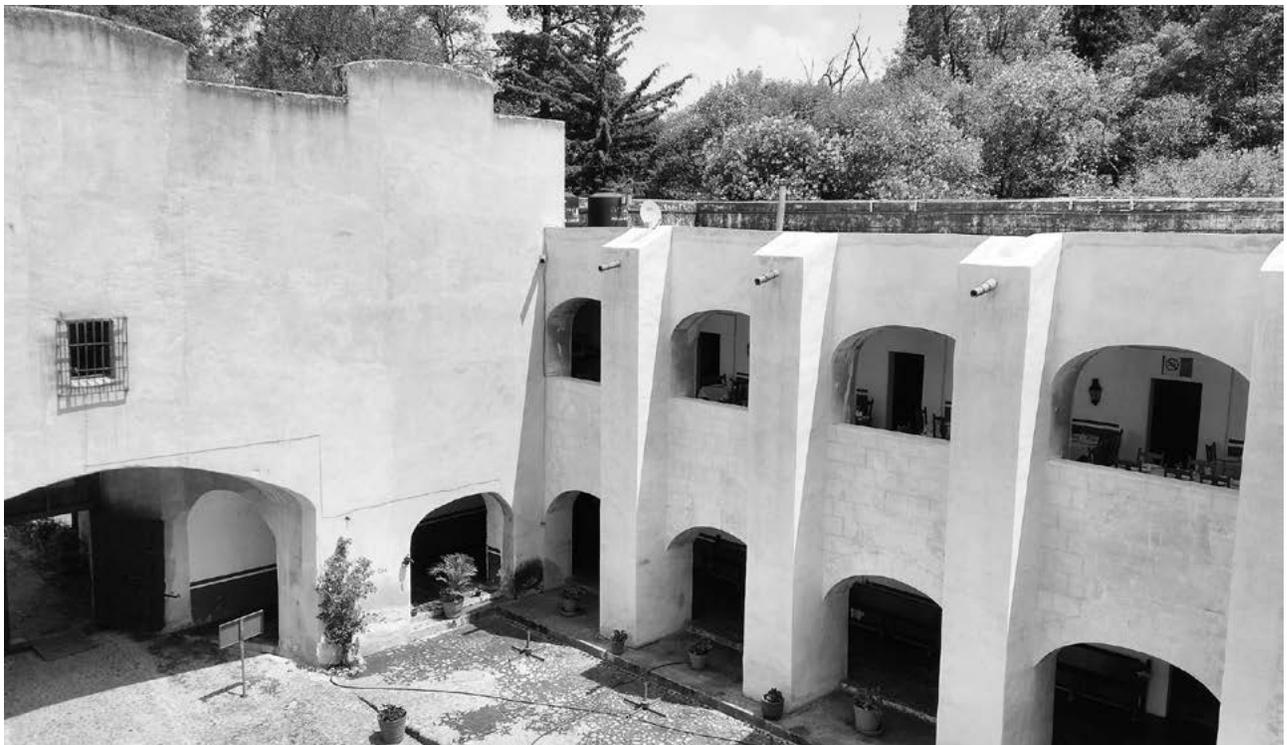
Figura 26. Vista general de la hospedería "nueva", construida hacia 1750 (a la izquierda), y la antigua, construida en 1650 (a la derecha). Fotografía de Ricardo Peza, 2016.

la bóveda —posiblemente construida en 1733— y reforzándola con el muro que hoy le sirve de soporte al cubo superior, a fin de dar cabida a la escalera, que ahora también comunicaba hacia el jovenado. Asimismo se construyó la nueva hospedería en el límite oeste del patio de servicio⁵² (figura 26).

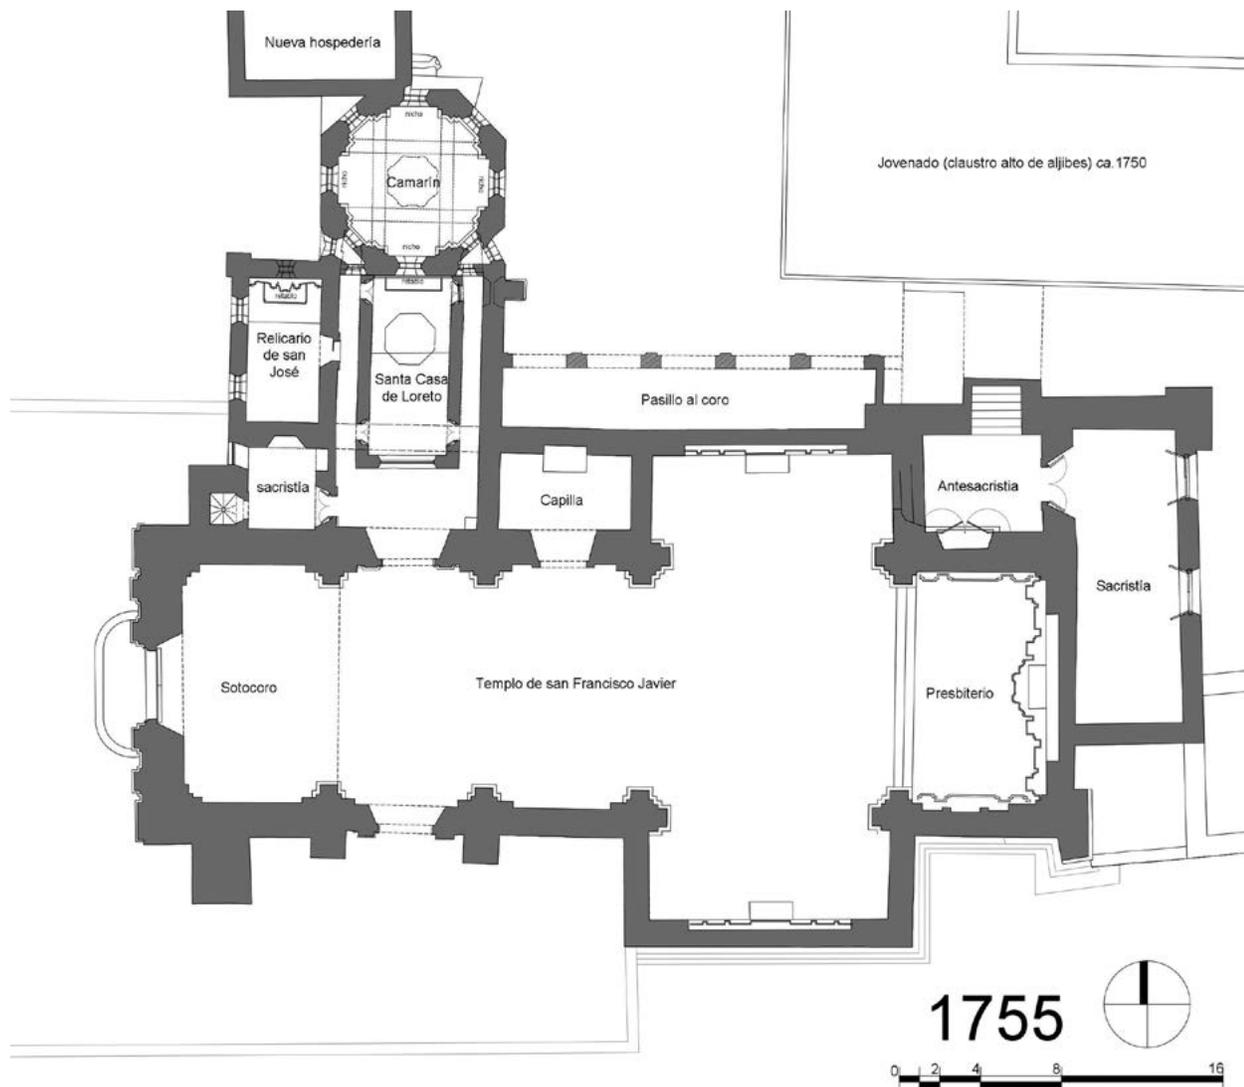
Figura 27. Reconstrucción hipotética del templo y capillas en 1755. Dibujo de Ricardo Peza, 2017.

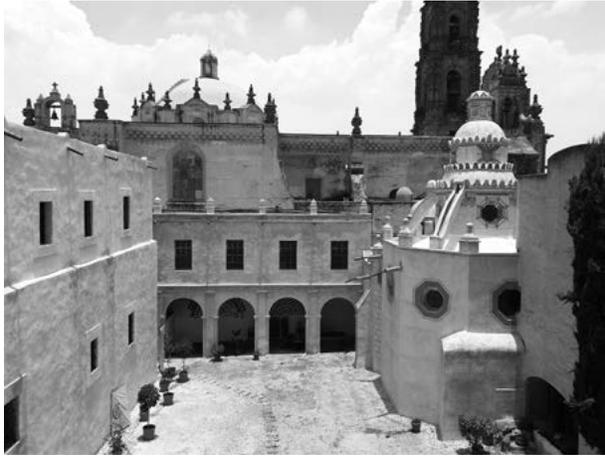
Figura 28. Vista general del patio de la hospedería. Fotografía de Ricardo Peza, 2016.

su fisonomía actual, con el acceso a través de una loggia, sobre la cual se edificaron tres aposentos con ventana que miran hacia el oeste. La construcción de este inmueble, pese a su gran volumetría, que se iguala en altura a su contraparte del antiguo noviciado y la ampliación del jovenado, respeta la apertura de las ventanas del camarín permitiendo el paso de la luz natural hacia el interior (figura 28).

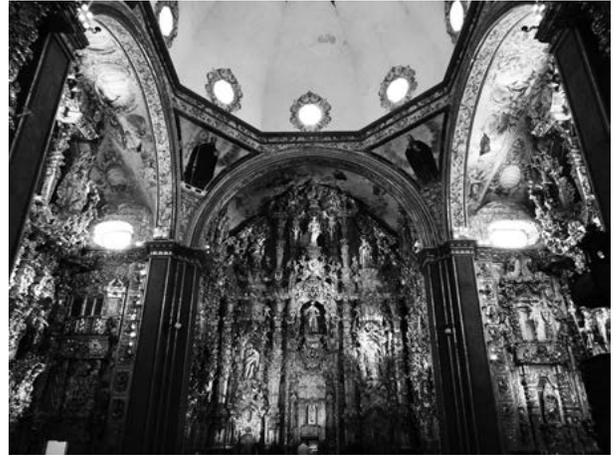
Figura 29. Vista general del conjunto de retablos en el interior del templo de San Francisco.

En 1755,⁵³ la colocación del retablo mayor (figura 29) dedicado a san Francisco Javier, así como de sus colaterales, consagrados a san Estanislao de Kostka y san Francisco de Borja, modificó el acceso a la nave,

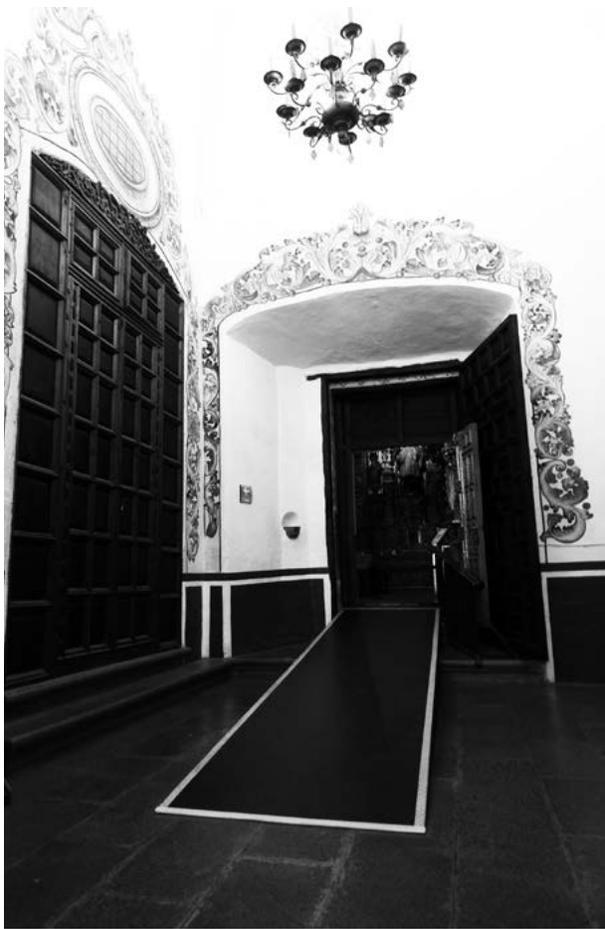
Figura 30. Vista del vestíbulo; se observan el acceso original, convertido en alacena, y el actual acceso al templo. Fotografía de Ricardo Peza, 2019.

puesto que éste se encontraba en el muro norte del presbiterio. Esta puerta quedó clausurada y poco después se disimuló con una alacena. La nueva entrada se reubicó en el crucero norte, con lo que se creó un acceso directo hacia la nave y no hacia el presbiterio (figura 30).

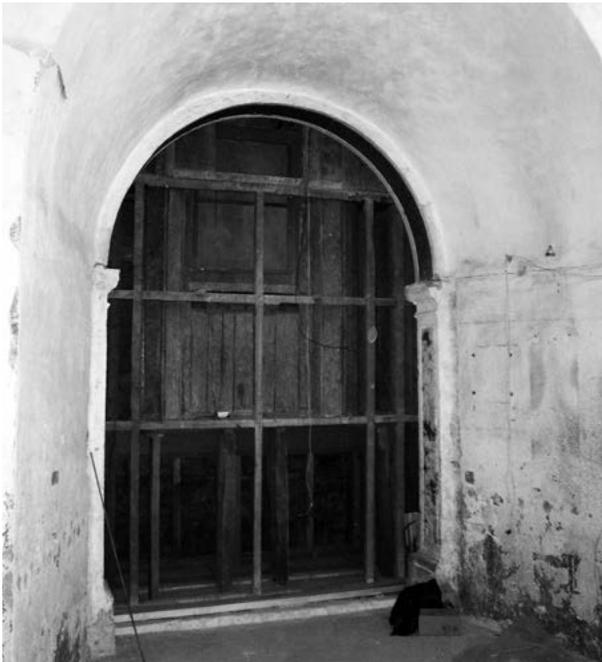
Figura 32. Vista general del vano que daba acceso a la capilla; se observa el respaldo del retablo dedicado a San José. Fotografía de Ricardo Peza, 2006.

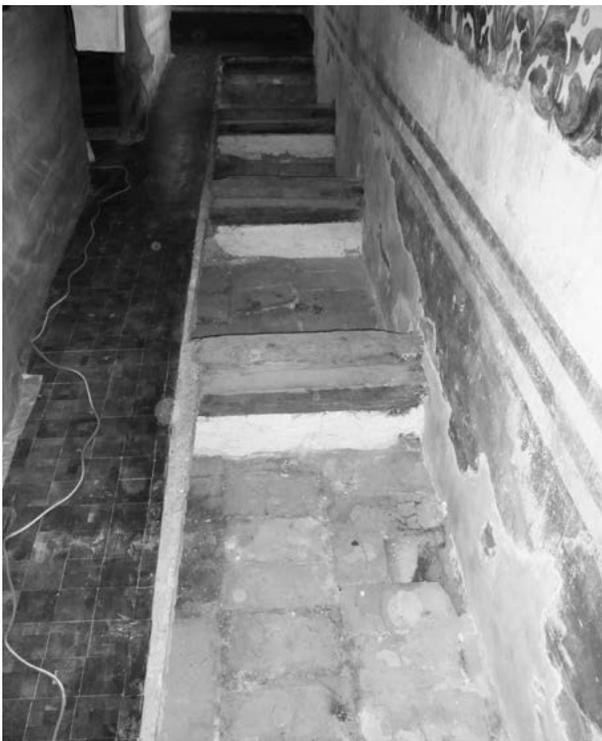
Figura 34. Vista general del sistema constructivo del envigado colocado en el siglo XVIII, después de su estabilización; se observa el piso colocado en el siglo XVII. Fotografía cortesía de Josefina Gasca, 2015.

de 1680⁵⁶ (figura 34), y se colocaron nuevas cajoneras. Durante este mismo periodo se colocó el cancel de la portada sur (figura 35).

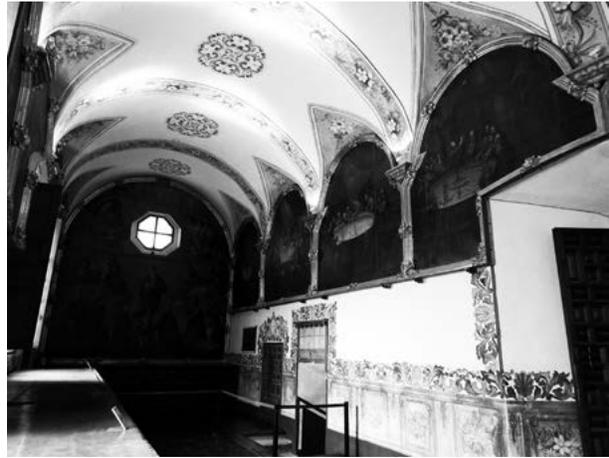
Figura 33. Vista general de la sacristía. Fotografía de Ricardo Peza, 2018.

1761.⁵⁴ En ambos casos la fecha resulta plausible, pues Miguel Cabrera, autor de todos los retablos, incluidos los del camarín, seguía trabajando en Tepotzotlán, ya que poco antes de 1763 se hallaba pintando los 11 lienzos de la sacristía⁵⁵ (figura 33), colocados como parte de la renovación de ese espacio, al cual se le puso su “*embigado*”, cubriendo las losetas de barro y piedra arenisca que databan
