Etapas constructivas del templo de San Francisco Javier de Tepetzotlán (1670-1764)

A partir de los hallazgos efectuados durante los trabajos de restauración del camarín de la Virgen de Loreto en 2016, este artículo revisa y replantea las etapas constructivas del templo de San Francisco Javier de Tepetzotlán. Si bien diversos investigadores se han dado a la tarea de estudiar el proceso constructivo del templo basados en fuentes bibliográficas y documentales —lo cual ha servido como pauta para este trabajo—, a partir de las diversas observaciones realizadas *in situ* a lo largo de varios años, y principalmente a través de la información obtenida en dicha restauración, ha sido posible identificar cuando menos cuatro etapas constructivas y ornamentales que dan cuenta de la transformación del templo desde su proyecto original, cuya construcción se inició en 1670, los cambios llevados a cabo para su dedicación en 1682 y el proceso de renovación, que concluyó en 1762. Esta información se ha vertido de modo gráfico en planos que permiten apreciar la evolución del templo en un periodo de 80 años.

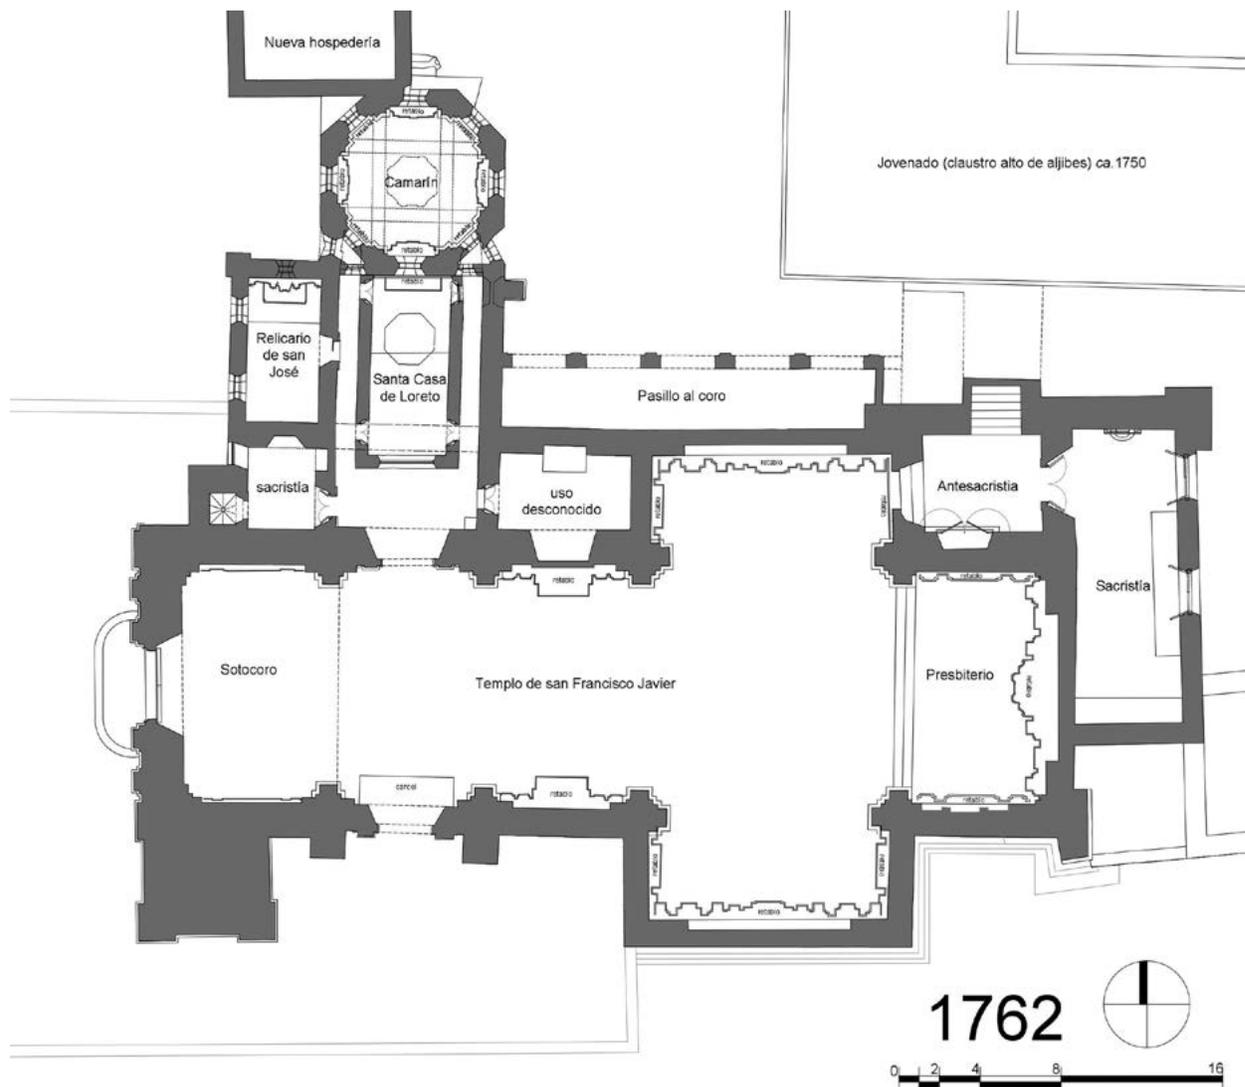
Figura 36. Reconstrucción hipotética del templo y capillas en 1762. Dibujo de Ricardo Peza, 2017.

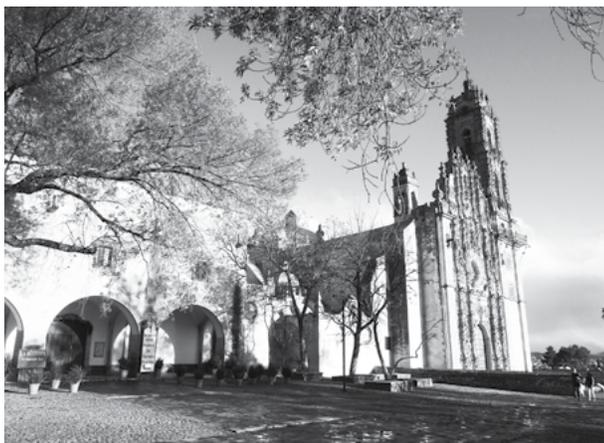
Figura 37. Templo de San Francisco Javier. Fotografía de Ricardo Peza.

Esta obra, ejecutada por Ildefonso Iniestra Bejarano, sustituyó la fachada original del templo, construida en el siglo xvii, y es considerada como la última obra de gran envergadura realizada para el colegio de Tepetzotlán. Como se reconoce en la planta correspondiente a 1762 (figura 36), el templo ya se encontraba tal como lo apreciamos en la actualidad, puesto que en 1767 los miembros de la Compañía de Jesús fueron expulsados de los territorios dominados por la Corona española (figura 37).
