El arquitecto Ildelfonso de Iniesta Vejarano: inundaciones y temblores en la capital¹

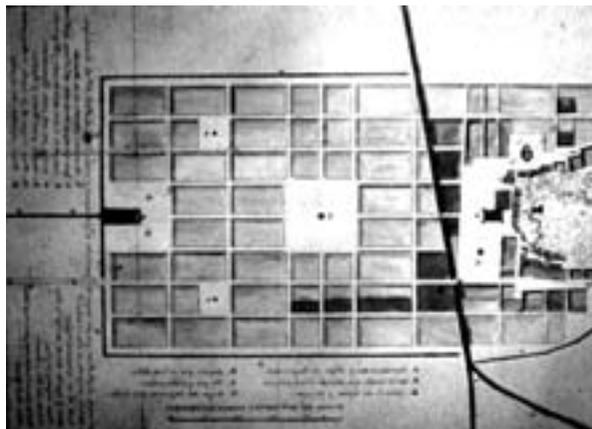
Ilustración 1. Plano que representa la acequia que se proyectó y levantó desde Peralvillo hasta la Villa de Guadalupe; aquí puede verse el tramo colindante con el embarcadero, la traza de la Villa, el santuario y el cerrito. Autores: Ildefonso de Iniesta Vejarano y Francisco Antonio Guerrero y Torres en 1779. AGN, Historia, vol. 114, exp. 9, f. 590. núm. 266 del *Catálogo de ilustraciones del AGN*.

El proyecto gráfico y el presupuesto que dio inicio a la apertura de la acequia, se debe a Ildefonso de Iniesta Vejarano y a Francisco Antonio Guerrero y Torres. En él se determinó la ruta de la zanja y se aseguró que no fuera perjudicial a los dueños de esas tierras o de sus colindantes. El canal de Zorrilla era el lugar más cómodo para conectar la nueva acequia con la red capitalina (a la altura del Puente Blanco), corriendo directamente de sureste a noroeste hacia “La Garita de Peralvillo”. En ese tramo se proyectaron tres puentes para la movilización terrestre de los habitantes de los barrios de la Concepción, San Francisco Tepito y Peralvillo; este último frente al Guarda para facilitar el tránsito de “los rondas” de la Real Aduana. De “La Garita” se trazó otra línea directa hacia el santuario de sur a norte; en este tramo se aprovechó una zanja que corría paralela al Camino Real o Calzada (hoy de Guadalupe), que servía como lindero a la Hacienda de Santa Ana (alias de Aragón), por lo cual se puso otro puente para facilitar la comunicación con ella.

El nuevo canal se hizo de seis varas de ancho en el fondo, de ocho en la superficie y de tres varas de profundidad;¹¹ la primera medida coincidía con la Acequia Real. Los arquitectos calcularon que el nivel del agua debía de estar a una

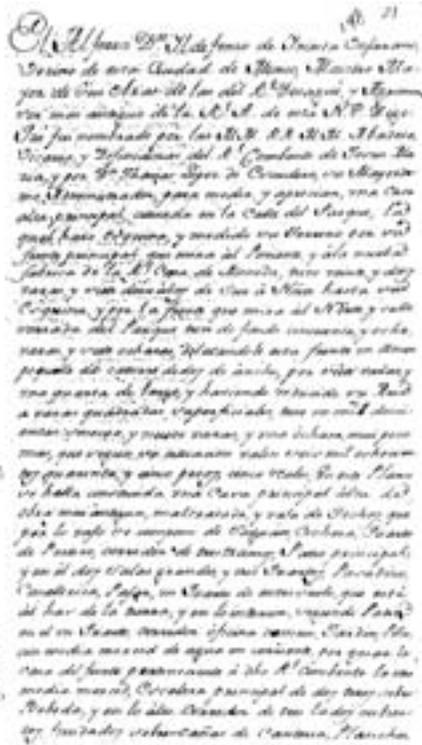
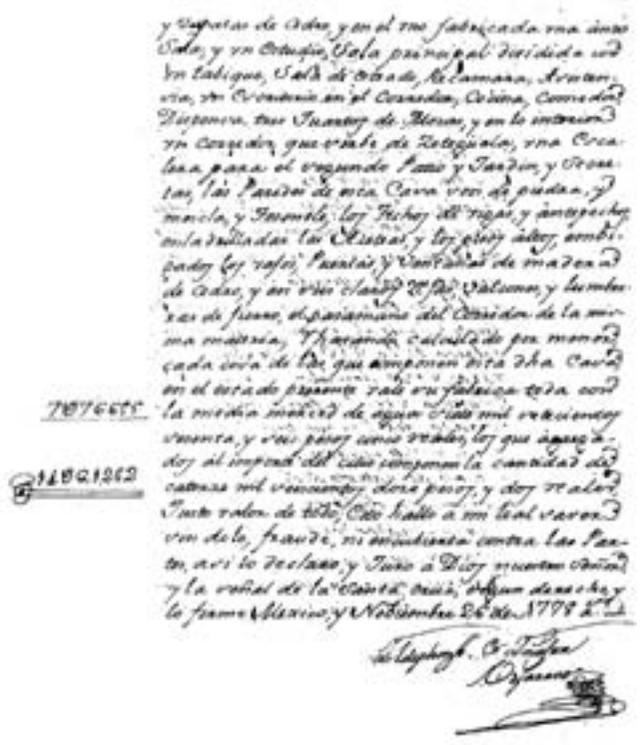
Ilustración 2. Para contrastar el documento emitido por el arquitecto en una situación de emergencia con otro realizado por rutina incluimos aquí del mismo Ildefonso de Iniesta Vejarano el avalúo y tasación de una casa principal.

Ilustración 3. La vivienda estaba situada en la esquina de la calle del Parque con fachada hacia el poniente y frente a la Real Casa de Moneda. Iniesta realizó el avalúo el 26 de noviembre de 1778.

En el reconocimiento, inspección o “vista de ojos” describe el estado del edificio y detalla las obras que se requerirían, así como su costo y fecha. Proporciona los nombres de las calles y menciona otros edificios que pueden servir de referencia, la orientación del inmueble y sus medidas, así como de las distintas partes de la casa, sus materiales de construcción³⁸ y de su uso, facilitando una reconstrucción de la vida y personas que trabajaban o habitaban en ella, así como de animales de carga y transporte.
