Materiales y sistemas constructivos en dos fundaciones mendicantes de las faldas del Popocatépetl

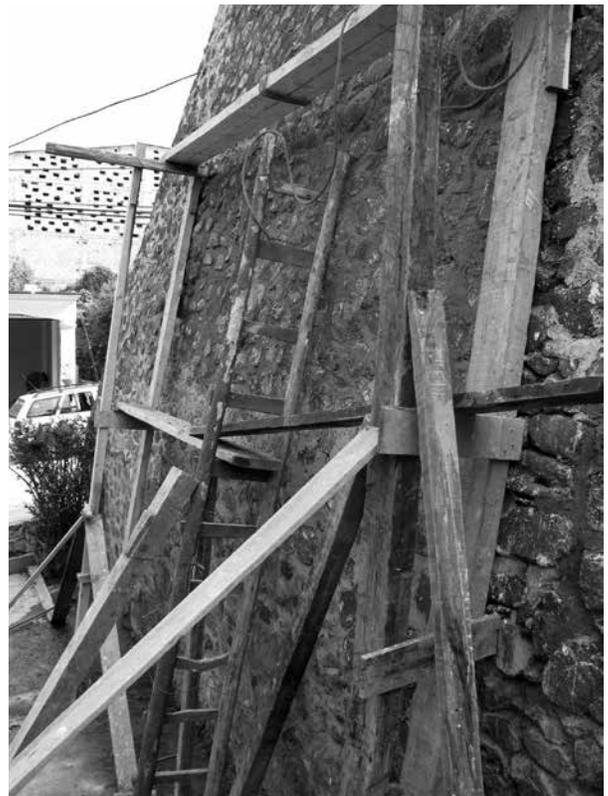
Figura 1. Andamios de madera sobre la fachada poniente del basamento del conjunto conventual de San Juan Bautista Tetela del Volcán. Fotografía de Mario Córdova Tello.

Por ser un recurso más o menos abundante en México, y dada su resistencia a la tensión y a la compresión, la *madera* resultó ser un material fundamental. Evidentemente la madera es sensible a los cambios climáticos y puede presentar variaciones y deformaciones debidas sobre todo a imperfecciones y a la alineación de sus fibras.³ Aun así, la madera se empleó no sólo como parte de las estructuras; fue básica también en la elaboración de medios y máquinas que facilitaban la transportación, acarreo y colocación de los materiales, por ejemplo, en la manufactura de andamios, escaleras, tarimas y poleas⁴ (figura 1).

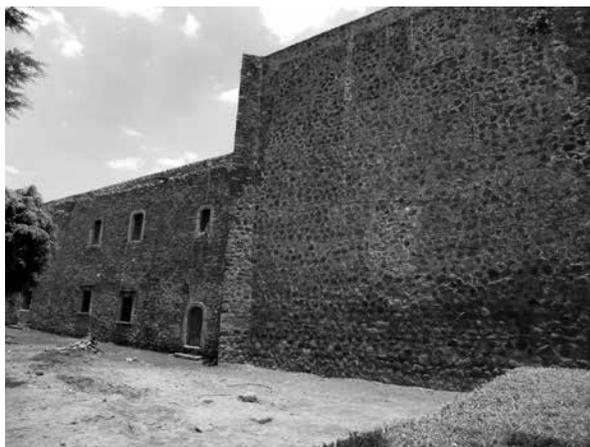
Figura 2. Muro testero y fachada oriente del claustro de San Juan Bautista Tetela del Volcán. Fotografía de Mario Córdova Tello.

dad de piedras. En los muros corridos, por ejemplo, se distingue piedra volcánica ya trabajada (de 20 a 30 cm de diámetro aproximadamente), con una cara tallada o al menos lisa, mientras que en el envés se nota una somera terminación en espiga. Incluso, como se ha afirmado, mucha de esta piedra es de procedencia prehispánica. Otro tipo de piedra volcánica es la llamada *piedra de loma*, en realidad una toba muy suave, utilizada preferentemente en la talla de sillares y molduras que forman los marcos de puertas y ventanas. Queda claro que la resistencia de la piedra a la compresión y a la tensión es mayor que la de los morteros usados para la unión. Empero, las propiedades de las mezclas antiguas tuvieron un papel preponderante en la edificación de los conjuntos conventuales (figura 2).

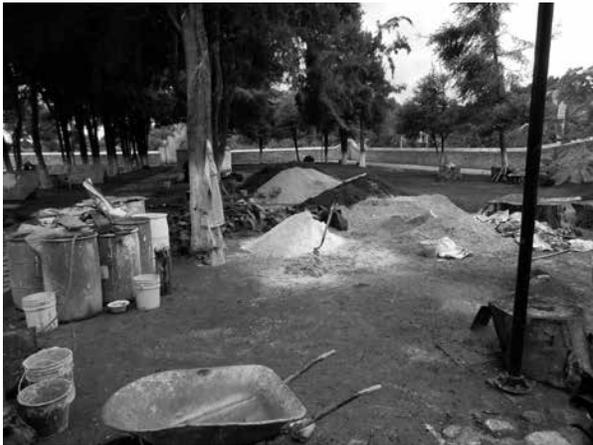
Figura 3. Se aprecia en primer término una pequeña mezcla de cal, atrás los montones de arenas rojas, negras y el caliche, de origen volcánico. Fotografía de Mario Córdova Tello.

Especial mención merece el llamado *caliche*, *tepujal* o *pomex*, material también de origen ígneo presente de manera abundante en la región noreste de Morelos, que fue agregado a la cal en la misma proporción que las arenas y arcillas (figura 3).

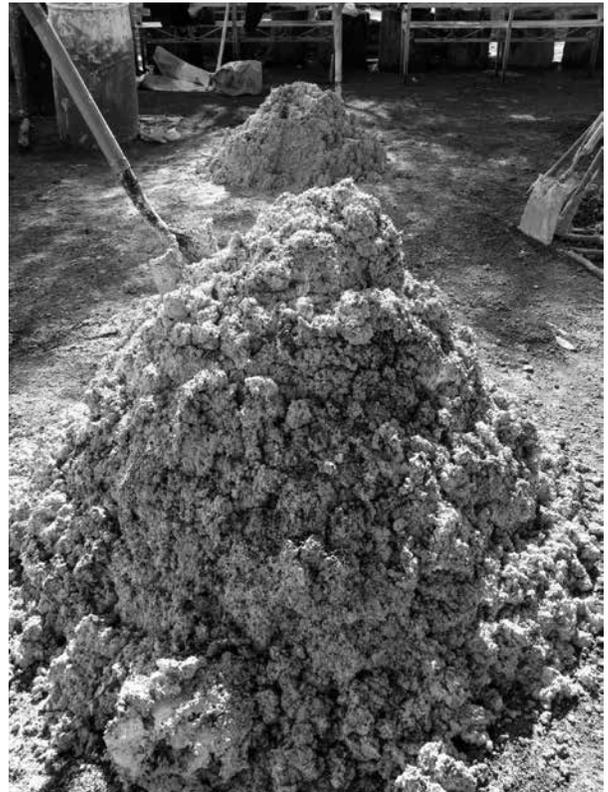
Figura 4. Mortero de cal hidratada y tezontle negro, empleado para los rellenos de los muros de la barda atrial del convento de San Juan Bautista Tetela del Volcán. Fotografía de Mario Córdova Tello.

nente primordial de la piedra caliza. Esas partículas, combinadas con las arenas y la arcilla, producen una mezcla sumamente dura y resistente, semejante a la llamada cal hidráulica⁸ (figura 4).

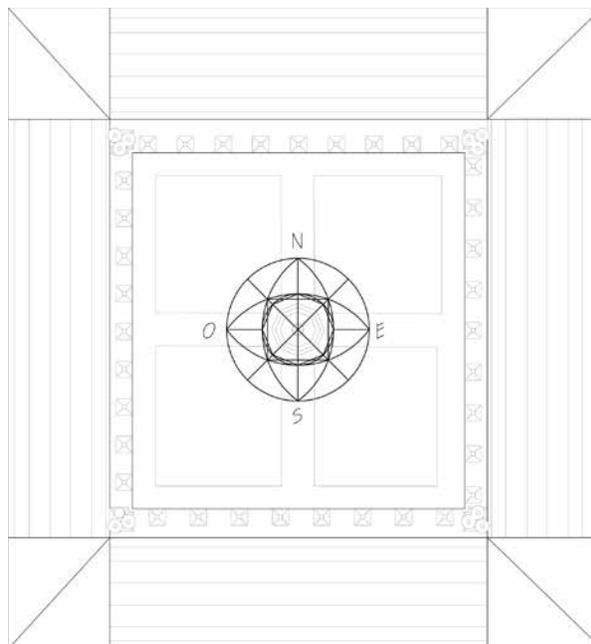
Figura 5. Módulo del patio del convento de Nuestra Señora de la Natividad Tepoztlán, del cual se formula que derivaron las proporciones que guardan las dependencias del claustro, los corredores, los marcos de puertas y ventanas y las molduras de basas y capiteles. Arquitecto Víctor Hugo Buendía.

y el partido arquitectónico.¹² Todos esos cálculos pudieron haberse asentado en la bitácora o en un reporte de obra, para luego marcarlos en el sitio. Desde luego, la obra pudo haber variado conforme avanzaba. Hoy por hoy se desconocen tales diarios, empero esa carencia se ha subsanado con el análisis de casos, con estudios que han mostrado que el diseño y la proyección de los conventos se fundamentan en la proporción y en la aplicación de la geometría, y que a partir de ese procedimiento se derivó un módulo que rigió el trazo de los espacios de todo el complejo¹³ (figura 5).

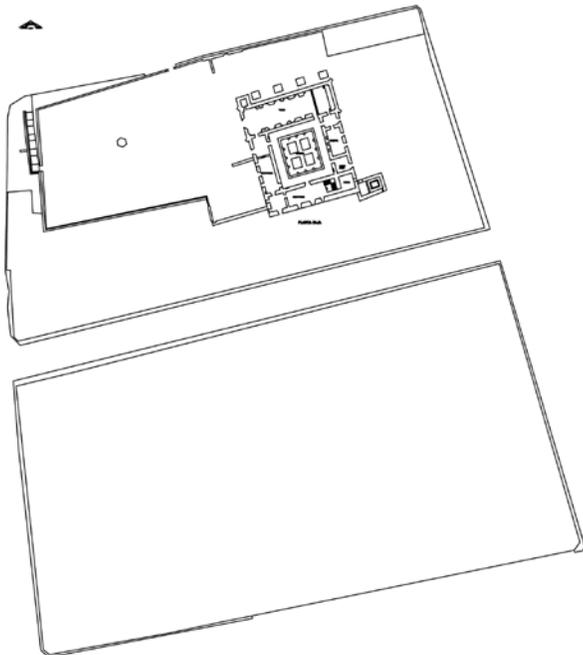
Figura 8. En la plataforma norte se erigió el templo y el claustro, y en la plataforma sur se plantó el huerto de San Juan Bautista Tetela del Volcán.

edilicia. En seguida se destinaron los espacios apropiados para el templo, el claustro con sus respectivas áreas de servicio y otro más para emplazar la huerta (figuras 8-11).

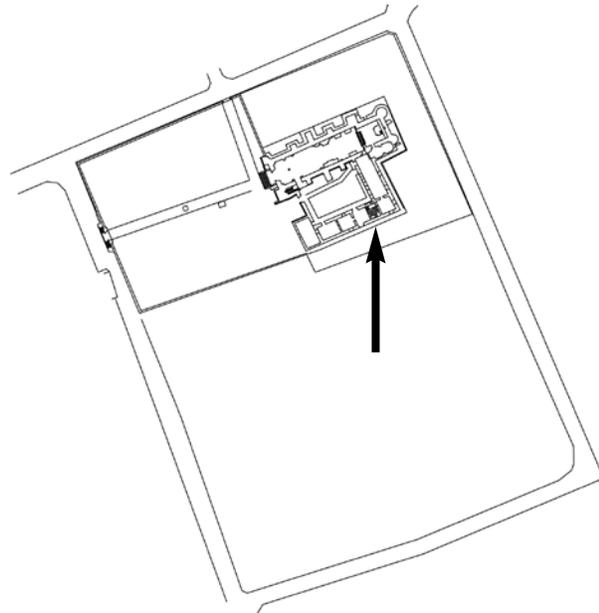
Figura 10. Plano del conjunto de Santo Domingo de Guzmán Hueyapan. El templo y el claustro quedaron emplazados en el lado norte, mientras que en el sur, más bajo, se destinó a la huerta. La flecha indica el tramo donde se colocaron las escaleras que desembarcaban al claustro alto. Levantó el arqueólogo Cuauhtli Medina Romero.

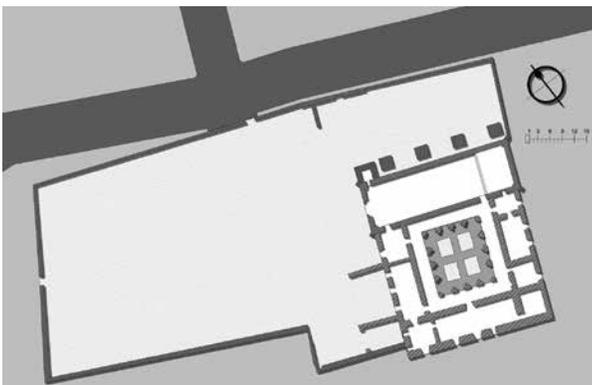
Figura 9. Detalle del basamento artificial en el que se desplantó el conjunto de San Juan Bautista de Tetela del Volcán, en el que se aprecia el modelo inicial de atrio, templo y convento. Recreación del arquitecto Víctor Hugo Buendía.

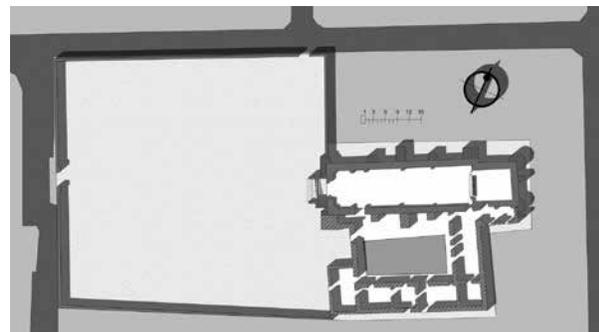
Figura 11. La planta arquitectónica del claustro de Santo Domingo de Guzmán Hueyapan muestra los espacios recuperados en época reciente, pues en el siglo XVIII esa área se vino abajo y fue reconstruida en la década de los ochenta del siglo XX.

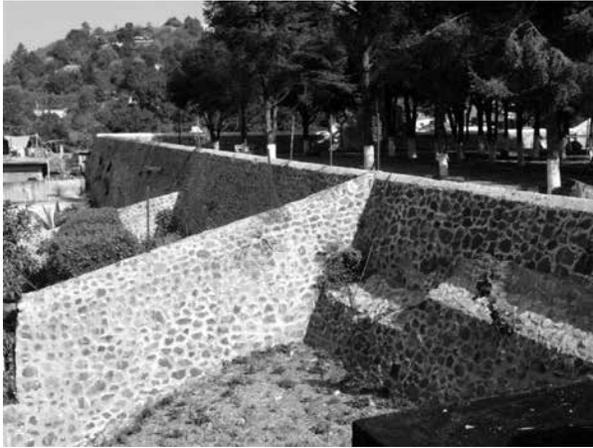
Figura 12. Fachada sur del basamento del conjunto conventual de Tetela del Volcán, en la que se aprecian los muros en escarpe que contienen los rellenos de arcilla. Fotografía de Mario Córdoba Tello.

conventuales se llevaron a cabo tareas de rellenos de arcilla, cuyas propiedades —ya referidas— disminuían el riesgo de asentamientos diferenciales. Los rellenos estaban contenidos por gruesos muros en escarpe que conformaron amplias plataformas en las que se trazarían los cimientos¹⁴ (figuras 12-13).

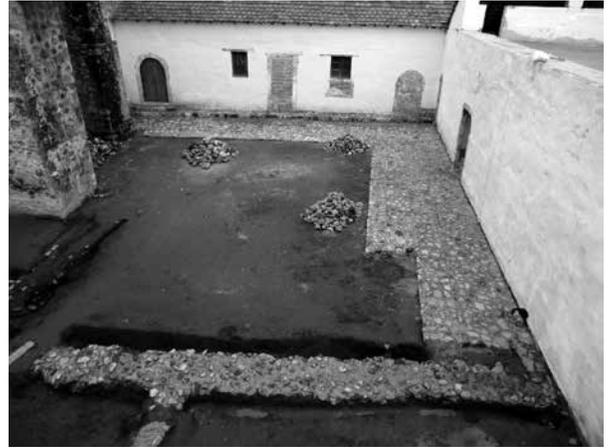
Figura 14. Cimientos de piedra de los corredores y claustro de Santo Domingo Hueyapan, definidos por medio de exploraciones arqueológicas. Fotografía de Mario Córdoba Tello.

El correcto trazo de los cimientos garantizaba su función, que es la de distribuir la carga de la estructura, preservando la estabilidad de los edificios.¹⁵ Al parecer en los conjuntos de Hueyapan y de Tetela la cimentación es corrida y en escarpe, de 80 cm a 1 m de profundidad.¹⁶ Evidentemente

la apertura de los cimientos es indicativo de la existencia de un diseño precedente que contemplaba y preveía la transmisión de las cargas, generadas por el alzado de los muros, hacia los cimientos (figura 14).

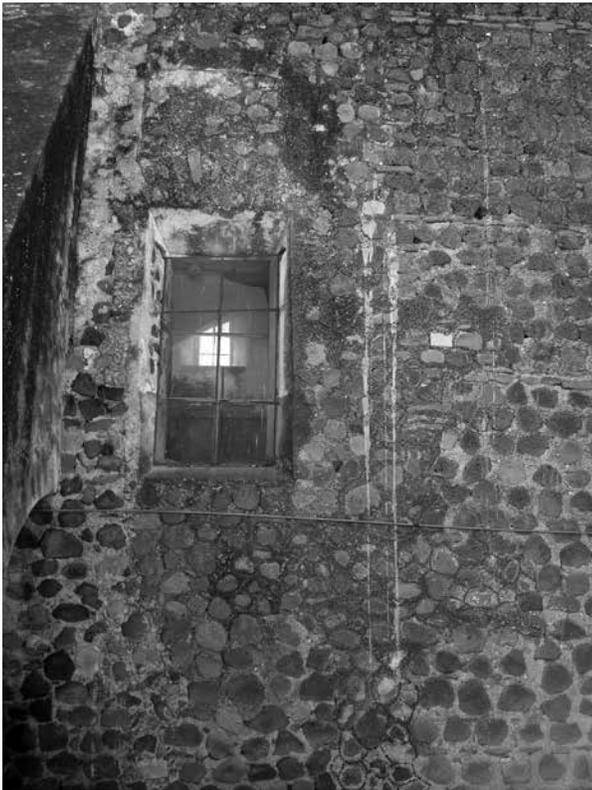
Figura 15. Sección del muro norte del templo de San Juan Bautista Tetela del Volcán, en el que se aprecia la sucesión de hiladas de piedra amarradas con el mortero de calarena de tezontle rojo y arcilla. Fotografía de Mario Córdova Tello.

Los muros de los conventos van de 80 cm a 1.20 m de ancho; se lograron por medio de una sucesión de hiladas de piedra, las que colocadas a manera de cajas rectangulares contenían un relleno de piedra angulosa amarrada con mortero de cal, arena de tezontle, arcilla y caliche. La altura y grosor de los muros de los conventos así fabricados, además de ser resistentes, pues incluso aguantaban su propio peso, actuaban como soporte de las cubiertas y como elementos de descarga a los cimientos. En este tipo de muros, los vanos para puertas y ventanas muestran roturas irregulares, que fueron cubiertas por los sillares de los marcos.

particularidad hace que, generalmente, al presentarse un movimiento diferencial o un asentamiento de la estructura, las grietas se presenten en las líneas continuas perpendiculares de hiladas de piedras, atravesando incluso los morteros (figura 15).

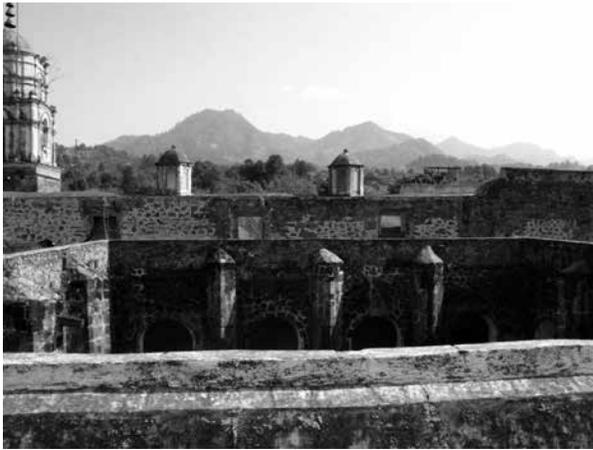
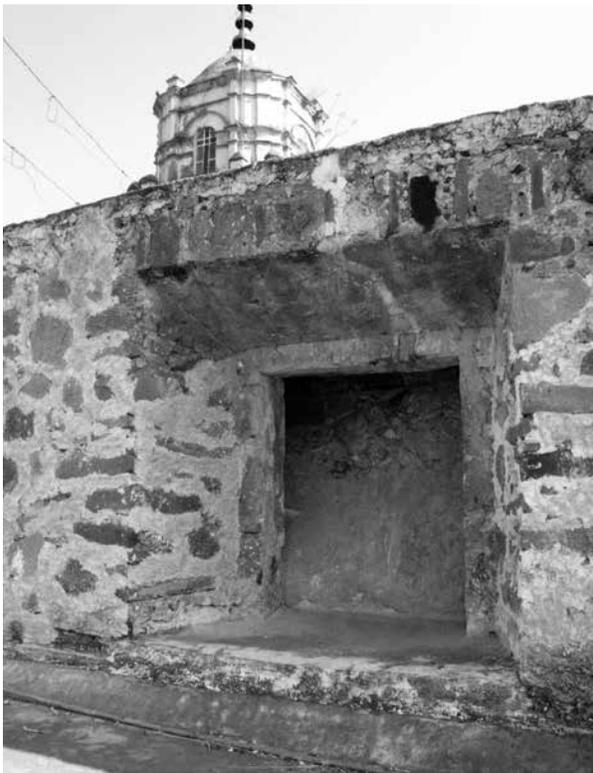
Figura 16. Muestra en segundo plano, los vanos adintelados de lo que fuera el claustro alto de San Juan Bautista Tetela del Volcán.

Figura 17. Detalle de los vanos adintelados de lo que fue el claustro alto. Fotografía de Mario Córdova Tello.

En efecto, como consecuencia de algunos temblores, desde la séptima década del siglo XVIII las bóvedas del templo y del claustro alto de San Juan Bautista Tetela del Volcán se agrietaron y los muros se abombaron.¹⁹ Prueba de ello son los restos de los marcos y vanos de ventanas observados

bien se consideró que, pese a las deformaciones padecidas, el grueso de los muros aún podía con el peso de nuevas bóvedas. Sin embargo, para la renovación de las cubiertas se tomaron algunas precauciones. Se disminuyó la altura de los muros y se reforzaron con otros elementos verticales, con contrafuertes que controlaron los empujes de la cubierta y redireccionaron la carga a los cimientos (figuras 16-17).

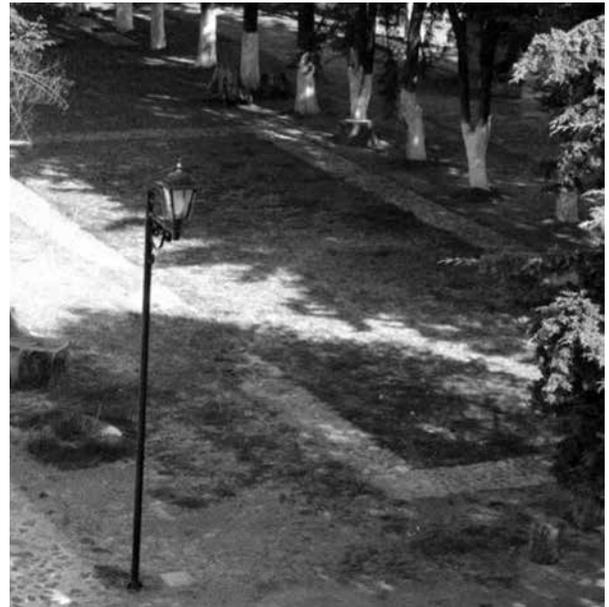
Figura 18. Cimentero de una iglesia provisional levantada en la esquina sureste del atrio del convento de San Juan Bautista Tetela del Volcán. Fotografía de Mario Córdova Tello.

Es probable que, en tanto se conseguía el recurso para la construcción de las bóvedas, la población de Tetela del Volcán decidiese levantar una pequeña iglesia a su propia costa. Así lo demuestran las evidencias halladas en el sur del atrio del templo San Juan Bautista, que muestran el desplante de los cimientos de un espacio rectangular²⁰ (figura 18).

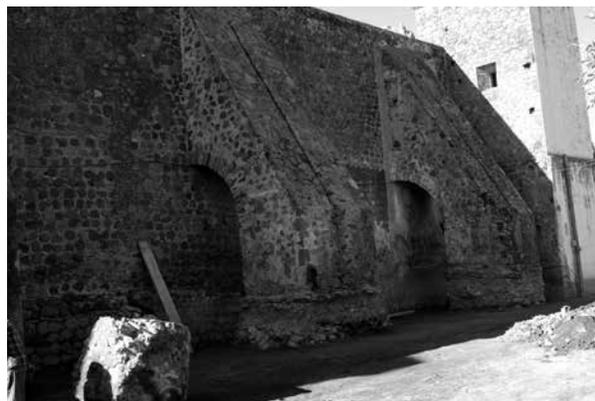
Figura 19. Contrafuertes adosados al muro norte del templo, apoyos sobre los que también descargaba el peso de la nueva bóveda del templo de San Juan Bautista Tetela del Volcán. Fotografía de Mario Córdova Tello.

En la iglesia de San Juan Bautista Tetela del Volcán los contrafuertes se apoyaron en el muro norte del templo. En 1802 fue entregado el proyecto de reconstrucción de la iglesia de San Juan Bautista Tetela del Volcán.²⁵ Pese a que se iban a aprovechar los muros, la campaña de reconstrucción del templo de San Juan Bautista resultaba sumamente costosa. Por eso, en 1804 se requirió de las contribuciones de vecinos españoles e indios,²⁶ y fue hasta 1810 que se vislumbró la posibilidad de celebrar los servicios en el renovado edificio²⁷ (figura 19).

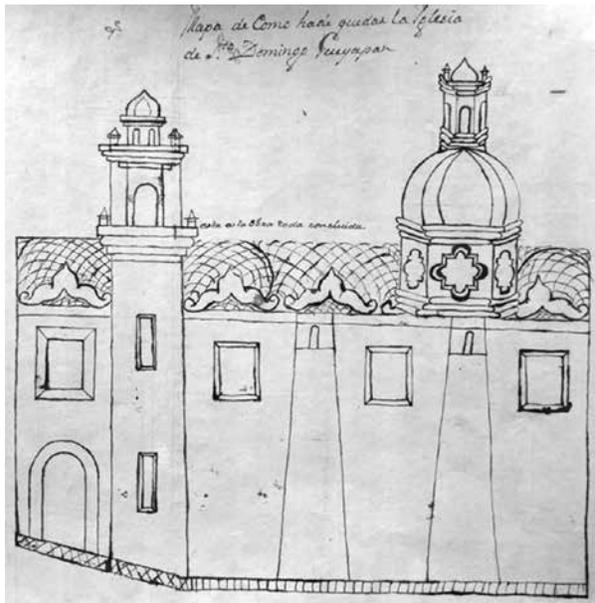
Figura 20. El proyecto muestra el alzado de la iglesia de Santo Domingo de Guzmán Hueyapan con bóveda, posiblemente de arista, pero ya con una cúpula y su linternilla. Asimismo, se aprecia la proyección de dos contrafuertes y tres vanos de iluminación en el muro sur del templo. Por otro lado, la fachada poniente, concebida con un vano de medio punto para el ingreso, además de la torre y el campanario, imagen muy apegada a la actual fisonomía de la iglesia y proporcionada por la doctora Laura Elena Hinojosa.

Siguiendo el mismo camino, en 1805 se presentó el proyecto de reedificación del templo de Santo Domingo Hueyapan. El alzado muestra la

construcción de tres contrafuertes sobre el muro sur del templo, dos más en el muro norte y otros dos en las esquinas del muro testero. La fábrica tardía de estos elementos es clara, pues con esa acción los vanos que iluminaban la nave de la iglesia fueron cegados, aunque eso no importaba tan-

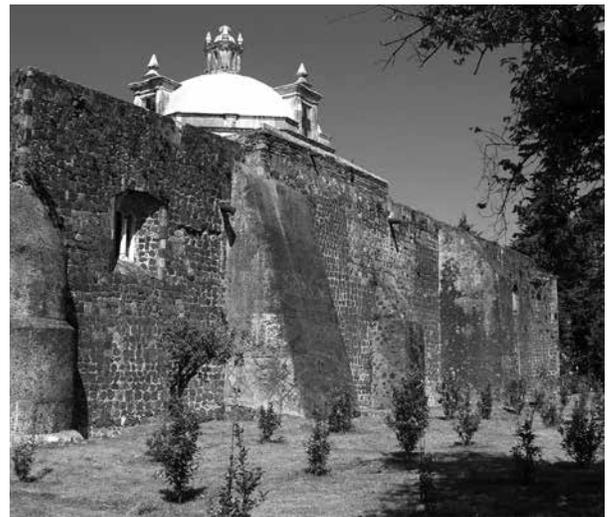
Figura 21. Contrafuertes sobrepuestos al muro norte del templo de y a la esquina noreste del muro testero de Santo Domingo de Guzmán Hueyapan. Fotografía de Mario Córdova Tello.
