Catedral de Zacatecas. Monumento arquitectónico

Palabras clave: catedral de Zacatecas, iconografía, monumento arquitectónico, restauración, arquitectura.

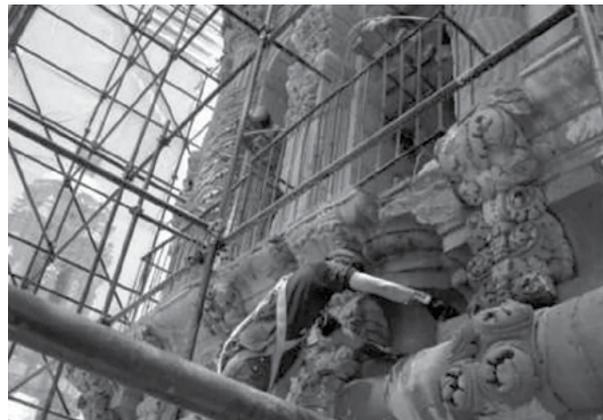
Figura 3. Colocación de andamios en la torre sur. Foto: Enrique Rosales Castañeda.⁵²

El proceso de intervención consideró especificaciones, técnicas de trabajos preliminares, apagado de cal, protegiendo áreas de demoliciones, aplanados, limpieza de elementos de cantera, basalto o tezontle; se eliminaron y extrajeron sales; se retiró microflora, líquenes, flora mayor; se retiraron cables, alambres y soportes de iluminación; en lo referente a integraciones se hicieron aplanados, se realizaron instalaciones eléctricas, entortados, así como consolidación de la cúpula. Los trabajos requirieron de la colocación de un andamiaje especial, lo que sin duda produjo una mejor visión para hacer a detalle las intervenciones (figura 3).

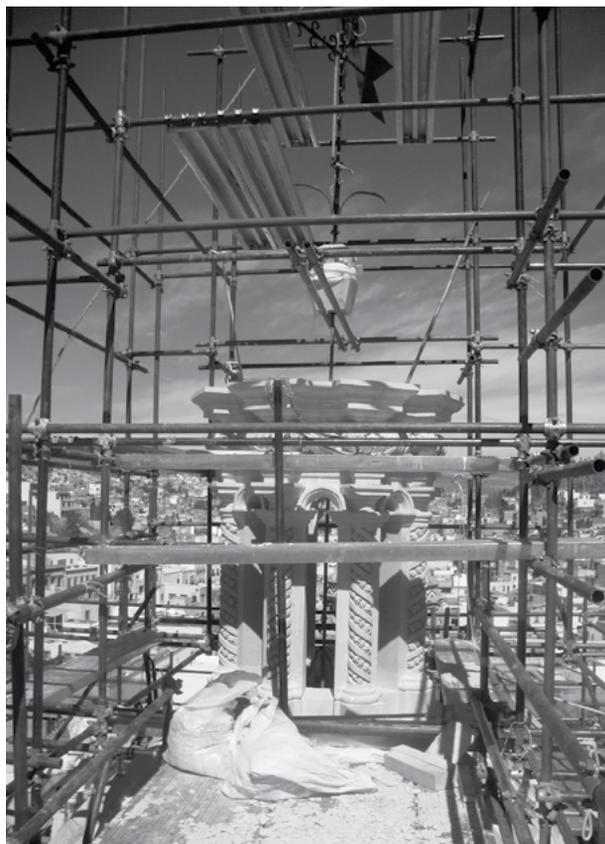
Figura 4. Vista de la fachada lateral en la que se aprecia la estructura y andamios durante los trabajos. Foto: Enrique Rosales Castañeda.⁵⁴

El 29 de mayo 2012 se hizo limpieza química y mecánica acuosa en el primer cuerpo de la torre sur. Siendo a partir de esta fecha que el personal del Departamento de Restauración de la Junta de Monumentos⁵³ se integró a las supervisiones y a las reuniones técnicas, siguiendo los procesos de intervención y los trabajos de restablecimiento. Las actividades se iniciaron entre el 26 y 27 de mayo de 2012, terminando el armado y colocación de estructuras metálicas para desarrollar las actividades propuestas en el catálogo de conceptos, que hasta ese momento llevaba una buena dinámica en sitio. Se hicieron trabajos en piezas labradas de cantera para contraatacar las patologías en la roca por medios químicos y mecánicos en la torre sur y pruebas de consolidación por contacto mecánico a las piedras desprendidas con las caseínas y cargas inertes de arena de tezontle, al igual que en pináculos desprendidos de su sitio de destino. Se desmanteló la linternilla y se reconstruyó, contando con velados de protección en los elementos que la conforman, embalaje y transportación a un sitio donde permanecen en resguardo (figura 4).

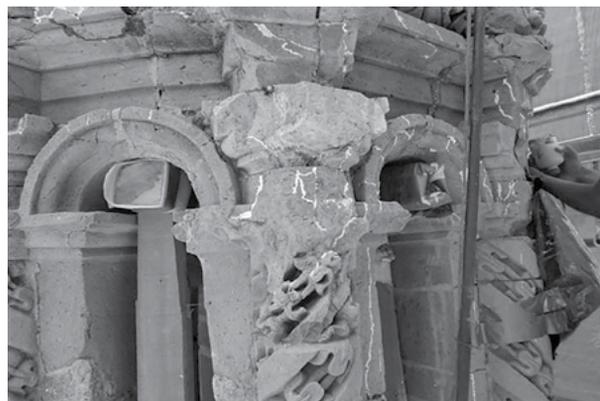
Figura 5. Inyección con marmolina y tezontle rojo en linternilla. Foto: Enrique Rosales Castañeda.⁵⁵

El 3 de julio se realizaron pruebas a pináculos que fueron exentos de la cornisa que remataban la linternilla, donde éstos se encontraban deteriorados, tomándose en cuenta para no ser reintegrados de nuevo. En un inicio se había decidido proteger y reforzar la piedra en mal estado de la linternilla, antes de ser manipulados los sillares; sin embargo, el proceso de velado aceptado para la protección de los elementos constructivos de la linternilla, al desmantelar, embalar y transportar, resultó que no era adecuado, por lo que en julio 2012 se usó inyección con marmolina y tezontle rojo, el que fue suministrado para corregir juntas en el proceso de la linternilla (figura 5).

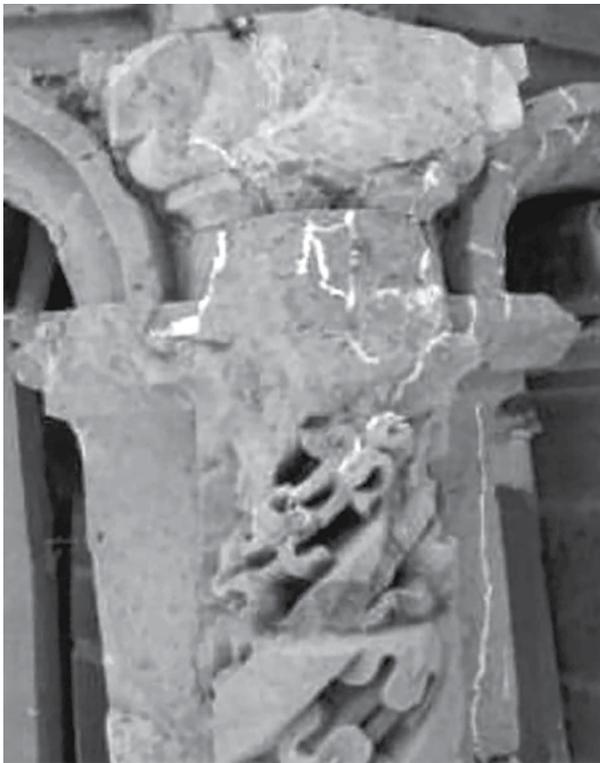
Figura 7. Detalle de intervención en la linternilla. Foto: Enrique Rosales Castañeda.⁵⁸

columnas pilastras, hechas con las plantillas y la piedra de los bancos de cantera (figuras 6 y 7).

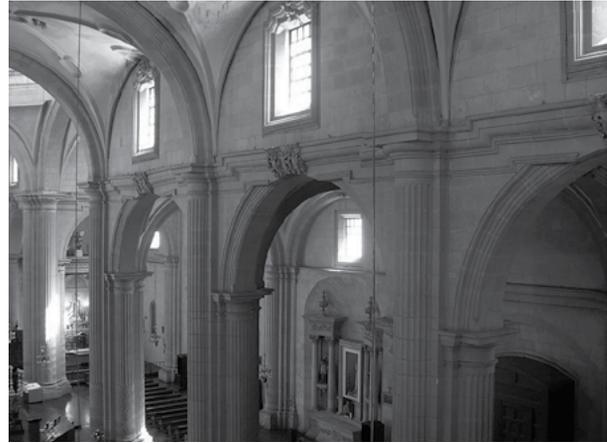
Figura 10. Detalle de columnas y arcos de la catedral de Zacatecas, donde apreciamos el movimiento de la cornisa, ventanas y arranque de arcos formeros. Fuente: Aurea Lorena Lugo Salas, *Fotografía interior de Catedral*, mayo de 2020.

De la Mora, describe Pastrana en un artículo periodístico del semanario *Orientación*, que el prelado mandó abrir la ventana que hoy tiene y del mural sólo queda el ornato que la enmarca (figura 10).
