Refuncionalización de edificios y el ex templo de San Agustín de la ciudad de Zacatecas (1863-1971)

Este artículo se centra en los cambios de función que ha experimentado el ex templo de San Agustín de la ciudad de Zacatecas. Analiza en principio los procesos acaecidos a edificaciones que han de desempeñar un cometido distinto a aquél para el cual se erigieron y que engloban más que aspectos constructivos. Enseguida se expone lo ocurrido al monumento a la luz de estos procesos, así como la influencia de los acontecimientos locales y de la ideología predominante cuando se decidió transformar su función. Como el ex templo, algunos espacios sobreviven al paso del tiempo y superan la finalidad para el que se edificaron. Generalmente poseen rasgos arquitectónicos destacados, un lugar preponderante en el tejido urbano fundacional de un sitio y presencia en la memoria colectiva, asuntos que motivan el interés por conservarlos.

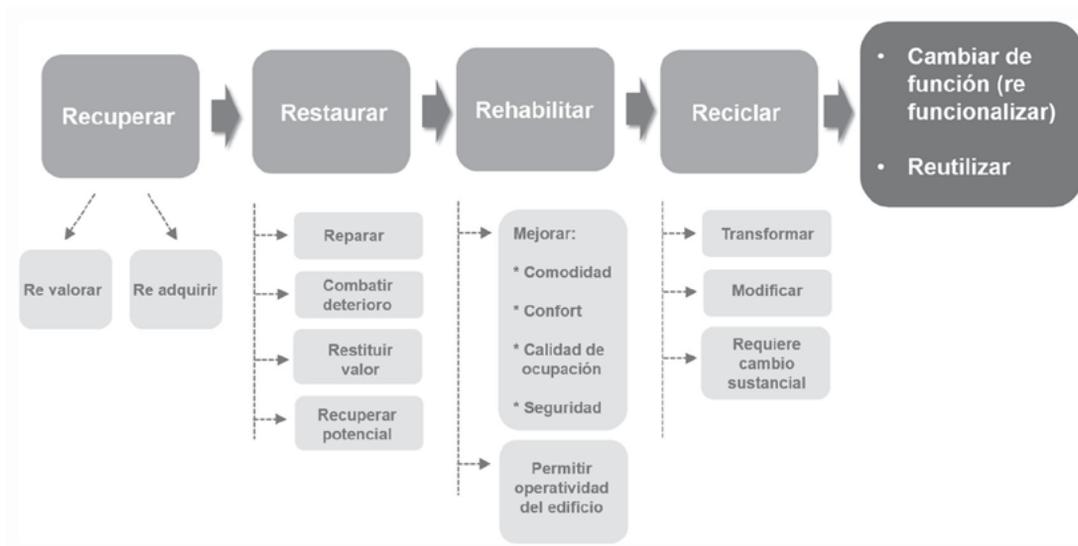
Figura 1. Procesos que debe seguir la obra arquitectónica antes de ostentar una función distinta a aquella para la cual fue creada (refuncionalización). Fuente: elaboración de Inés del Rocío Gaytán Ortiz y Ángel Román Gutiérrez.

El siguiente diagrama resume la forma en que estos pasos progresivos o procesos quedan ordenados, al menos con el propósito de entender lo sucedido con la unidad de análisis de este trabajo, la secuencia que por lo general siguen y las acciones que principalmente comprende cada uno de ellos (figura 1).

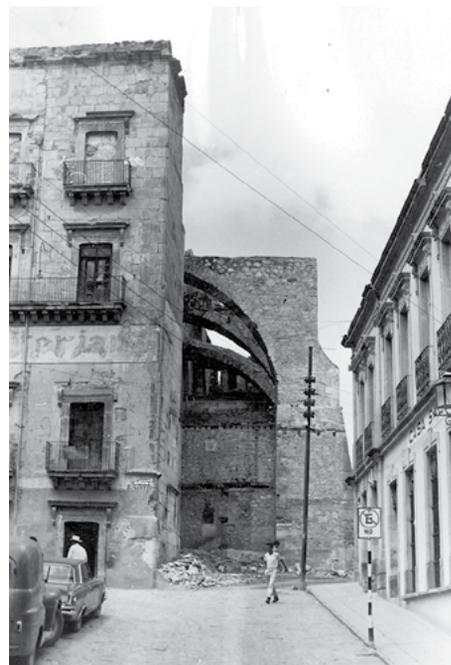
Figura 3. A la izquierda de la foto puede apreciarse la portada de cuatro niveles con que se sustituyó la fachada principal del ex templo de San Agustín, a partir de 1863. Fuente: Colección Bernardo del Hoyo Calzada (CBHC), proporcionada en julio de 2020.

varas, su anchura en la parte posterior incluso la antigua sacristía veintiséis varas. Consta de cuatro pisos, en el frente y tiene el primero una habitación con dos piezas, otra con sala, recámara y cocina, otra con dos piecitas superpuestas. El segundo piso tiene una habitación con zaguán, escaleras, sala, cuatro cuartos, cocina, azotehuela y común. Los dos últimos pisos están en completa ruina.³²

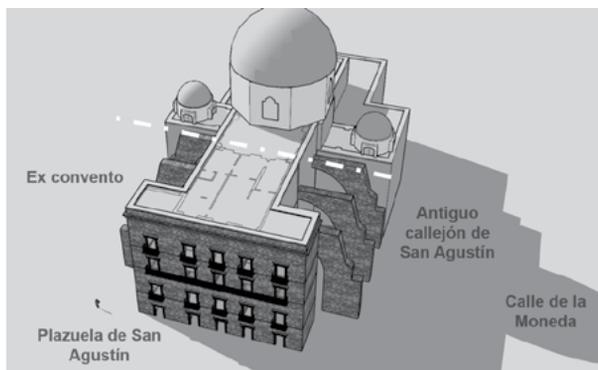
Figura 4. En la imagen se aprecia la portada de cuatro niveles con que se sustituyó la fachada principal del ex templo de San Agustín, a partir de 1863, y los vanos que se abrieron en ella. Algunos de ellos ubicados en el tercero y cuarto nivel estaban cerrados al momento de su rescate. Conservaban únicamente el balcón con su herrería, las jambas y dinteles de cantera (cfr. con figura. 3). Los trazos en la azotea y la línea blanca de corte (punteada) pretenden mostrar que en prácticamente la mitad de su nave principal se construyeron espacios habitacionales. Fuente: elaboración de Inés del Rocío Gaytán Ortiz y Ángel Román Gutiérrez con base en fotografías antiguas y planos registrados en fuentes secundarias.

Con la intención de facilitar la comprensión de cómo quedaron distribuidos los nuevos espacios en parte de la nave principal del ex templo, además de los vanos que finalmente vinieron a destruir su portada original, se realizó el siguiente esquema en tres dimensiones tanto del recinto como del edificio de cuatro niveles que le fue so-

brepuerto, cuyo acceso y ventanas daba hacia la plazuela de San Agustín (figura 4).

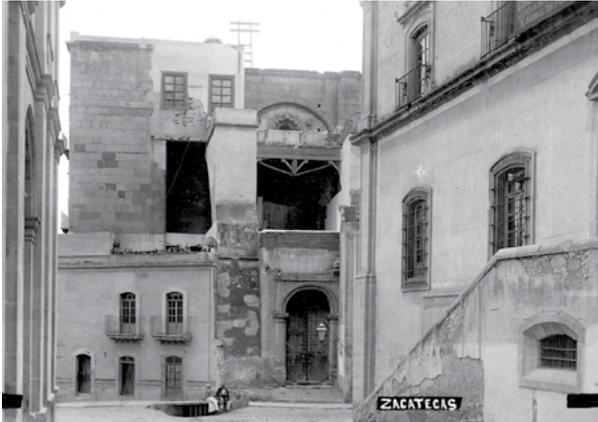
Figura 5. Edificio de dos niveles que igualmente se superponía a el ex templo de San Agustín y cuyo acceso principal se ubicaba de frente a la calle de la Moneda. En la fotografía puede apreciarse la entrada de la cochera que cubría la fachada lateral de la iglesia. Fuente: CBHC.

En algunas fotografías, pueden visualizarse tanto la casa de dos niveles como la cochera que cubría la portada lateral del recinto (figura 5).

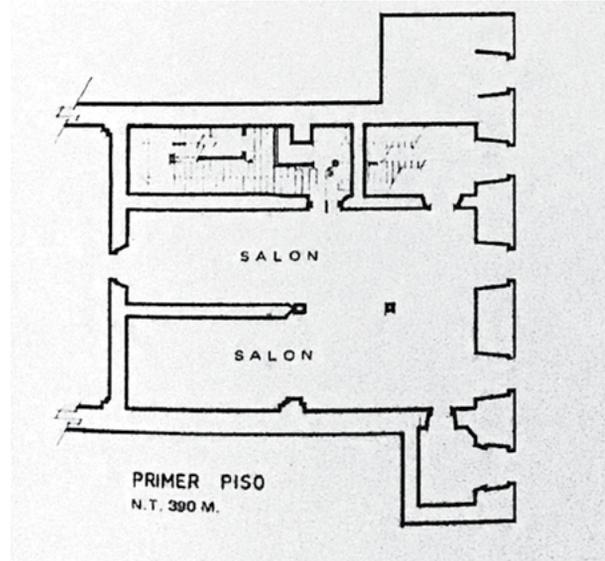
Figura 6. Planta Baja (primer piso) del edificio demolido para liberar el templo. Fuente: Federico Sescosse, op. cit., p. 75.

cificados en la escritura de los herederos. En ellos ya aparecen en la planta baja dos grandes salones que sin duda se utilizaban para reuniones de la comunidad presbiteriana, uno de los cuales tenía un acceso al resto de la nave, que se empleaba para los servicios religiosos de mayor importancia (figura 6).

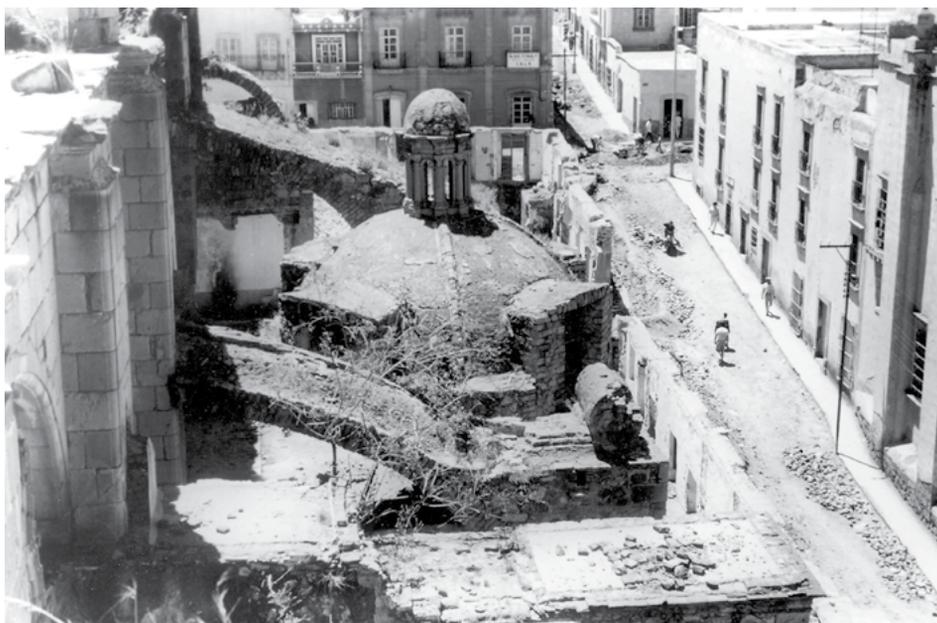
Figura 7. Vista aérea donde pueden apreciarse las construcciones que cubrían al ex templo a lo largo del antiguo callejón de San Agustín (hoy calle de San Agustín) y las condiciones del monumento. Fuente: CBHC.

Federico Sescosse comenta que durante su visita con Eugenio del Hoyo al inmueble que albergaba en la planta alta la Central de la Compañía Telefónica Zacatecana en las primeras décadas del siglo xx, captó su atención una figura humana labrada en cantera que parecía escondida. Advirtieron además la existencia de una nave y cúpula de un templo, grandes arcos decorados de forma exquisita y distintos elementos arquitectónicos que los dejaron atónitos. Sobre todo, les sorprendió el enorme deterioro que privaba en el espacio: grietas, humedades, materiales que discordaban con el entorno como el ladrillo, aplanados en mal estado, entre otros. Cuando hicieron el descubrimiento se encontraban encima de una azotea donde abundaban los restos de madera y suciedad, desde donde podían además observar la calle del Correo mal empedrada, la Casa de Moneda y el Teatro Calderón en el fondo⁴¹ (figura 7).

Tanto el relato ya descrito como la figura 7 permiten visualizar que, en las primeras décadas del siglo xx, el ex templo permanecía escondido, por decirlo así. Se encontraba aún cubierto por las edificaciones que se erigieron a partir de 1863 dentro y alrededor de él, con las cuales se transformó el espacio y el uso para el cual originalmente se proyectó y diseñó.

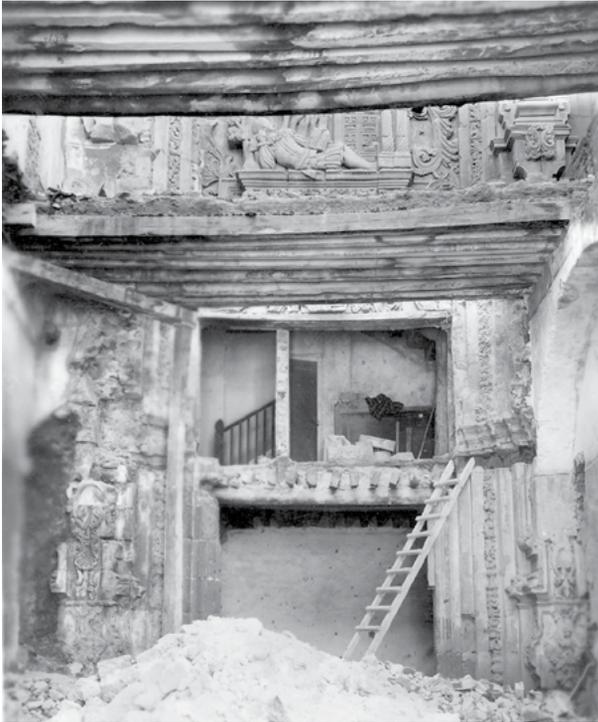
Figura 8. Labores en el ex templo de San Agustín a partir de 1949, las cuales iniciaron con la demolición de las edificaciones que se le superpusieron. En la imagen puede verse que en la fachada lateral se apoyaron algunas losas de entresijo y azotea del edificio erigido hacia 1863. Fuente: CBHC.

go de la reconstrucción en tres dimensiones de los espacios que se superpusieron a la fachada y nave principal del recinto, queda claro que en lo primero que se trabajó fue en liberar al edificio del conjunto de salones y viviendas que dentro de él se erigieron a partir de 1863. Se procedió, por lo tanto, en 1949, a iniciar se demolición.

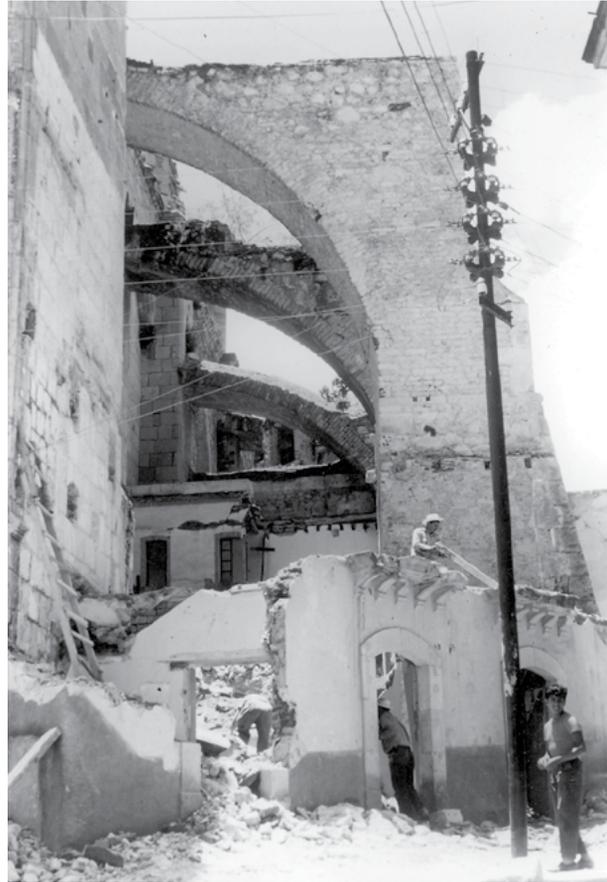
Figura 9. Demolición de la casa de dos niveles que se erigió adosada al ex templo de San Agustín y cuyo acceso tenía de frente, la calle de la Moneda. Vista parcial de la fachada lateral de la iglesia. Fuente: CBHC.

la.⁴⁹ Como ya se explicó anteriormente, la iglesia fue cubierta a todo lo largo del antiguo callejón de San Agustín, y es sin duda a estas edificaciones a las que se refieren los documentos oficiales. Las demoliciones continuaron hasta 1967. Quedó claro que la liberación del recinto fue una ardua tarea que tomó más de 18 años (figura 9).

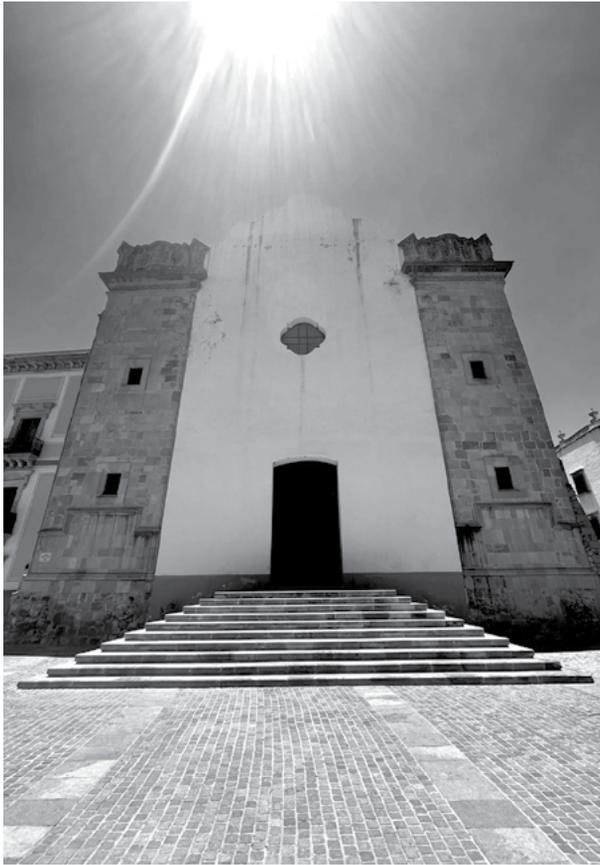
Figura 10. Fachada principal del ex templo de San Agustín, luego de su intervención (cfr. con figuras 3 y 4). Fuente: James Edward Cox (JEC), 7 de julio de 2022.

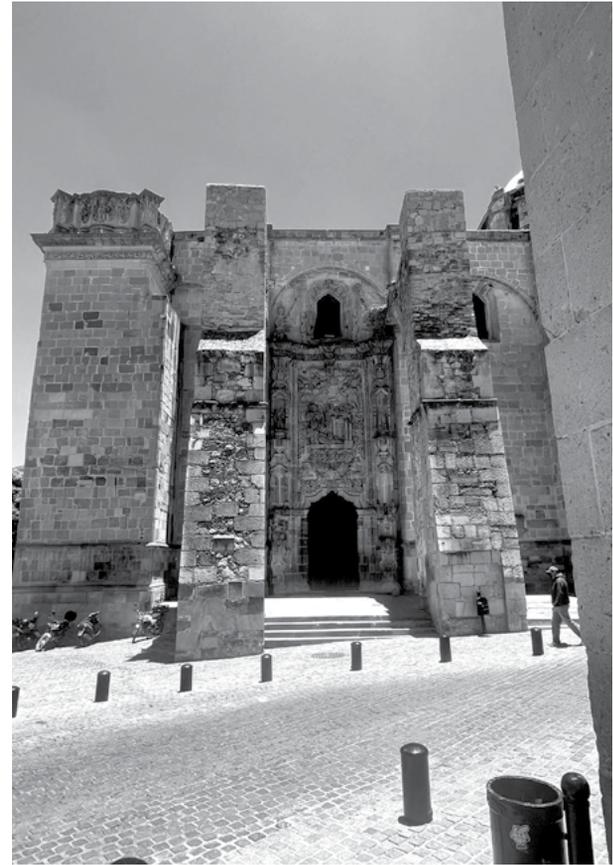
Figura 11. Fachada lateral del ex templo de San Agustín, luego de su intervención (cfr. con figuras 8 y 9). Fuente: JEC.

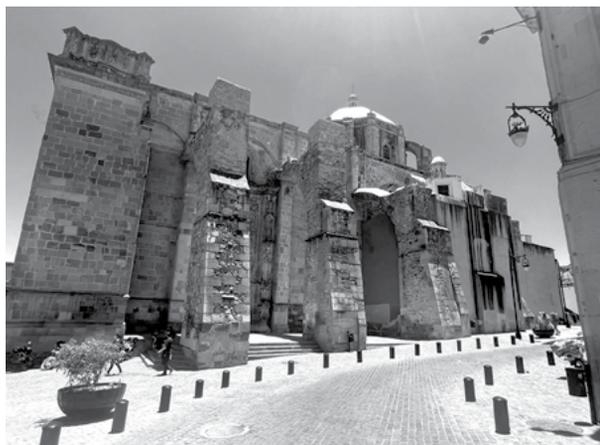
Figura 12. Fachada lateral del ex templo de San Agustín, luego de su intervención. Así es como luce el monumento luego de demolerse las construcciones que lo cubrían a todo lo largo del antiguo callejón de San Agustín (cfr. con figuras 7, 8 y 9). Fuente: JEC.
