TERCERA ÉPOCA, NÚM. 51, ENERO-ABRIL DE 2021

Boletín de
**MONUMENTOS
HISTÓRICOS**
51

Zacatecas

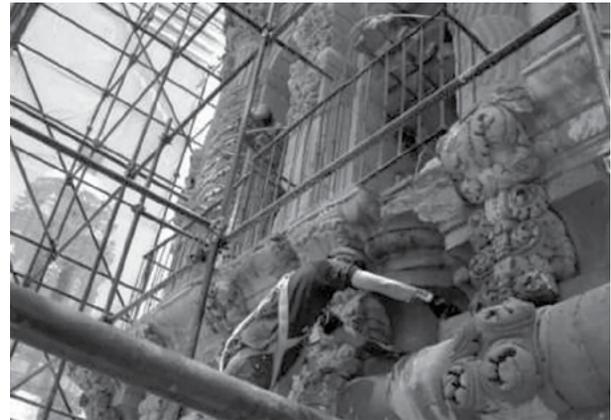
Figura 3. Colocación de andamios en la torre sur. Foto: Enrique Rosales Castañeda.⁵²

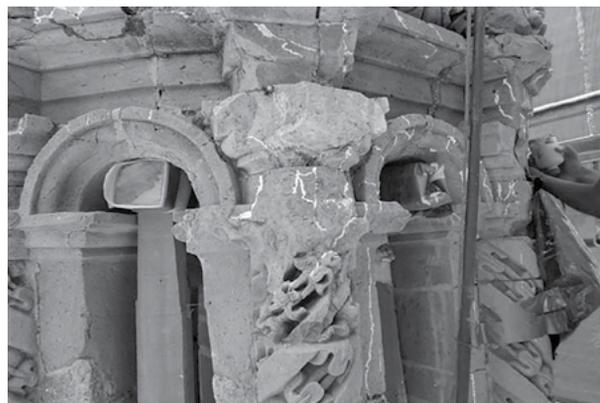
Figura 5. Inyección con marmolina y tezontle rojo en linternilla. Foto: Enrique Rosales Castañeda.⁵⁵

El 3 de julio se realizaron pruebas a pináculos que fueron exentos de la cornisa que remataban la linternilla, donde éstos se encontraban deteriorados, tomándose en cuenta para no ser reintegrados de nuevo. En un inicio se había decidido proteger y reforzar la piedra en mal estado de la linternilla, antes de ser manipulados los sillares; sin embargo, el proceso de velado aceptado para la protección de los elementos constructivos de la linternilla, al desmantelar, embalar y transportar, resultó que no era adecuado, por lo que en julio 2012 se usó inyección con marmolina y tezontle rojo, el que fue suministrado para corregir juntas en el proceso de la linternilla (figura 5).

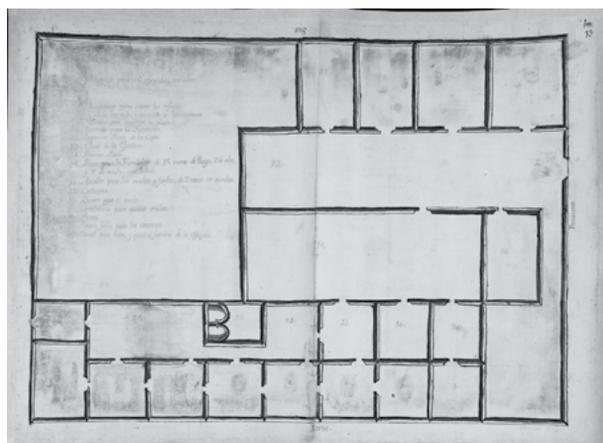
Figura 2. Proyecto elaborado en 1780 por la Comisión de Peritos de Zacatecas. Fuente: AGN, Planos e Ilustraciones, N° 4208, 1780. Nótese que, en el proyecto, el frente del edificio que mira al oriente es mucho más angosto que la parte posterior que da al poniente. Existe una copia de este plano en Sevilla en el Archivo General de Indias, que se presenta a continuación.

En este contexto, el tema de la construcción de una nueva casa de ensaye en Zacatecas por parte de la Corona no prosperó. Ante esta falta de acción y el aumento en el deterioro del edificio desde el ya de por sí alarmante informe de 1780, el todavía ensayador de Zacatecas, José Rodríguez Gallinar, elevó al virrey Bernardo de Gálvez una representación el 12 de agosto de 1785. En ella describió el ruinoso estado en que se encontraba la sede, así como el incumplimiento de las nuevas ordenanzas de ensaye por no contar la Corona con un lugar propio y adecuado para tales operaciones. Añadió que, ante los grandes volúmenes de plata que se empezaban a recibir de las minas de Vetagrande, por lo reducido del espacio, los fuelles de la fundición no se podían abrir a su máxima extensión, “dejando por esto de fundir en el día lo que pudiera”; ello ocasionaba importantes pérdidas a la minería local y a las arcas del rey³⁵ (figuras 2 y 3, y cuadro 2).

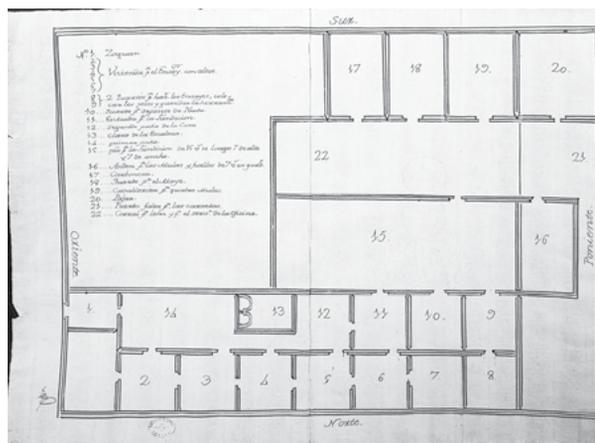
Figura 3. Copia del proyecto de 1780 enviado a España, en el que se identifica con mayor claridad la función de cada espacio en el edificio del ensaye. Fuente: AGI, MP-MÉXICO, 677, 1.

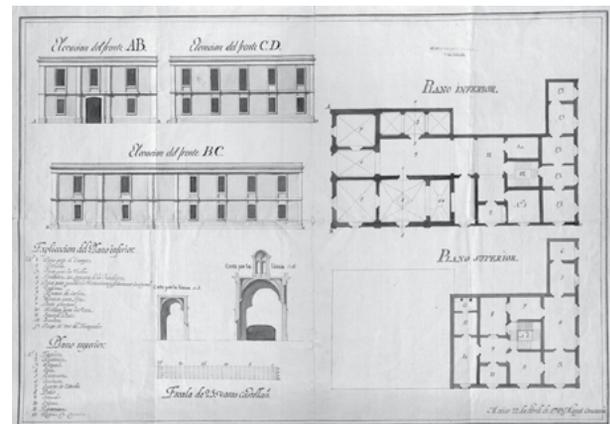
Figura 4. Proyecto de la Casa de Ensayo de Zacatecas elaborado por Miguel Constanzó. Fuente: AHEZ, fondo Mapas e Ilustraciones, serie Planos, 1789.

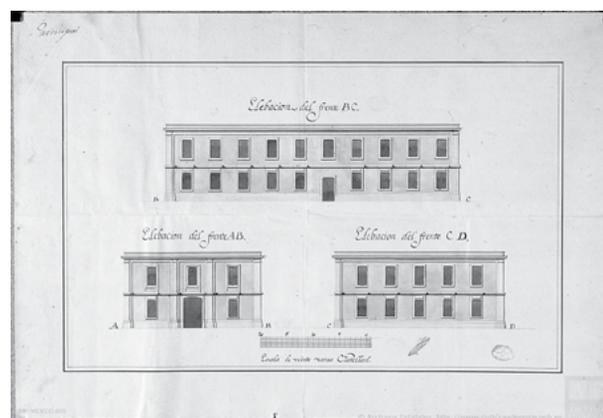
Figura 5. Proyecto elaborado por el ensayador de Zacatecas Juan Colsa, basado en el proyecto de Constanzó y sobre el que probablemente se inició la construcción de la Casa de Ensaye de Zacatecas en 1803. Fuente AGI, MP-MÉXICO, 605, 1.

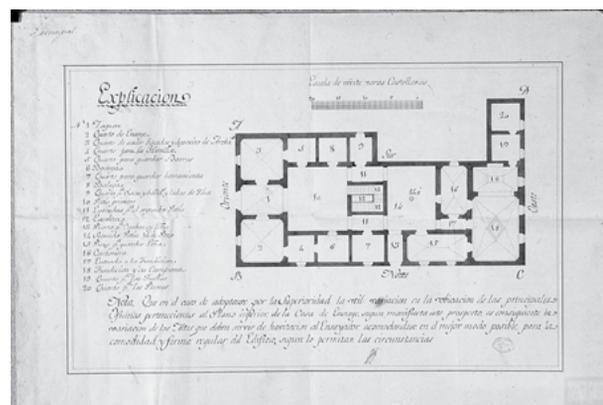
Figura 6. Planta baja del proyecto presentado por el ensayador de Zacatecas Juan Colsa, basado en el proyecto de Constanzó y sobre el que probablemente se inició la construcción de la Casa de Ensaye de Zacatecas en 1803. Fuente: AGI, MP-MÉXICO, 605, 1.

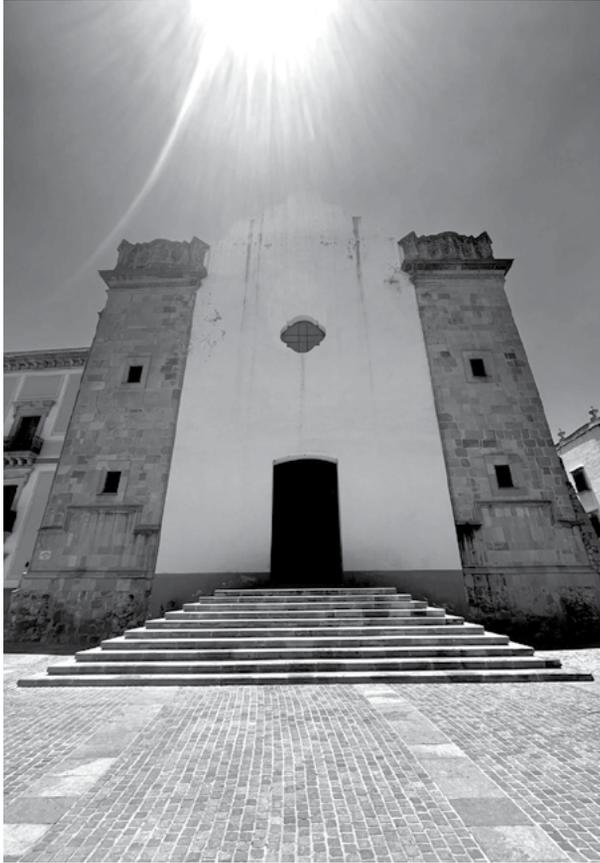
Figura 10. Fachada principal del ex templo de San Agustín, luego de su intervención (cfr. con figuras 3 y 4). Fuente: James Edward Cox (JEC), 7 de julio de 2022.

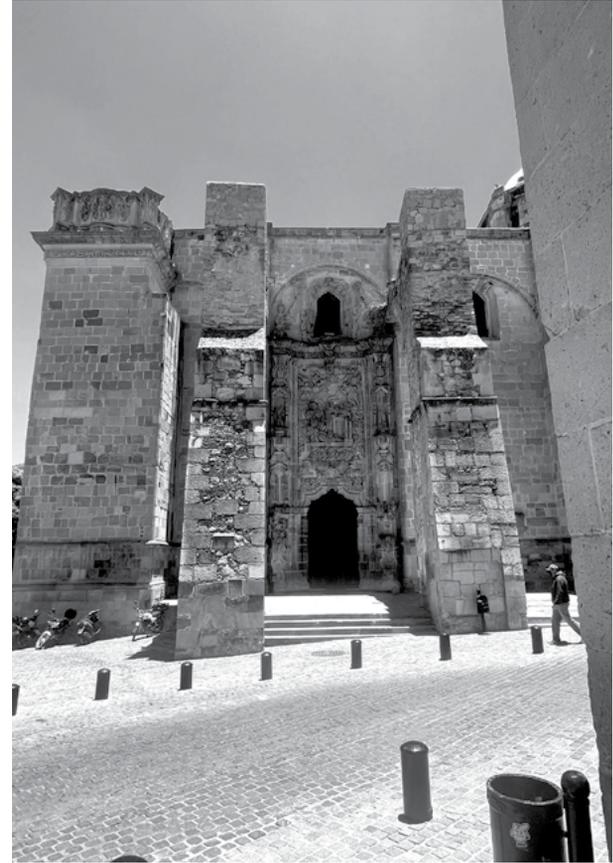
Figura 11. Fachada lateral del ex templo de San Agustín, luego de su intervención (cfr. con figuras 8 y 9). Fuente: JEC.

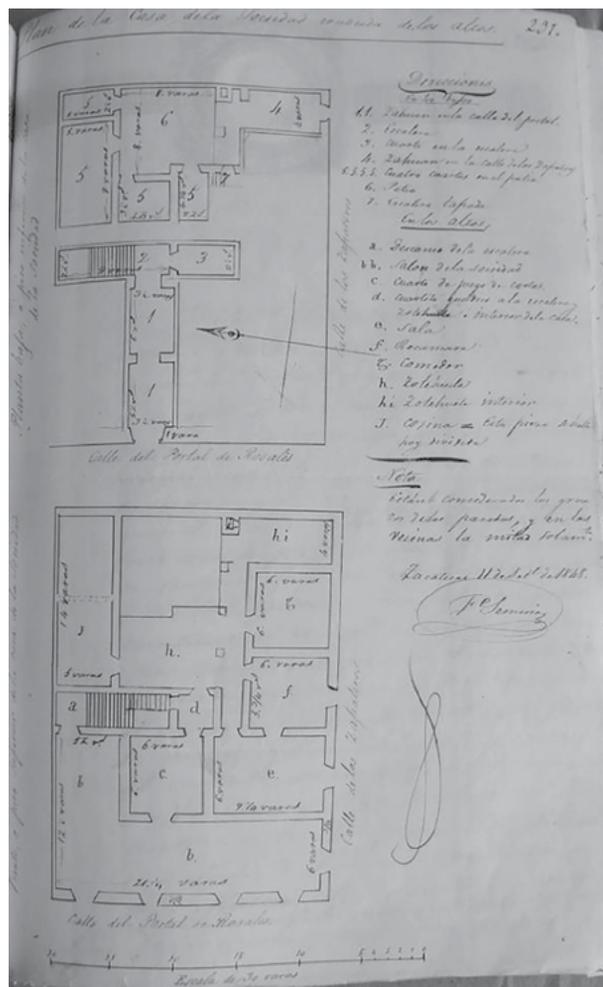
Figura 1. Croquis del edificio de la “Sociedad de Altos” a escala de 30 varas. AHEZ, fondo Notarías, serie José Gregorio Ferniza, libro 16 “Protocolo de compra venta de inmueble”, 13 de septiembre de 1848, ff. 229f-230v, y 236f-237f.
