Suplemento
Cultural

CENTRO INAH TLAXCALA

De las ruinas al esplendor

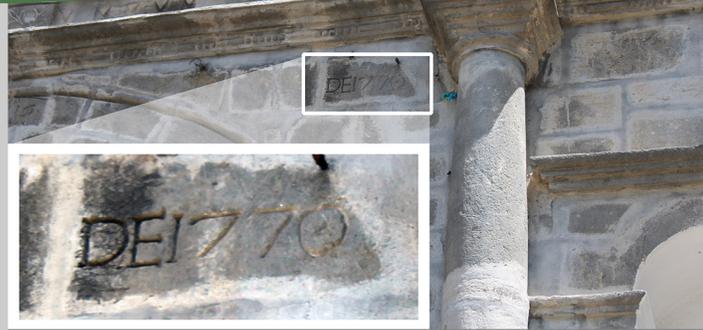
En la actual parroquia, en su arco de acceso, encontramos tallado en piedra el año de 1770 (*imagen 3*), que podría indicar la temporalidad del inmueble.

Imagen 3. Texto que señala el año de 1770 en la parte superior del arco, lado derecho

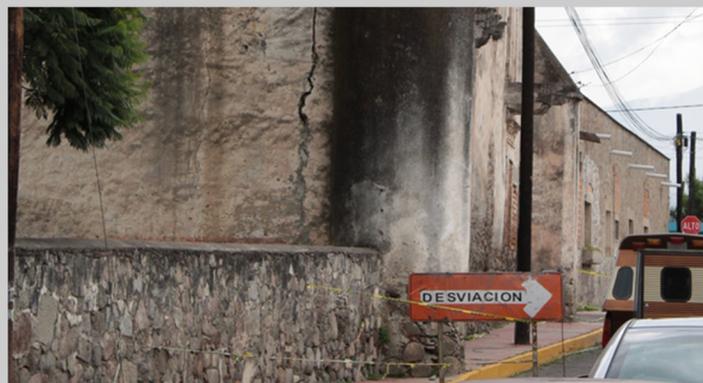
Imagen 7: Fachada exterior de la casa cural, imagen capturada del 25 de septiembre de 2017⁽²⁾

Posteriormente, con el sismo del 19 de septiembre de 2017 el inmueble se vio afectado, con la pérdida de áreas de mampostería en sus muros, y el colapso de los dinteles existentes en la parte alta del inmueble. Esto alarmó a la comunidad y el inmueble fue acordonado (*imagen 7*).

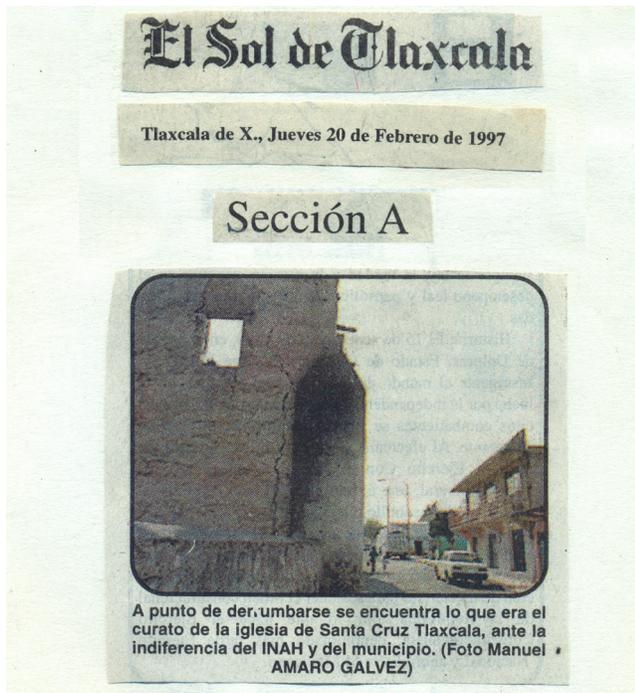
Imagen 6. Documento del expediente de la Sección de Monumentos Históricos del Centro INAH Tlaxcala

El registro más antiguo del expediente de monumentos históricos del Centro INAH Tlaxcala es de 1997 en el que se puede apreciar que el inmueble ya se encontraba en un grave estado de deterioro (*imagen 6*).

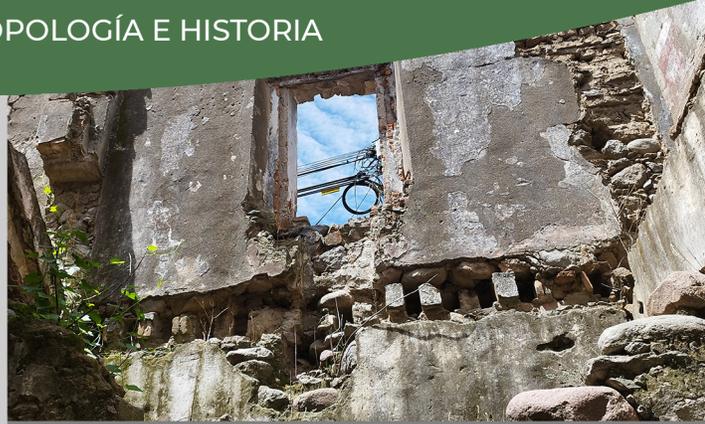
Se muestran algunas imágenes de los daños tras el sismo de 2017 (*imágenes de la 8 a la 10*).

Imagen 8. Vista de los daños y deterioros en la tercera crujía, planta baja y primer nivel

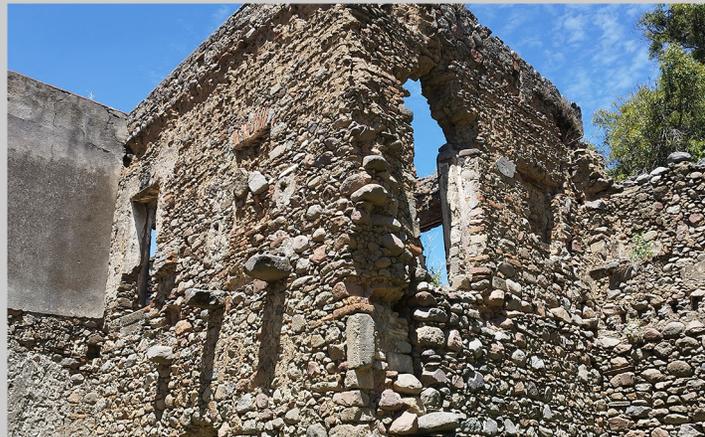
Imagen 9: Vista desde el interior, se aprecia la total pérdida de aplanados y la disgregación de la mampostería

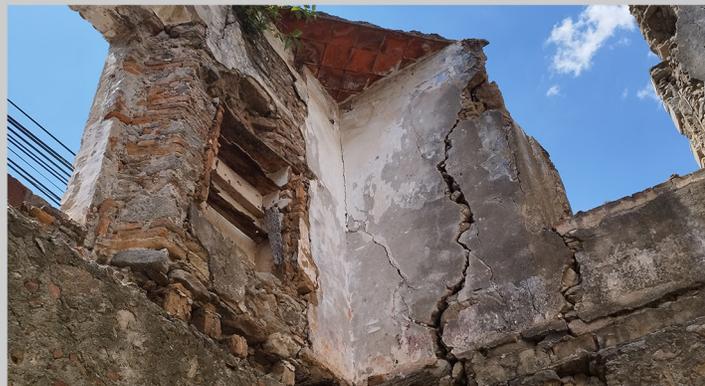
Imagen 10. Vista de fractura en muro, lado noroeste del inmueble

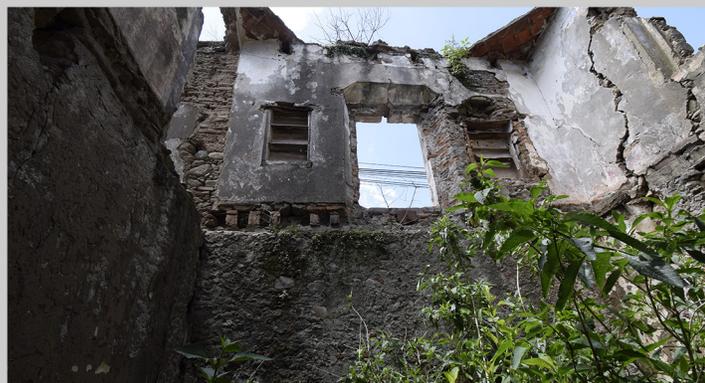
Imagen 11. Vista desde el interior, lado noroeste, donde el paso es prácticamente imposible por la gran cantidad de flora

Una de las primeras acciones realizadas en el área que ocupa la mencionada Casa Cural, fue el retiro de la flora parásita, pues esta se encontraba ya en las entrañas de los muros, lo cual estaba provocando el desprendimiento de los aplanados, así como la disgregación de la mampostería (*imágenes 11 y 12*). Se eliminó de raíz para evitar que más adelante pudiera aparecer de nuevo, aunque esto no excluye que se tenga que dar un mantenimiento constante para evitar la aparición o florecimiento de nuevos agentes de deterioro

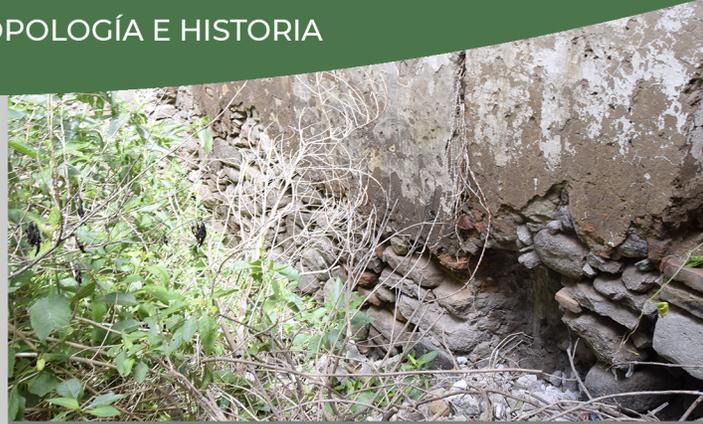
Imagen 12. Los pisos se encontraban cubiertos de escombros, basura y vegetación

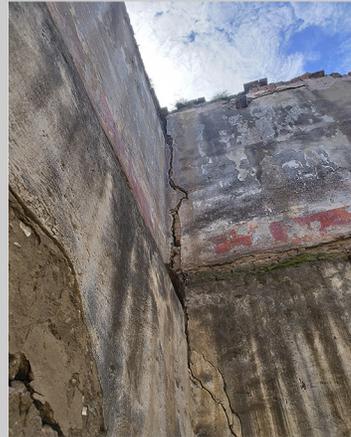
Imagen 13. Grietas en las uniones de los muros

Posteriormente, se comenzó con la consolidación de los muros que sufrían fracturas y grietas (*imágenes 13 y 15*), primero retirando la mampostería afectada, o en algunos casos sustituyéndola dado que la fábrica de los muros es de cantos rodados, esféricos y lisos, lo que impide un buen amarre entre las piezas, por lo que tienden a separarse con los movimientos sísmicos. (*imagen 14*).

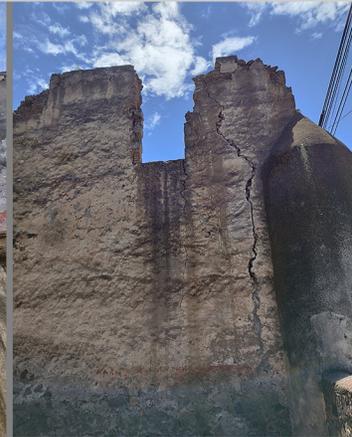
Imagen 15. Fractura en muro, lado norte

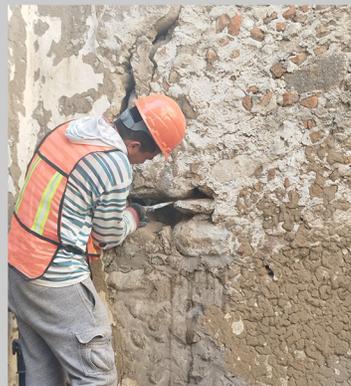
Imagen 14. Liberación de la mampostería para coser el muro

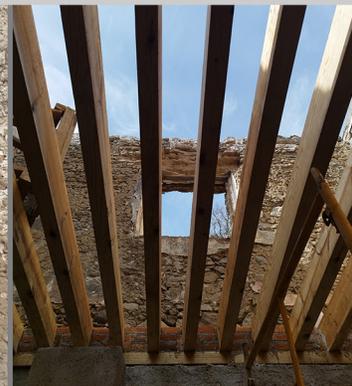
Imagen 16. Colocación de vigería de madera de pino respetando los vestigios existentes

Una vez consolidados los muros, se procedió a armar el entrepiso con el proceso constructivo original, el cual consiste en una losa catalana con vigería de madera de pino (*imagen 16*), dos capas de cuarterón de barro, y donde fue necesario, un terrado para dar nivel.

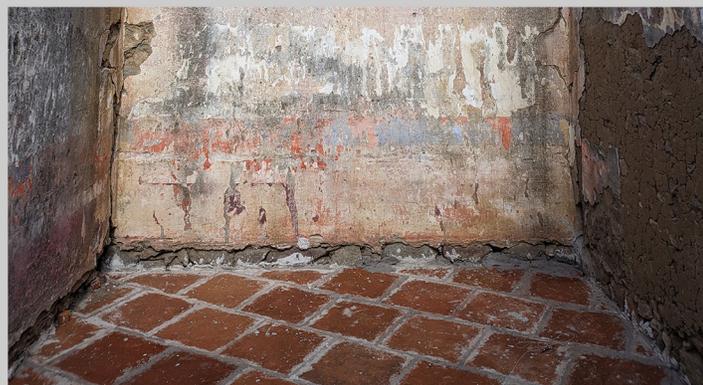
Imagen 17 Colocación de cuarterón de barro para losa de entrepiso

Con el inmueble consolidado, inició la recuperación de los elementos faltantes. Las secciones de aplanados faltantes se reintegraron con aplanados de tierra y enlucido de cal, mientras que los elementos arquitectónicos como alacenas, puertas y ventanas se recuperaron de acuerdo con los vestigios existentes (*imágenes de la 17 a la 21*).

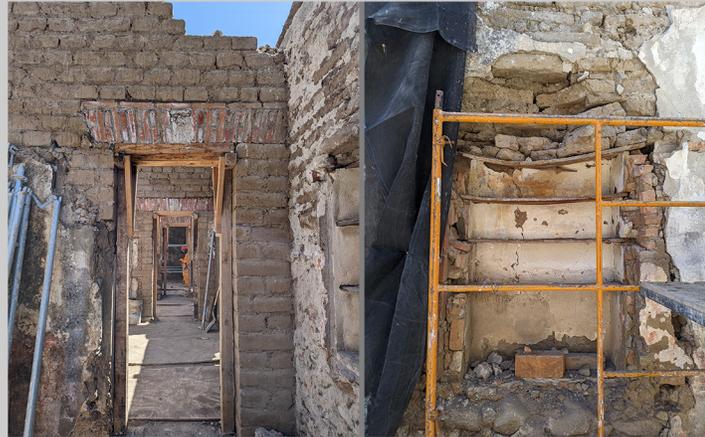
Imagen 19. Reintegración de dinteles de puertas en primer nivel

daños que no se podían ver desde la planta baja. Se recuperaron los cerramientos de las puertas y ventanas, se consolidaron los pretilos que se encontraban disgregados, y se pudo continuar con la reintegración de la cubierta de azotea.

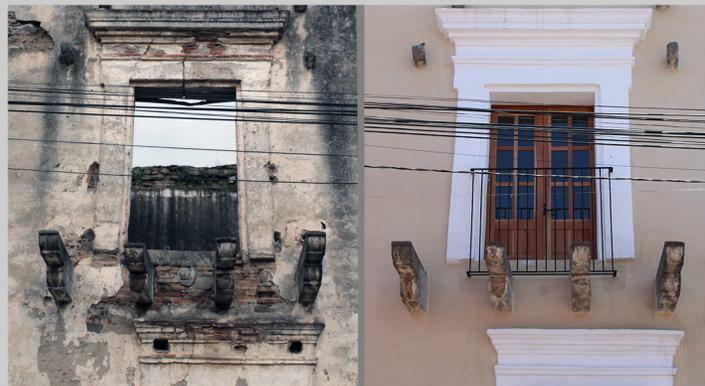
Imagen 21. Deterioro que presentaban los balcones en la fachada lateral oeste

Algunos elementos ya no pudieron ser reutilizados en su totalidad por su nivel de deterioro. Por ejemplo, los balcones fueron delimitados en su tamaño, pero sin afectar su estructura y forma, con el propósito de que pudieran reutilizarse con una función diferente.

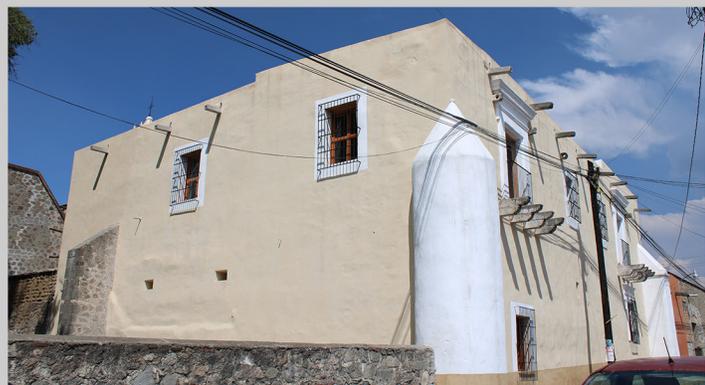
Imagen 22. Colores finales aplicados en el inmueble

La reintegración de color se hizo con base en las capas de pintura reveladas en las calas estratigráficas que se practicaron en los muros del inmueble, eligiendo el color que genera menor impacto visual y fuera armónico con el contexto histórico del inmueble (*imagen 22*).

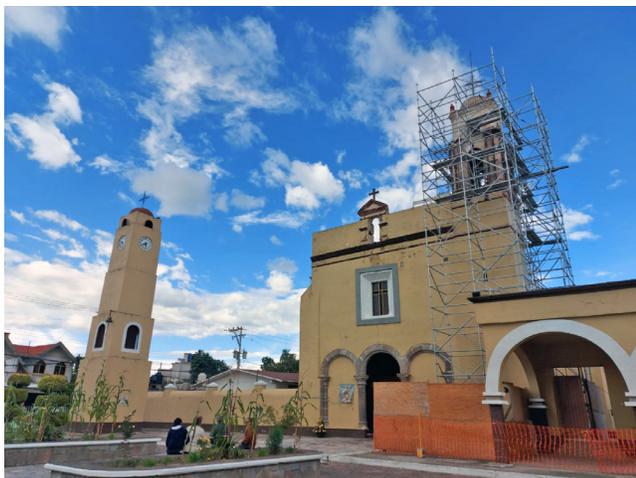
La afectación principal de la este inmueble fue en la torre. Iglesia de El Carmen Aztlama, Teolochocho, Tlaxcala. Año 2022.

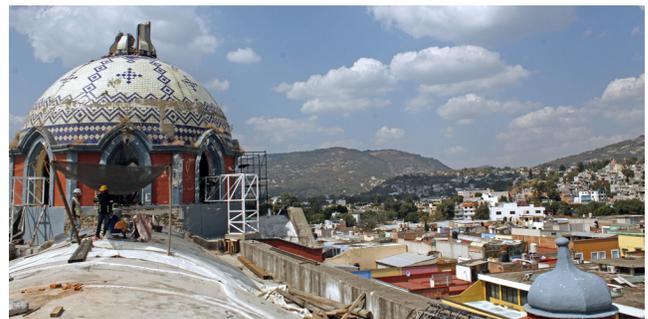
Vista de extradós de bóveda y cúpula principal en su proceso de restauración, Parroquia de San José, Tlaxcala.

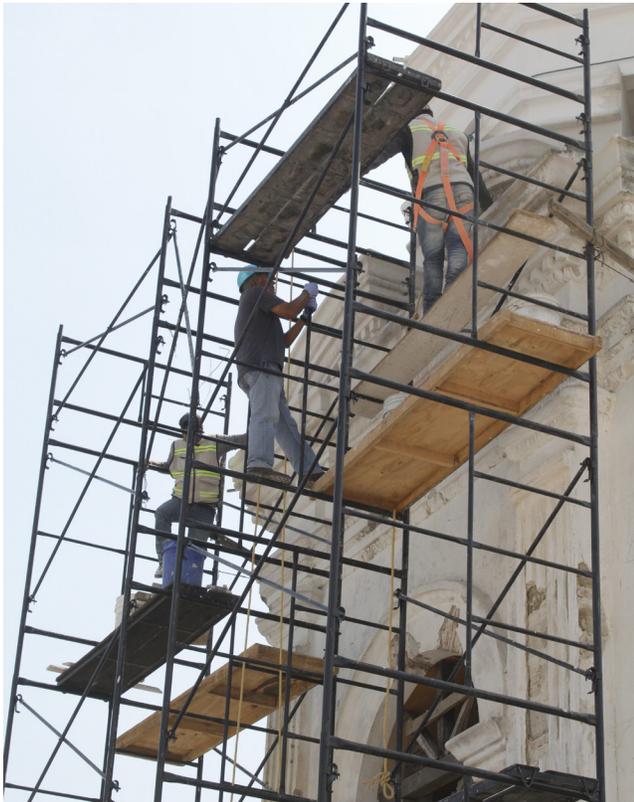
Trabajos de consolidación en torre campanario, Parroquia de San José, Tlaxcala.
