Arqueología histórica y virtual: acequias y huertas del Convento de Guadalupe

RESUMEN: *El presente artículo muestra los trabajos realizados en el rescate arqueológico de la calle Independencia, derivado de obras públicas, llevadas a cabo en dicha calle del centro histórico del municipio de Guadalupe, Zacatecas, donde, en la antigüedad, se encontraban edificaciones del siglo XVIII, pertenecientes al Colegio Apostólico de Propaganda Fide de Nuestra Señora de Guadalupe. Los hallazgos excavados fueron una acequia que regaba las huertas del Colegio y cimentaciones pertenecientes a un hospicio de pobres, establecimiento administrado por los religiosos del Colegio; ambos son parte de dos elementos esenciales en la creación y en la conformación del territorio e identidad del pueblo de Guadalupe: las huertas y el Colegio Apostólico. El rescate arqueológico se apoyó en las nuevas tecnologías, en específico el registro 3D por medio de fotogrametría digital y las reconstrucciones virtuales, las cuales abonan en la conservación de la memoria gráfica de los vestigios encontrados, además de facilitar y hacer eficientes los trabajos arqueológicos.*

Historical and virtual archaeology:
ditches an

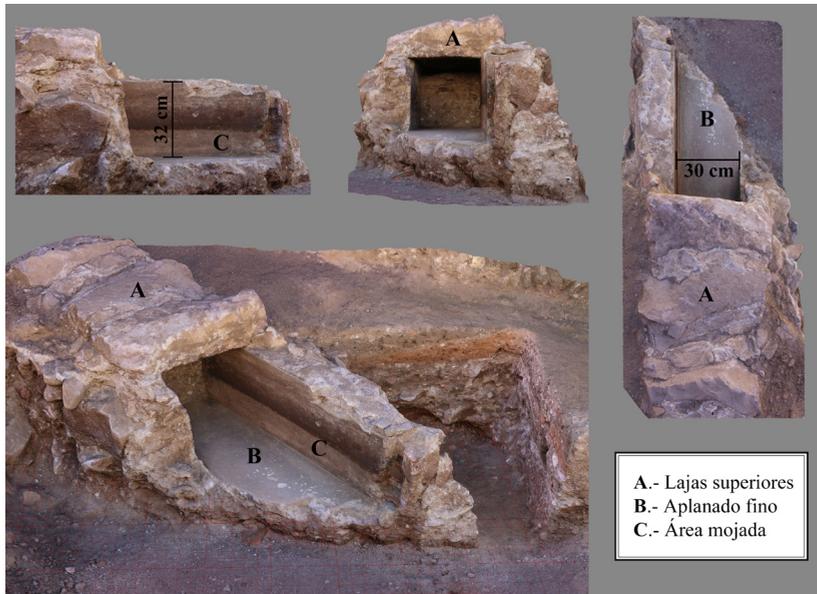
Lajas de piedra funcionaban como tapa del canal que contaba con 32 cm de profundidad por 30 cm de ancho, piedras de entre 15 cm y 25 cm, unidas con mortero, conformaban las paredes; se observó un recubrimiento o aplanado fino, también de mortero al interior, en el cual se puede apreciar el área mojada (superficie que ocupa el agua en una sección perpendicular al flujo), con una altura promedio de 12 cm. Debido a obras anteriores, muy probable de la segunda mitad del siglo xx, algunas partes de la acequia habían sido cortadas; esto permitió ver con detalle el sistema constructivo (figura 1).

Figura 1. La acequia vista desde diferentes perfiles.

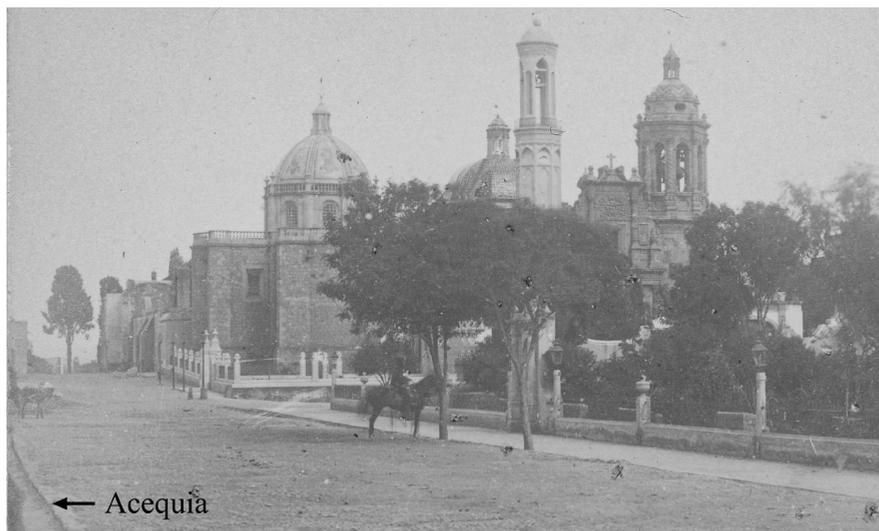
Figura 2. Colegio Apostólico de Guadalupe, ca. 1887. A la izquierda se aprecia el canal a cielo abierto. Fuente: Colección Princeton University, Library.

Al observar el aplanado fino del interior, se pensó en un primer momento que estos vestigios correspondían a inicios del siglo xx, sin embargo, con el análisis de fuentes históricas y fotografías de finales del siglo xix ya se mencionaba y aparecía la acequia (figura 2); además, gracias a estas

imágenes y otras de principios del siglo xx se aprecia que el canal era a cielo abierto, por lo tanto, las lajas de piedra, encontradas a manera de tapa, fueron y colocadas supuestamente cuando se adoquinó la calle, también se observó que el cementante para unir las es diferente al de la acequia.

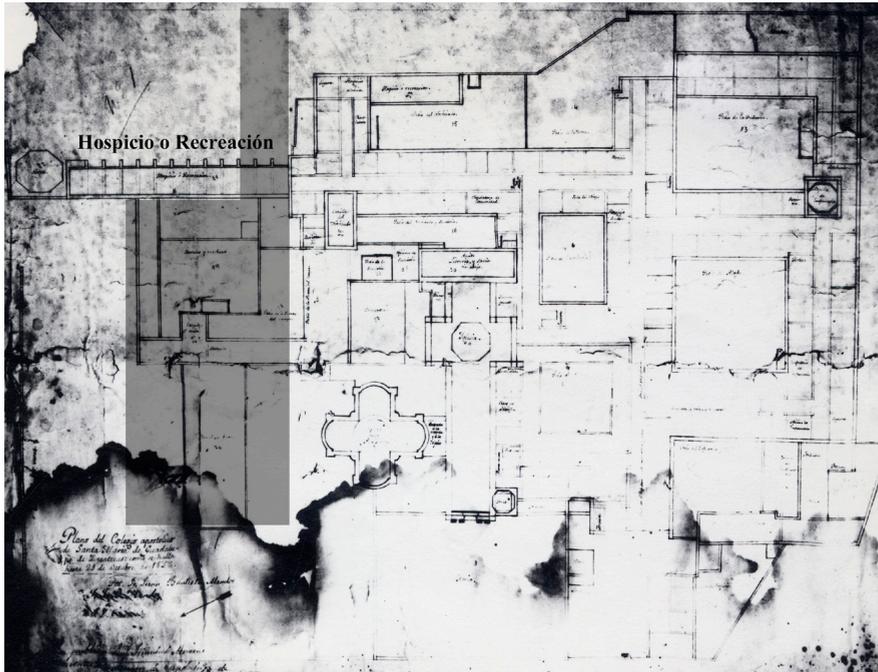
Figura 3. Plano del Colegio Apostólico de Guadalupe de 1857 por padre fray Juan Bautista Méndez. El área sombreada fue demolida debido a las leyes de Reforma.

Según el plano del Colegio Apostólico de Santa María de Guadalupe de Zacatecas del padre fray Juan Bautista Méndez, del año de 1857 (figura 3), en la parte norte del Colegio se asentaban estructuras hidráulicas como noria, baños y pila para repartir agua, además de un complejo de edificios, hoy desaparecidos, debido a las leyes de Reforma; se destaca por su tamaño un edificio marcado en el plano como "Hospicio o recreación". Es justo en este lugar donde aparecieron las dos cimentaciones antes referidas, tal vez eran el soporte de dicho edificio. En el mismo lugar se descubrieron también pequeños restos de un piso de ladrillo.

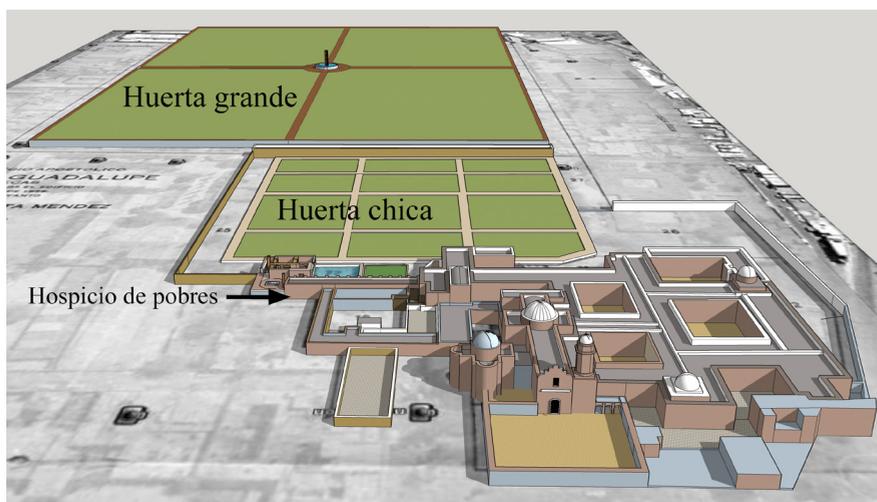
Figura 4. Colegio de Guadalupe con sus huertas. Fuente: Reconstrucción virtual de Víctor Hugo Ramírez Lozano, basado en el plano de 1859.

Tenemos algunas descripciones de las huertas del Colegio, por ejemplo, Cuauhtémoc Esparza [1957: 81] menciona que tenía dos, la “huerta chica”, que semirrodaba las edificaciones por el oriente y el norte, era muy abastecida de árboles frutales traídos de Castilla, Canarias y Filipinas; gran parte de la huerta estaba sembrada de legumbres, tenía un estanque y varias norias dotadas de ruedas. Al oriente estaba la otra huerta grande, designada con el nombre de potrero (figura 4).

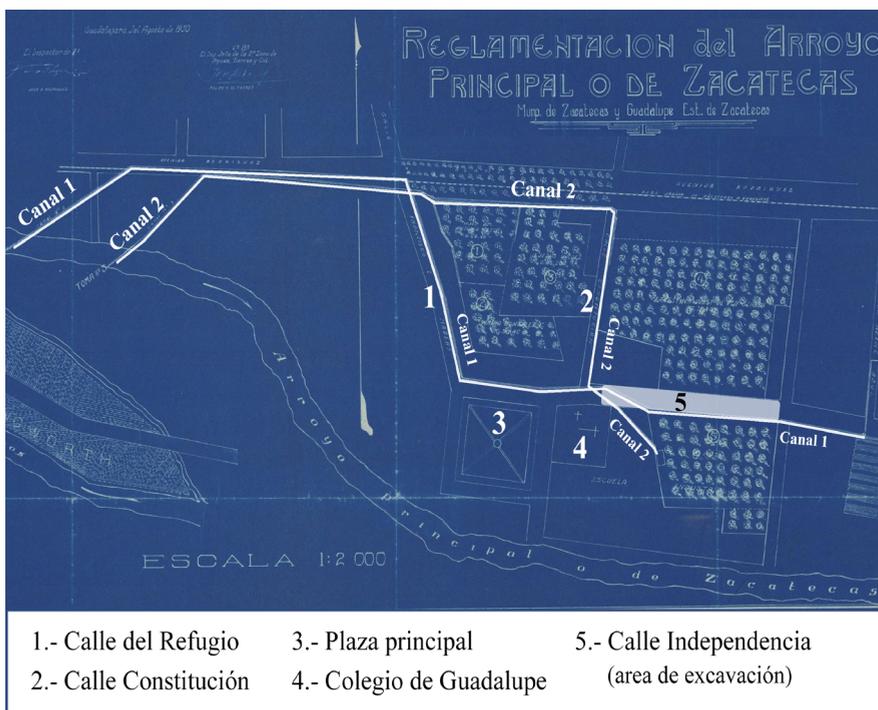
Figura 5. Plano de centro histórico de Guadalupe en 1930. Se observa el origen de las dos acequias en el arroyo de la plata. Fuente: Biblioteca Manuel Orozco y Berra.

Esta referencia describe el trazo de una acequia igual a la excavada, pues la aludida puerta de campo del Colegio estaba situada en el área de excavación y acequia que investigamos también presentaba un quiebre cerca de donde se ubicaba la carpintería, según el plano de fray Juan Bautista Méndez (figura 3). Gracias a un plano de *Reglamentación del Arroyo Principal o de Zacatecas* de 1930 (figura 5), fue posible conocer el origen y el trayecto del canal excavado; de hecho, existían dos canales, uno que pasaba por la mencionada calle Constitución y otro por la plaza principal de Guadalupe, correspondiente a la acequia excavada.

Cabe recalcar que el canal 2 de la figura 5 no apareció en las excavaciones, ya sea porque desapareció en obras civiles anteriores o porque se encontraba metros más hacia el oeste de lo marcado en el plano. De esta forma, podemos confirmar que la acequia excavada formaba parte de las diversas estructuras hidráulicas del Colegio, rastreada hasta el año de 1849; así como constatar que se mantuvo en funcionamiento hasta el siglo xx, regando las huertas del Colegio pero ya en manos de particulares, debido a la desamortización de los bienes eclesiásticos. Las excavaciones posibilitaron observar el sistema constructivo y nos mostraron modificaciones de la acequia a lo largo de su historia, tanto para mantenimiento como para adecuaciones, por ejemplo, en algunas secciones se le agregaron materiales más recientes como hileras de ladrillo sobre el canal original de piedra y en otras, aplanados de concreto.

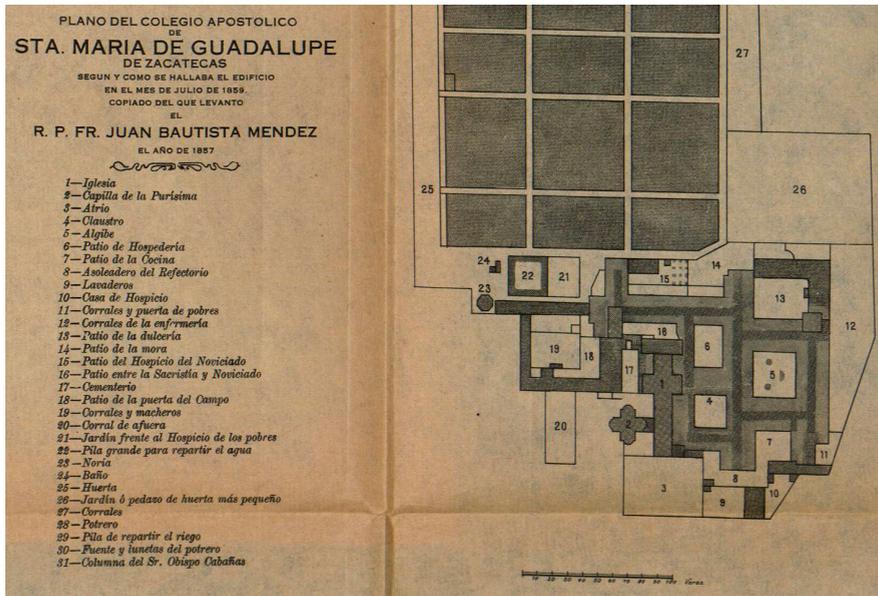
Figura 6. Fragmento del plano del Colegio de Guadalupe de 1859. El numero 21 es el “Jardín frente al hospicio de pobres”. Fuente: Tiscareño [1909: 467].

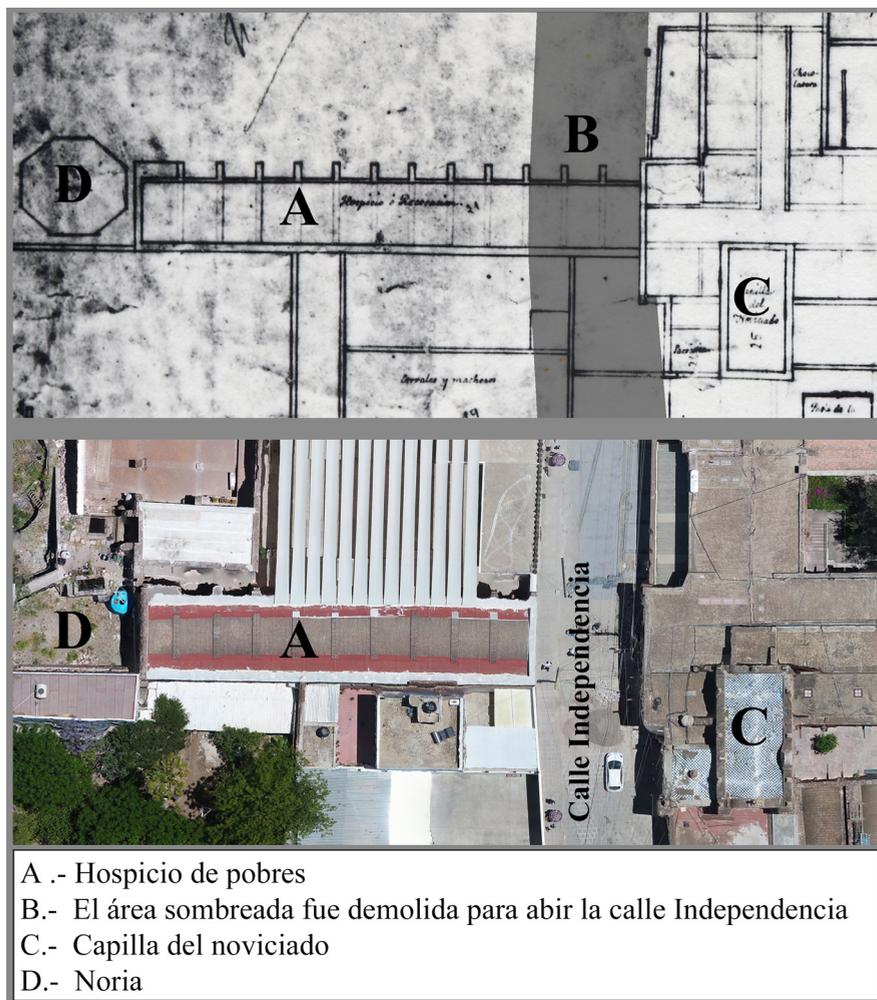
Figura 7. Comparativa del área norte del Colegio, entre el plano de 1857 (vista superior) y una ortoimagen aérea actual (vista inferior).

En este lugar los frailes franciscanos atendieron a los pobres y desvalidos, les otorgaban alimentos y alojamiento temporal; aunque probablemente, con el tiempo, también tuvo otros usos como el de refectorio. Con motivo de las leyes de reforma de 1859 se les solicitó a los franciscanos la entrega de los inmuebles, entre 1878 y 1881 se llevaron a cabo demoliciones en la parte norte del Colegio, quitaron la puerta de campo, la pared de la huerta, carpintería, sastrería y parte del hospicio de pobres [M. Esparza 2004: 21], además, abrieron una nueva calle, hoy lleva el nombre de Independencia (figuras 3 y 7), lugar de los trabajos arqueológicos.

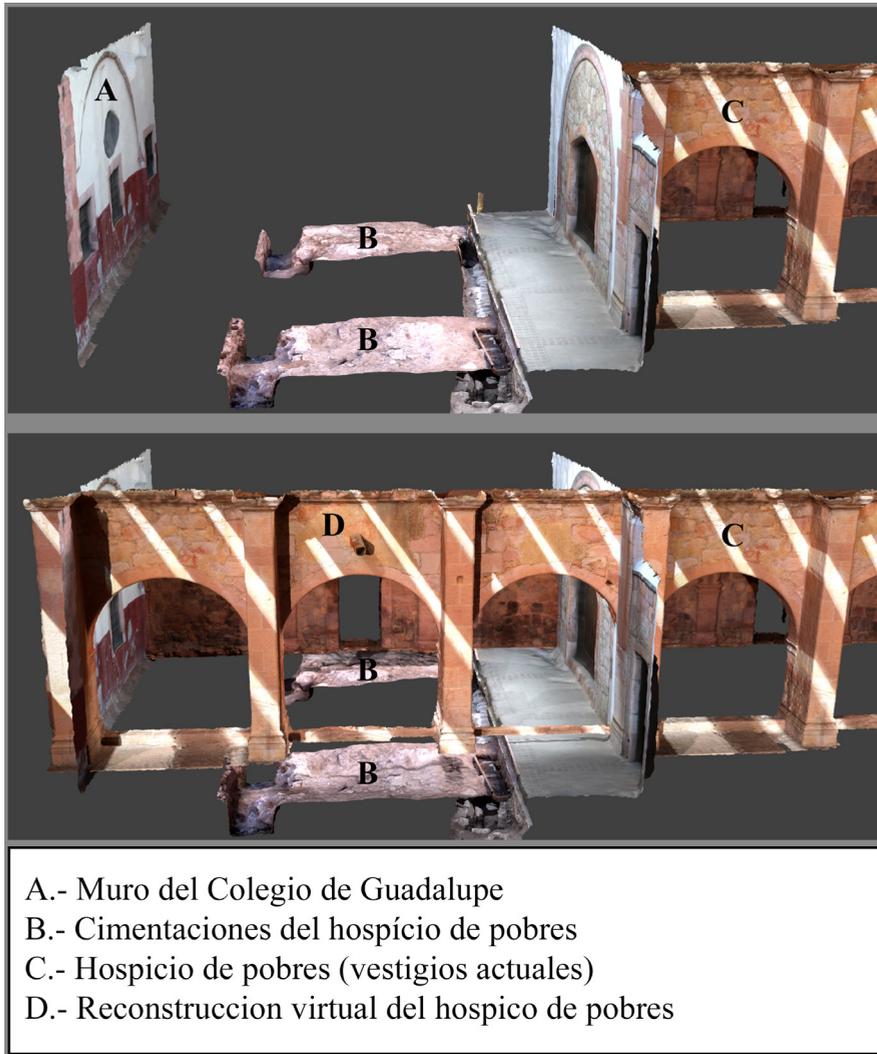
Figura 8. Vista superior: elementos digitalizados del área de excavación principal. Vista inferior: reconstrucción virtual del hospicio demolido y sobrepuesto en las cimentaciones excavadas. Fuente: Jorge Cuauhtémoc Martínez Huerta.

También se digitalizaron en 3D las dos cimentaciones pertenecientes al hospicio de pobres; fue en este punto donde se vio la posibilidad de realizar una reconstrucción virtual. Como se ha mencionado, a finales del siglo XIX, una sección del hospicio fue demolida para abrir la calle Independencia, sin embargo, la mayor parte del edificio sobrevivió, separada del Colegio por la dicha calle y en propiedad privada (figura 7). Gracias a la evidencia física del inmueble, aunado al plano de fray Juan Bautista (figura 3); se realizó un levantamiento fotogramétrico para obtener el modelo 3D de la sección del hospicio aún en pie. Con base en los modelos 3D de las cimentaciones, de parte del hospicio de pobres y del muro actual del Colegio donde conectaba al hospicio, se armó una reconstrucción virtual, bajo la manipulación de los modelos 3D con el software Blender 2.78 (figura 8 y 9).

Como podemos ver, la reconstrucción virtual consistió en replicar tres de los arcos del hospicio que aún se encuentra en pie y ubicarlos en su emplazamiento original, con base en las cimentaciones excavadas (figura 8-A); esto permitió ver detalles, por ejemplo, el piso de ladrillo encontrado en las excavaciones se ubicaba afuera del hospicio y no dentro de éste; también se pudo observar que la acequia atravesaba las cimentaciones, entonces, correspondía a diferente temporalidad, confirmando lo mencionado en apartados anteriores.

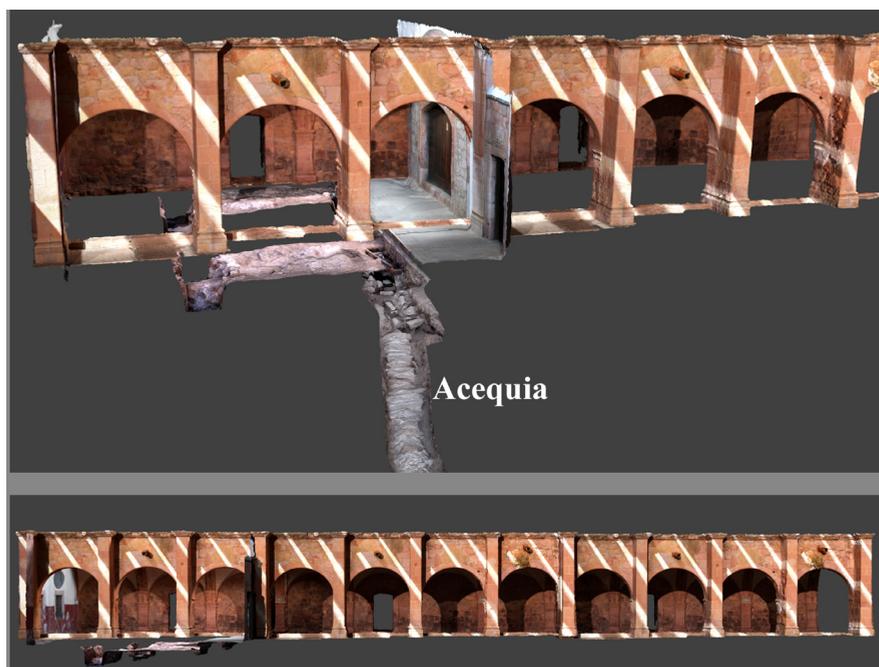
Figura 9. Reconstrucción virtual de la parte demolida del hospicio de pobres, vista desde diferentes perfiles. Fuente: Jorge Cuauhtémoc Martínez Huerta.
