La obra de Boris Albin: el estilo internacional, un patrimonio moderno en peligro

Alejandro Leal Menegus

Estudios sobre conservación, restauración y museología

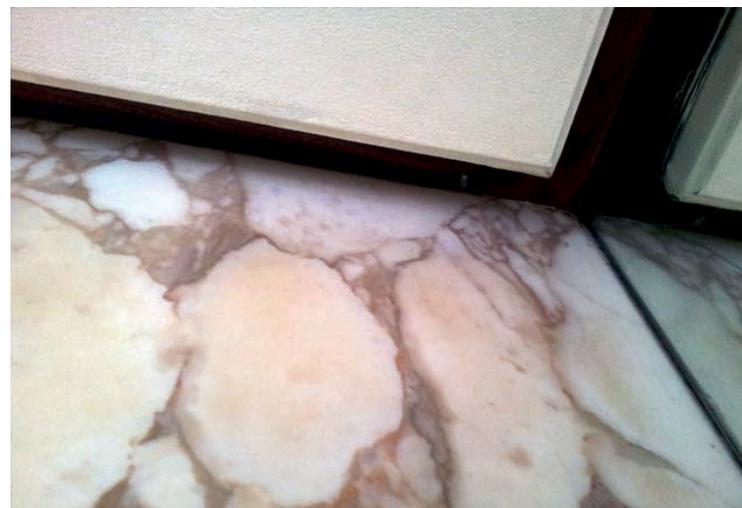
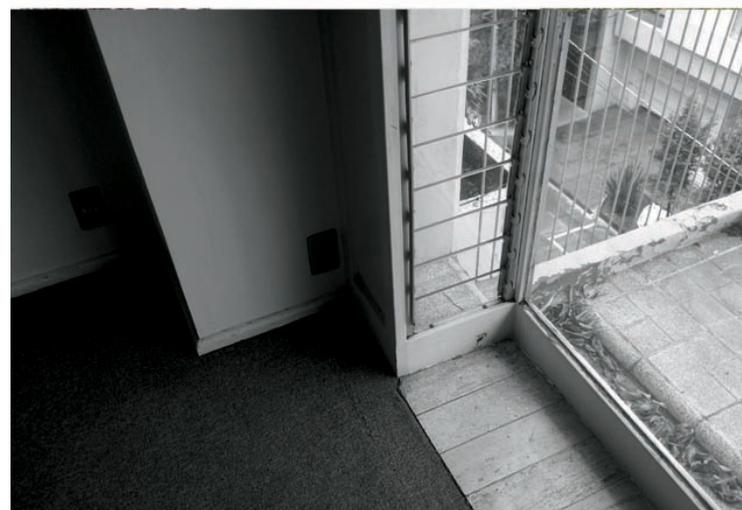
Figura 8. Edificio en Lope de Vega 333; arriba: detalle de llegada de muro, lambrin de espejo y plafón en vestibulo del edificio; abajo: detalle de llegada del cancel corredizo de fachada, ventilas laterales y remate de mármol para proteger la alfombra.

En la mayoría de los casos, la iluminación está resuelta a través de spots ahogados al plafón. Los pisos están recubiertos de alfombra, salvo en el área de servicio, que son de loseta de terrazo, con muros enyesados y techos con tirol. La carpintería de puertas y clósets van de piso a techo, con tratamiento a manera de lambrin, de tal manera que se funden las puertas de baño con los clósets de visitas en un solo plano, pintado del mismo color que el resto de los muros, con lo cual el ingeniero Albin logra un espacio interior neutral y homogéneo, con pocos elementos que destaquen.

En la fachada principal hay un gran ventanal corredizo de piso a techo y que da a un amplio balcón. En las fachadas interiores hay ventanas que arrancan a 110 cm de altura y van hasta el plafón. Todas las cancelerías son de herrería tubular, salvo el aluminio para el cancel de entrada al edificio.

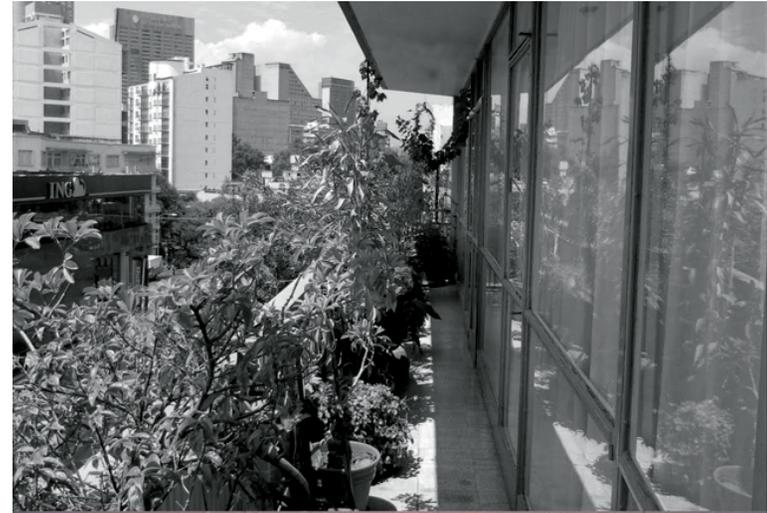
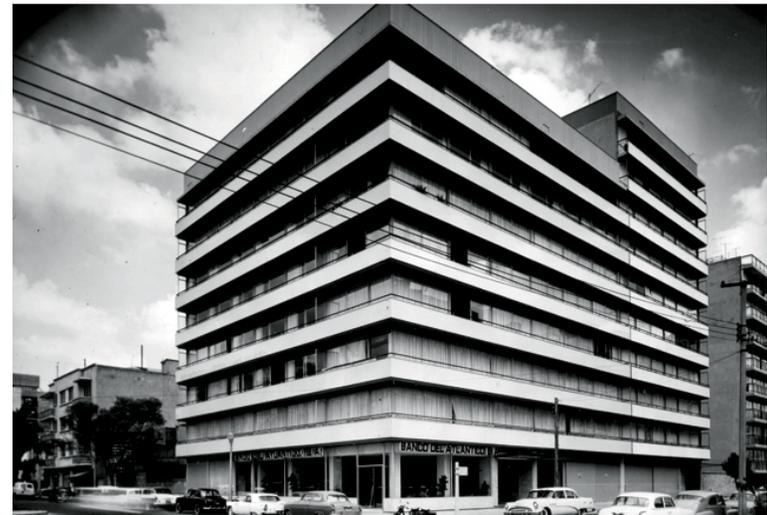
Figura 9. Edificio en Heráclito 331; arriba: “vista elevada desde balcón” y de Emerson 249 y 251, abajo. Dos edificios contiguos que tejen un nuevo perfil urbano con elementos, niveles, proporciones que continúan y reordenan el paramento y crean un perfil urbano mucho más alto, ambos en Polanco, Archivo R. Fierro y Archivo B. Albin.

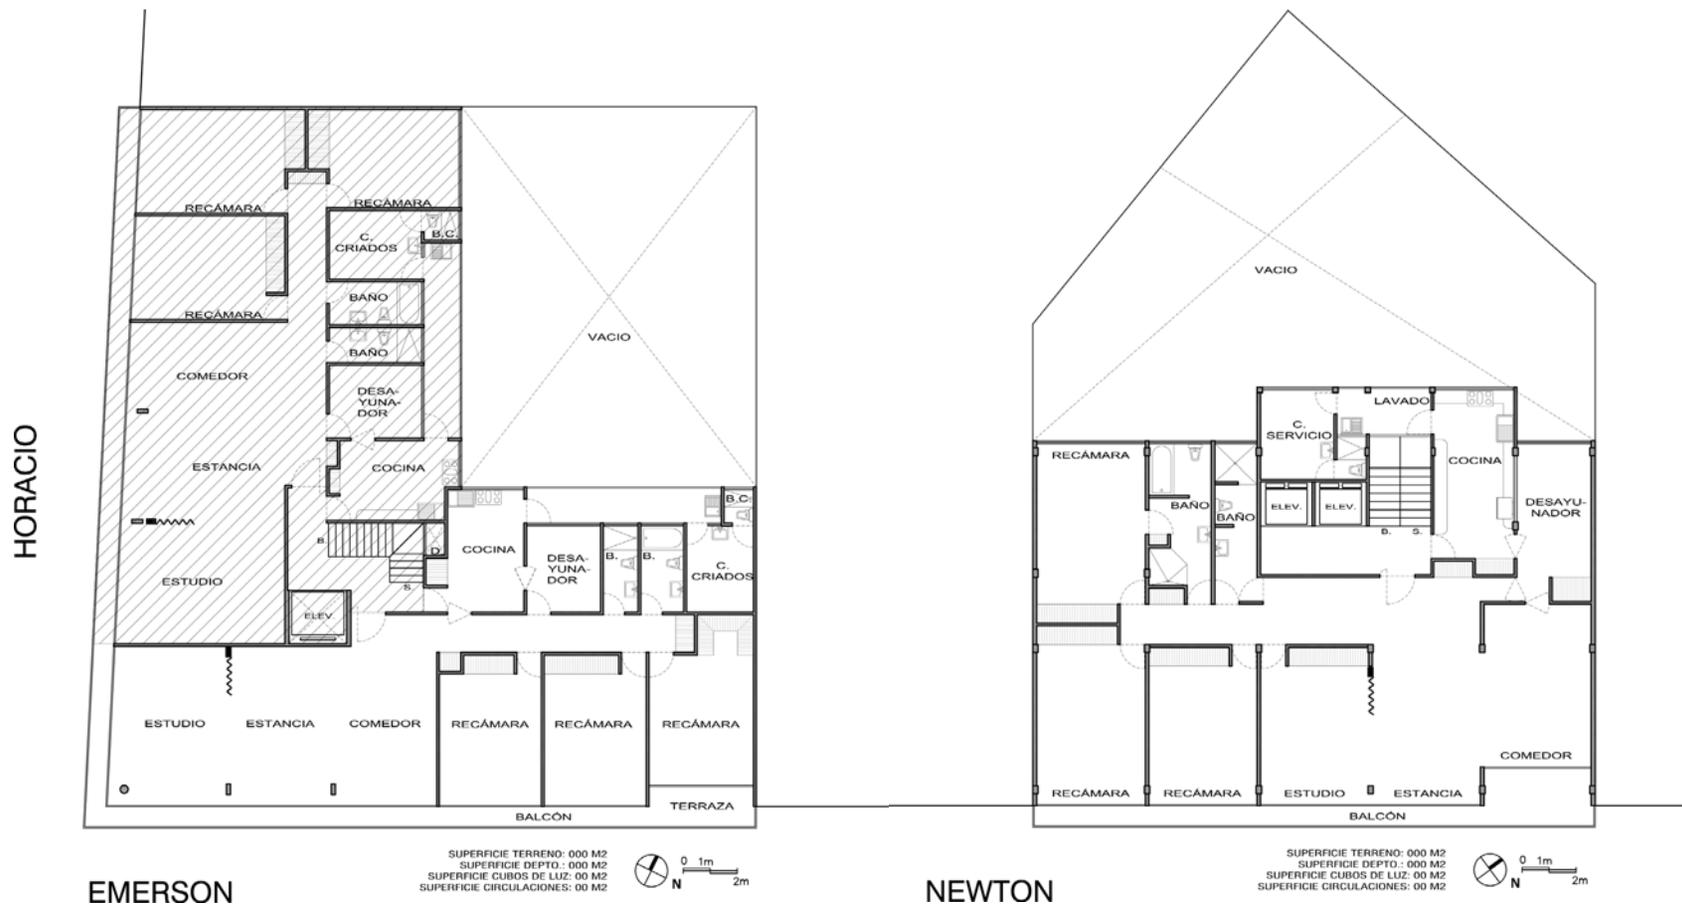
Figura 10. Plantas tipo de Emerson 251 y Newton 156, dibujo Alejandro Leal.

En relación con lo estrictamente arquitectónico, la distribución y características de los edificios resultan ser edificios muy habitables y con diseño de alta calidad. Son edificaciones que cuentan con entradas cubiertas por marquesinas que van casi hasta el arroyo vehicular, para que al descender de un coche el usuario no quede expuesto a la intemperie. Los elegantes vestíbulos recubiertos de mármol se encuentran un poco remetidos en relación con la fachada, para dar jerarquía, así como uno o dos escalones arriba del nivel de la banqueta. No son muy amplios, pero las dimensiones resultan acordes a la categoría del edificio. En planta baja convive la conserjería con el garaje y las bodegas. Hay una entrada de servicio por el zaguán de los coches, así como un elevador de servicio que comunica directamente a una segunda entrada, que da al área de la cocina de cada departamento.

Al interior de cada departamento la distribución separa de forma muy clara el área de servicio. La sala, el comedor y el estudio se encuentran unificados con la entrada principal mediante un espacio vestibular que articula el acceso a la cocina y al baño de visitas, y dos o más habitaciones con baño propio. Existe una preocupación por tener suficientes espacios dedicados a almacenar; por ejemplo se dispone de varios clósets: hay uno en cada recámara, y en los pasillos dispuso un clóset de visitas, o espacios para guardar blancos, etc. El desayunador, que ya se encuentra dentro de área de servicio, funciona como espacio de transición entre la cocina y el cuarto de lavado y el cuarto de servicio —que tiene su propio baño—. Los baños no son amplios, pero tiene repisas y un nicho para los productos de limpieza.

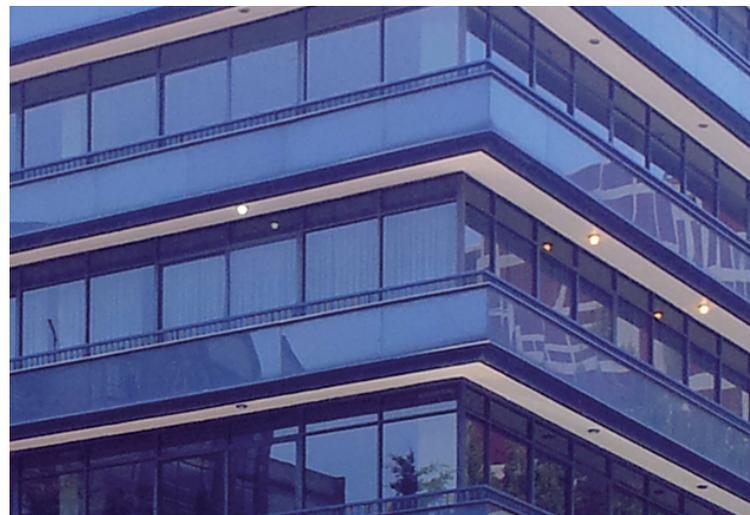
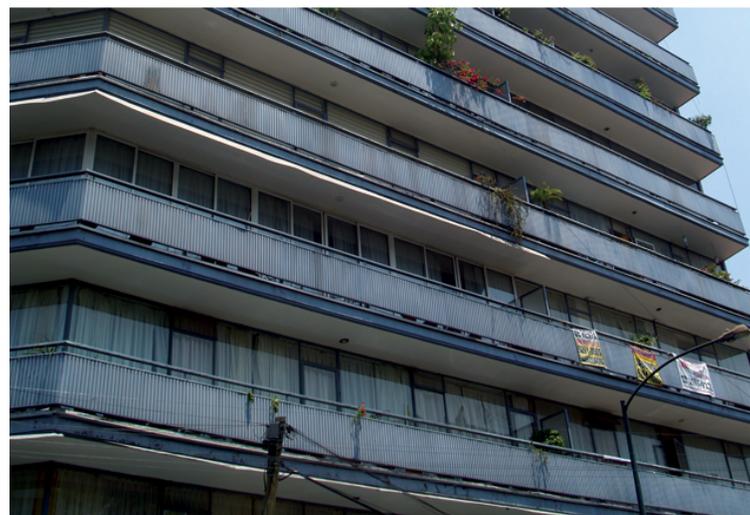
Figura 12. Fotografías de los edificios ubicados en Schiller 255 arriba y Heráclito 331 abajo “antes y después” de su “actualización”, fotos Archivo A. Leal.

- Necesidad de sustituir un elemento por otro que cumpla la misma función y aporte una apariencia similar a la original.
- Voluntad de guardar la apariencia original del edificio. El problema consiste en la falta de técnicas y/o productos adecuados para sustituir a los originales, y el descuido, falta de interés y criterio por parte de las personas involucradas.
- Atenta contra la integridad del edificio, su aspecto de “época” se diluye. Resulta en una pérdida de legibilidad del edificio (véase Figura 12).

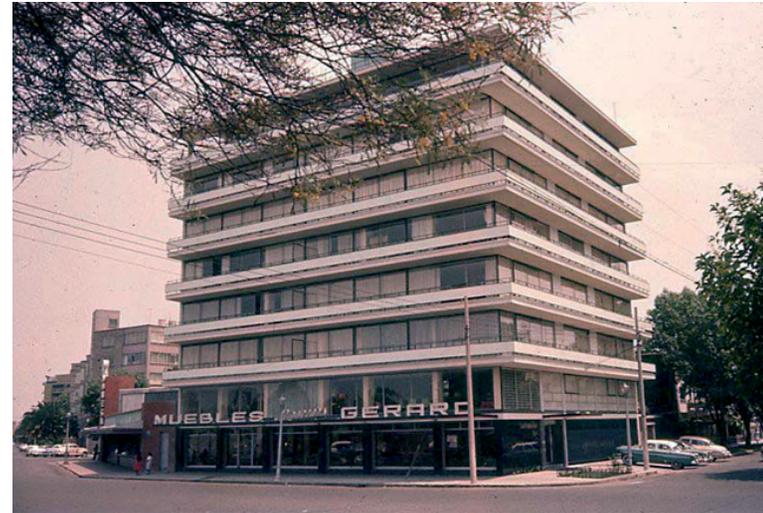
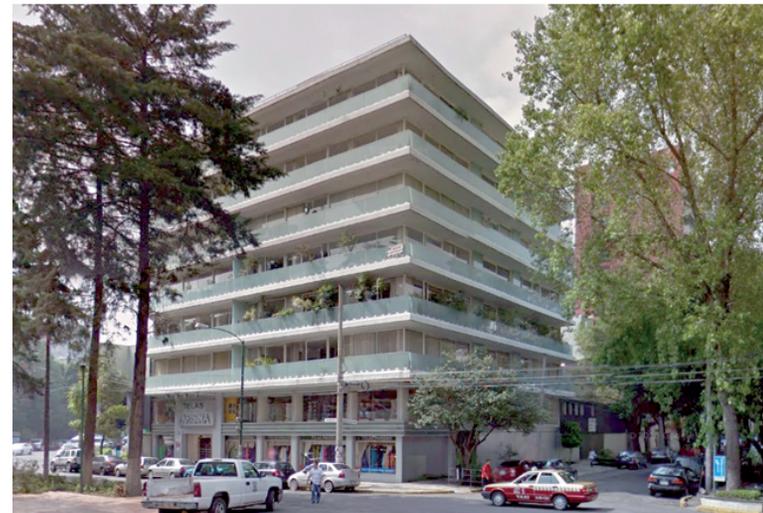
Figura 13. Edificio ubicado en Suderman 304 “antes y después” de su “modernización”, foto original: Archivo B. Albin, foto contemporánea: Google Street View.

- Voluntad de sustituir un elemento por otro que cumpla la misma función, pero con una apariencia distinta a la original.
- Voluntad de modificar el edificio, de quitarle su apariencia original y sustituirla por otra. Se trata de que se vea como nuevo o más nuevo.
- Atenta contra la integridad del edificio, su aspecto de “época” se diluye o destruye. Resulta en una pérdida de legibilidad del edificio (véase Figura 13).

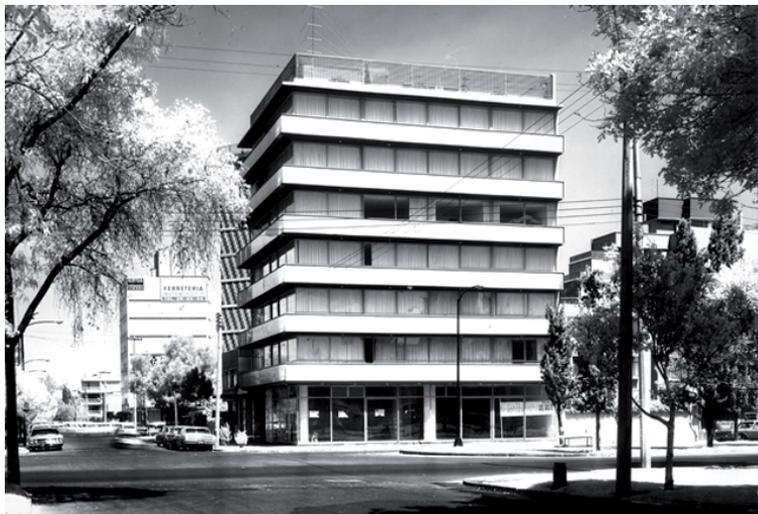
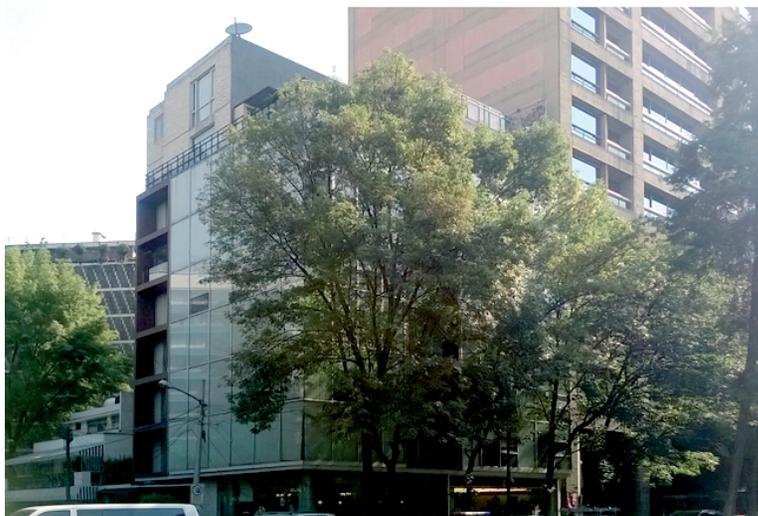
Figura 14. Edificio ubicado en Suderman 304 “antes y después” de su “modernización”, foto original: Archivo B. Albin, foto contemporánea: Google Street View.

- Voluntad de sustituir gran parte de los elementos que lo componen por otros que cumplan la misma función, pero con apariencia distinta a la original.
- Voluntad de modificar el edificio, de quitarle su apariencia original y sustituirla por otra. Se trata de que se vea diferente y contemporáneo.
- Atenta contra la integridad del edificio, su aspecto de “época” se destruye. Resulta en una pérdida del patrimonio (véase Figura 14).

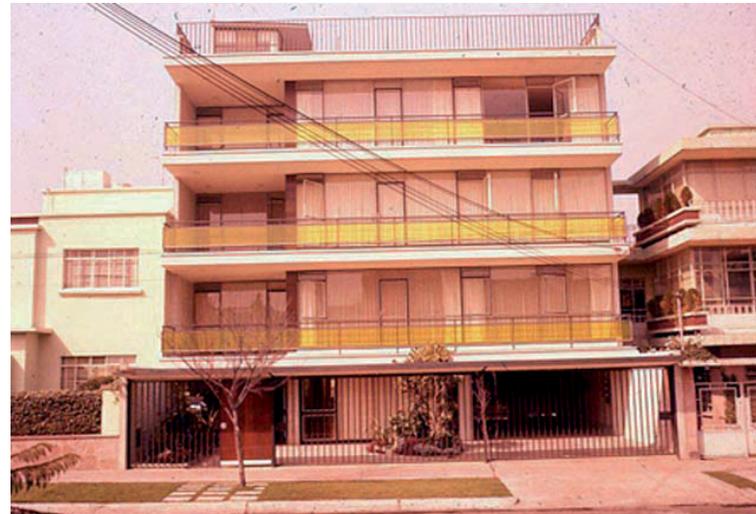
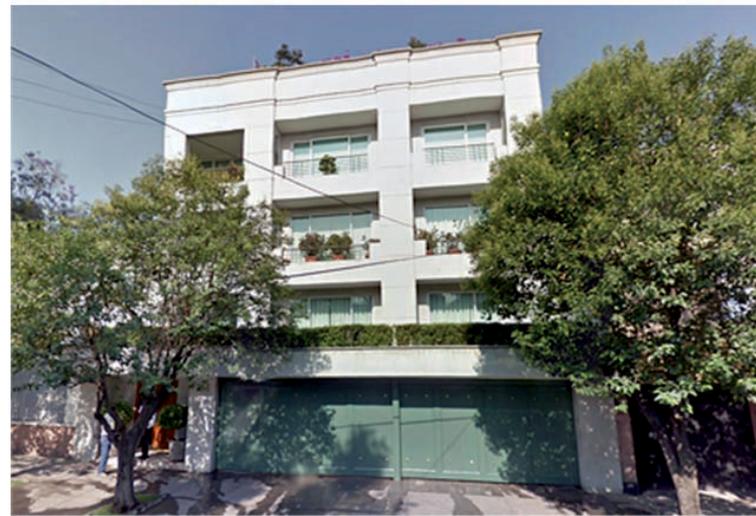
Figura 15. Edificio ubicado en Alejandro Dumas 154 “antes y después” de su transformación completa “estilo historicista”, foto original: Archivo B. Albin, foto contemporánea: Google Street View.

- Voluntad de sustituir gran parte de los elementos que lo componen por otros que cumplan la misma función, pero con apariencia distinta a la original.
- Voluntad de modificar el edificio, de quitarle su apariencia original y sustituirla por otra. Se trata de que se vea diferente e “histórico”.
- Atenta contra la integridad del edificio, su aspecto de “época” se destruye. Resulta en una pérdida del patrimonio (véase Figura 15).
