## Memorias del 5° Foro Académico 2012

### Arquitectura de tapia en la hacienda de Santa Teresa Ixtafiyuca, Tlaxcala

Minerva Rodríguez Licea

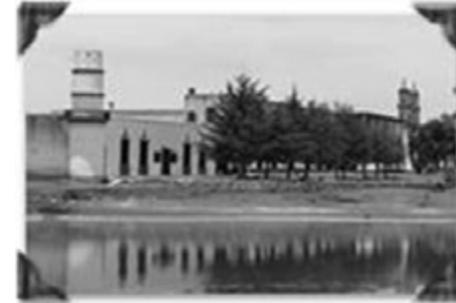
Figura 1. Vista general de la casa grande  
Fuente: H. Ayuntamiento de Nanacamilpa, 2011

y de servicios); el cuadrilátero irregular que conforma el conjunto se encuentra delimitado por cuatro torreones semicirculares ubicados en sus vértices; la casa grande y la capilla del Señor de Ixtafiyuca están alineados con la fachada sur (principal), donde se enfatiza el acceso principal con un pórtico que en la planta alta acoge la terraza; únicamente la casa principal se compone de dos plantas, mientras que la sección aladaña cuenta con una sola.<sup>4</sup>

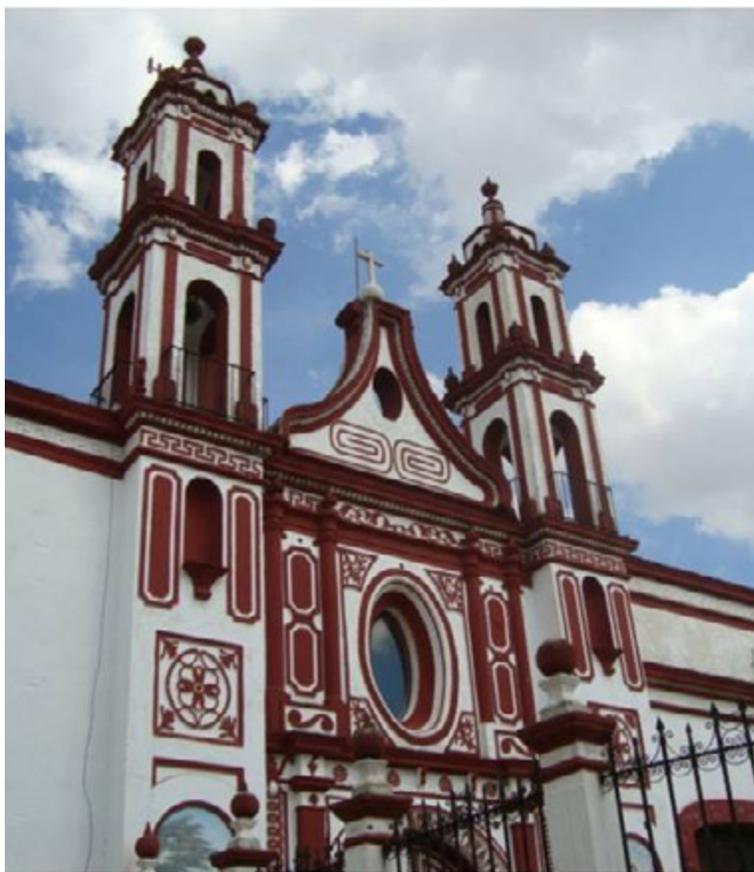
Figura 3. Capilla del Señor de Ixtafiyuca. Fotografía del autor

El conjunto conformado por la casa grande está delimitado por una barda perimetral; en la fisonomía de la fachada principal destaca el volumen correspondiente a la capilla, dado que éste rompe la horizontalidad del conjunto mediante sus dos torres campanario, que alteran la planimetría característica de la fachada, permitiendo con ello un sutil juego de volúmenes que se complementan con matices de luces y sombras propios de sus formas.

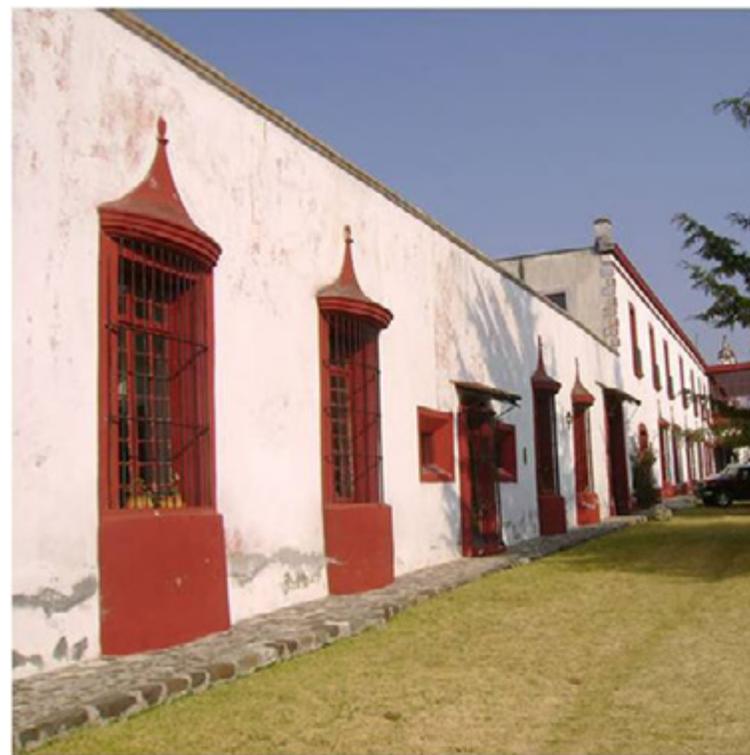
Figura 4. Fachada sur (principal) de la casa grande de Santa Teresa Ixtafiyuca.  
Fuente: H. Ayuntamiento de Nanacamilpa, 2011

En la fachada sur predomina el macizo sobre el vano, con aberturas verticales en proporción 1:2 destinadas a ventanas, principalmente, mientras que los accesos son de mayor dimensión pero respetando dicho orden; la fachada de la capilla posee ornamentos en argamasa que le dan un detalle distintivo.

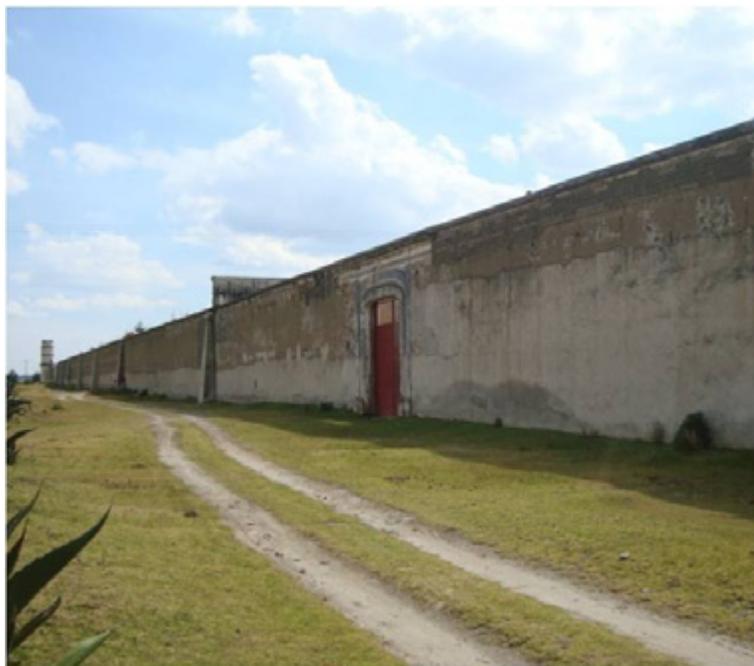
Figura 5. Fachada posterior de la casa grande de la hacienda. Fotografía del autor

La fachada norte (posterior) es casi en su totalidad un muro ciego: únicamente cuenta con un acceso. En esta sección se logra apreciar el muro de tapia con pérdidas de aplanados y de policromía.

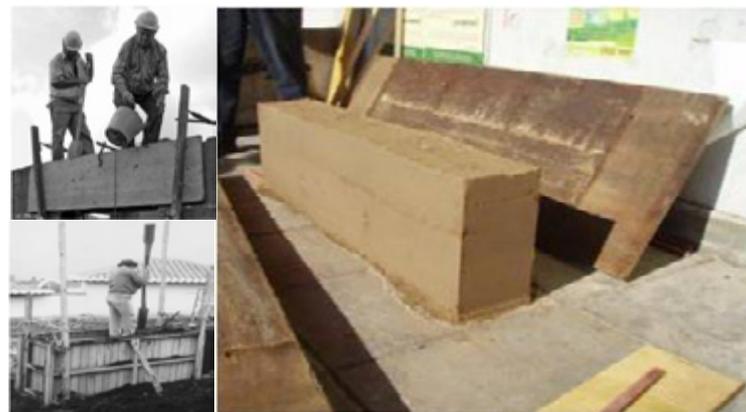
En la edificación de los muros de la hacienda de Santa Teresa Ixtafiyuca se empleó el sistema constructivo a base de tapia, que consiste en colocar, con dos maderos paralelos separados que se articulan mediante un travesaño, una cimbra; ésta se rellena a base de capas de 10 a 15 cm de tierra arcillosa, que se apisona manualmente después de colocar cada tapa hasta obtener la

altura del muro.<sup>5</sup> Cabe mencionar que en la técnica de la construcción de muros de tapia ha de considerarse que la tierra se debe humedecer sin que tenga excesos de agua; Guerrero Baca menciona al respecto:

A diferencia de otros sistemas térreos, en la tapia la propiedad cohesiva de las arcillas se complementa con la compresión mecánica del material. Por esto, el grado de humedad del suelo se convierte en una variable crítica. Una tierra demasiado húmeda no puede ser compactada adecuadamente, se adhiere al pisón impidiendo el trabajo y genera alteraciones o deformaciones en las estructuras a lo largo de la fase de secado.<sup>6</sup>

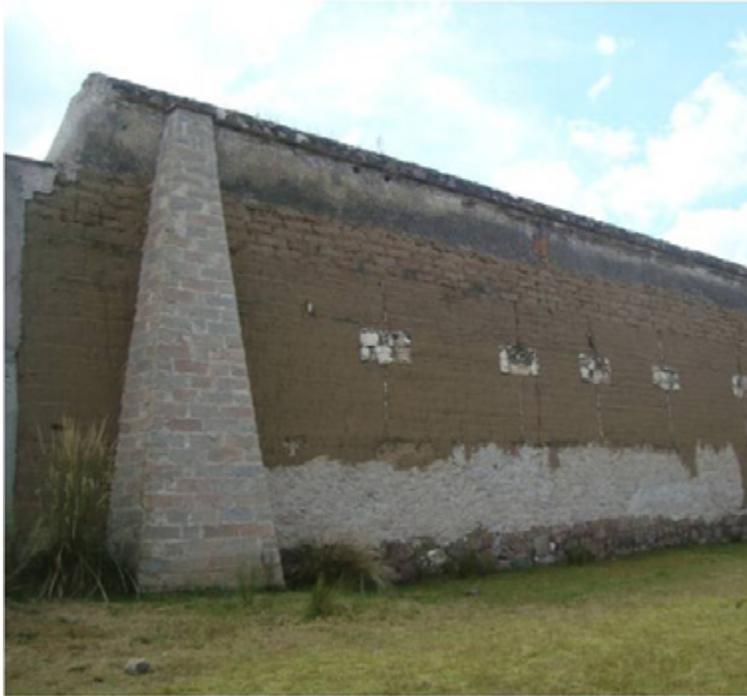
Figura 7. Muro de tapia en la fachada norte de la casa grande.  
Fotografía del autor

Si bien en algunas haciendas de la región, como La Obra y San Antonio Mazapa, se aprecia el sistema constructivo de tapia en los muros, el caso más notable es el de la propia Santa Teresa Ixtafiyuca debido a que la presencia de tapia es evidente en la mayoría de sus construcciones.

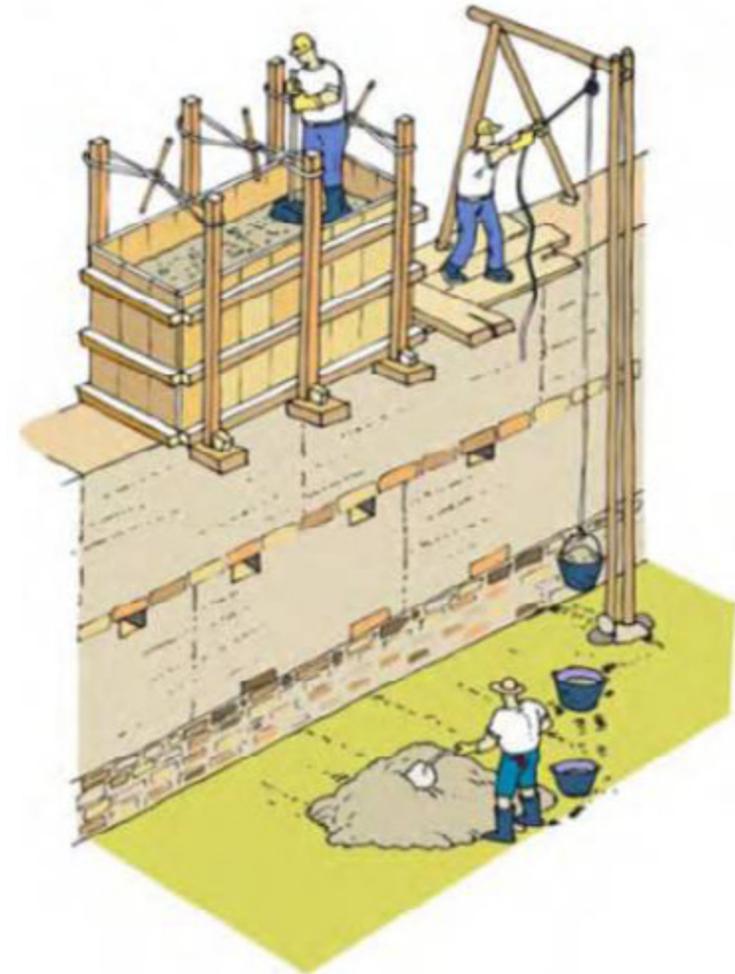
Figura 8. Sistema constructivo de tapia en muros, empleado en la hacienda de Santa Teresa Ixtafiyuca. Fuente: *Manual para la rehabilitación de viviendas construidas en adobe y tapia pisada*, 1999

El sistema constructivo empleado para esta hacienda consiste en muros de tapia con cimentación hecha a base de piedra de la región; con encofrado de adobe, y cubierta de terrado con vigas de madera. No obstante, cabe mencionar que en las intervenciones que ha tenido no se ha usado este mismo sistema, sino que se han empleado materiales industrializados y modernos.

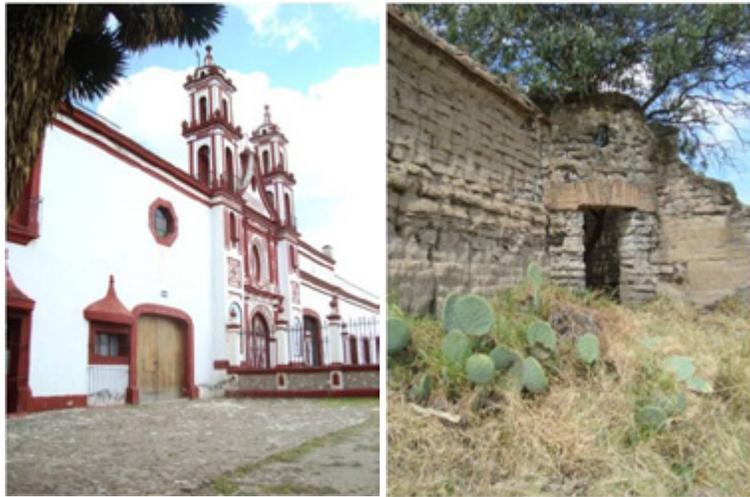
Figura 9. Estados de conservación de distintos espacios componentes de la hacienda. Fotografías del autor

Esta hacienda es un ejemplo digno de analizar y estudiar, puesto que en sus componentes se hallan diferentes estados de conservación de tapia: en la casa grande, cuyo edificio se encuentra

completo y en óptimo estado de preservación, se aprecia más claramente la presencia de este sistema constructivo, mientras que en los edificios aledaños se advierten deterioros y alteraciones en su composición, con la consecuente afectación de sus muros, causada principalmente por la pérdida de cubiertas y la falta de trabajos de mantenimiento y conservación, amén de la influencia del abandono y desuso de estos espacios.

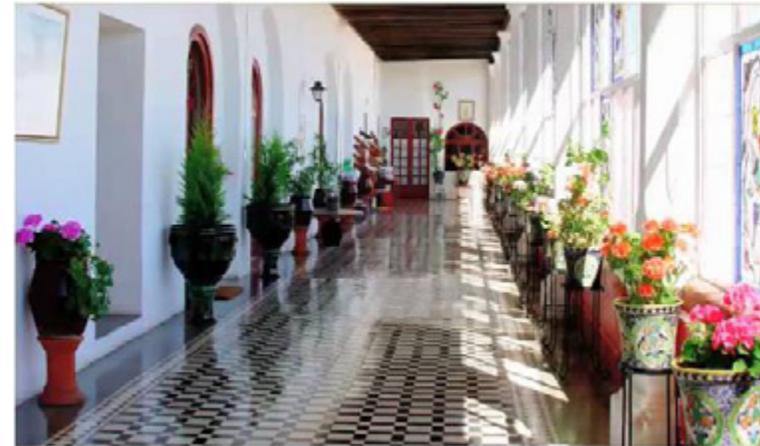
Actualmente la fisonomía de la casa grande y la capilla de la hacienda se encuentran conservadas casi en la totalidad, esto es, únicamente ha sufrido adaptaciones parciales para los nuevos usos que se le han dado a este espacio; no obstante que ha tenido algunas intervenciones recientes con materiales industrializados poco compatibles con los materiales pétreos, no ha tenido alteraciones significativas: sus muros aún muestran tanto su temporalidad como el sistema constructivo empleado.

Figura 10. Interior de la casa grande. Fuente: H. Ayuntamiento de Nanacamilpa, 2011

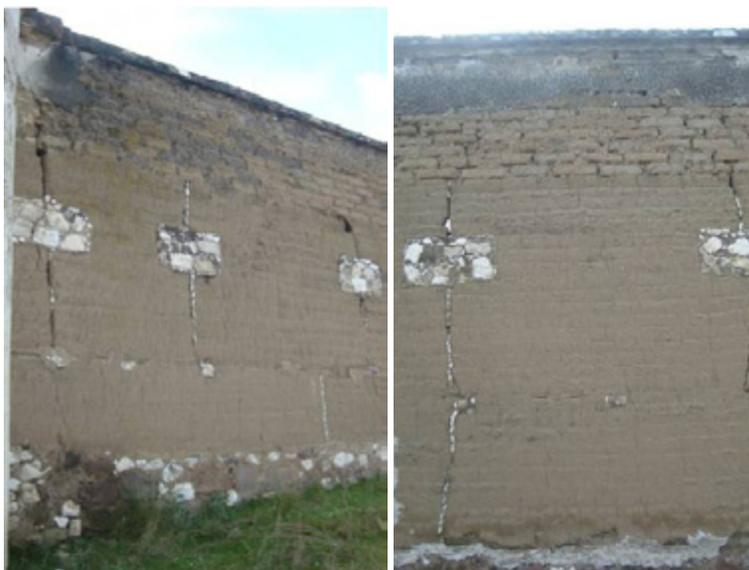
Figura 11. Estado de conservación de muros de tapia con cerramiento de adobe. Imágenes del autor

Como parte de la misma hacienda, cerca de la casa grande se localiza un núcleo de construcciones que probablemente fueron la troje, los graneros y las calpanerías: pese a que sus muros están en estado ruinoso, además de que las cubiertas se han perdido en su totalidad, lo interesante de estos vestigios es que permiten analizar el estado de conservación del tapial, que, por su parte, se halla en perfectas condiciones, y los muros compuestos por este sistema constructivo no muestran mayor deterioro; donde es más evidente la erosión de los muros es en aquellos cerramientos y encofrados en que se utilizó adobe, es decir, se aprecia visiblemente que éste se ha deteriorado más que la tapia, en la que tan sólo son notorias la pérdida de aplanados y una ligera disgregación del material.

El sistema constructivo de tapia empleado en la hacienda se desarrolló a base de tierra arcillosa de la región y mediante la conformación de muros con un espesor variable (entre los 0.40 m y los 0.80 m): menor en las trojes y graneros, y mayor en la casa grande y la capilla. Analizando el estado de conservación de los muros de tapia con los encofrados de adobe, se toma como re-

ferencia el texto de Gernot Minke en el que refiere que el uso del tapial proporciona una contracción considerablemente más baja, además de tener mayor resistencia; el beneficio que se obtiene con este sistema constructivo consiste en su composición monolítica, lo que se traduce en que, al trabajar de manera conjunta, se brinda mayor estabilidad a la estructura de los muros.<sup>7</sup>

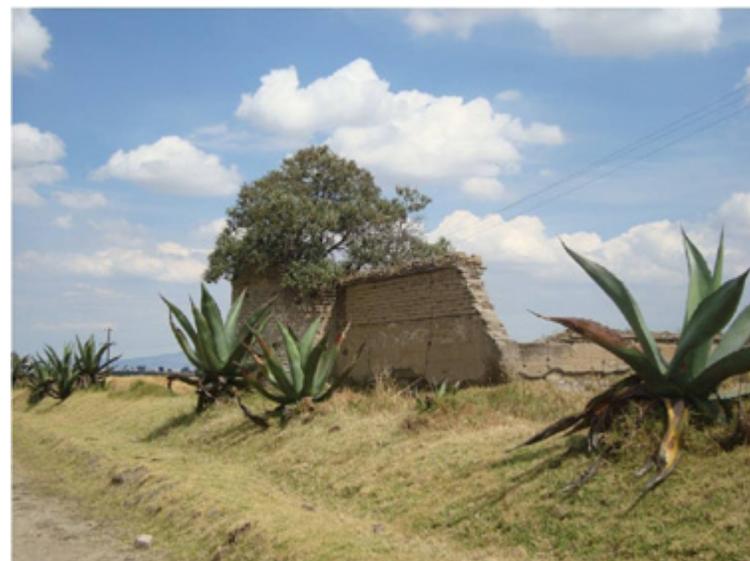
Figura 12. Estado de conservación de muros de tapia con adobe. Fotografía del autor

Como se ha expuesto, es interesante estudiar el estado de conservación de distintos fragmentos de muro de tapia en la misma hacienda, ya que permite analizar no sólo cuáles son las ventajas y desventajas del sistema constructivo, sino, además, los trabajos de preservación que han hecho posible que sus muros aún se mantengan: con ello nos damos cuenta de que los enemigos de éstos son el abandono, que los deja en total vulnerabilidad, amén de la pérdida de cubiertas y la presencia de humedades, principalmente por capilaridad y absorción, que erosionan el material y debilitan la estructura.

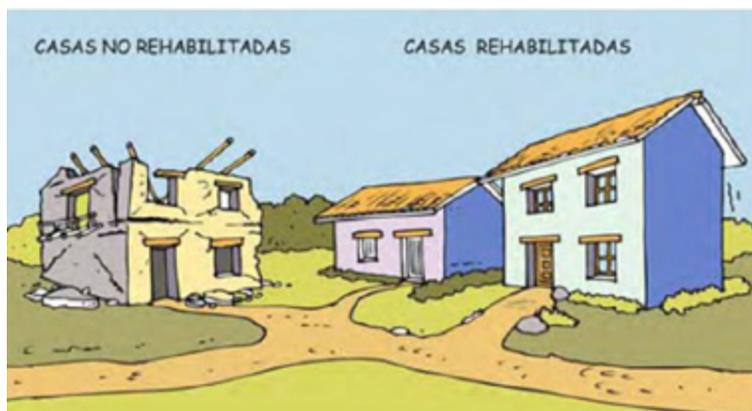
Figura 13. Distintos estados de conservación de construcciones de tierra. Fuente: *Manual para la rehabilitación de viviendas construidas en adobe y tapia pisada*, 1999

El aspecto general en la actualidad permite la lectura del comportamiento de los muros de tapia y muestra una imagen real de lo que ilustra la publicación colombiana titulada *Manual para la rehabilitación de viviendas construidas en adobe y tapia pisada* (Figura 13), donde se ejemplifica la diferencia entre un inmueble que se descuidó y está en total abandono y uno que se ha mantenido en rehabilitación, si bien paulatina, permanente.

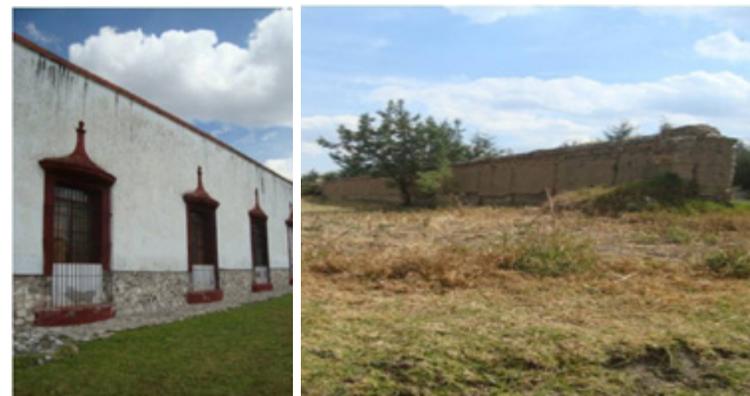
Figura 14. Distintos estados de conservación en muros de tapia de la hacienda de Santa Teresa Ixtafiyuca. Fotografías del autor

La imagen anterior expone distintos estados de conservación en la arquitectura de tapia, mismos que, presentes en algunos de los espacios de la hacienda de Santa Teresa de Ixtafiyuca, configuran un rico muestrario de apariencias de este sistema constructivo (Figura 14).

dad productiva y para analizar las causas del deterioro, que son, principalmente, el abandono, la falta de trabajos de conservación, la pérdida de cubiertas y la presencia de humedades. Por su parte, la estructura que se halla completa no hace más que comprobar que este sistema constructivo es viable y óptimo para la región, y, por lo tanto: que lo recomendable es la restauración y recuperación de las estructuras que se encuentran en estado ruinoso, por medio de métodos y sistemas que han sido viables en otras estructuras con estas características, y, en otro aspecto, que puede emplearse para edificaciones modernas —actualmente se lleva a cabo este tipo de construcciones en varias partes del mundo—: casi una tercera parte de la población mundial habita en inmuebles construidos con tierra, en su mayoría, producto de la autoconstrucción, aparte de que para la arquitectura contemporánea de tierra se deben hacer proyectos no sólo para los espacios públicos y gubernamentales sino también para la arquitectura habitacional.<sup>8</sup>
