# LA ARQUITECTURA ESCOLAR EN SONORA A FINALES DEL SIGLO XIX Y PRINCIPIOS DEL SIGLO XX

VERÓNICA GUTIÉRREZ LÓPEZ  
FRANCISCA GUERRERO ZAYA  
OMAR JARA DOMÍNGUEZ

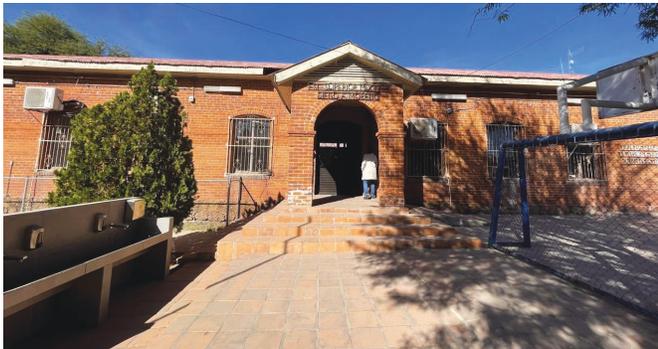
FACHADA ESCUELA DIEGO A MORENO.  
FOTOGRAFÍA VERÓNICA GUTIÉRREZ

Los antecedentes históricos de esta escuela refieren que en 1890, en la Estación Santa Ana y por iniciativa del presidente municipal en turno el Señor Diego A. Moreno, estaba próximo a terminarse un edificio que se destinaría a escuela. En otras fuentes se hace referencia que dicha escuela fue fundada en el año 1929. Independientemente del año de su fundación, el inmueble que la alberga es considerado, por los ciudadanos de Santa Ana, como parte de su identidad y sus programas municipales lo ubican dentro de sus "monumentos histórico-culturales". El conjunto arquitectónico de más de 1000 m<sup>2</sup> contiene funciones educativas y administrativas. De una arquitectura con pocos elementos ornamentales obtiene su monumentalidad del propio inmueble de ladrillo aparente, de planta rectangular y de composición hermética y simétrica en sus espacios, el pórtico de acceso al centro, como elemento rector, con base escalonada y cubierta de madera a dos aguas, un zaguán que se conecta al corredor que distribuye hacia los accesos de los salones de clase y que a su vez rodea el patio central

en desnivel. Los muros son de un ancho de 0.38 m. y altura de 4.00 m. al interior, los vanos de las ventanas fueron colocados de manera repetitiva aportando una ventilación e iluminación natural a los salones; la cubierta de lámina a cuatro aguas soportada por una estructura y lambrín de madera en todo el inmueble incluyendo el corredor el cual se sostiene por columnas que alguna vez fueron de madera. Un segundo acceso se encuentra en el extremo del eje central. En recientes excavaciones se descubrieron pilotes en la cimentación y orificios de ventilación en la parte inferior de los muros, vestigios que constatan que alguna vez el piso fue de madera sobre pilotes.

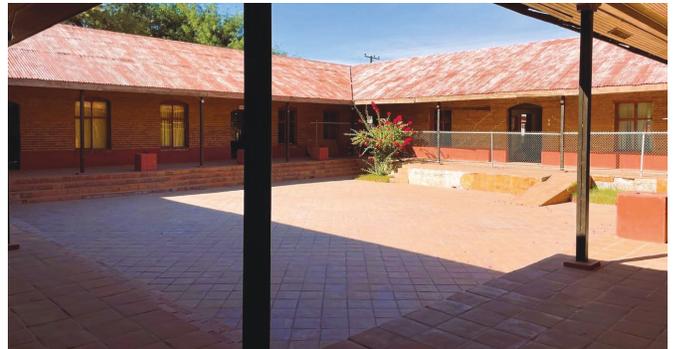
PATIO CENTRAL ESCUELA DIEGO A MORENO.  
FOTOGRAFÍA VERÓNICA GUTIÉRREZ

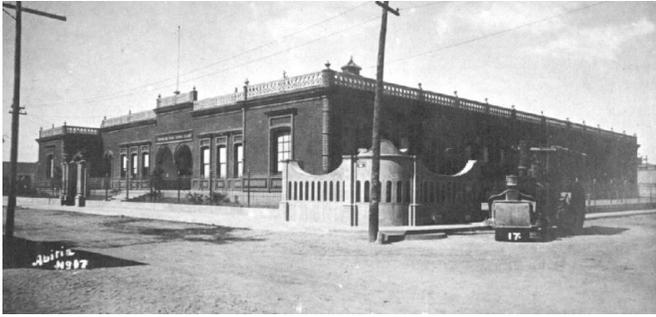
LEONA VICARIO. FOTOGRAFÍA ARCHIVO INAH

Esta escuela, ubicada en Hermosillo, fue construida en el año 1910. En su diseño y construcción de principios del siglo XX, considera aspectos como la construcción del edificio al centro del predio, dejando un espacio alrededor de este destinado a jardín. Además, la distribución de los salones se realiza en torno a cinco patios interiores y dos corredores (pórticos), con un diseño panóptico en donde cuatro personas pueden observar y controlar lo que sucede fuera del salón de clases y al interior del edificio.

Otros aspectos que caracterizan a la escuela es la excelente iluminación natural, el aislamiento del ruido -trastocado por el incremento de la afluencia vehicular en lo últimos años-, la ventilación natural, son características que se logran por el jardín perimetral y los patios interiores. Estas características de diseño, el uso educativo que ha prevalecido, la historia de la educación, los materiales y sistemas constructivos, forman parte de los valores patrimoniales del edificio. La situación actual de la escuela es preocupante, por la falta de uso del inmueble, pues dejó de usarse a partir de la pandemia por el virus SARS-CoV-2 que nos obligó a todos a recluirnos en nuestras casas. Por ello la restauración del edificio y la recuperación del uso educativo es una labor relevante para el Centro INAH Sonora.

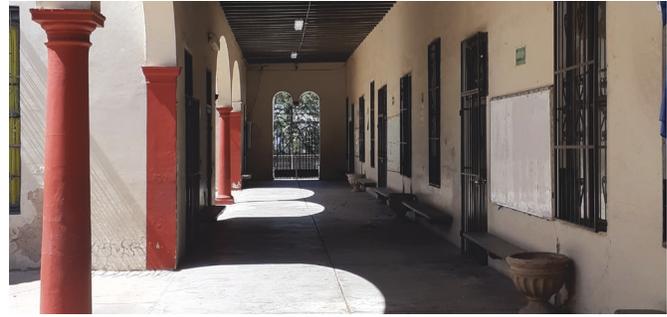
CORREDOR LEONA VICARIO. FOTOGRAFÍA OMAR JARA

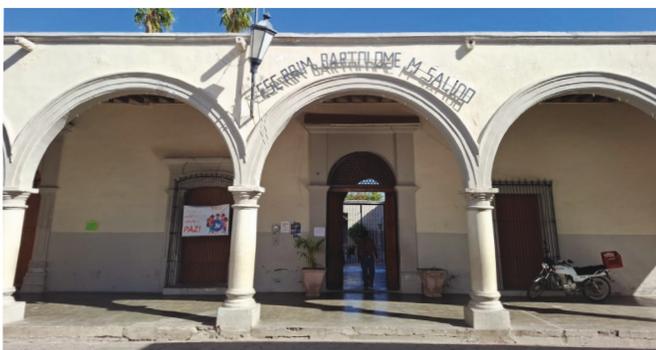
ESCUELA BARTOLOMÉ SALIDO. FOTOGRAFÍA FRANCISCA GUERRERO

El edificio de la escuela, tiene elementos que caracterizan a la Zona de Monumentos Históricos Inmuebles de la localidad de Álamos, los espacios que conforman la planta arquitectónica están organizados en torno a patios centrales, con los salones dispuestos a su alrededor, precedidos por imponentes arcadas en sus corredores. Una de las casas tiene también un pórtico al exterior, formando parte del espacio público. Su planta, rectangular y simétrica, obedece al trazo de las calles que la delimitan, los muros son de adobe de espesores variables con alturas promedio de 4.50m; presenta acabados de piedra y una imponente fachada de ladrillo aparente

por la calle Antonio Rosales. Las cubiertas son planas; en su mayoría se conserva el sistema constructivo tradicional con vigas de madera, ladrillos cuarterones de barro recocido y terrado, algunas áreas han sido afectadas con la incorporación de materiales contemporáneos. Destacan sus vanos en disposición vertical y sus protecciones de herrería de forja, así como puertas y ventanas de madera. Actualmente se realiza la segunda etapa de restauración en el ala norte en lo que fue el edificio de la escuela Bárbara Ceballos.

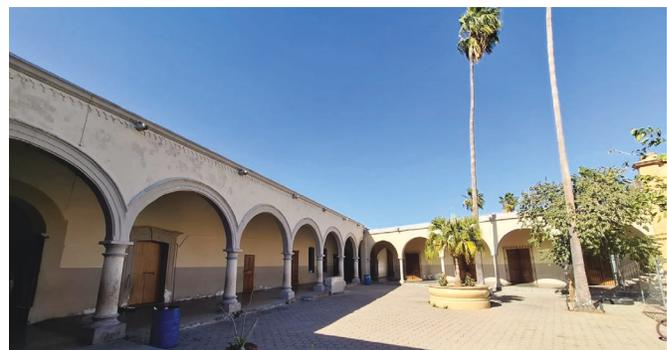
PATIO ESCUELA BARTOLOMÉ SALIDO. FOTOGRAFÍA FRANCISCA GUERRERO
