EXPLORACIONES EN PALENQUE DURANTE 1972

JORGE R ACOSTA

Con un presupuesto de \$350 mil, aportado por el Departamento de Monumentos Prehispánicos del Instituto Nacional de Antropología e Historia, se llevó a cabo la temporada 1972 de exploraciones y restauraciones en la zona arqueológica de Palenque, Chis. Los trabajos se efectuaron del 4 de septiembre al 18 de noviembre de 1972.

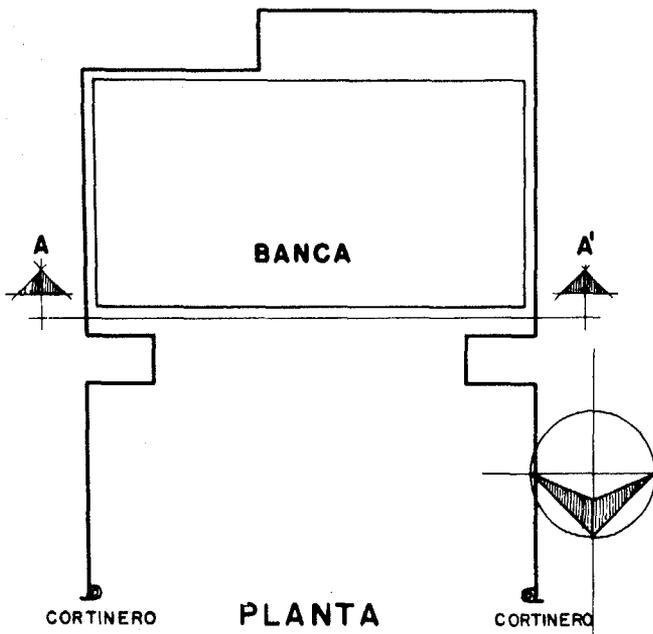
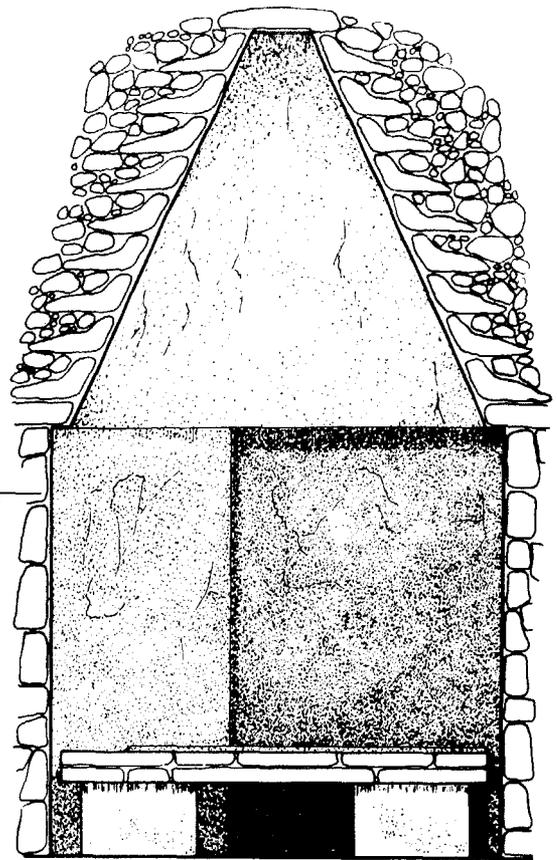
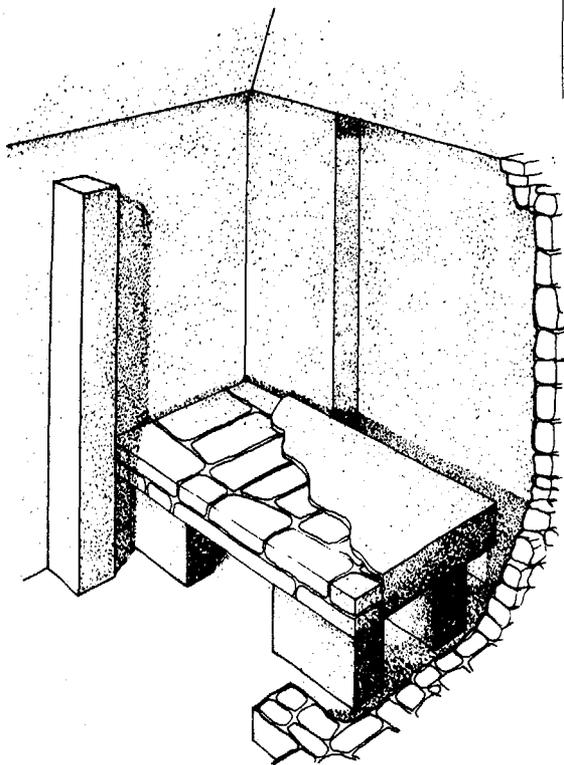
Plano 1

Plano 1. La "banca" de piedra que apareció en el extremo sur de la segunda galería no está labrada en una sola pieza, como es el caso de las halladas en los "subterráneos"

do y otras en dirección perpendicular y finalmente revocadas con una capa de estuco de 3 cm de espesor (Fig 21 y Plano 1). Esta “banca” se encuentra en el extremo sur de la segunda galería, donde originalmente había una puerta que fue tapiada, no sin antes quitar su dintel de madera.

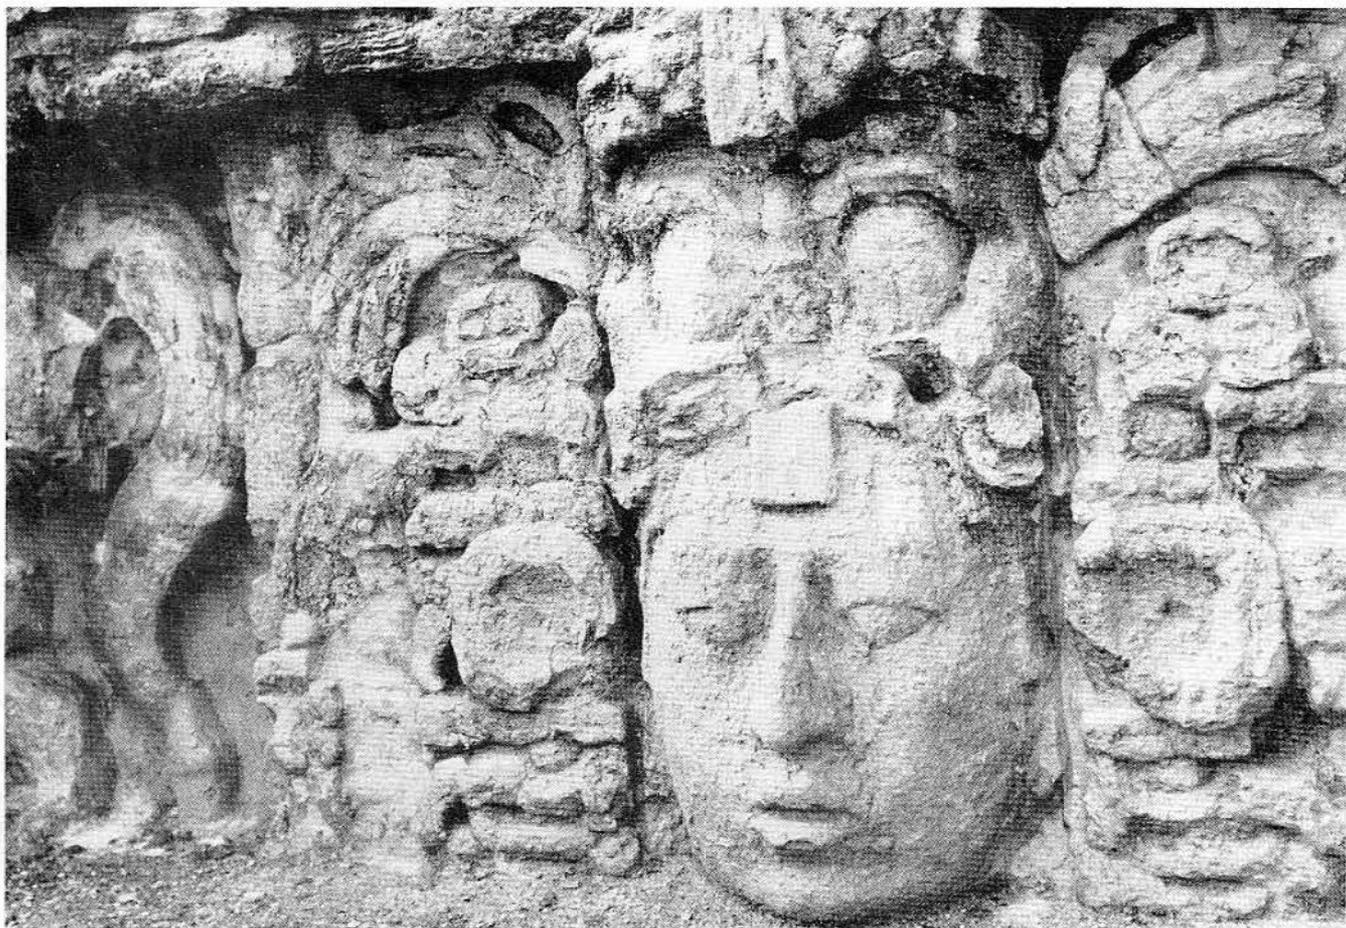
5.48 m de longitud; sin embargo, originalmente era más largo, pues una parte del extremo occidental se encuentra cubierto por la escalinata (Fig 5).

Fig 5. El Palacio, lado norte. En el quinto cuerpo se halla este gran mascarón de estuco de 1 m de alto por 1.73 m de ancho, que ocupa la parte central de un tablero de 5.48 m

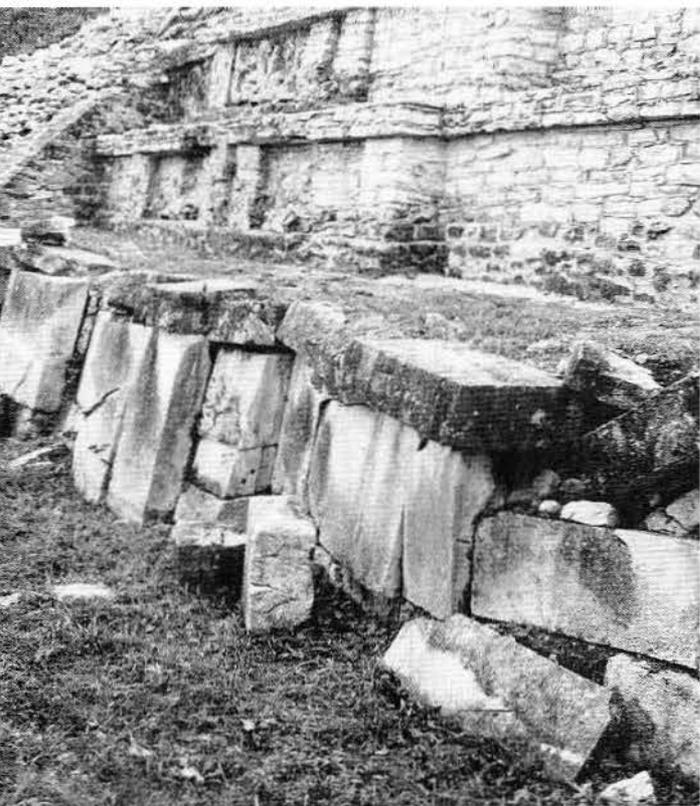
pieza en el tercer cuerpo y sube hasta la plataforma superior. Conserva su alfarda poniente y la mayor parte de los escalones (Fig 6).² También se vio que existían construcciones de varios períodos, algunas de las cuales se tuvieron que cubrir en los trabajos de consolidación y restauración, pues no se podían dejar tantas épocas a la vista, ya que resultaría antiestético y daría una falsa idea sobre la forma del edificio.

Fig 6. El Palacio, lado norte. Además de la escalera conocida desde hace años, hay otra, algo más ancha, que empieza en el tercer cuerpo y llega hasta la plataforma superior

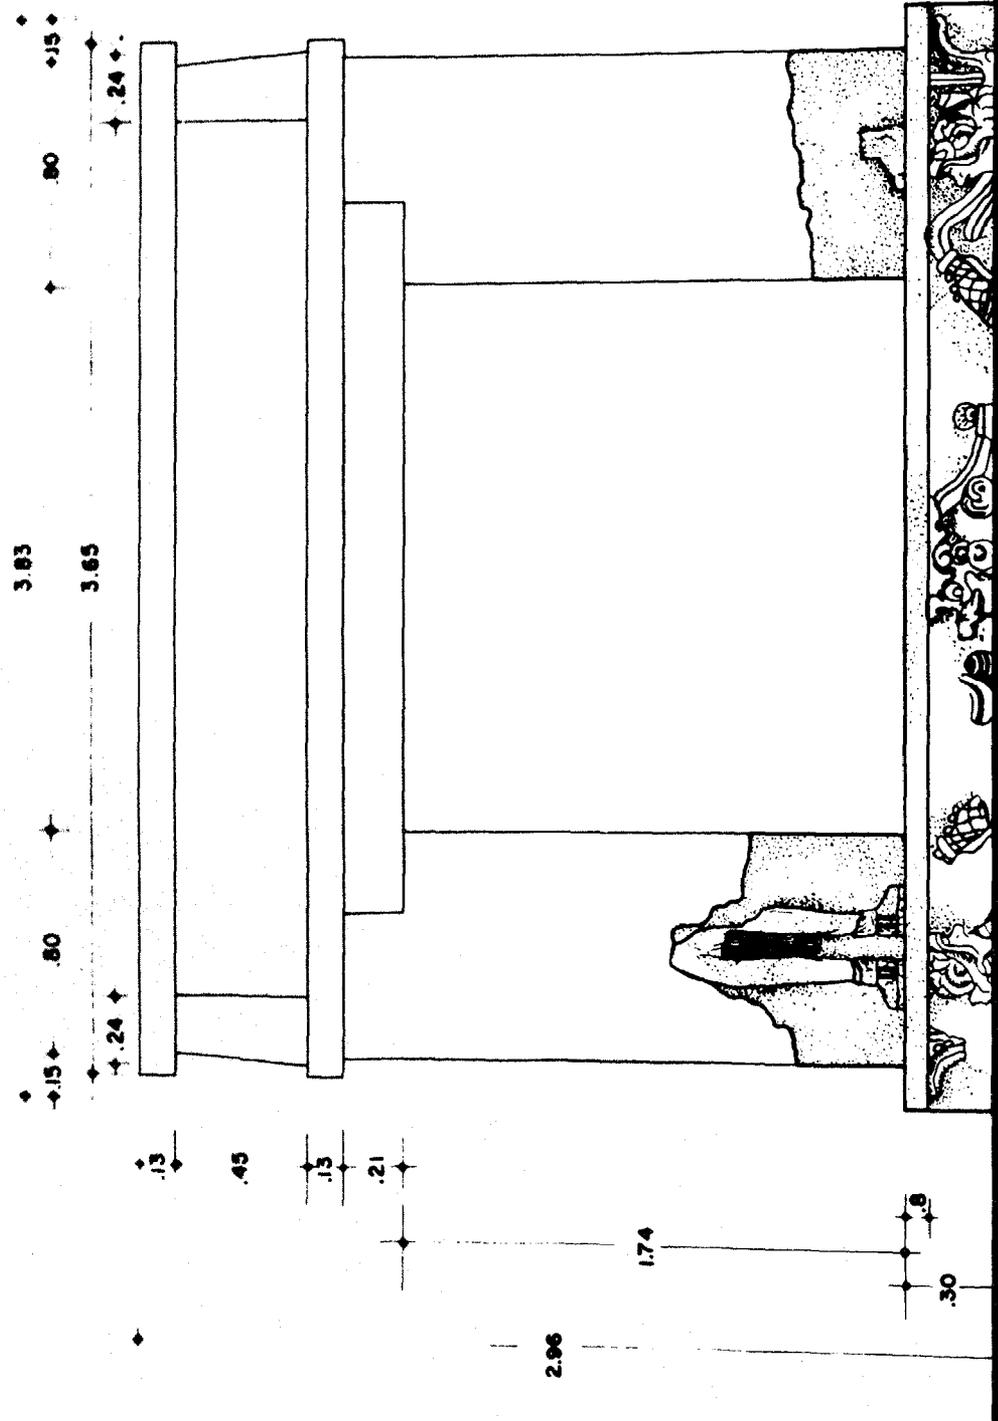
Plano 3

Plano 3. Con el fin de ayudar a los albañiles en la reconstrucción del Edificio XIV, se hizo un proyecto a escala, en papel. En la fachada había partes de hasta 81 cm

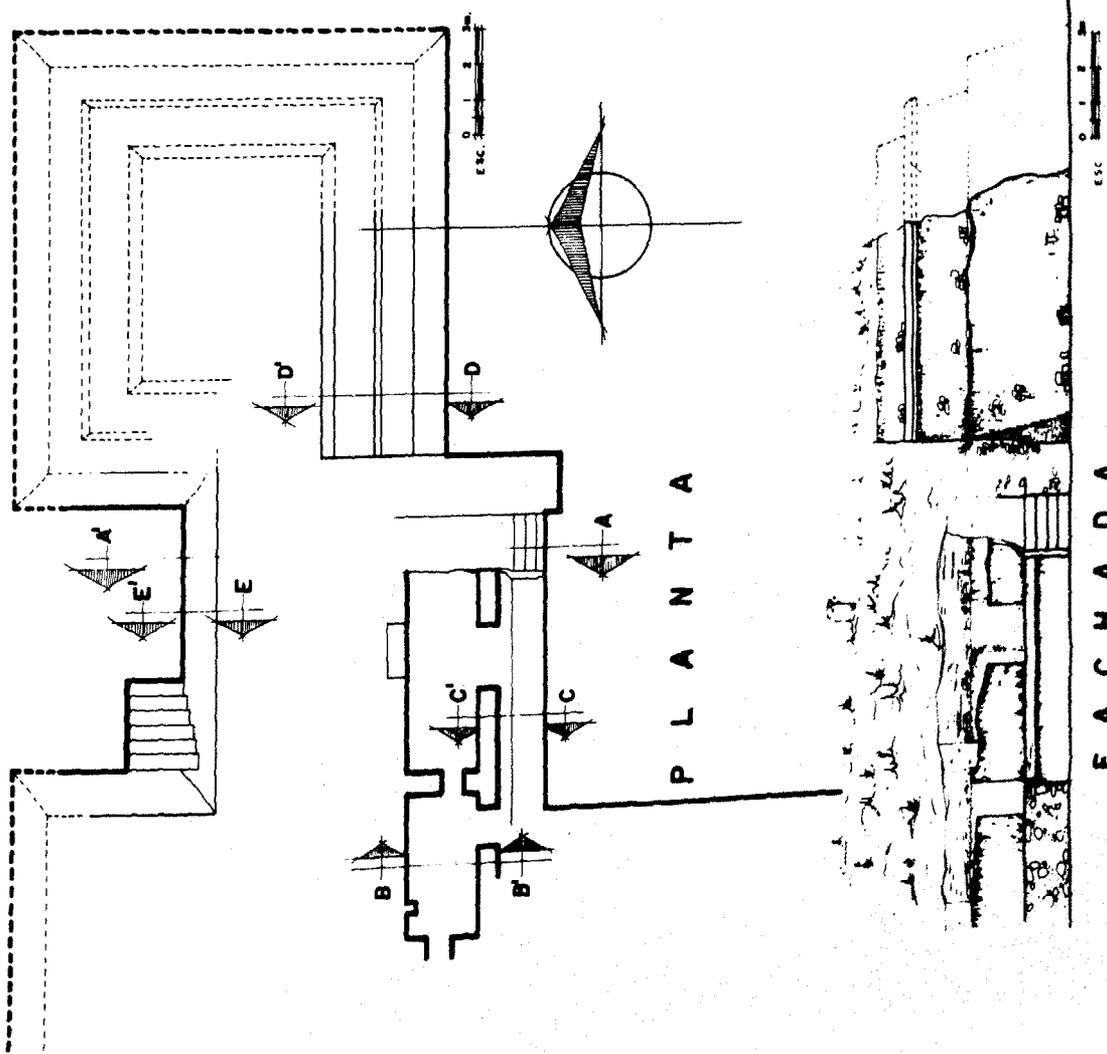
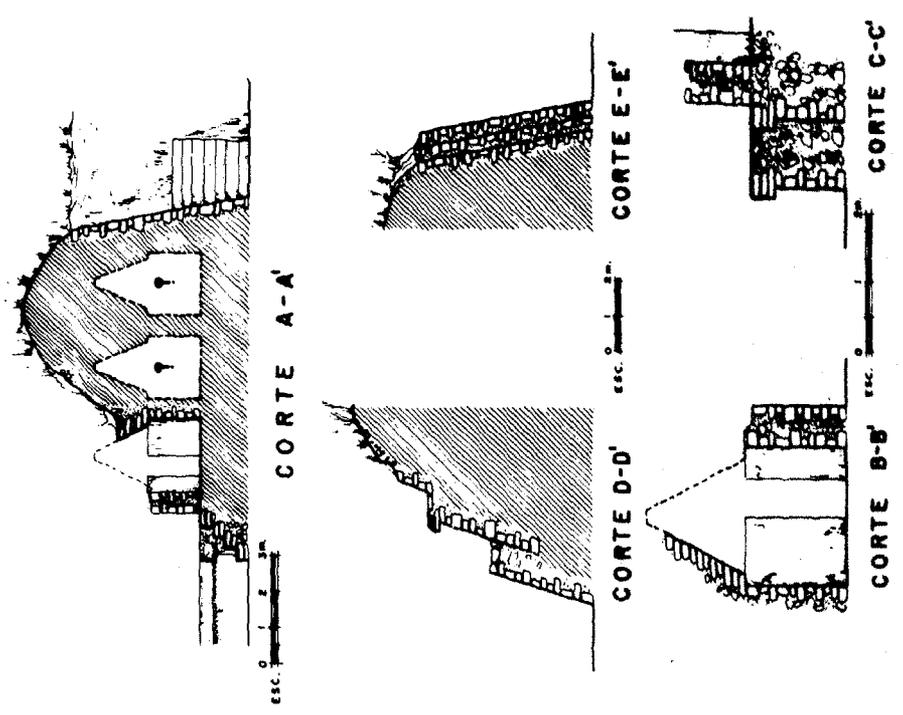
Plano 4

Plano 4. En la base y por un lado de la parte posterior del Templo Encantado hay una pequeña escalera cuya función se desconoce. El cuerpo en talud alcanza 4.90 m de altura

También se trabajó en la parte posterior del edificio, que está formada por un solo cuerpo en talud, el cual, aunque destruido en la parte superior, alcanza en su estado actual una altura de 4.90 m. Detrás del talud actual existen otros 2 taludes sobrepuestos. En la base y por un lado hay también restos de una pequeña escalera cuya función aún desconocemos (Plano 4).

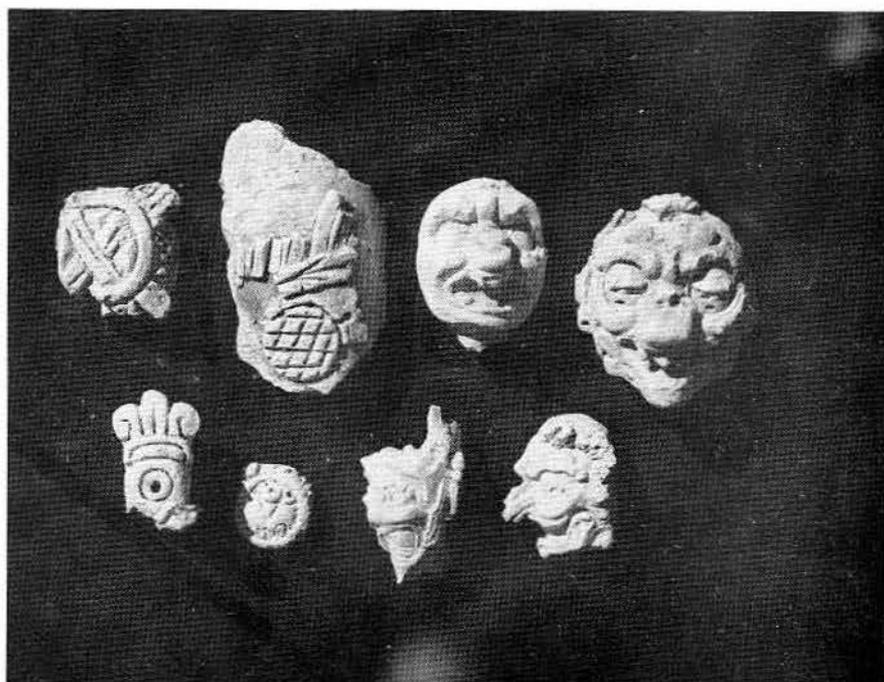
Fig 12. Entre los restos de estucos hallados destacan estas 2 cabezas modeladas en tamaño mayor que el natural

Al remover el escombro que cubría la escalera aparecieron cuantiosos fragmentos de estuco que seguramente adornaban el techo de ese lado (*Fig 11 y 12*), entre los cuales destacan 2 cabezas humanas modeladas en volumen, de tamaño mayor que el natural, y unos pies que quizá hayan pertenecido a los mismos personajes, donde se ve con claridad que las sandalias se hacían con cierto material trenzado, tal vez cuero o fibras de henequén (*Fig 13*). Llama la atención la cabeza que aparece en el lado

izquierdo de la *Fig 12*, que no presenta ningún rasgo étnico maya en el tratamiento de los ojos y de la boca, y que, además, no lleva el aditamento sobre la nariz, como ocurre en la mayoría de las culturas de Palenque.

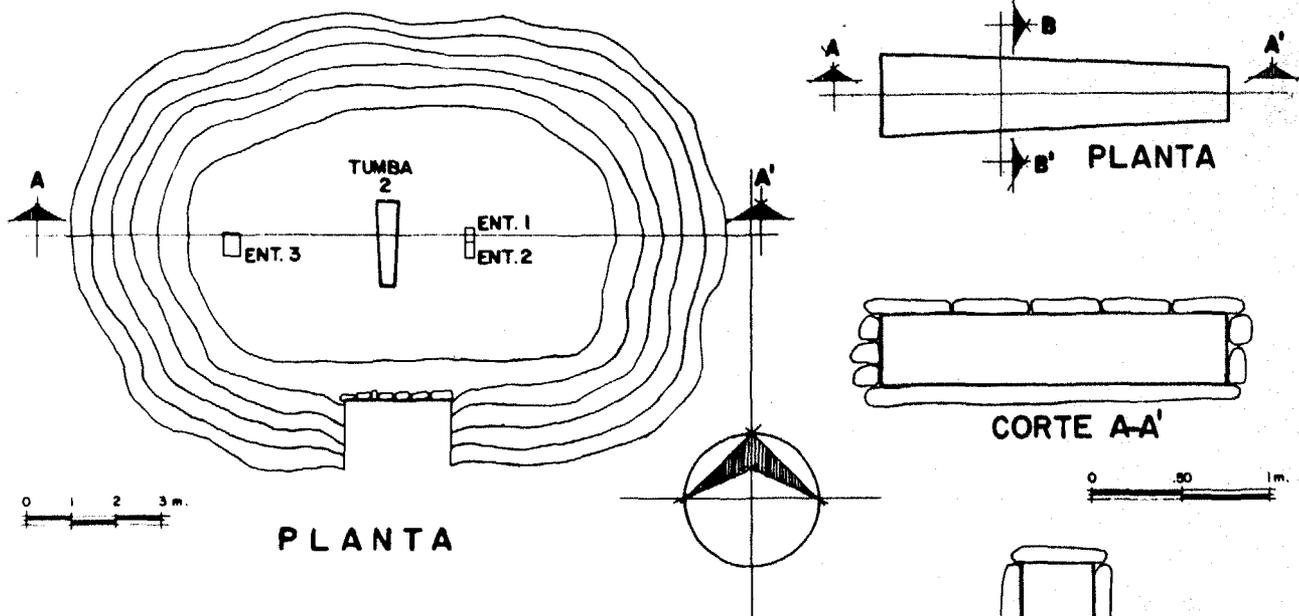
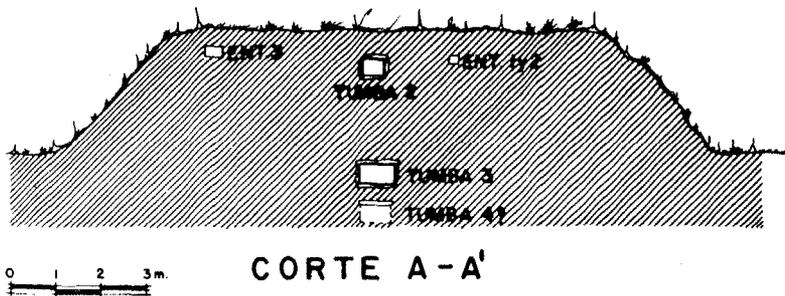
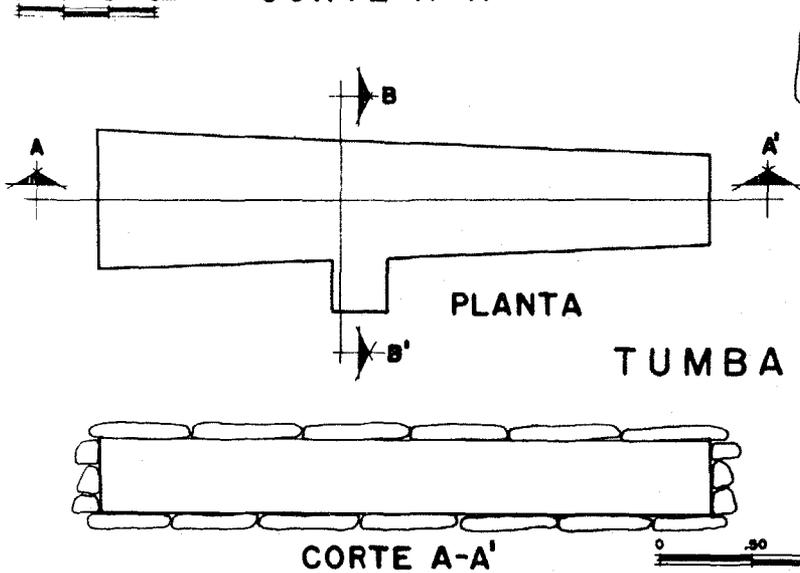
Plano 6

Plano 6. A 37 cm de profundidad se encontró una serie de losas de buen tamaño que resultaron ser la cubierta de la Tumba 2. En la figura se aprecia la posición de la misma

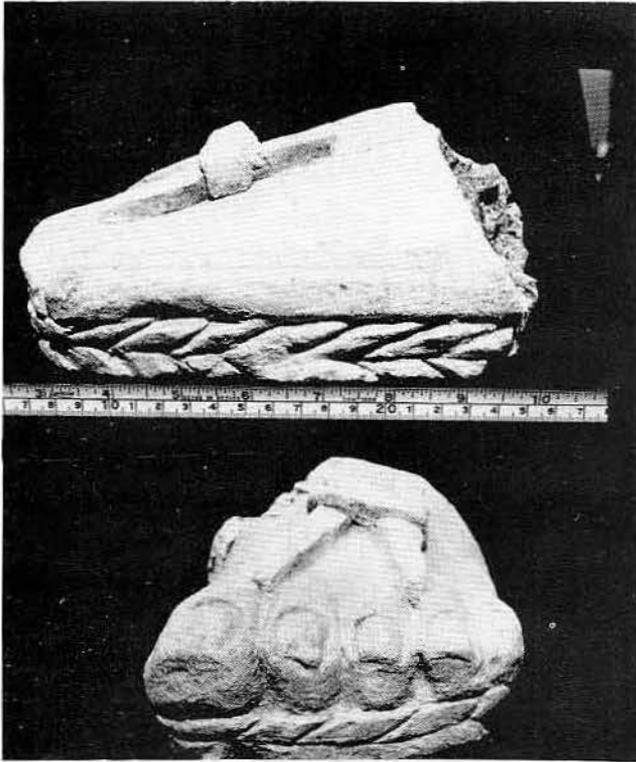
Fig 13. Vistas de un pie humano con sandalia, en estuco, hallado en el lado norte de El Palacio, y que podría pertenecer a las figuras cuyas cabezas se dan en la Fig 12

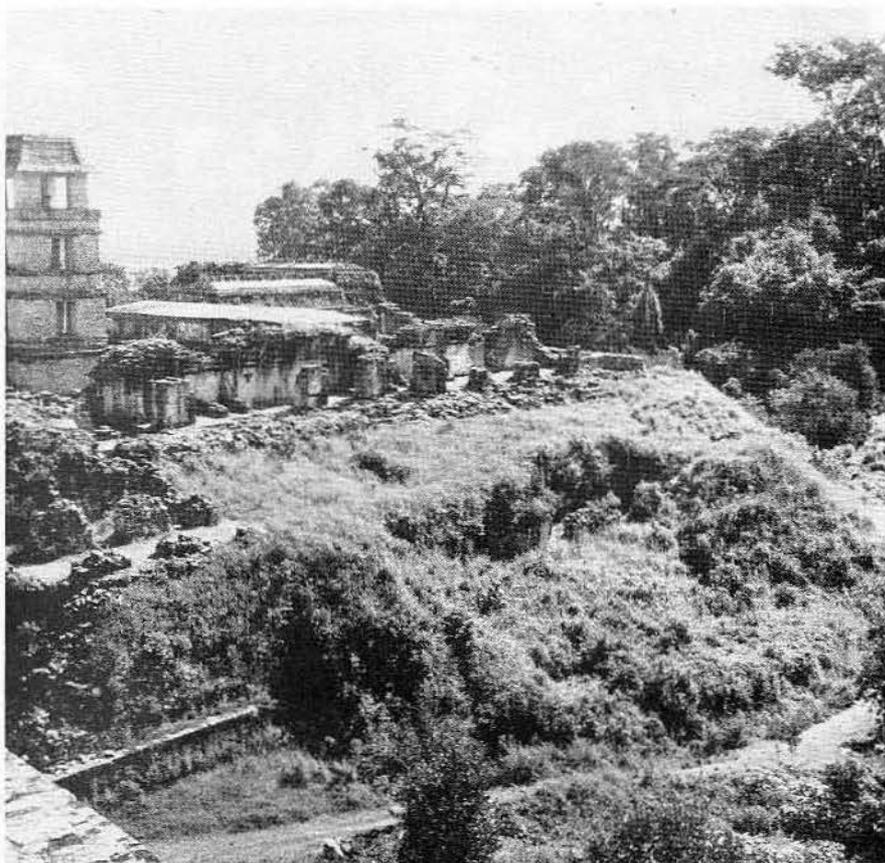
Fig 22. Este era el aspecto que presentaba el lado sur de El Palacio antes de emprenderse las exploraciones

La exploración resultó larga y ardua, porque se tuvo que remover una enorme cantidad de escombros, en su mayor parte acumulado por exploraciones anteriores efectuadas en la parte superior (Fig 22). Fueron necesarios alrededor de 3 meses, es decir, toda la temporada, para terminar el trabajo, por lo que no alcanzó el tiempo para la consolidación y restauración de los restos arquitectónicos encontrados.

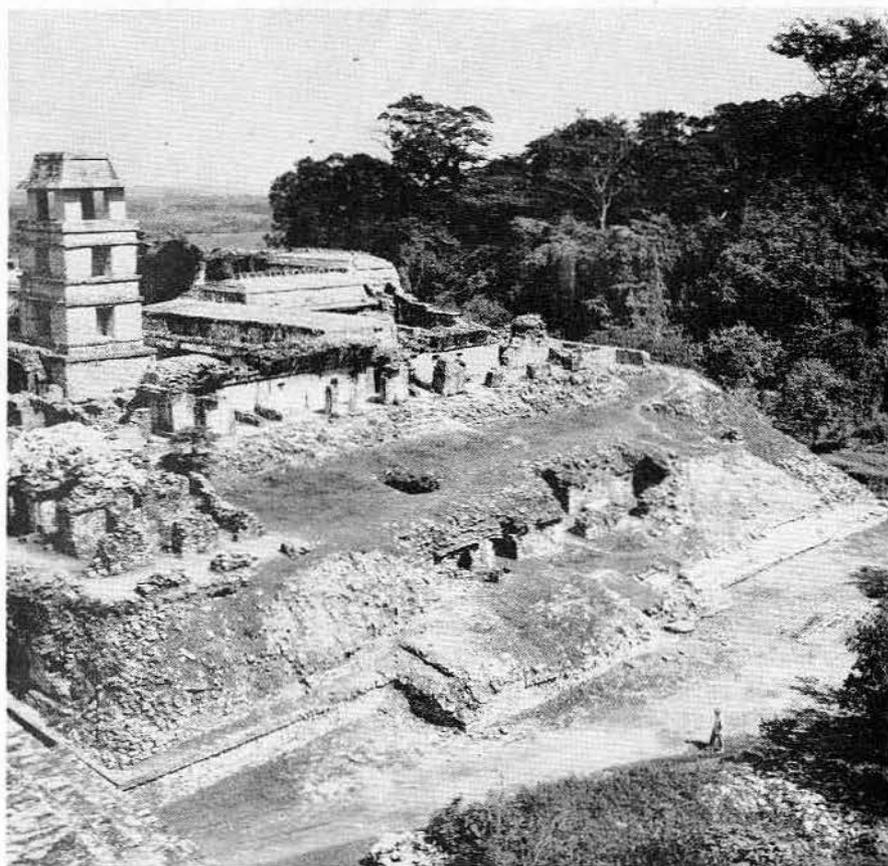
Fig 23. El mismo lado sur de El Palacio, una vez que se dieron por terminados los trabajos de exploración

lado, con una serie de entrantes y salientes colocados de la manera más arbitraria. En el eje y a la base de la fachada hay restos de un altar estucado, a cuyo lado se encuentra la única escalinata, que mide sólo 4.60 m de ancho (Fig 23).

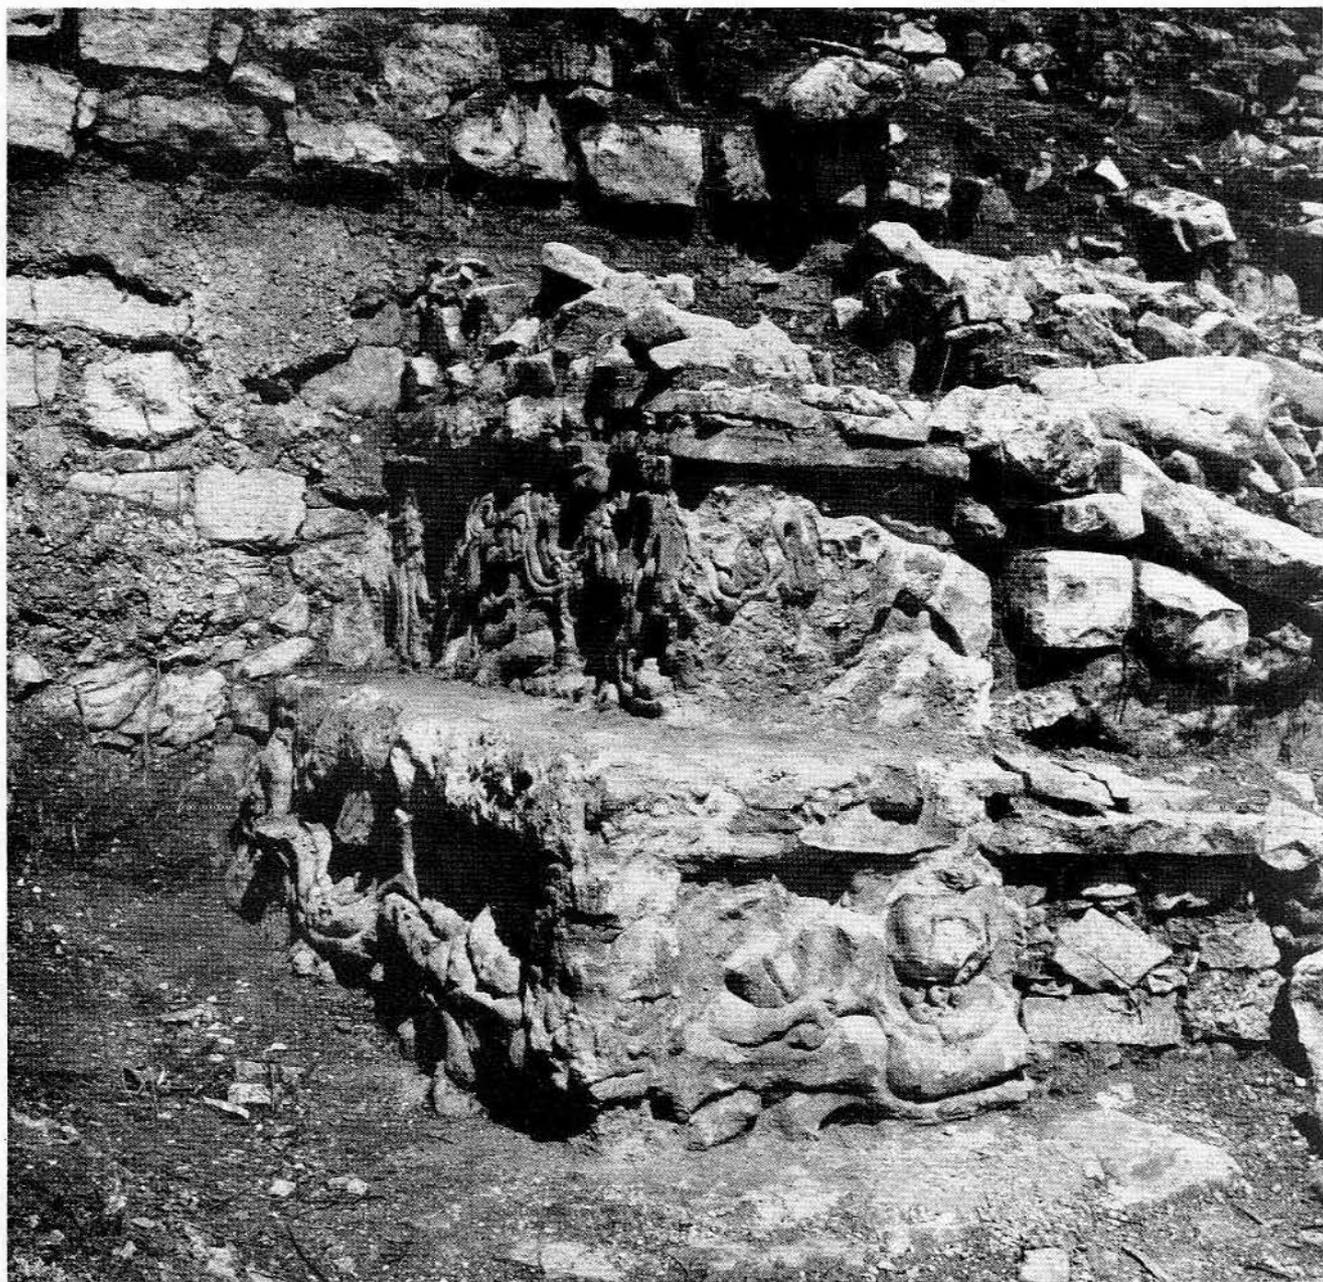
Fig 24. *Angulo suroeste de un altar decorado con motivos de estuco, en el lado sur de El Palacio. Está formado por dos cuerpos sobrepuestos; el menor es de 3.30 por 1.50 m*

cuerpos sobrepuestos; el cuerpo inferior mide 3.30 m x 1.50 m.⁵ Conserva restos de modelados en estuco y, aunque semidestruido, se puede apreciar en el ángulo inferior una cabeza grotesca, a cuyos lados se extienden volutas que parecen simbolizar el cuerpo ondulante de un monstruo mítico (Fig 24 y 25). En el segundo cuerpo del

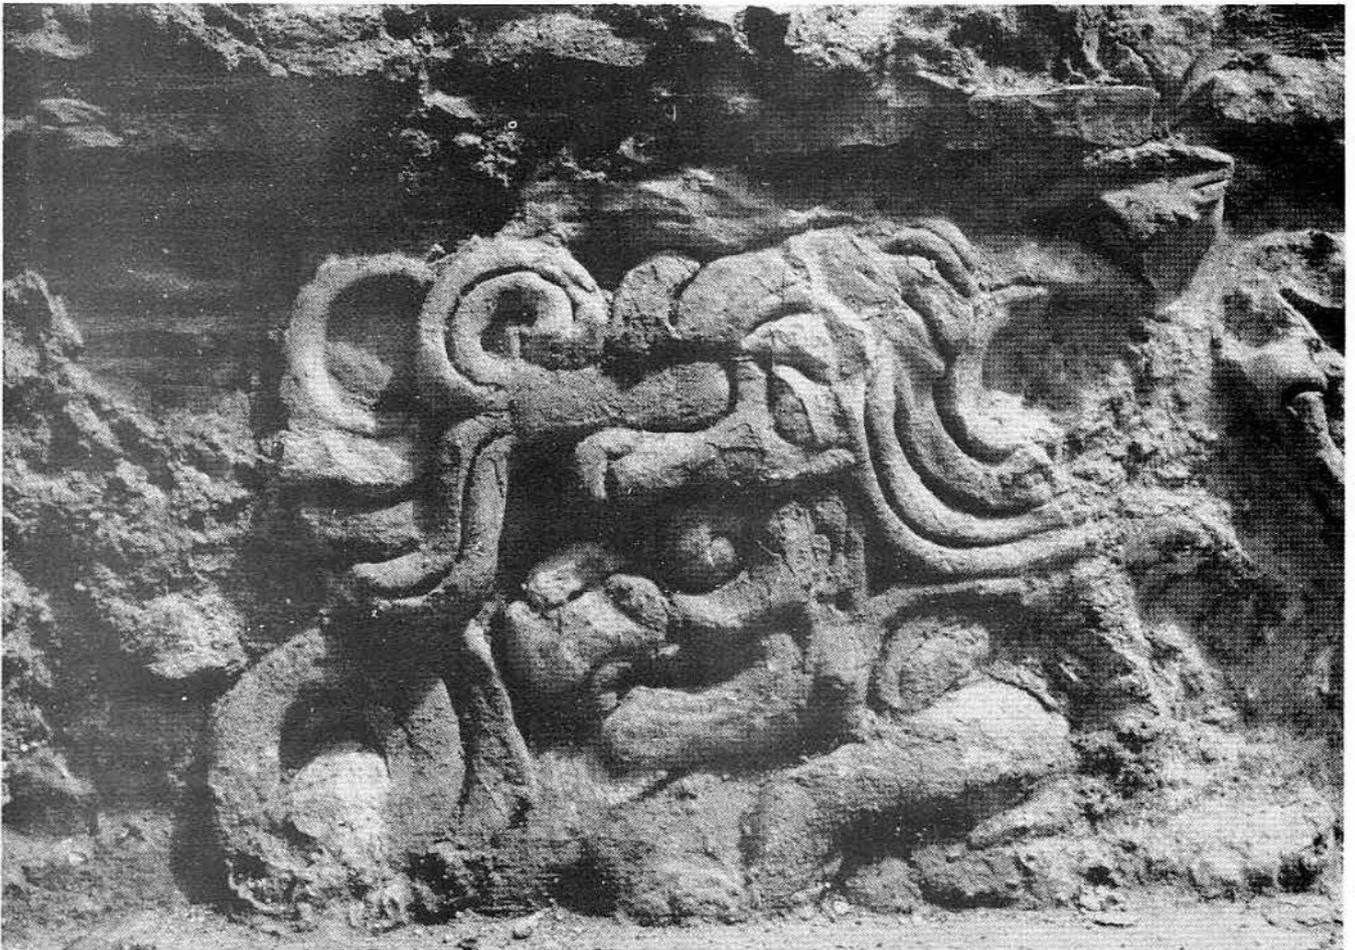
Fig 26. Detalle del segundo cuerpo del altar, en el que se aprecia con mayor claridad la representación del dios solar, con un largo penacho de plumas en forma ondulada

altar se encuentra en condiciones bastante buenas la representación en perfil de la cabeza del dios solar, con un largo penacho de plumas ondulantes que llegan hasta la esquina (Fig 26).

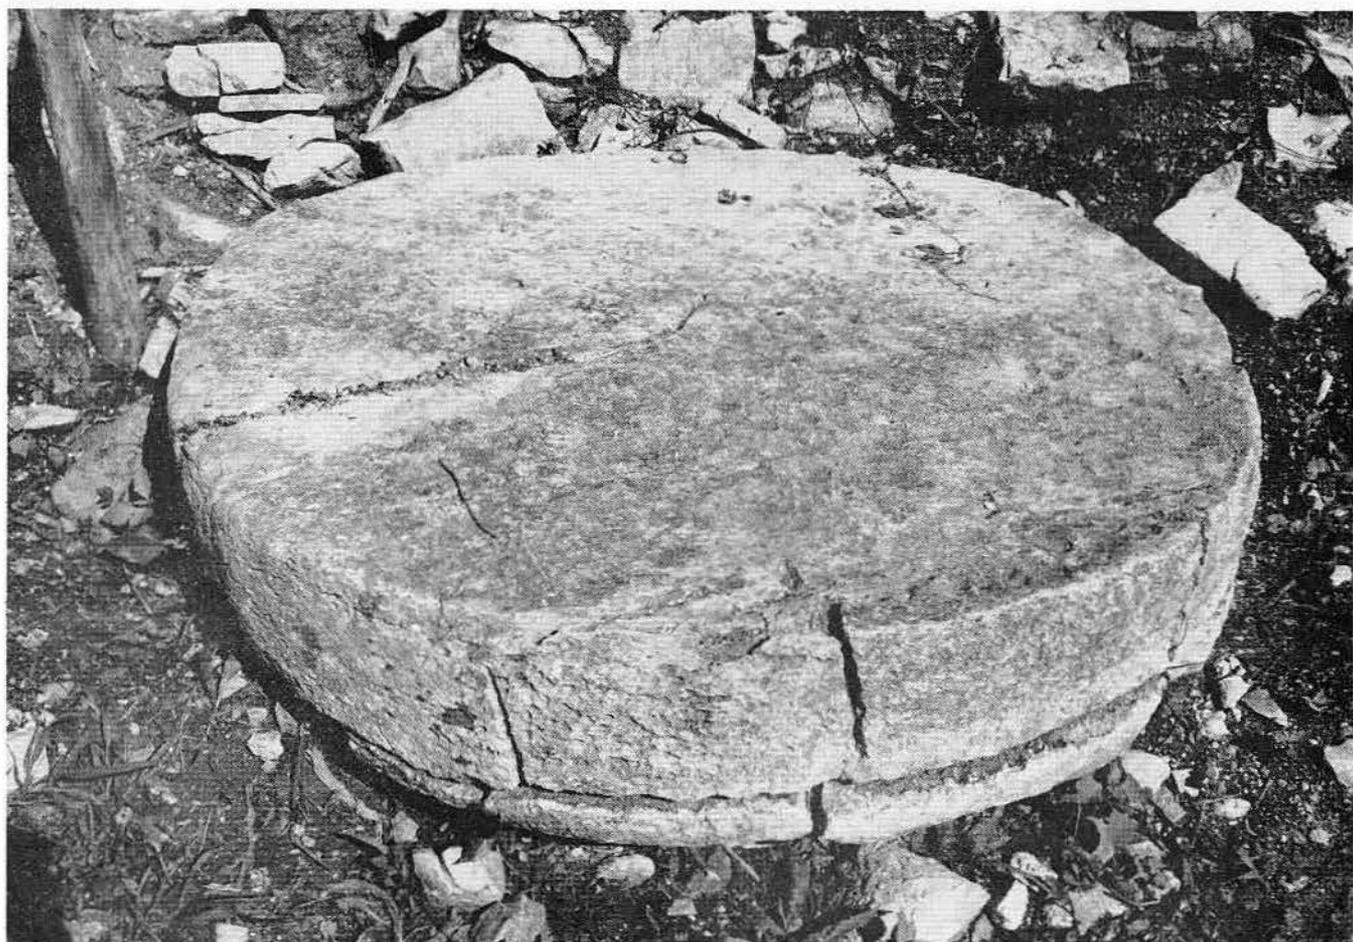
Fig 27. Hay, enfrente del altar de la figura anterior, un disco de piedra de 1.48 m de diámetro, ladeado y en parte sumido en la tierra, que seguramente fue usado como altar

Enfrente de este altar hay una piedra circular de 1.48 m de diámetro, que se encuentra ladeada y parcialmente sumida en la tierra (Fig 27). Se trata de uno más de los grandes discos de piedra hallados en Palenque, como el que se encuentra en la base del *Templo de las Inscripciones* y el que está en el eje del lado poniente del *Palacio*, que también tuvieron función de altares.

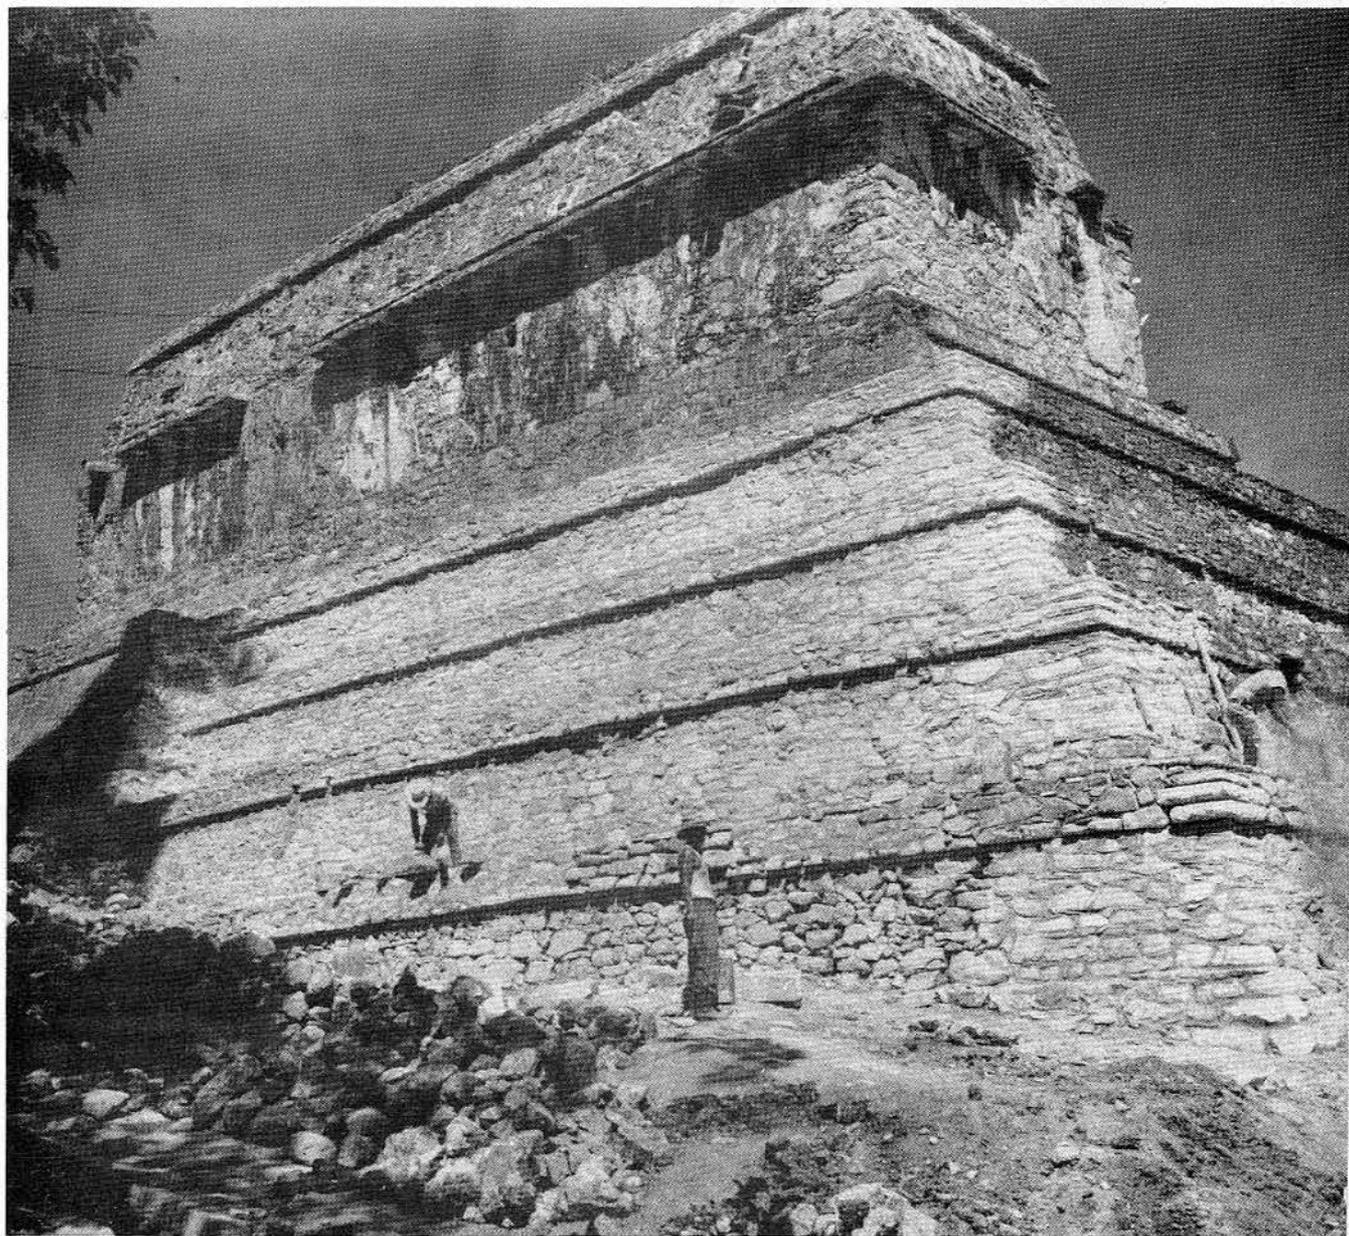
1.25 m de largo por 77 cm de alto; encima de él viene un segundo cuerpo más o menos de la misma altura, separado del anterior por un descanso de 1.22 m de ancho (Fig 35). Esta parte superior se encontró muy destruida, pero aún conserva datos suficientes para poder hacer una reconstrucción teórica aunque sea en dibujo.

Fig 35. Junto al ángulo noroeste del Templo de las Inscripciones, se halló un muro construido con grandes piedras, algunas de las cuales llegan a medir 1.25 por 0.77 m

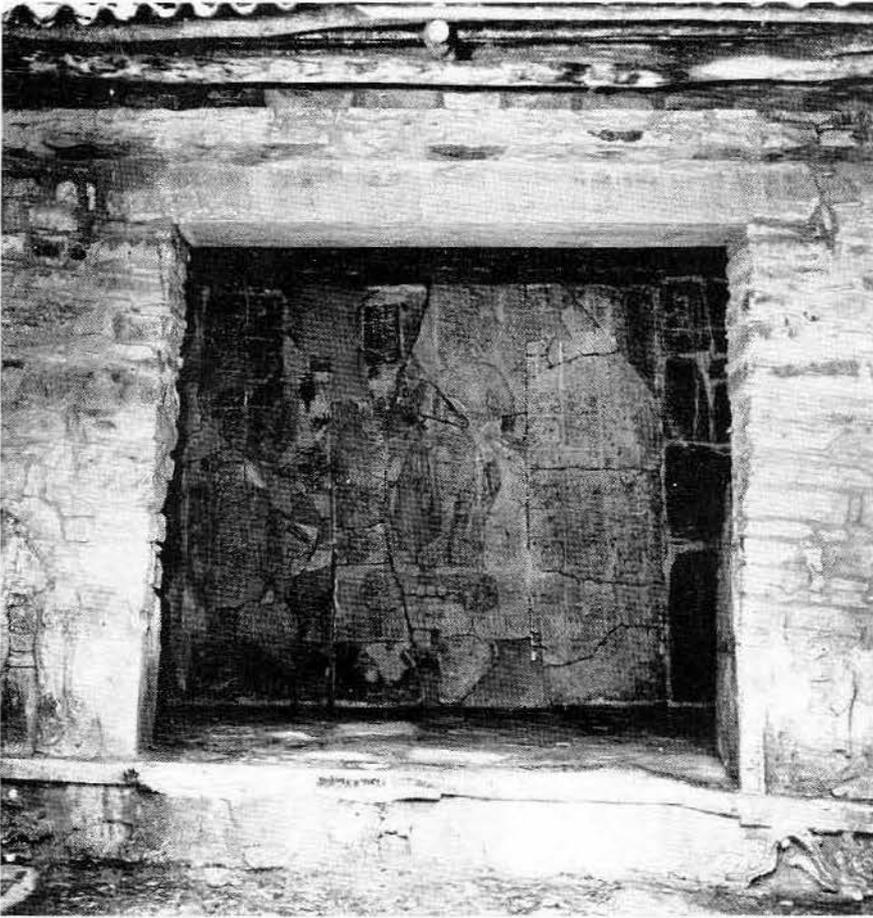
Fig 40. La lápida del Templo XIV, en el santuario restaurado ex profeso para contenerlo y protegerlo de la lluvia

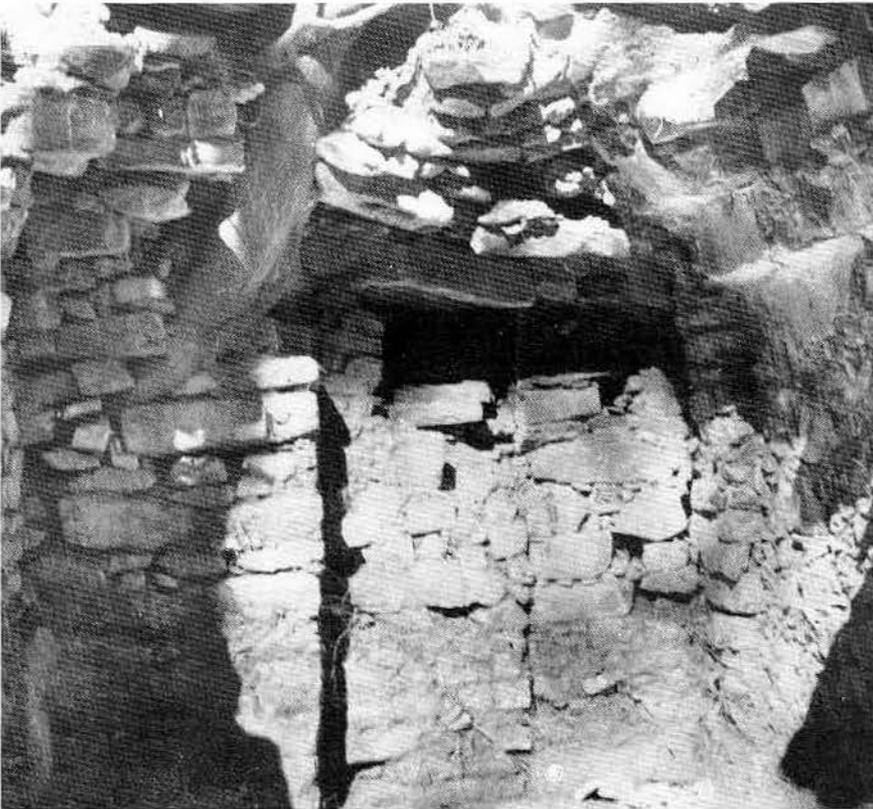
En el extremo oeste de esta cámara hay una puerta parcialmente tapiada que conduce a un tercer aposento, el cual conserva aún su bóveda. Por falta de tiempo no se pudo explorar este aposento (Fig 41).

Fig 41. Entrada a una cámara del Templo Encantado no explorada todavía. La puerta apareció parcialmente tapiada

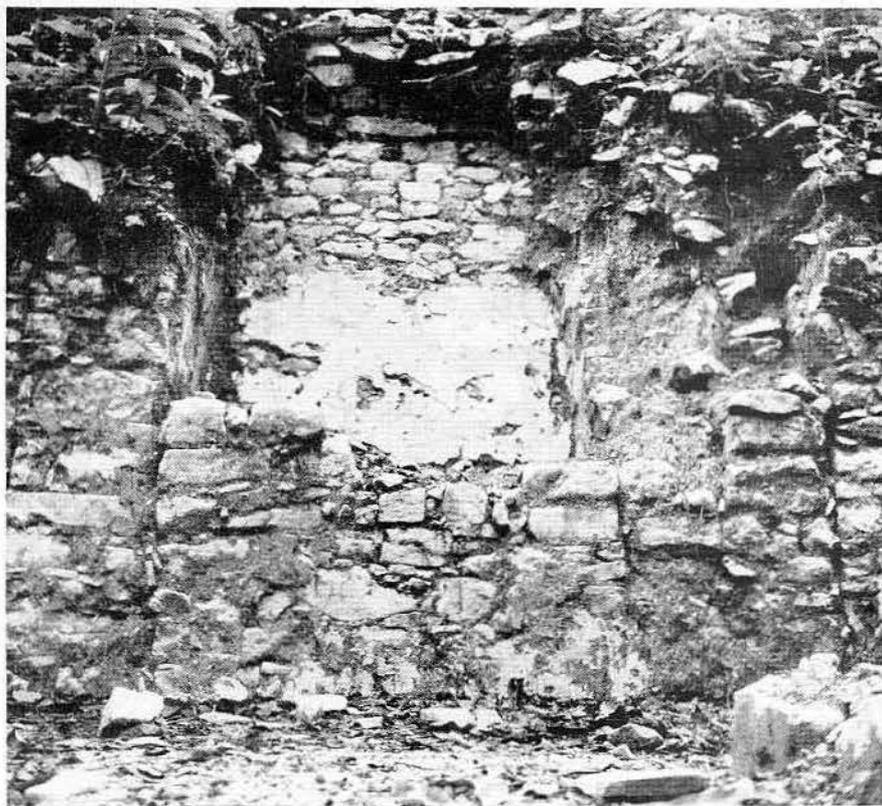
Al revisar el primer cuarto, que es el principal del templo, nos dimos cuenta de que en el muro del fondo hay una parte remetida en la pared a manera de nicho, que abarca toda la altura del muro y tiene el fondo en talud y estucado. En época tardía el nicho fue tapiado (Fig 43).

Fig 43. Clausurado en época tardía, el nicho de la primera cámara del Templo Encantado estaba parcialmente tapiado

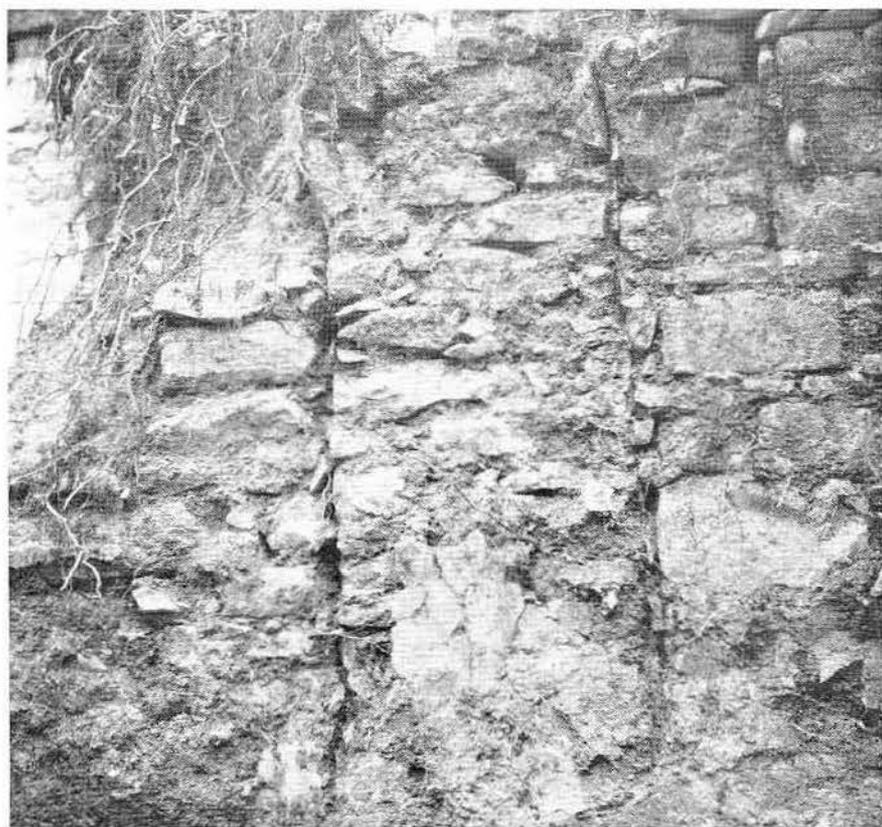
Fig 44. Puerta tapiada en la primera cámara del Templo Encantado. En esta temporada sólo se inició la exploración.
