# EXPLORACIONES EN PALENQUE TEMPORADA 1973-1974

JORGE R ACOSTA

Las exploraciones arqueológicas en Palenque, Chis, correspondientes a 1973, se prolongaron por varias razones hasta principios de 1974, aunque hubo una suspensión temporal durante el mes de diciembre. La primera parte comprendió desde el 17 de septiembre hasta el 24 de noviembre de 1973, y la segunda, de sólo 3 semanas, del 14 de enero al 2 de febrero de 1974. Sin embargo, durante ambos períodos estuvo trabajando el camión de volteo, escombrando la plazuela situada enfrente del Templo XI para dar una mejor vista a esta metrópoli maya.

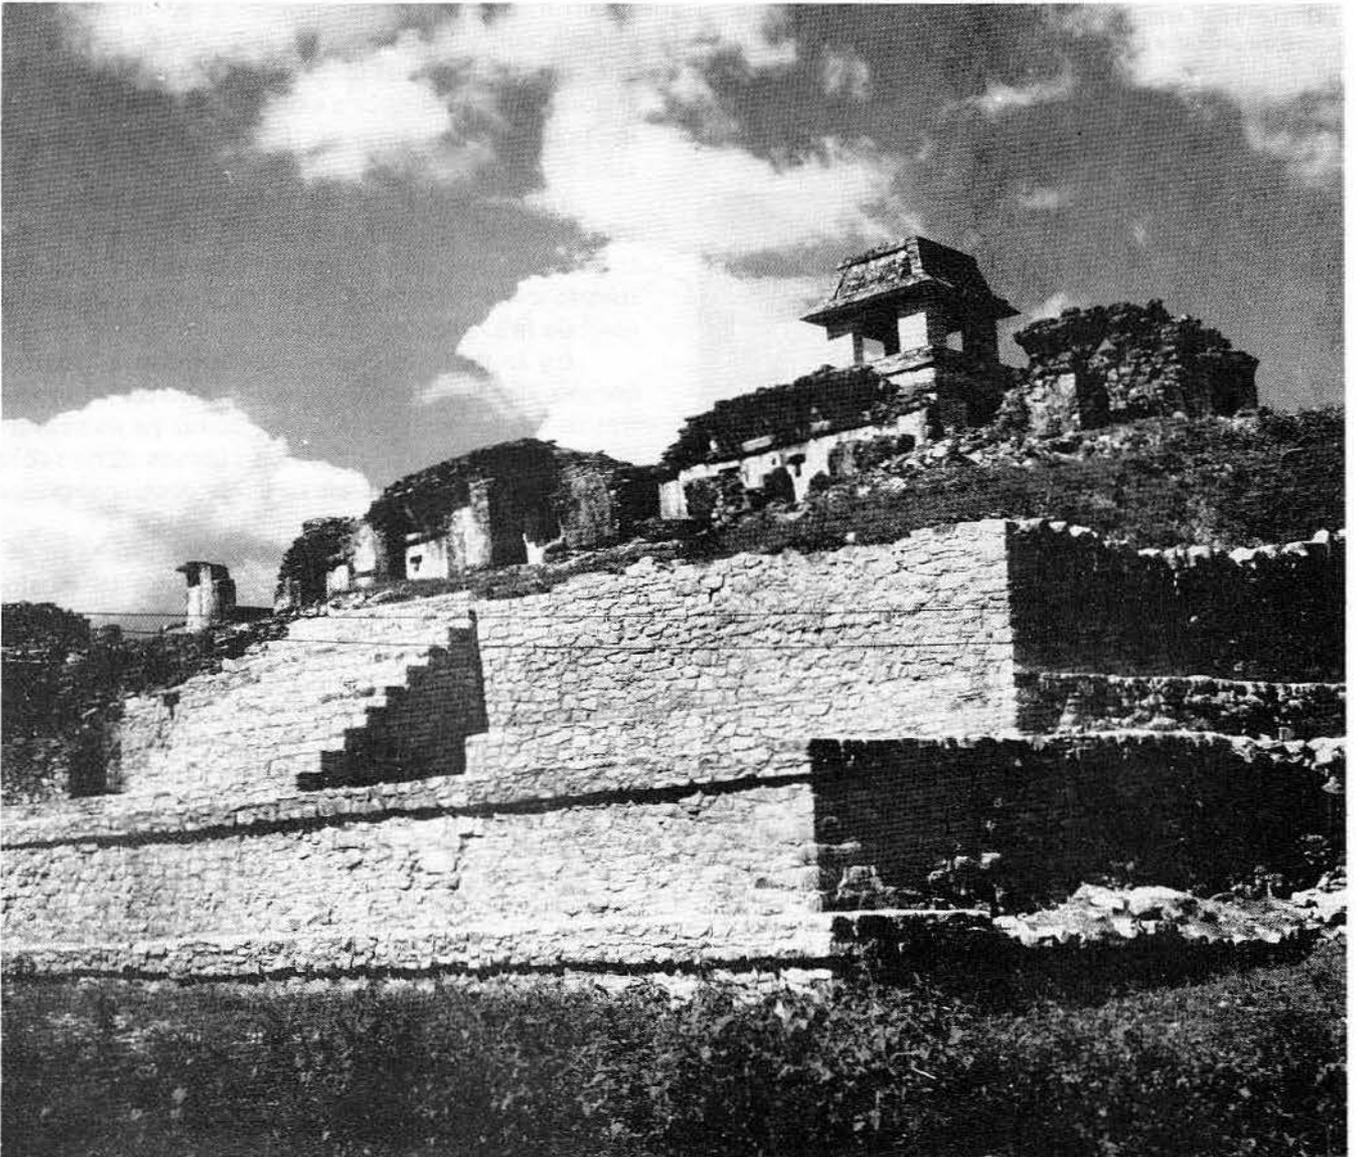
Fig 12. La misma escalera de las figuras anteriores, reconstruida casi hasta el nivel de la plataforma superior

Fig 13. En esta fotografía del ángulo sureste de El Palacio es posible apreciar la parte superior del primer cuerpo del edificio que sobresale del nivel general del terreno

Ya hacia el fin de la temporada se había restaurado hasta el décimo escalón, lo que era suficiente para llegar arriba; sin embargo, es casi seguro que tuviera cuando menos 2 o 3 más para alcanzar el nivel de la explanada mencionada (Fig 12).

En la parte inferior se restauraron 55 metros lineales de construcción, que en general se encontraban en buenas condiciones, como ya mencionamos con anterioridad, pues en algunos tramos sólo se necesitaba reponer parte de la cornisa superior (Fig 13).

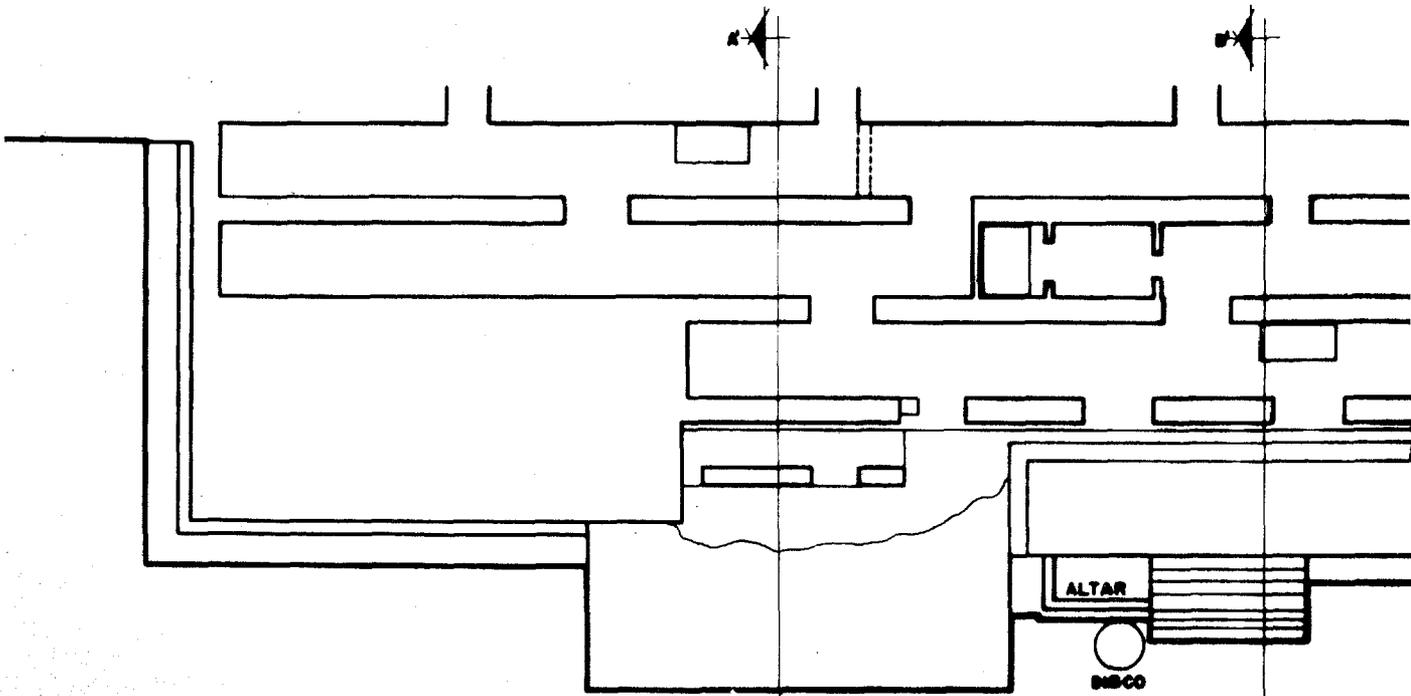
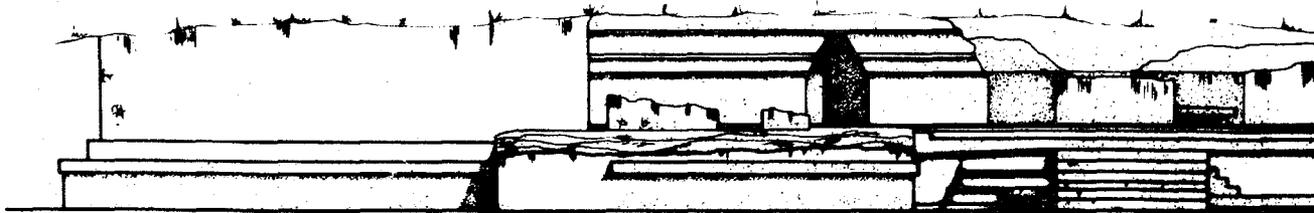
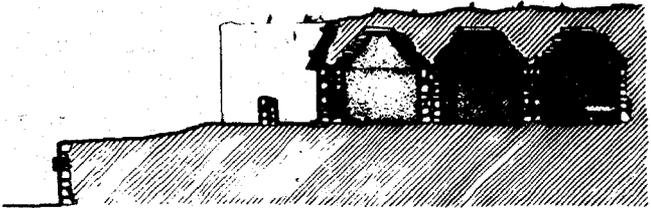
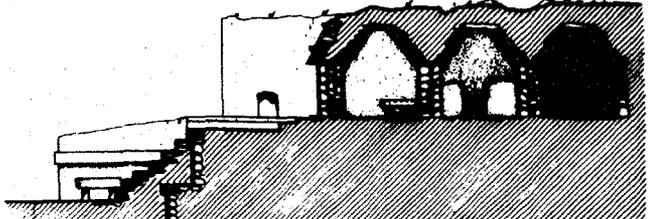
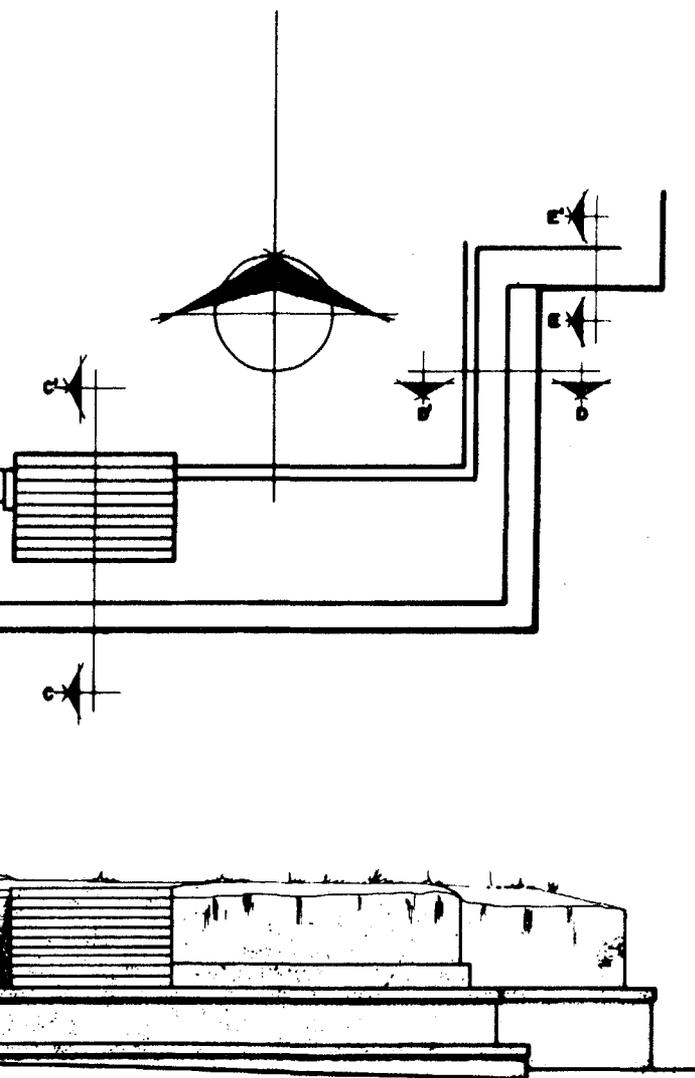
### EL PALACIO LADO SUR.

No hay duda de que este lado sur fue modificado en varias ocasiones y no parece corresponder al trazo original, lo que explica en parte la forma tan irregular que presenta (Fig 22, Plano 1). Esto parece haber sucedido durante las últimas fases de ocupación de la ciudad, probablemente durante la época en que se construyeron en el extremo sur las estructuras del llamado "grupo tardío", así como

Aunque hemos podido interpretar la mayoría de las modificaciones que sufrió el edificio, hay una parte en la sección poniente que sobresale notablemente del alineamiento general; por más cuidado que tuvimos al explorarla, no pudimos establecer si su parte superior terminaba en un simple descanso o si tuvo alguna construcción encima, ya totalmente destruida. En vista de esta situación, se dejó sin consolidar, con la esperanza de que en un futuro próximo aparezca algún dato que pueda resolver esta incógnita (*Fig 23*).

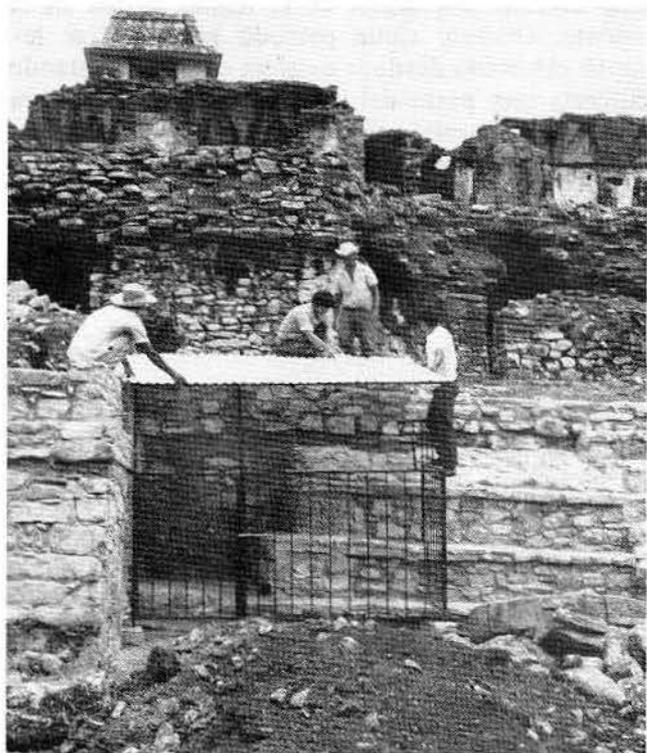
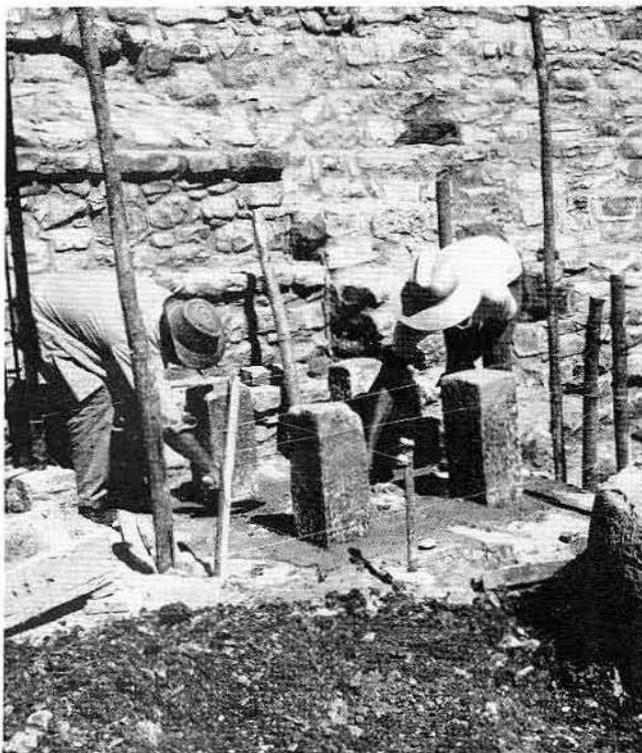
Fig 18 y 19. Arriba, el disco-altar al ser movido de su sitio original; se ven los soportes prismáticos en posición casi vertical. Abajo, los albañiles en el momento de empujar los soportes sobre un "firme" de piedras con mezcla

Lo primero que hicimos fue quitar los soportes, para después volver a colocarlos en su lugar con una cimentación efectiva (Fig 20); la colocación del disco sobre ellos costó bastante trabajo ya que no teníamos garrucha; sin embargo, el problema fue solucionado con el empleo de la misma técnica que usaban los antiguos mayas, es decir, amontonando piedras y tierra hasta la altura deseada, y por medio de una rampa y utilizando troncos de árboles como rodillos, el disco fue subido y colocado otra vez en su sitio. Se retiró enseguida el escombros que se había acumulado para la maniobra.

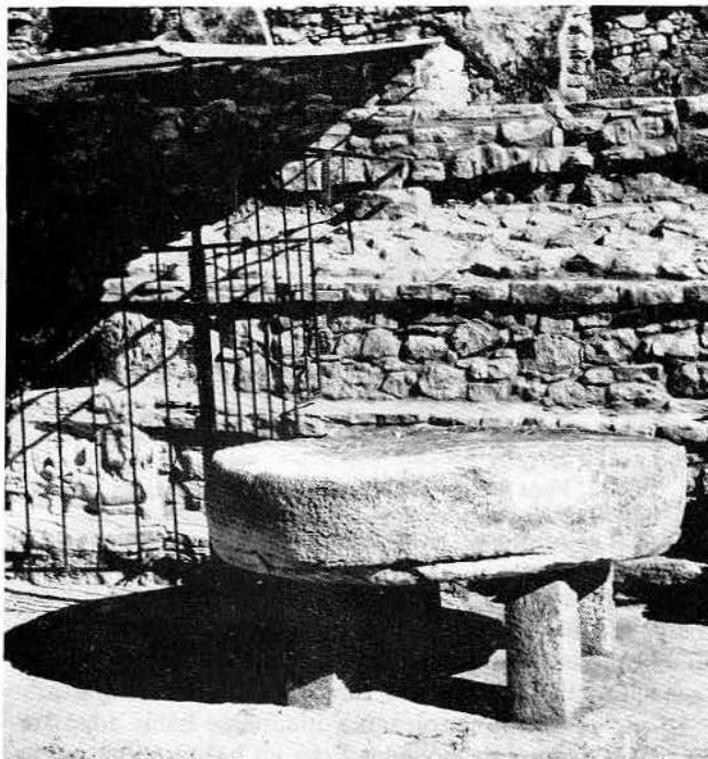
Fig 20 y 21. Como no se disponía de una garrucha, se recurrió a la misma técnica empleada por los antiguos mayas, es decir, se colocó tierra y piedras hasta la altura que se deseaba y se utilizaron troncos de árbol como rodillos

Antes de subir esta pieza tuvo que ser reparada ya que se encontraba rota en varios fragmentos (Fig 20 y 21).

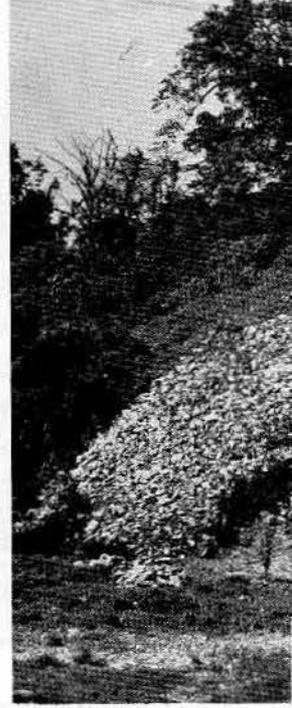
Al mismo tiempo que los trabajos anteriores, se hizo un desmonte general en el Templo XI para ver en qué estado se encontraba y juzgar si en un futuro próximo valdría la pena explorarlo (Fig 25 y 26). El resultado fue decepcionante: sólo apareció un gran montón de piedras sueltas, con excepción de una pequeña sección de 7 m de largo, escombrada hace ya tanto tiempo, que ni los más viejos guardianes se acuerdan quién lo hizo, ni cuándo. Se trata de un cuerpo inferior de 2.70 m de altura con restos de una moldura incompleta que llega a un descanso de 1.30 m de ancho, de donde se eleva un segundo cuerpo de 2.40 m que también muestra evidencias de una moldura sencilla. Ambos cuerpos entroncan con un muro perpendicular que sin duda es la cara exterior de una escalinata (Fig 27). Se trabajó varias semanas quitando hierba y troncos y bajando piedras sueltas, para seguridad de los visitantes, que invariablemente tratan de llegar a la cima, en cuyo piso ya no quedan vestigios del templo superior, y ni siquiera de su planta.

Fig 27. Del Templo XI sólo existen estos restos en regular estado. En la parte superior no hay vestigios ni del templo ni de su planta, por lo que sólo se retiró la hierba

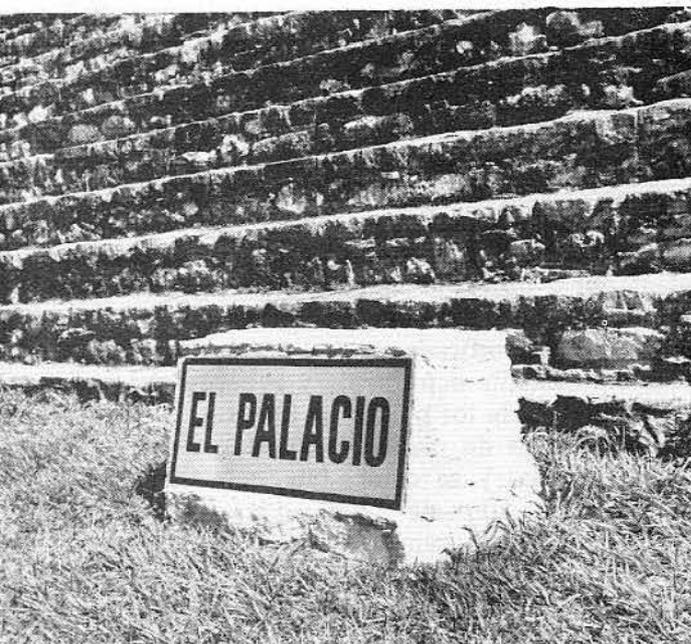
Fig 28 y 29. Para facilitar a los visitantes la identificación de los monumentos, se hicieron letreros visibles a considerable distancia y fueron empotrados en pedestales

ller de pintura. Los nombres de los edificios aparecen en negro sobre fondo naranja, en láminas montadas sobre madera. Para protegerlos de los elementos naturales, y sobre todo de los visitantes, fueron empotrados en pequeños pedestales de mampostería que no desentonan con los monumentos (Fig 28 y 29). En vista de que se estaba realizando este tipo de trabajo, se colocaron también letreros en la entrada a la zona, en la administración y en el museo, con lo que mejoró notablemente el aspecto general de la zona (Fig 30).
