Conservación de una pintura mural de la pirámide de Tenayuca, Estado de México

Texto: Yolanda Santaella López
CNCPC-INAH

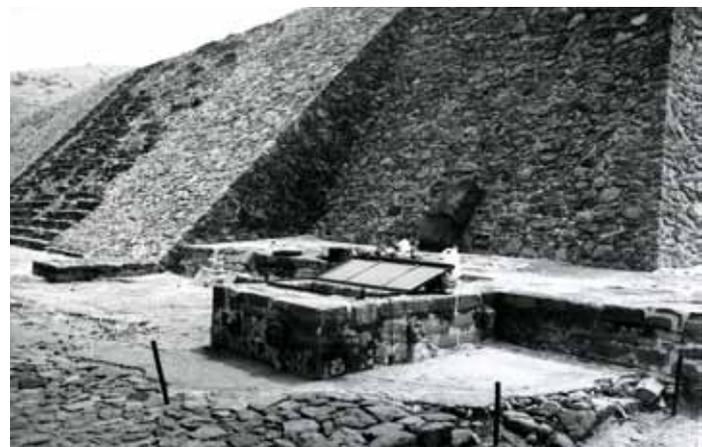
▼ *Tenayuca, Estado de México | © INAH, 1968*

Se procedió a examinar la pintura mural, verificando que estaba en la fosa de la tumba, aislada del edificio, y que en época de lluvias sufría inundaciones parciales. La técnica pictórica se identificó como temple. La superficie pictórica aparecía cubierta de una capa de adhesivo (posiblemente cemento Duco¹), aplicada, según datos verbales de ese momento, cerca de 30 años atrás, sin previa limpieza, aglutinando el polvo y la tierra. La pintura también presentaba ribetes de cemento Portland, usado también para resanar las grietas y lagunas.

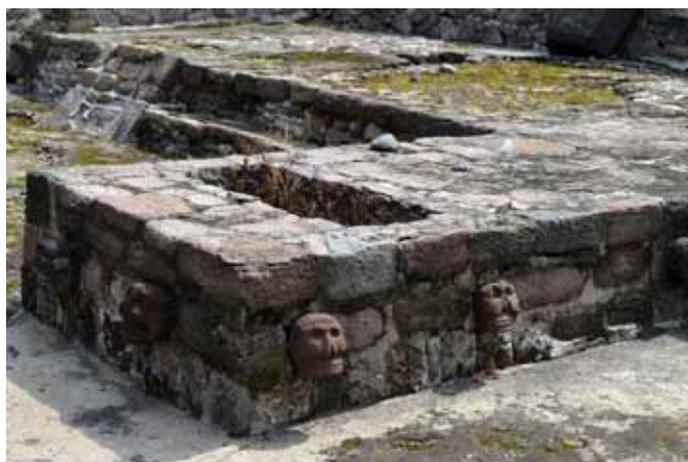
▲ Tumba donde se encontraba la pintura mural | © INAH, 2014
