# ARQUITECTURA RELIGIOSA DEL CENTRO DE VERACRUZ

IGNACIO CABRAL PEREZ

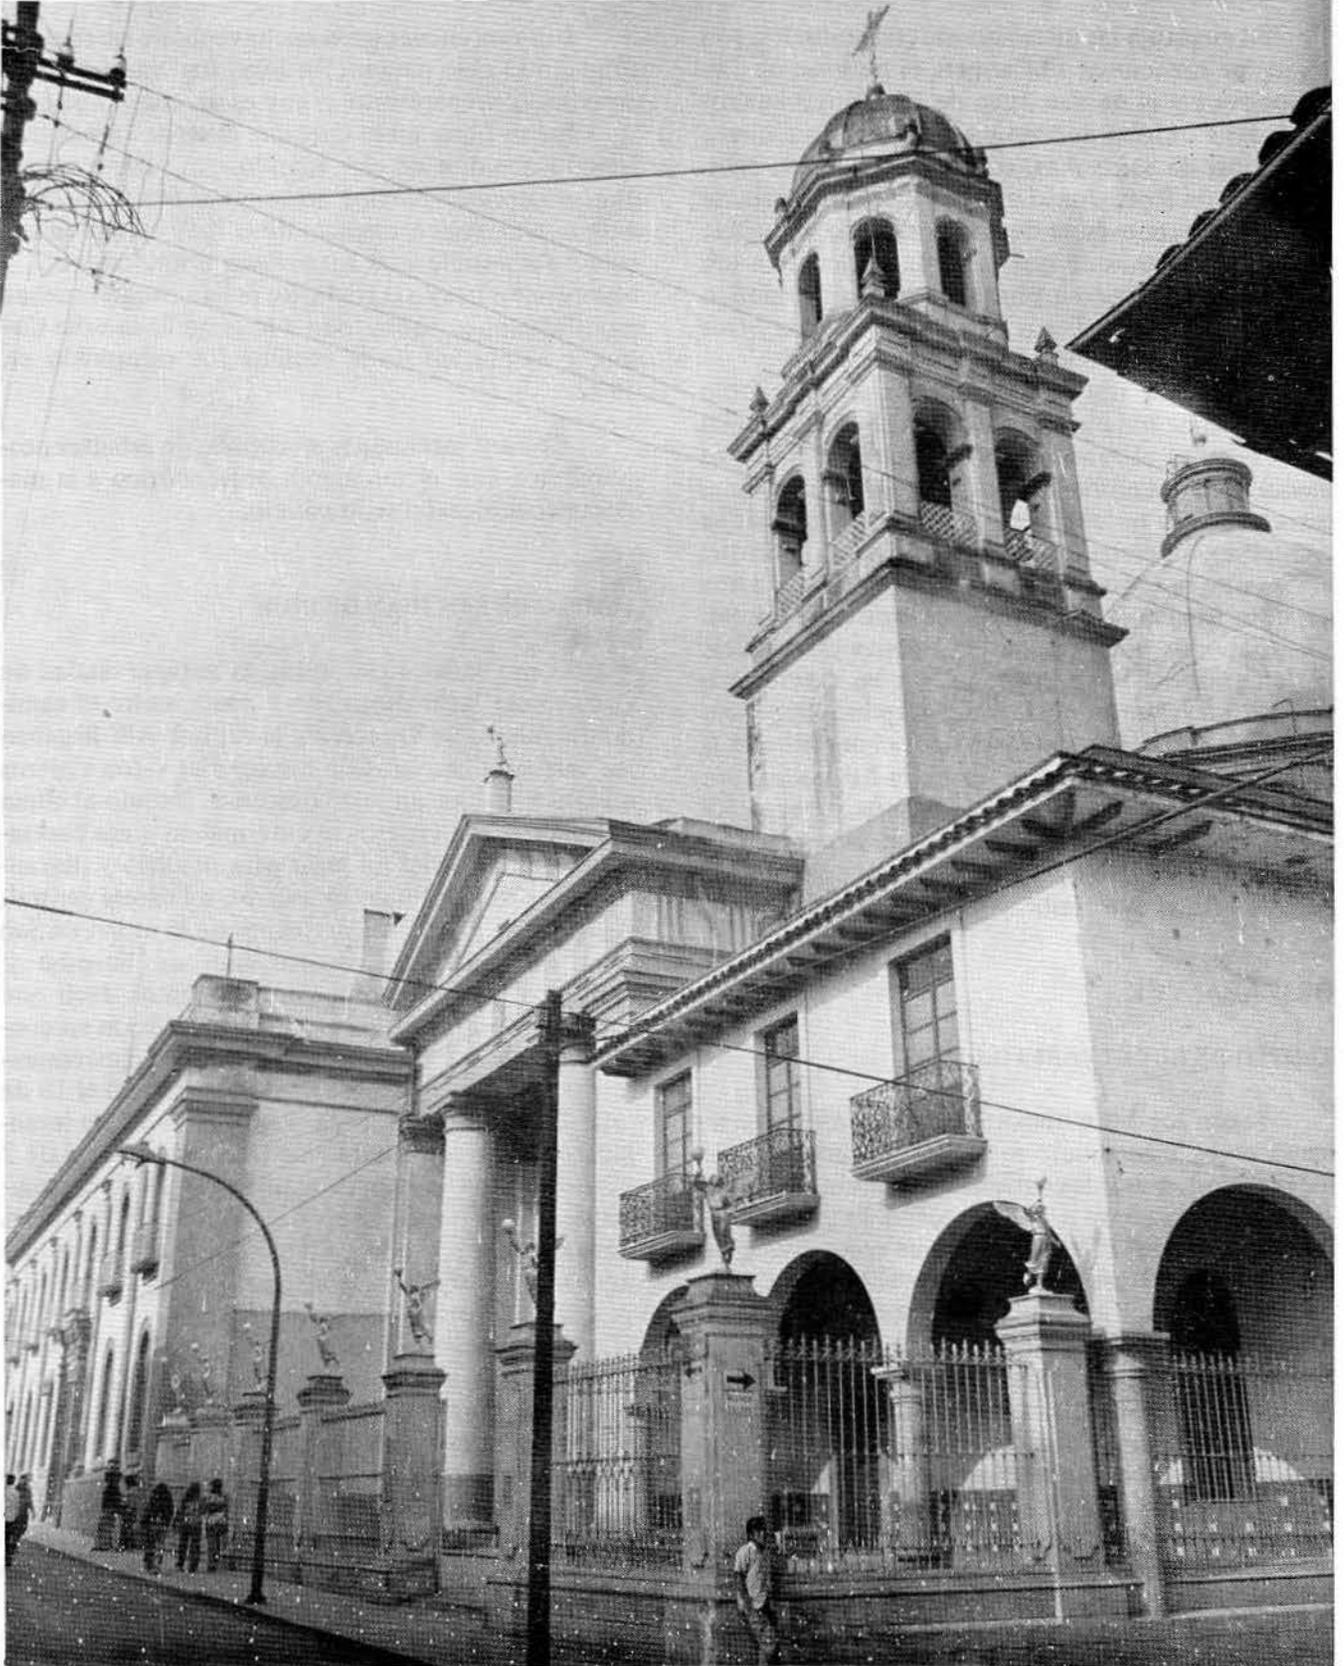
Lám II. *Parroquia del Calvario, Orizaba, Ver. De acuerdo con la información recabada, este templo fue construido en el sitio en que se fundó el primer templo de la ciudad.*

### TEMPLO DE EL CALVARIO (Lám II)

Según los datos disponibles, este edificio se levanta en el lugar donde se fundó el primer templo de la ciudad, donde los naturales oían la misa. Se supone que sería muy pobre, de techo de palma y soportes de madera. Posiblemente se construyó para ayudar al primitivo que estaba en el pueblo de Tequila, que era el asiento de los poderes. Debe su nombre a una imagen del Cristo del Calvario donada por el célebre religioso don Juan de Palafox y Mendoza, el mismo que mandó construir la primera biblioteca de América en la ciudad de Puebla, que hoy se conoce como biblioteca palafoxiana. Este personaje estuvo en Orizaba el año de 1642 y erigió en parroquia el templo.

El edificio actual tiene una sola nave, con crucero, y su planta es de cruz latina. Cuenta con una entrada muy al estilo neoclásico, con 2 sólidas columnas y frontón.

Es muy interesante su cúpula, de esbeltas proporciones. Fue ejecutada en orden dórico a la manera neoclásica del siglo pasado.

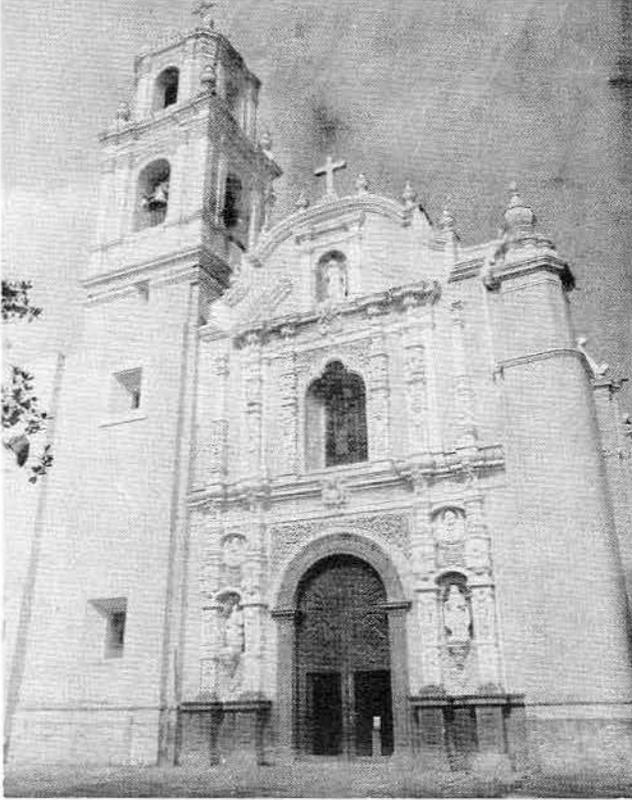
Lám III. Parroquia de El Carmen, Orizaba, Ver. Entre los monumentos de la zona, esta iglesia y exconvento del siglo XVIII se halla entre los que mejor se conservan.

IGLESIA Y EX-CONVENTO DE EL CARMEN (Lám III)

El templo es de una sola nave, con planta de cruz latina, con 4 tramos de bóvedas baídas muy alargadas. A los lados del ábside hay 2 capillas laterales, que enmarcan el presbiterio. Lo más notable es su fachada barroca ejecutada en estuco. Tiene 3 cuerpos: en el primero, vemos la puerta de medio punto y a los lados hay estípites que flanquean los nichos que contienen las esculturas de San José y Santa Teresa; en el segundo, 2 pares de estípites enmarcan la ventana mixtilínea del coro y la fachada

se remata con un muro barroco, en el que aparece la imagen de San Juan de la Cruz al centro de la composición. La torre es maciza en su primer cuerpo y el campanario se adorna con molduras y cornisas. En la base de los estípites del primer cuerpo aparece en piedra labrada el escudo de la orden. La portada lateral del templo está ejecutada en piedra, cosa desusada en el lugar, muy barroca y con un cerramiento mixtilíneo.

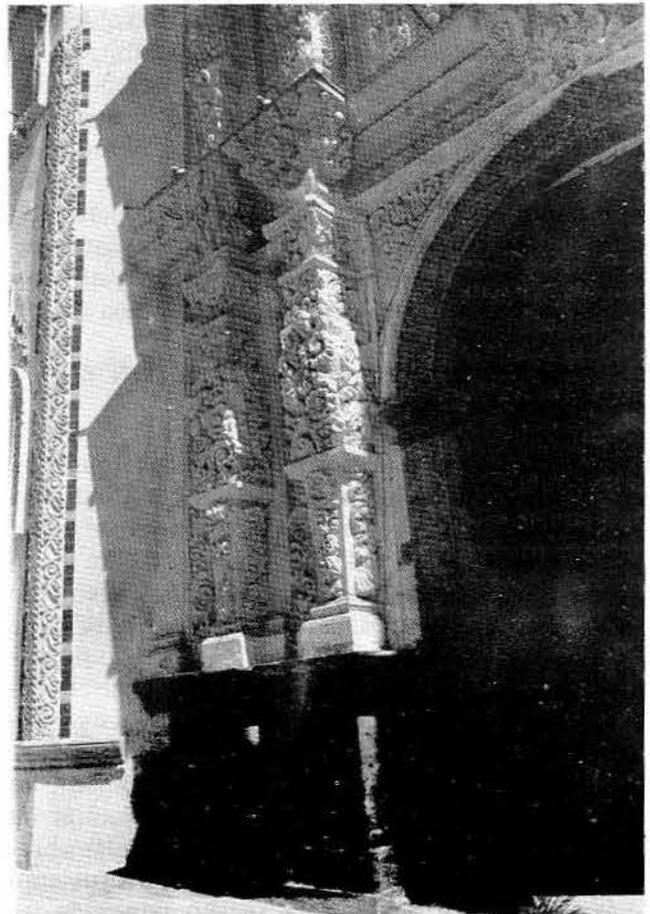
Lám IV. Estípites en el templo de La Concordia, Orizaba, Ver. Cada columna es distinta, aunque tienen en común la manufactura burda y pesada y el modelado en estuco.

mandó hacer una réplica de la imagen de la guadalupana al famoso pintor don Nicolás Rodríguez Juárez, quien terminada la copia la tocó con el original y testificó todo ante notario. En el altar mayor se colocó la pintura y la iglesia celebra cada 12 de diciembre las mismas festividades que la famosa basílica de la capital de México. En la fachada tenemos un ejemplo de lo que se puede llamar barroco orizabeño, pues la portada de ingreso tiene una composición a base de columnas estípites modeladas en estuco. Ninguna es igual a otra, son de manufactura burda y pesada, pero en conjunto muestran un agradable concierto. El arco y las jambas de la

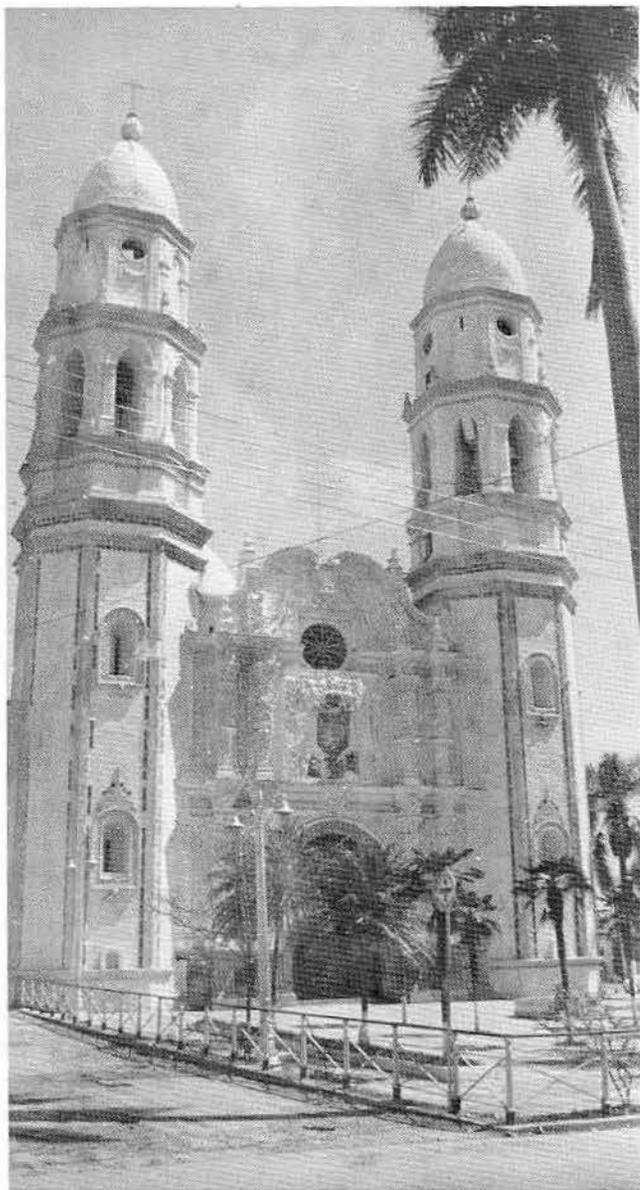
Lám VI, Portada del templo de La Concordia, Orizaba, Ver. El influjo poblano, las torres octogonales, revestidas con motivos vegetales, están perfiladas con azulejos.

puerta, así como las bases de los estípites del primer cuerpo, son de piedra labrada. El motivo central es la imagen de la guadalupana, labrada en un medallón de ónix. La coronan 2 ángeles y a sus pies está Juan Diego. El águila imperial sostiene a todo el conjunto, ejecutado en estuco. Posiblemente el escultor fue poblano, dados los materiales y el estilo que prefirió. El remate de la fachada es muy rebuscado, con 2 ángeles sobre los estípites interiores y un cortinaje con un corazón en la parte superior del imafronte.

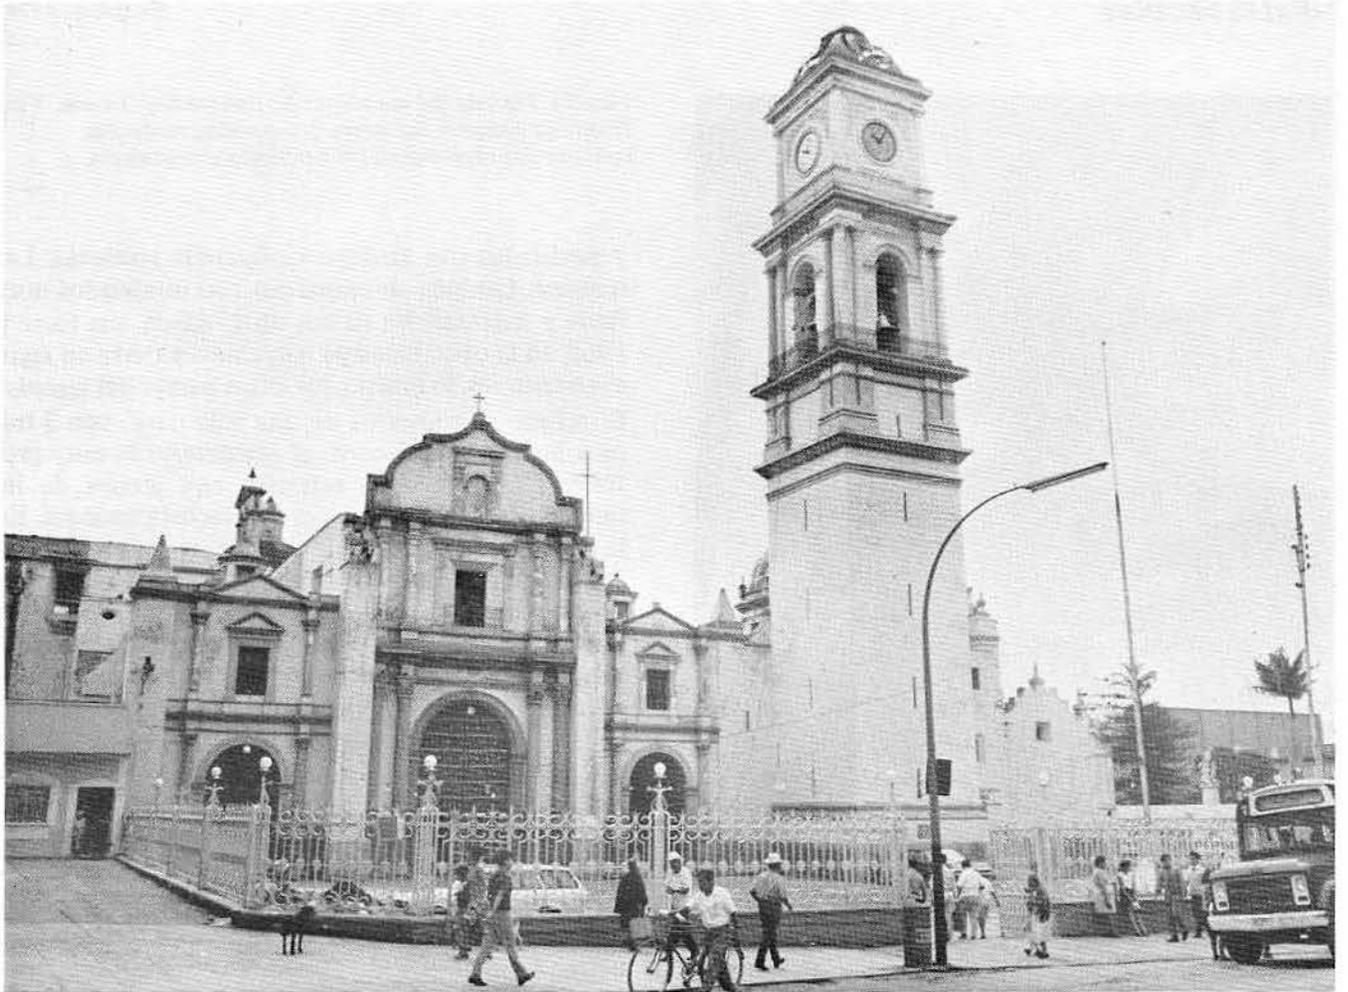
Lám VII. Parroquia de San Miguel, Orizaba, Ver. Se trata de la parroquia principal de esta ciudad veracruzana, y se halla enclavada en la zona antigua de la misma

#### PARROQUIA DE SAN MIGUEL (Lám VII)

cluida en 1850. Esta capilla vino a cerrar una calle; y tiene una sola nave, con una esbelta y bien proporcionada cúpula sobre tambor. Su decoración es de estilo popular, al gusto de fines del siglo pasado y de principios de éste. Desde el exterior vemos las magníficas proporciones que tiene el edificio. Es el mayor de la zona de Orizaba y dispone de bautisterio, sacristía, etc. La portada principal que ve a la calle de Madero es muy posterior al cuerpo principal. Tiene un arco de ingreso elaborado en piedra, posiblemente de factura poblana. También de piedra son las 4 columnas que la flanquean, 2 a 2. En el segundo cuerpo de la fachada principal las columnas ya son de mampostería y un imafrente remata el conjunto. Respecto a las 2 pequeñas portadas que dan acceso a las naves laterales, poco se puede decir, pues son muy pobres y casi de la mitad de altura de la central. Además ninguno de sus elemen-

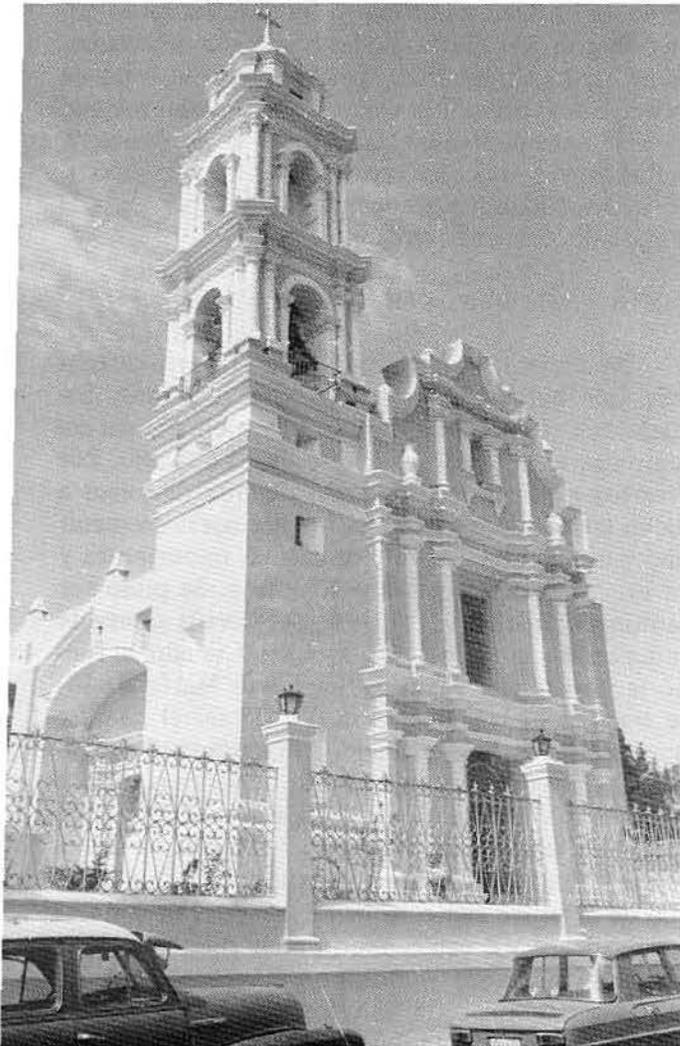
*Lám VIII. Iglesia de San Antonio, Orizaba, Ver. En los inicios del siglo XIX fue propiedad de españoles; luego del movimiento independentista fue entregada al municipio.*

Esta iglesia fue una capilla muy pobre. A principios del siglo XIX se bendijo con toda solemnidad. Era de propiedad particular, de españoles, y en el año de 1823 se entregó al municipio, pues se encontraba abandonada. Tenía una decoración mejor en su interior, pero los dorados que había en las bóvedas y en los altares fueron destruidos. Su fachada tiene 3 cuerpos, con cornisas muy quebradas. Se puede hablar de un barroco sobrio, lo mismo que de su interior, de 1 sola nave, con bóveda de cañón corrido con lunetos.

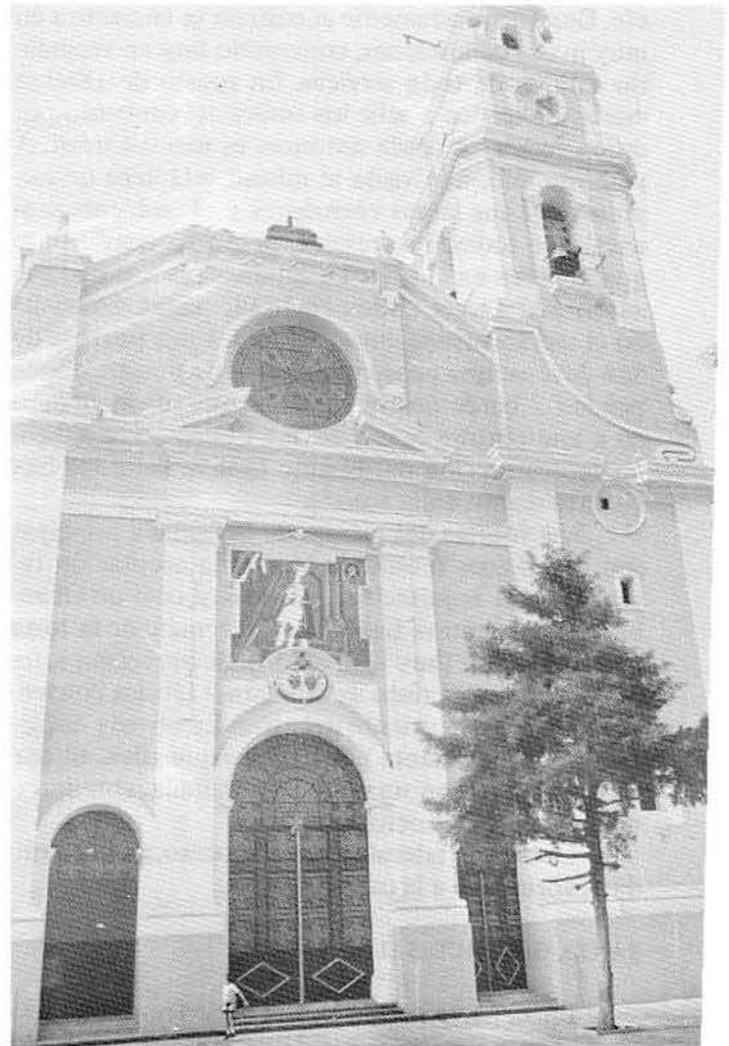
*Lám IX. Convento e iglesia de San José de Gracia, Orizaba, Ver. Es el convento más grande del Estado de Veracruz; en la actualidad está convertido en vecindad.*

**CONVENTO E IGLESIA DE SAN JOSE DE GRACIA. CAPILLA DE LA SOLEDAD (Lám IX)**

Los planos del templo y del convento se encargaron al célebre escultor y arquitecto Manuel Tolsá, quien hizo el proyecto de la iglesia de una sola nave, con 5 capillas laterales a cada lado. Este proyecto no fue del gusto de la época, por lo que se decidió transformarlo en un templo de 3 naves, cortando las capillas y engrosando los pilares que sostienen el peso de la bóveda en la nave central, lo que ocasionó, con el tiempo, que el edificio resintiera serias cuarteaduras por su escasa estabilidad, consecuencia de haber quitado los muros de las capillas. En el año de 1802 se iniciaron los trabajos de cimentación y en 1839 se pudo bendecir el lugar. En cuanto al convento, mucho es lo que hay que decir por su magnitud, ya que es el más grande del estado; consta de 2 patios, habitaciones para los frailes en 2 niveles, aunque hay un tercero, hoy vacío. Desafortunadamente el edificio se encuentra en muy malas condiciones, convertido hoy en vecindario carente de todo servicio. En agosto de 1860 se vieron obligados a salir los frailes del convento por orden federal y desde entonces es una vecindad. A pesar de ello, una visita al mismo está llena de sorpresas por sus largos corredores y el ambiente monacal que todavía se respira, pese a las condiciones que imperan en el sitio. La capilla de la Soledad fue adscrita al Tercer Orden en 1838, cuando se trasladó el sacramento al nuevo templo. En la portada de San José vemos unas columnas adosadas, de donde penden 2 cordones franciscanos que sirven de marco a una pintura mural de San Francisco impidiendo la destrucción del templo (¿mención a los frecuentes sismos en la zona?).

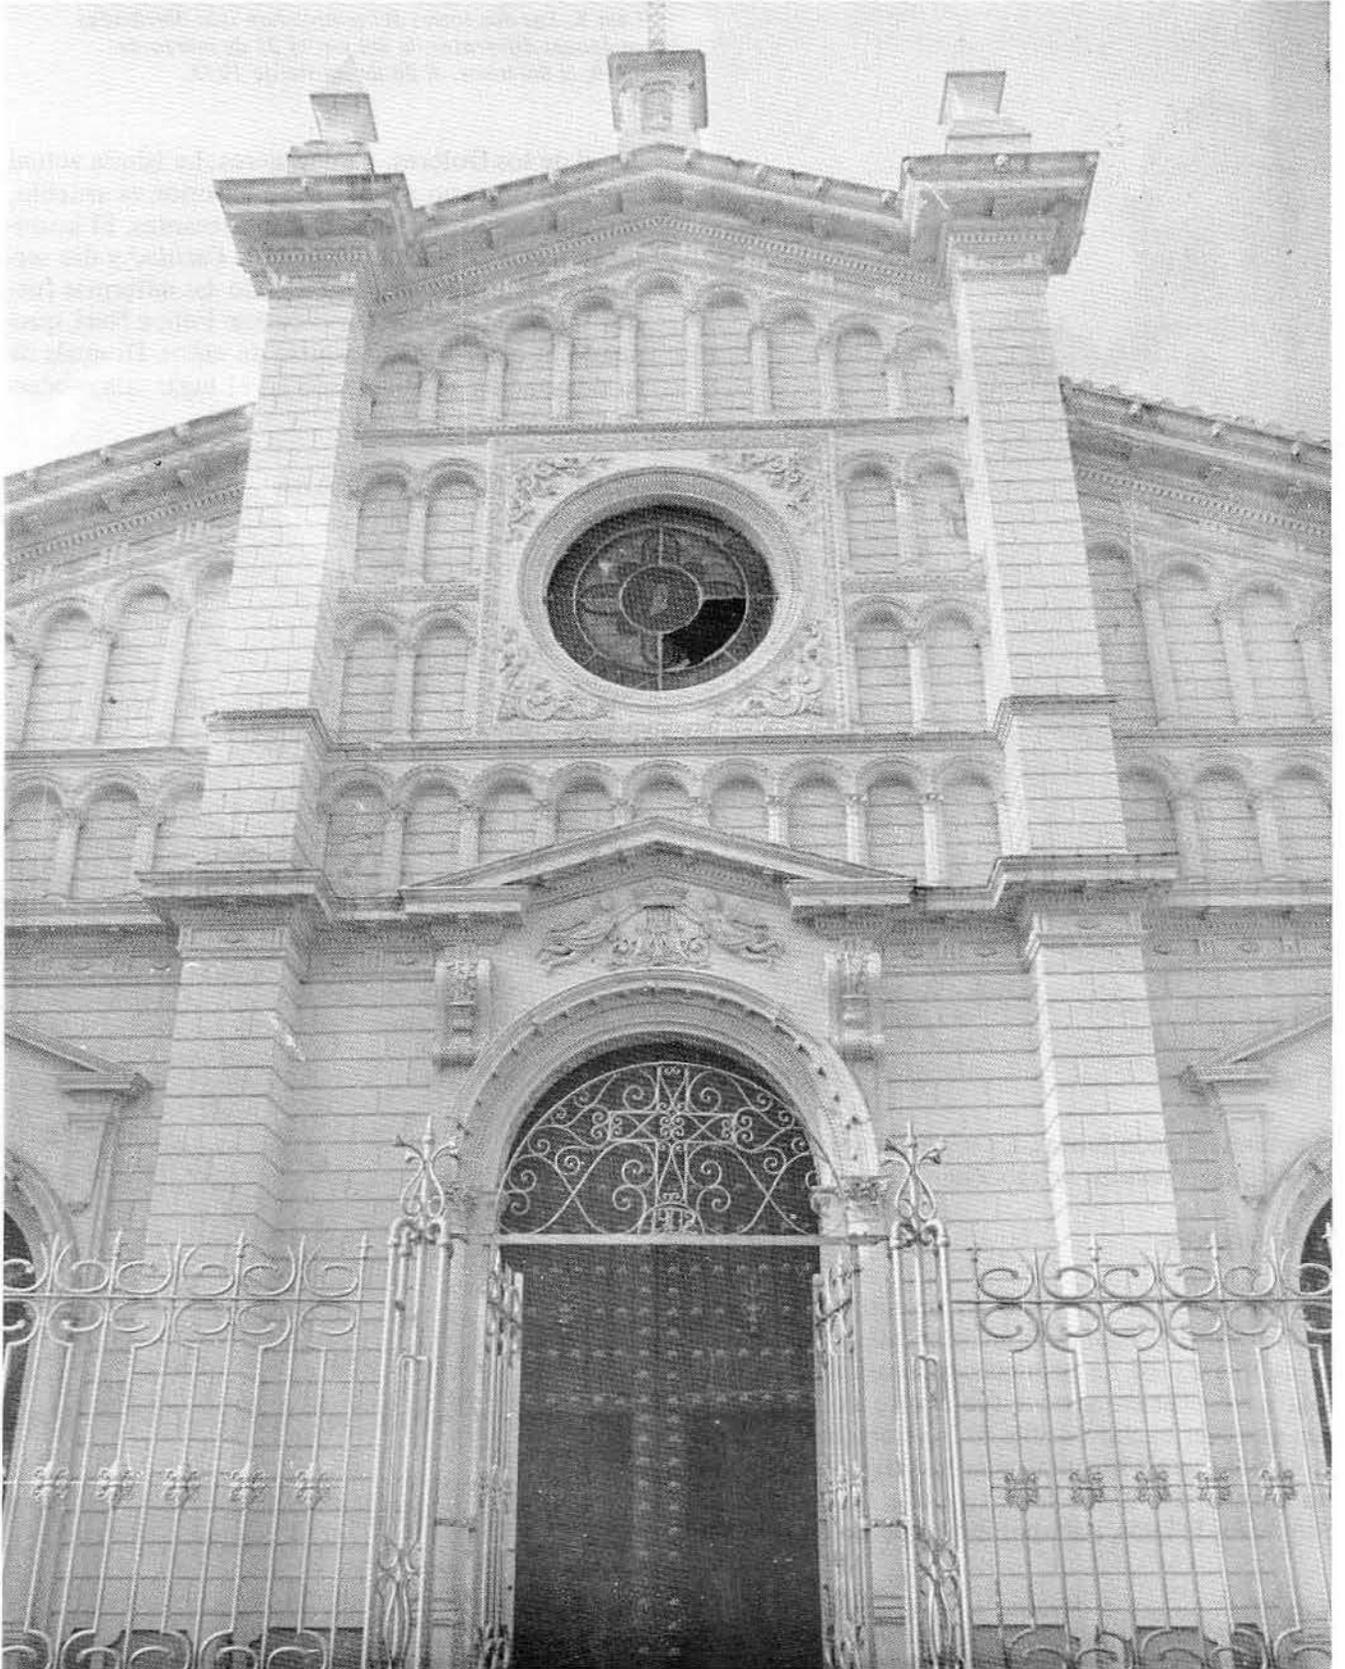
Lám XII. *Santa María de los Siervos, Orizaba, Ver.* Constituye un ejemplo de arquitectura ecléctica del siglo XIX (estilos clásico, neorromántico, gótico, etc).

#### SANTA MARIA DE LOS SIERVOS (Lám. XII)

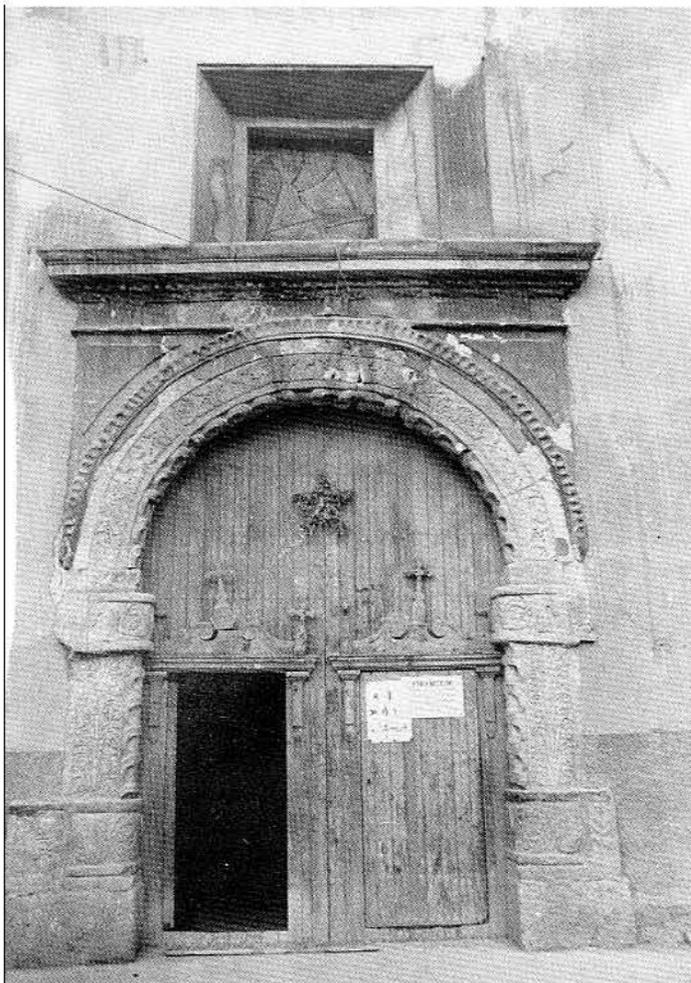
Lám XIII. *Portada del templo de San Juan Bautista, Acultzingo, Ver.* Los indígenas esculpieron glifos calendáricos nahuas en las bases de las jambas.

Lo único que queda intacto es la portada, muy interesante, del siglo XVI de mano de obra indígena. En las bases de las jambas del arco, se ven glifos

nahuas; en uno está el signo *caña* y en el otro el *conejo*, asociados con numerales. Se trata de fechas calendáricas referentes a la erección y terminación del templo. En el arco, por su cara interna o intradós, se esculpió un listón que se arrolla en espiral, con caracteres latinos grabados que forman una oración. La cubierta debió ser mudéjar, por algunos indicios de la techumbre y a últimas fechas se localizó lo que era el arco triunfal, en el interior. Es de los templos más antiguos en la región.

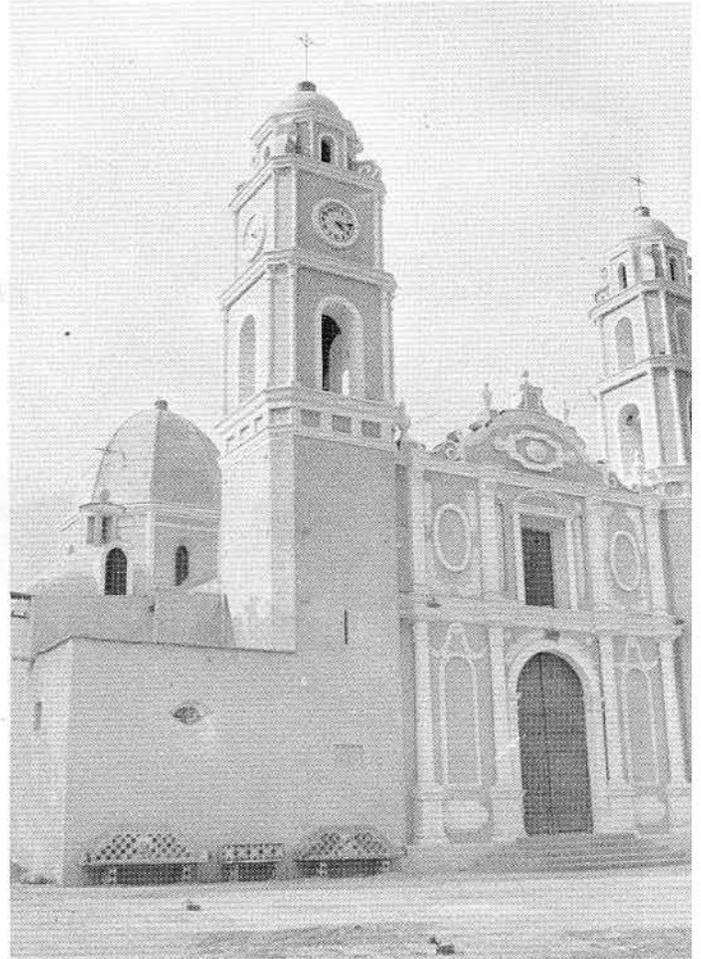
Lám XIV. *Templo de San Juan Bautista, Nogales, Ver.* De fachada muy sobria en la ornamentación, esta iglesia ha sido objeto de múltiples modificaciones.

SAN JUAN BAUTISTA EN NOGALES (Lám XIV)

Iglesia con 3 naves y crucero. Según algunas crónicas se fundó a finales del siglo XVI. Posible-

mente fue objeto de transformaciones y ampliaciones a través del tiempo, hasta lograr su forma actual. El exterior es sobrio, con 2 torres no muy altas. Poca ornamentación en la fachada.

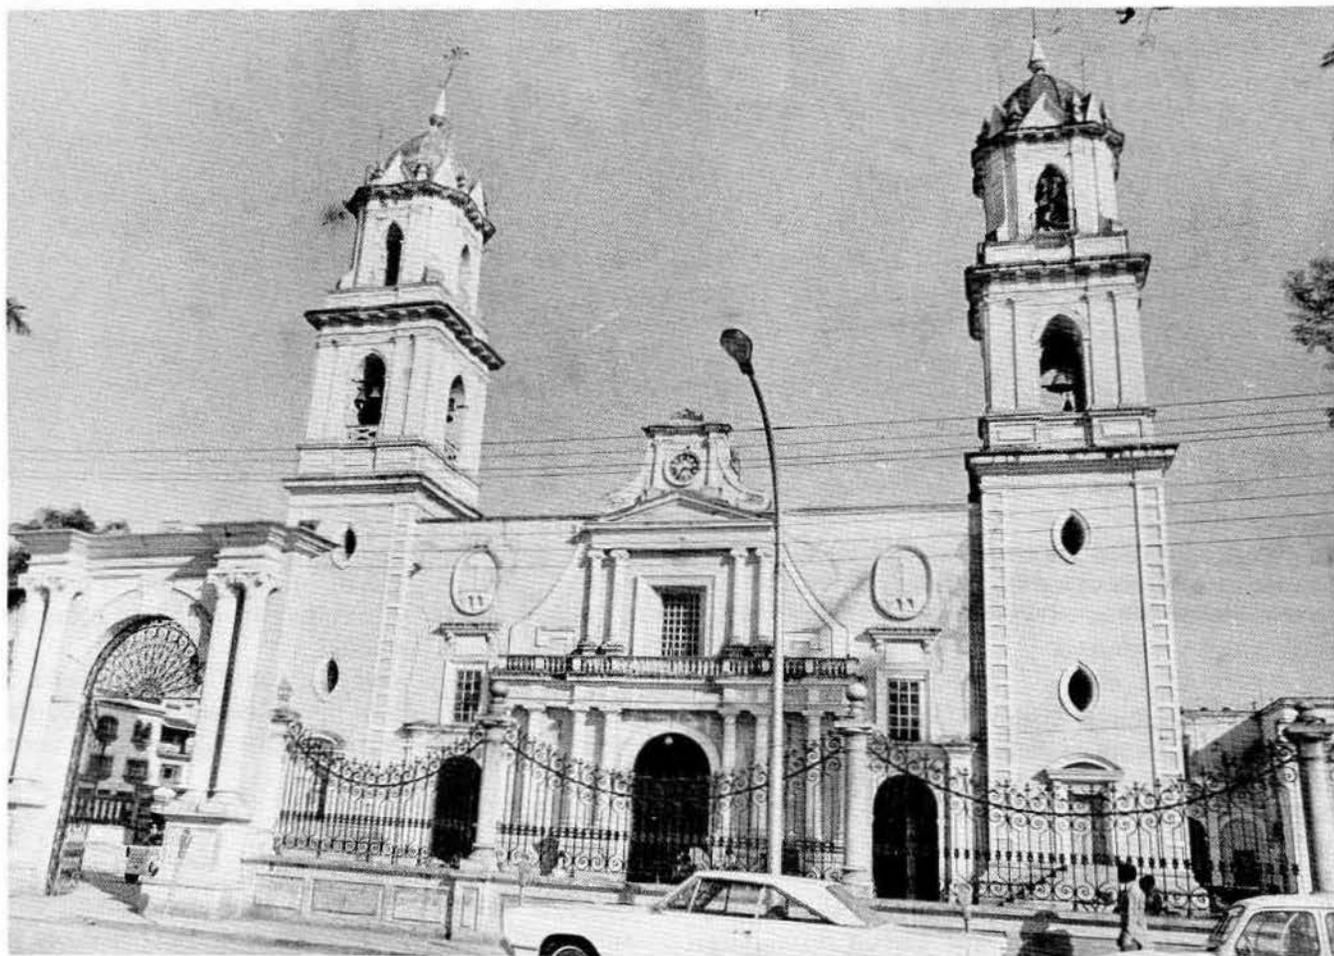
Lám XVII. *Parroquia de la Inmaculada Concepción, Córdoba, Ver. En 1678, 60 años después de fundada la ciudad, se inició la fábrica de este templo de planta catedralicia.*

Se empezó en el año de 1699 y se terminó en 1721, el 19 de marzo. La persona a quien se debe

esta construcción se llamó Nicolás de la Torre y Mena. Un incendio la dañó bastante al año siguiente de su dedicación por lo que se reparó en 1725. Siguió abierta al culto hasta que fue clausurada y en la Revolución sirvió de cuartel a las tropas carrancistas que destruyeron imágenes y ornatos del culto. Se deterioraron también las bóvedas del templo y unas habitaciones anexas, que fueron restauradas

en 1940. El templo original sólo llega hasta el actual crucero, pues era de una sola nave y el crucero y ábside nuevos se terminaron con estructura de concreto armado en 1962.

Fachada muy sencilla con 1 torre pequeña. 2 columnas enmarcan la puerta de medio punto, que tiene encima la ventana mixtilínea del coro.

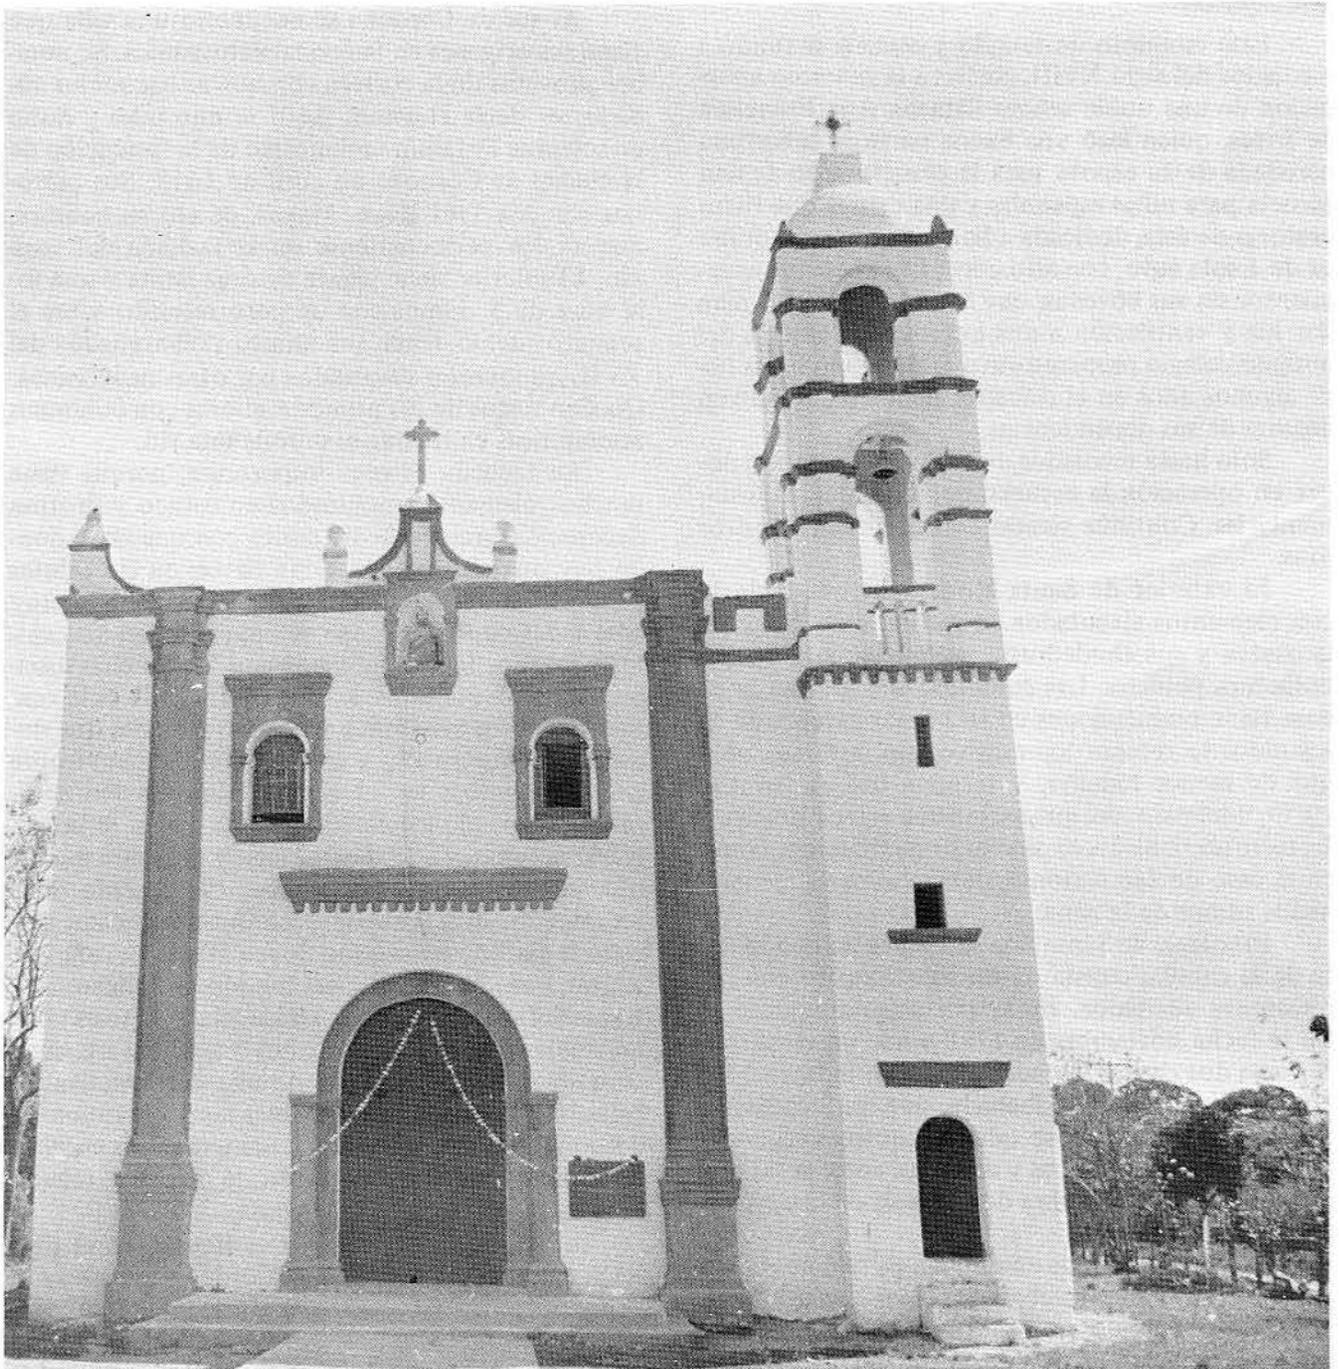
ZENTLA (Lám XIX)

Pequeño poblado cerca de Huatusco, con una iglesia dedicada a San Jerónimo, de las más antiguas del siglo XVI, aunque algo alternada en su fachada. Planta de una sola nave, con tramos muy cortos; y en el presbiterio 2 muy marcados, caso desusado en estos templos. Construcción sólida, tosca y de mano de obra indígena. Un arco de herradura da acceso a una pequeñísima capilla lateral en el presbiterio, donde existe 1 altar todavía con restos de su pintura original. A la derecha de la entrada hay un bautisterio, también de reducidas proporciones.
