Agua en la fuente y el convento.

Ensayo sobre ciertas fuentes virreinales en el actual estado de Chiapas

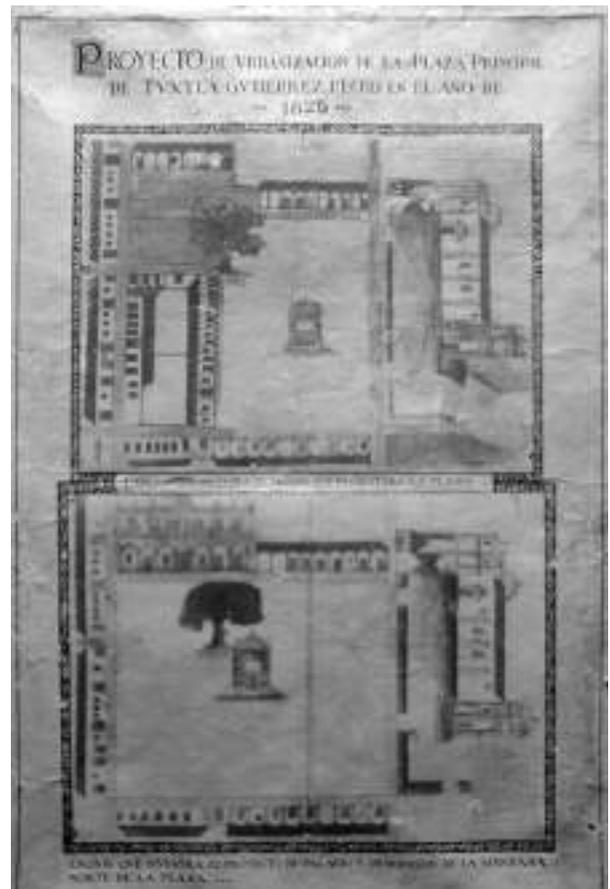
Figura 1. Plano de Tuxtla Gutiérrez, siglo XIX. Se aprecia la ceiba y la fuente. Reproducción en el Museo Regional de Antropología e Historia de la Ciudad.

de Chiapa de los indios, en San Marcos Tochtlán, ahora Tuxtla Gutiérrez, existió en su plaza central una fuente a un lado de una gran pochota que allí estaba. En un plano del siglo XIX se aprecian ambos. Tenía una bóveda con botareles y columnas con remates en sus ángulos. Tanto la gran ceiba como dicha pila ya no existen en la actual ciudad de Tuxtla. Lo que si podemos añadir es que parece seguir el modelo y trazo del diseño en Chiapa de los Indios con relación a la pochota como eje principal y la fuente ubicada a 45 grados, y la iglesia ubicada al sur.

A pesar de que en el plano se muestra un proyecto para renovar algunos edificios de la plaza, la pochota y la fuente aparecen tal como estuvieron

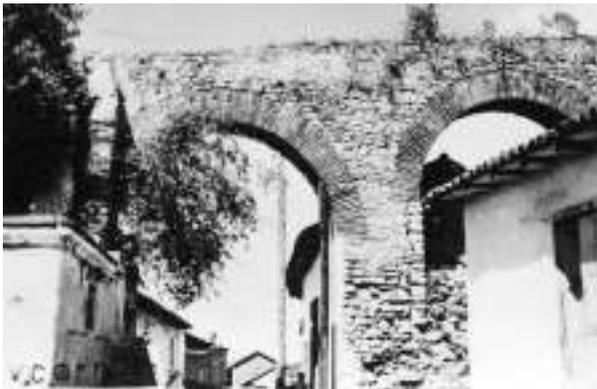
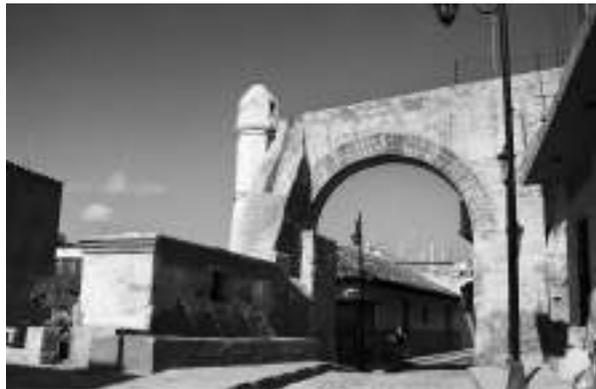
Figura 2. Pila del Arco a principio de siglo XX. Fotografía cortesía de carranza-chiapas.com.mx.

Figura 3. Acueducto y pila de Carranza en la actualidad. Fotografía de Miguel Espinosa.

Todavía existe un acueducto con su pila de agua en el actual poblado de Venustiano Carranza, antes San Bartolomé de los Llanos, el cual fue edificado, al parecer en el siglo XVI, con mampostería de piedra y ladrillo cocido, llevando las aguas desde un manantial antiguamente denominado El Pozo, y actualmente La Toma, donde curiosamente existe una ceiba muy antigua que marca el lugar. Para los lugareños dicho acueducto es “El Arco” (figuras 2-3).

Aparentemente este acueducto fue diseñado por los dominicos poco después de haberse fundado la población en 1560. Tuvo varias remodelaciones, y la más connotada se hizo en 1792. El acueducto permaneció descuidado durante varios años, hasta que en 2002 el acueducto y la pila fueron restaurados por el ayuntamiento.³

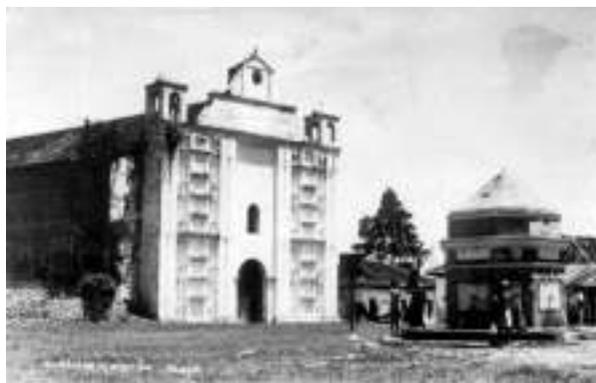
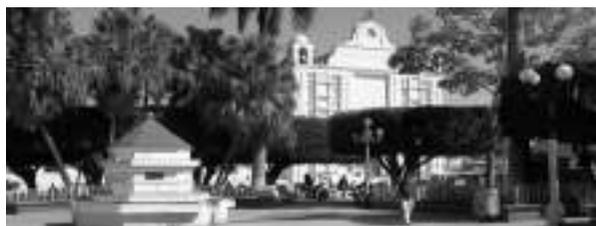
Figura 4. Pila de Ocosingo. Principios del siglo XX. Fotografía de www.mexicoenfotos.com/antiguas/chiapas/ocosingo/MX12833956229766.

Figura 5. Pila de Ocosingo en la actualidad. Fotografía de www.mexicoenfotos.com/antiguas/chiapas/ocosingo/MX12833956229766.

En la población de Ocosingo también existió una pila octogonal pública (figuras 4-5), la cual estaba

cercana a una ceiba que había en la plaza central del pueblo. Era muy concurrida por arrieros y caminantes que llegaban ahí a calmar su sed. Estuvo en uso hasta los años cincuenta, cuando llegó el agua potable entubada a la población. Por desgracia no sabemos mucho de ella, pero probablemente también fue obra de los dominicos porque muestra el mismo patrón de asentamiento que en Chiapa de Corzo, el sistema de Ceiba y fuente de agua.

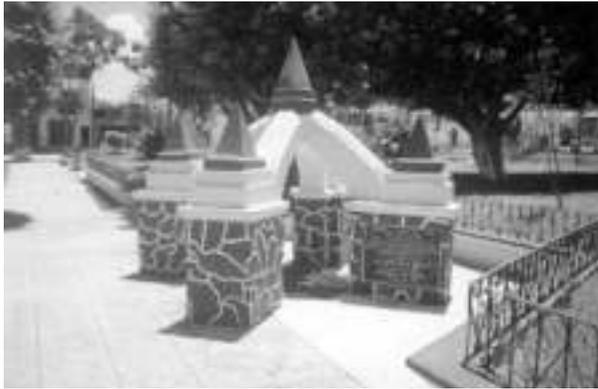
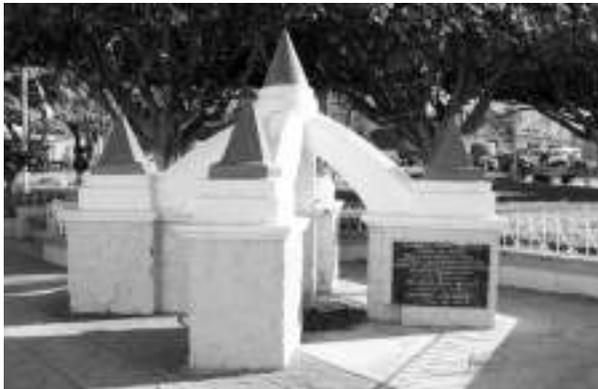
Figura 6. Pila de Ixtapa en los años noventa del siglo XX. Fotografía de <http://www.elocal.gob.mx/work/templates/enciclo/EWM07chiapas/municipios/07044a.html>.

Figura 7. Pila de Ixtapa en la actualidad. Fotografía de Apolinar Girón.

En realidad es un pozo alineado a un ceiba, que en la actualidad se está secando con riesgo de perder este centenario patrimonio histórico y arbóreo. Mostraba un brocal rodeado de seis columnas y franqueado por dos arcos unidos por un remate. La gente del lugar cariñosamente le llama “pila árabe” o “mudéjar”, misma que orgullosamente plasmaron en el escudo del municipio. Ahora es parte decorativa del parque central. No obstante, la pila pública antigua muestra la asociación entre pochota y fuente (figuras 6-7).

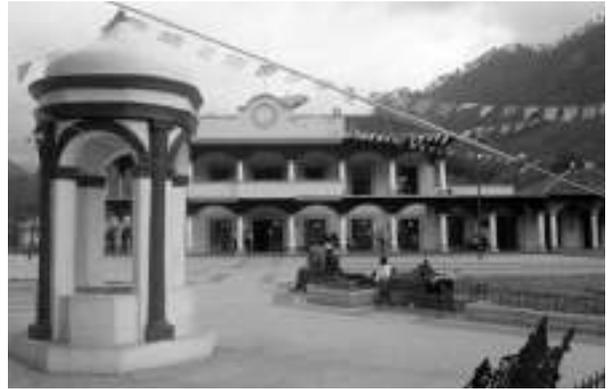
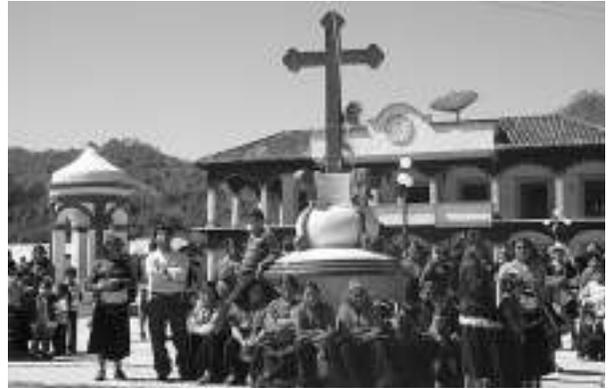
Figura 8. Pila de Tenejapa en la actualidad. Fotografía de www.foro-mexico.com/fotos/962tenejapa.

Figura 9. Pila de Tenejapa en la actualidad. Fotografía de tucutchux.files.wordpress.com.

En Tenejapa también hay un pozo rodeado por un brocal ochavado cubierto con cuatro columnas y una bóveda de media naranja. Se parece mucho al estrado hexagonal que se aprecia en el claustro de los reyes en el convento dominico de Salamanca. No ha sido modificada del todo, aunque sabemos que fue remozada a principios del siglo pasado. De acuerdo con Carlos Navarrete, esta fuente muestra un fuerte influjo de los tratados de Vignola, aunque aplicado muy tardíamente para los Altos de Chiapas.⁴ Y para nosotros reafirma el patrón de asentamiento de la fuente pública frente al templo dominico (figuras 8-9).

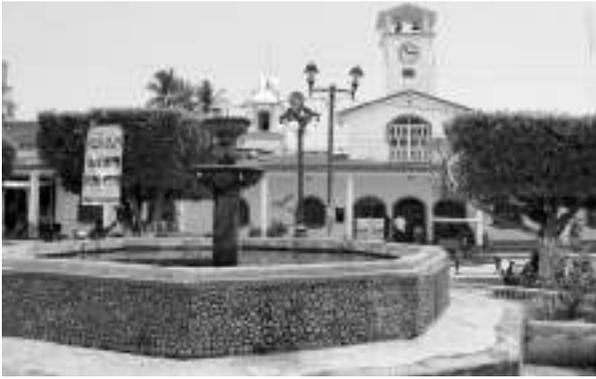
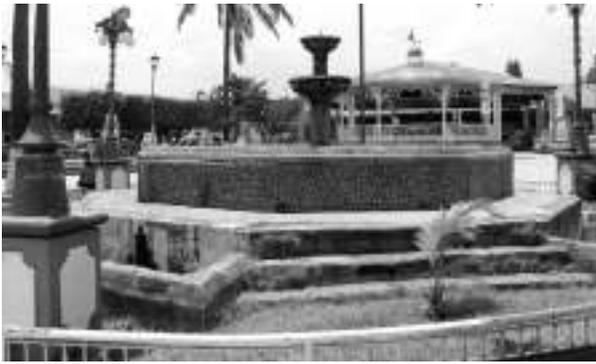
Figura 10. Pila de Tuxtla Chico en la actualidad. Fotografía de Carlos Citalan.

Figura 11. Pila de Tuxtla Chico. Rodeada de jardineras. Fotografía de Carlos Citalan.

Asimismo una fuente virreinal con sus bebederos para el ganado, de planta octogonal muy parecida a la de Chiapa de Corzo, se halla en Tuxtla Chico, siendo de los pocos ejemplos que aún se conservan en la costa sur de Chiapas. Fue restaurada y modificada en los años setenta alterando el brocal, cubriéndola de piedra de río para darle un toque “más colonial”. En la actualidad está en el parque central y sirve de macetero (figuras 10-11). Existe otra fuente que se halla enfrente de la iglesia, pero al parecer fue construida por los dominicos en el siglo XIX.

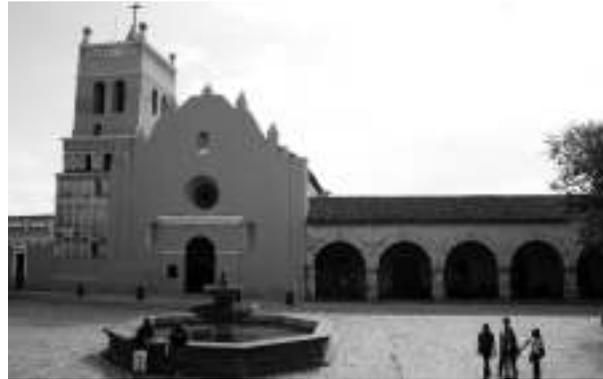
Figura 12. Iglesia y fuente de Comitán de Domínguez, en la actualidad. Fotografía de Mel Figueroa.

te una pila de agua pública frente a la iglesia (figura 12). Sin embargo no sabemos a ciencia cierta si la fuente que está en el parque central de Comitán sea antigua o es una construcción reciente.

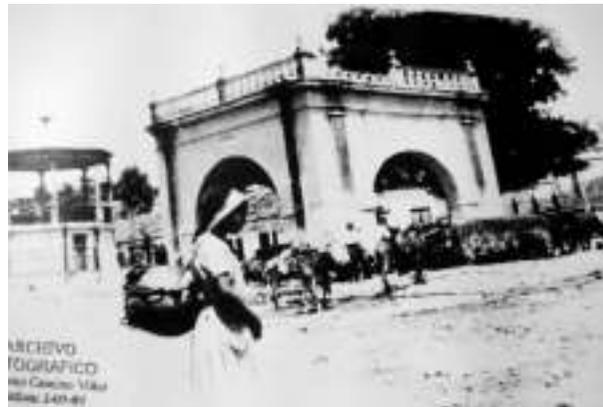
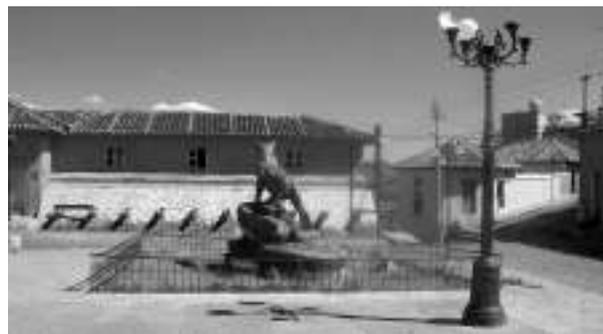
Figura 13. Fuente de San Caralampio a principios de siglo XX. Fotografía del Archivo Histórico Antonio Cancino Villar.

Figura 14. Bebederos de San Caralampio en la actualidad. Fotografía de viajeleca.com.

Lo que sí podemos afirmar es que en el barrio de San Caralampio existió una pila pública (figuras

13-14) donde se detenían los arrieros, comerciantes y viajeros para proveerse de agua. Curiosamente frente a la iglesia florecía una frondosa ceiba bajo la cual se reunía la gente para conversar y comerciar. Desafortunadamente se destruyó la fuente y los bebederos para las monturas. Se construyó uno más moderno a un costado de la plaza, pero en la actualidad no tiene tanta agua.
