De tierra la casa, de tierra la sepultura: arquitectura vernácula en los valles calchaquíes, Salta, Argentina

Artículo que trata sobre el paisaje y la tradición arquitectónica vernácula del Valle Calchaquí, una amplia región localizada en el noroeste argentino en el que la tierra sigue siendo, desde tiempos inmemoriales, elemento sustancial en sus construcciones. El uso de este material ha traído consigo un perfeccionamiento técnico en su utilización acorde a las características espaciales y geográficas de la región, logrando una integración plena de arquitectura y paisaje.

Palabras clave: paisaje, arquitectura vernácula, sistemas constructivos, Argentina.

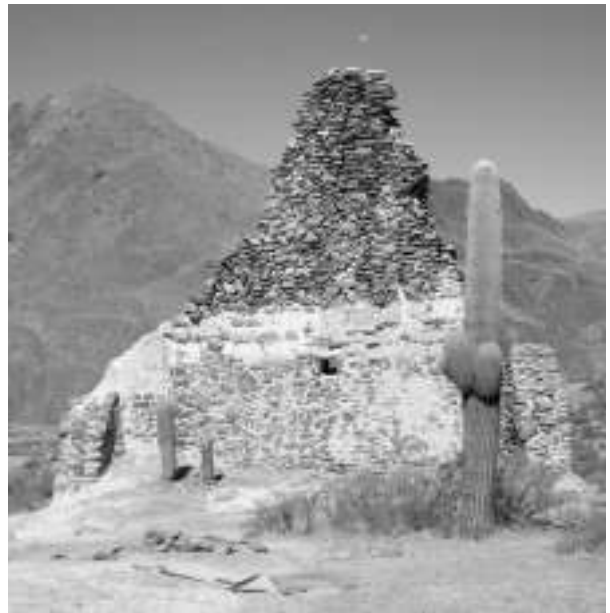
Figura 3. *Kallanka* inca de Potrero de Payogasta. Nótese la combinación de piedra y tapial. Fotografía de Patricia Carrillo, 2012.

En el sitio de Potrero de Payogasta, en la Quebrada del río Potrero, aún se yergue el muro hastial de una *kallanka*, vasto edificio inca administrativo de dos aguas. Su sistema constructivo es precisamente una combinación de tapial y piedra consolidada con barro batido; los materiales se alternan a diferentes alturas, lo que proporciona al edificio una gran estabilidad, y sobre todo elasticidad, para ser capaz de soportar las expansiones y contracciones de los materiales provocados por los cambios extremos de clima, desde una alta temperatura en verano, hasta heladas bajo cero en el invierno (figura 3).

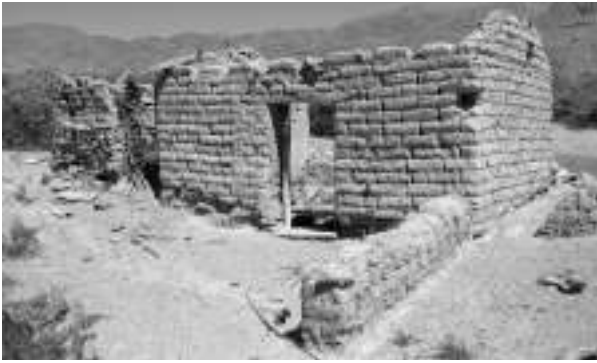
Figura 4. Construcción vernácula de adobe en la Quebrada de Potrero.

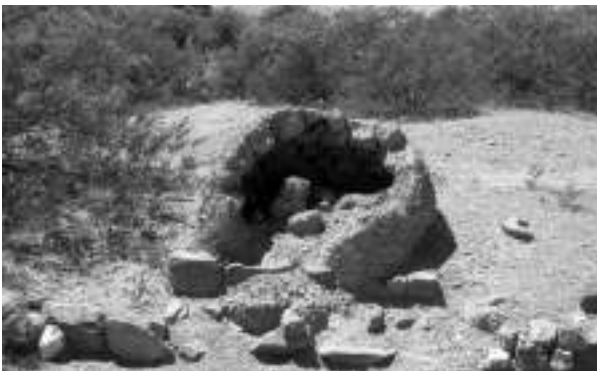
Figura 5. Restos de un horno de adobe en la Quebrada de Potrero.

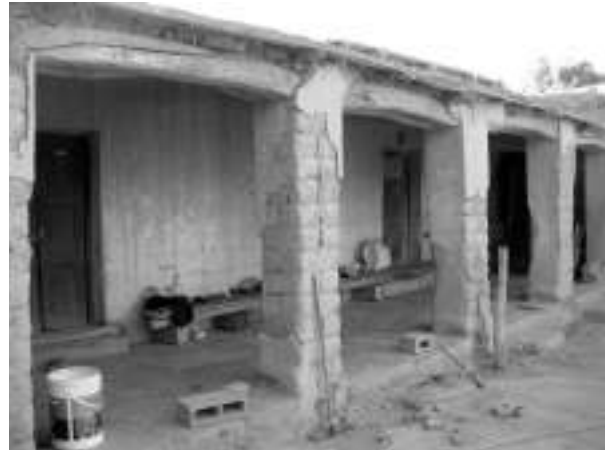
Figura 6. Ejemplo de construcción de adobe con pórtico en la Finca de Potrero. Nótese los dinteles de madera de algarrobo.

Edificaciones más complejas alargadas o en forma de “L” o “U” incluyen varias habitaciones distribuidas en torno a un patio. En este caso existen pórticos con columnas o pilares también levantados con adobe y con dinteles de algarrobo, aunque también hay arcos de medio punto (figura 6).

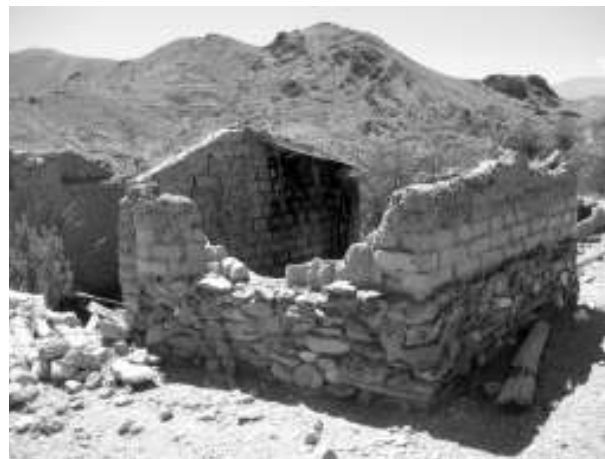
Figura 7. Construcción en la Quebrada de Potrero con rodapié de piedra y alzados de adobe.

Aunque abundan las construcciones exclusivamente levantadas con bloques de adobe, no es extraño encontrar segmentos de tapial o rodapiés de lajas, cantos o bloques de piedra volcánica, sólidamente consolidados con lodo batido, costumbre que, como ya se mencionó, parece una reminiscencia de la arquitectura incaica (figura 7).

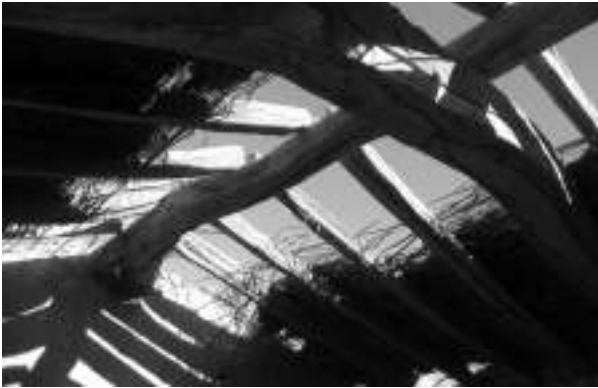
Figura 8. Armazón de cubierta con vigas de algarrobo en una casa de la Finca Potrero.

del árbol se utiliza como caballete o viga central, y sobre ésta se apoyan otros horcones transversales y tijeras para formar el armazón; la curvatura natural de la madera es favorable para acentuar la pendiente de la techumbre (figura 8).

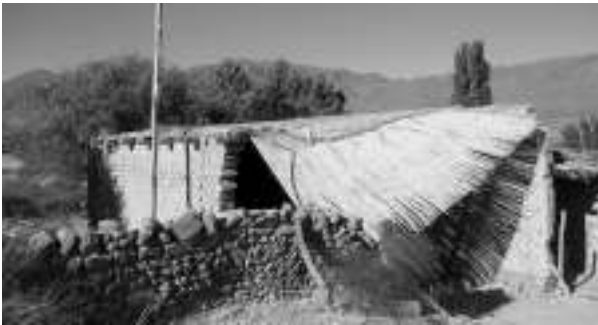
Figura 9. Techo colapsado de una casa de la Finca Potrero que muestra la cubierta de carrizos.

Sobre la estructura ya armada se coloca una cubierta de cañas o carrizo (figura 9), sobre la que a su vez se extiende una gruesa capa de barro, de entre 5 y 10 cm de espesor y que prácticamente funciona como cubierta (figura 10).

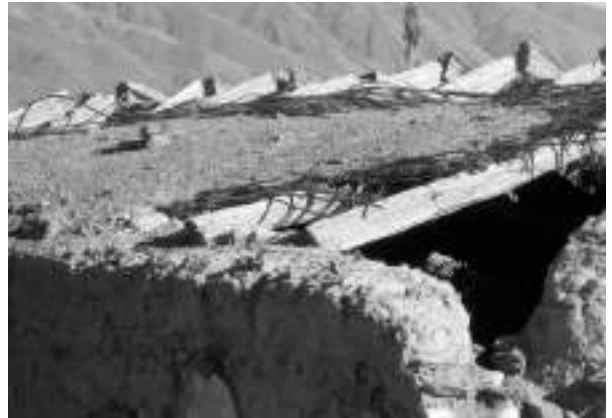
Figura 10. Detalle de una cubierta con la capa de arcilla.

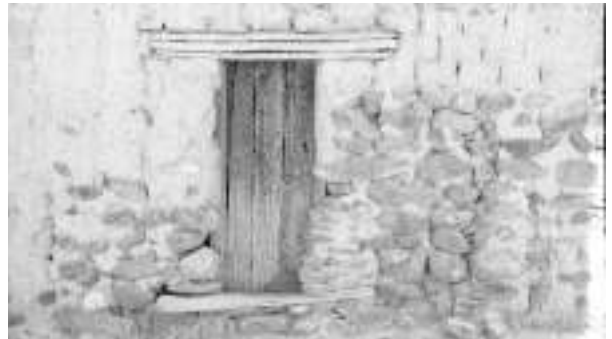
Figura 11. Construcción vernácula de piedra y adobe con dintel y puerta de madera de cardón.

También se utilizan troncos de algarrobo curvos para los dinteles y jambas, aunque para estos elementos suele igualmente utilizarse madera de cardón (*Euphorbia canariensis*) que además de su dureza y resistencia, imprime con su peculiar superficie horadada un singular aspecto a las casas (figura 11).

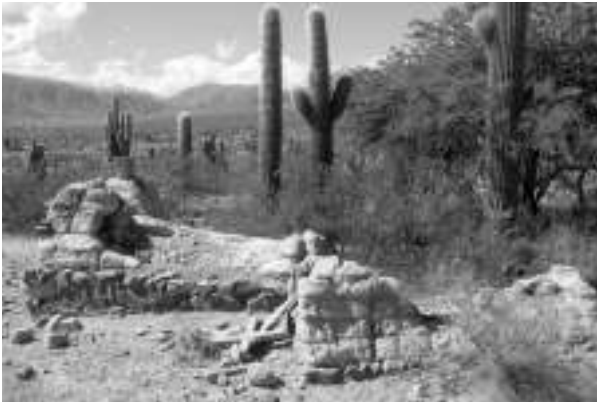
Figura 12. Tumbas de adobe en un paraje cercano a Cortaderas.

pedra unida con barro batido y el resto, incluyendo una cabecera sobre la que se coloca la lápida, es construido con bloques de adobe. En algunas se conservan restos de un aplanado de lodo. Cruces de hierro forjado o de madera se levantan sobre algunas, otras yacen derribadas junto a los escombros de las sepulturas (figura 12).

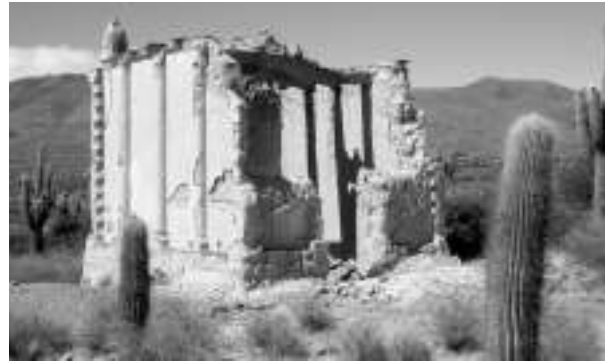
Figura 13. Fachada de la cripta de adobe.

Pero así como hay casas sencillas y fincas grandes con patios y portales, también hay criptas más elaboradas. Por ejemplo, en el sector sur de la Quebrada de Potrero, uno de los tantos valles, a 2.5 km al noreste de la actual población de Cortaderas, justo en el acceso sur del vallecito, sobre una vasta colina y a unos 120 m sobre el nivel del valle, aún se yerguen los restos de lo que fue una grandiosa cripta que, a juzgar por las fechas en los epitafios de otras tumbas adyacentes, bien podría datar de mediados del siglo XIX. La construcción es un airoso edificio de planta rectangular 6 x 5 m y una altura de cerca de 6 m; desplanta de un zocalillo y remata con una cornisa moldurada; en las fachadas sur, este y oeste tiene cinco columnas embebidas rematadas con capiteles de orden dórico, mientras que por el norte solamente son evidentes las columnas de las esquinas, pues en esta fachada tenía una portada hoy muy destruida. Remata el edificio una serie de almenas a modo de festones y una suerte de pináculos en las esquinas (figuras 13 y 14).

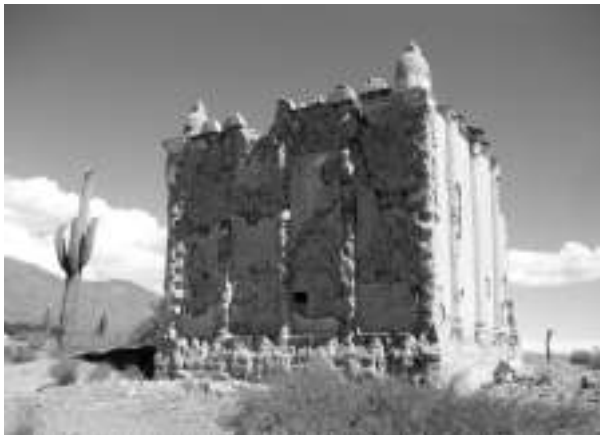
Figura 14. Vista general de la cripta.

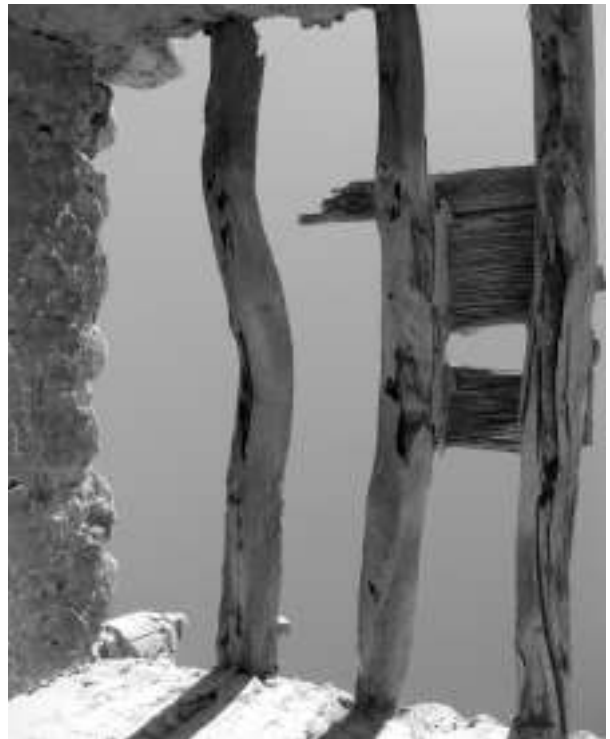
Figura 15. Detalle de las vigas de algarrobo y restos de la cubierta de carrizo de la cripta.

El techo era plano, con ligeras vertientes provocadas por la curvatura de las vigas de algarrobo; sobre el armazón tenía una estera de carrizo y luego la tradicional cubierta de lodo, de la que sólo queda una pequeña sección (figura 15).

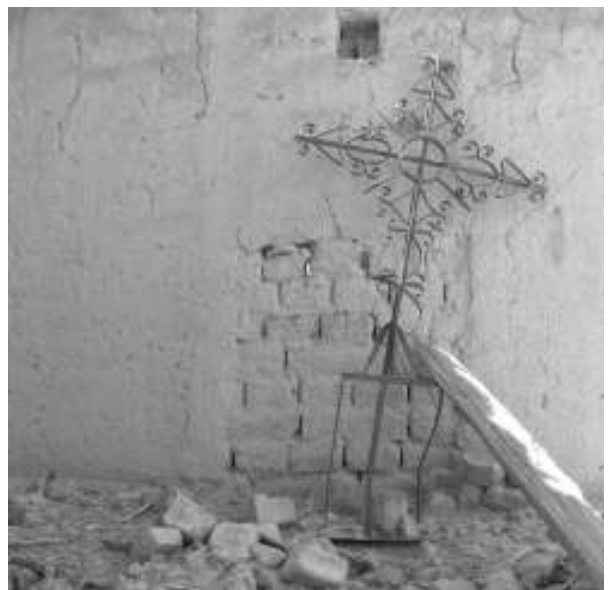
Figura 16. Cruz de hierro sobre el altar de la cripta.

En el interior de la cripta, recargado sobre el muro del fondo hay un altar de adobe, sobre el que se conserva una cruz de hierro (figura 16). El piso que parece haber sido también de arcilla, estaba sostenido por un armazón de vigas de madera de cardón, pues bajo el recinto se ubica un sótano en el que se resguardaban los sarcófagos de madera, recargados contra la pared y de pie. Según Guillermo Colque, dueño de la actual Finca de Potrero, “[...] la cripta fue construida por los antiguos dueños de la estancia, quienes pedían ser sepultados de pie para poder seguir vigilando sus tierras; por eso están allá arriba, en el cerro”.

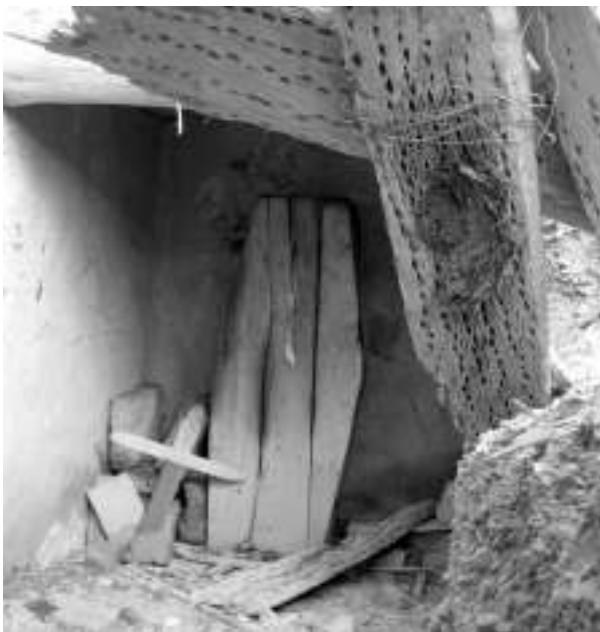
Figura 17. Sarcófago dentro de la cripta. Nótese las vigas de cardón desplomadas.

Lamentablemente el deterioro de las vigas provocó el total colapso, de tal manera que el ac-

ceso original y la escalera del sótano están perdidos y ya sólo se conserva uno de los sarcófagos (figura 17).

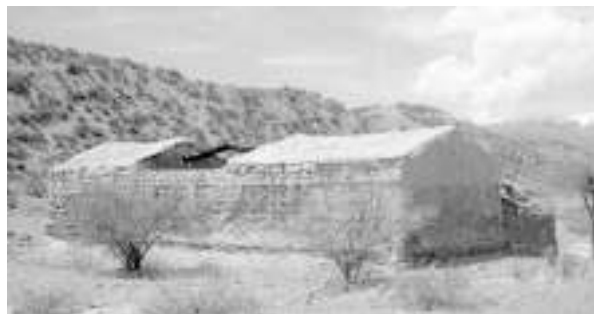
Figura 18. Vivienda de adobe abandonada en el Valle Calchaquí.

Cuando se recorren los valles, llama poderosamente la atención la gran cantidad de casas y fincas de adobe abandonadas a merced del deterioro. Aparentemente ha habido cierta movilidad de la gente desde las zonas más agrestes en las montañas hacia puntos más accesibles; de igual manera, varias familias han optado por dejar los valles para emigrar hacia pueblos más grandes o hacia las ciudades (figura 18).

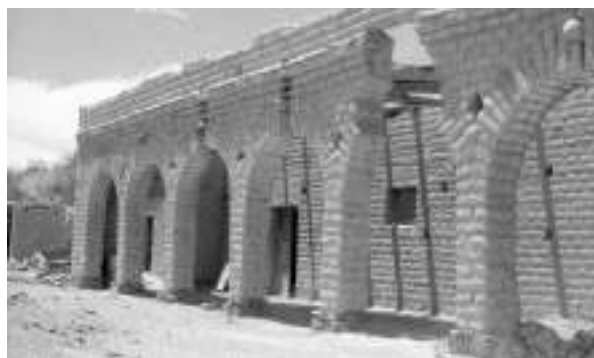
Figura 19. Espléndida construcción con arcada de adobe, como lucía en 1998.

La mejor forma de conservar un monumento es lógicamente a través del uso, de allí que bellos ejemplos de esta arquitectura de tierra estén condenados a desaparecer. En otras ocasiones la ignorancia lleva a realizar actos verdaderamente atroces; por ejemplo, en 1998 tuve la oportunidad de trabajar en la región y visité una muy bella construcción abandonada que conservaba un espléndido pórtico con arcos de medio punto. Toda la edificación había sido levantada con adobes y aparentemente databa de finales del siglo XIX o principios del XX (figura 19). Recientemente, cuando fracasé en mi afán por detectar en el paisaje el

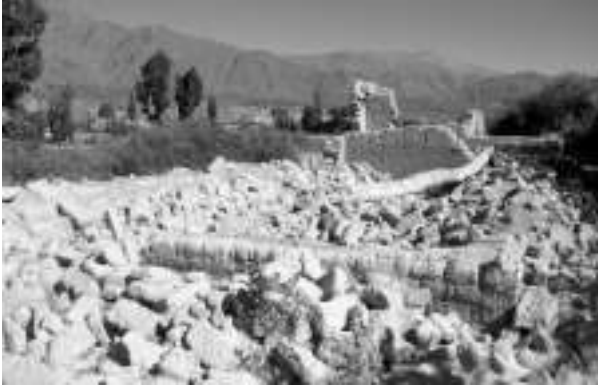
Figura 20. Escombros de la misma construcción a finales de 2012.

Y efectivamente, al visitar el paraje, tristemente me encontré con que no quedaban sino los cimientos de lo que fuera un magnífico ejemplo de construcción vernácula de tierra; una montaña de bloques derribados comienzan a degradarse formando un montículo (figura 20) y de la espléndida arcada no queda más que el arranque de uno de los arcos (figura 21).

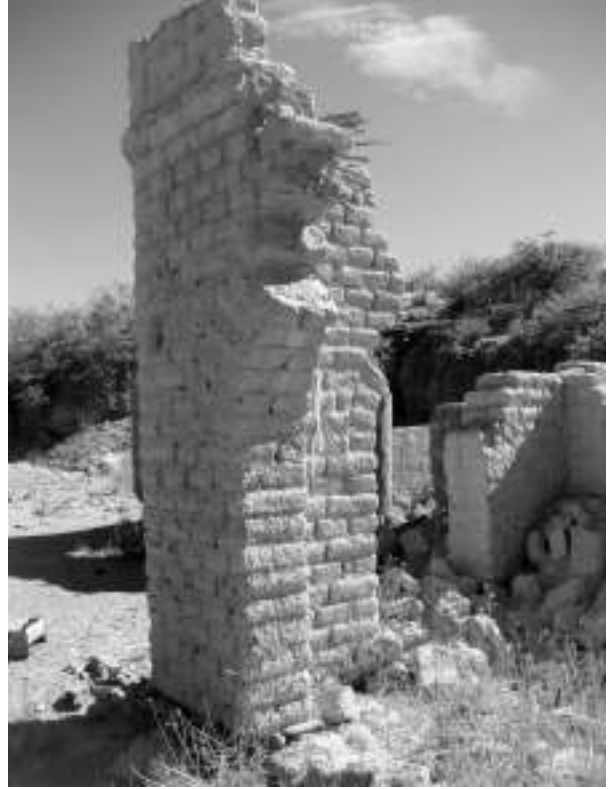
Figura 21. Detalle de la única sección de un arco que se conserva en el sitio.
